〔報文〕旧日向別邸ブルーノ・タウト「熱海の家」の虫害調査 フルホンシバンムシ（*Gastrallus* sp.）による木材の被害例について

〔報文〕 旧日向別邸 ブルーノ・タウト「熱海の家」の虫害調査 — フルホンシバンムシ (*Gastrallus* sp.) による木材の被害例について —

木川 りか・小峰 幸夫*・山野 勝次*・石崎 武志

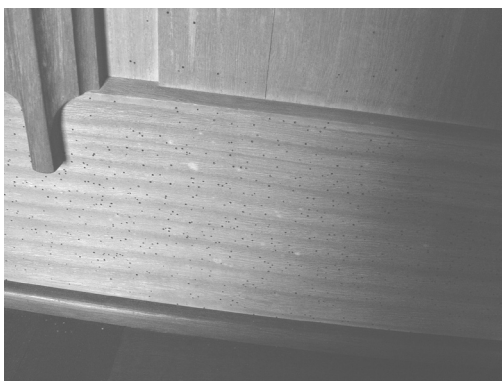
建築材のうち、地下の社交室、アルコール部の竹材、桐材におびただしい数の孔がみられた(写真1-2)。そのほか、その社交室におかれた椅子(工芸品)、藤製品などにも、同様の孔があいていたほか、洋間の上段の開き戸、西側洗面所の竹製のてすりにも、同様の虫孔があった。

調査の時点でも、孔の周囲や床、棚の上に粉が落ちていた。ここでは、週1回の清掃が行われているが、それでも定常的に粉が落ちてきていることから、進行中の被害であると考えられた。また、担当の方によると、春より夏になってからのほうが粉の発生量が多い、とのことであったため、暖かい時期に昆虫の活動がより活発になったと考えられた。掃除の手の届きにく

写真1 社交室の桐材の虫孔

(1)地下全域にわたり，竹材，桐材を中心に木材害虫(シバンムシ科)による被害が広がっていた。被害の範囲が狭ければ，薬剤を塗布，注入，あるいは必要に応じて部材交換することもあり得るが，今回の場合，範囲が広いことから，もし可能であれば，地下部分について，フッ化スルフリルによる殺虫燻蒸を行うことも対策として考えられる。しかし，この地下室は，海への断崖絶壁に面しており，どのように被覆するかが，大きな課題である。

(2)燻蒸を行ったとしても，加害された部材の再加害を防ぐため，必要に応じて水溶性の薬剤の塗布，注入を行うと良いと考えられる。

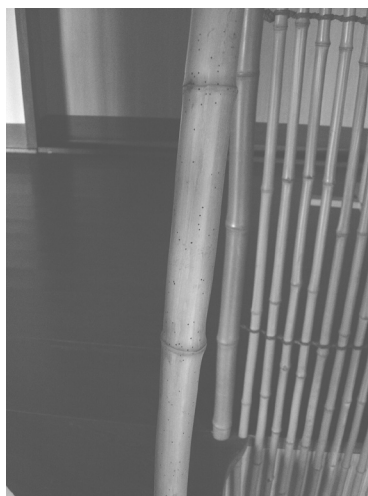
写真2 竹材の虫孔

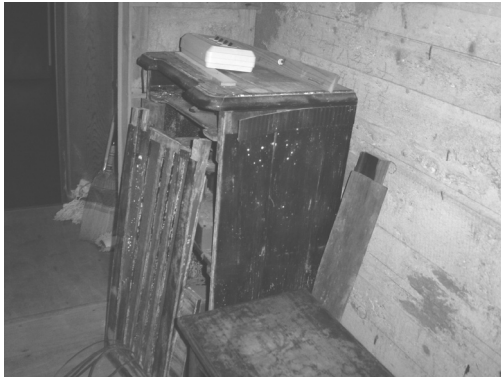
さらに、社交室と背中合わせになっている倉庫（普段は閉めっぱなしで、公開されていない）についても、調査を行った。その結果、古い木製の蓄音機があり、この木製の蓄音機が同様の昆虫と菌類によって顕著に加害されていた(写真3)。この蓄音機については、虫害の程度がもっとも甚だしく、この蓄音機が被害のもとになった可能性も考えられた。

写真3 虫害，腐朽の甚だしい蓄音機
(社交室裏の倉庫，桐材の裏面)

(3)地下，社交室裏の倉庫については，虫害やカビの害を受けている木製品，わら製品などを撤去する必要がある。その他，必要のないものも同時に撤去し，内部を清掃して，再び虫害を引き起こす原因を絶つ。また，定期的に風を通し，建物内部に湿気がこもらないようにすることも重要である。

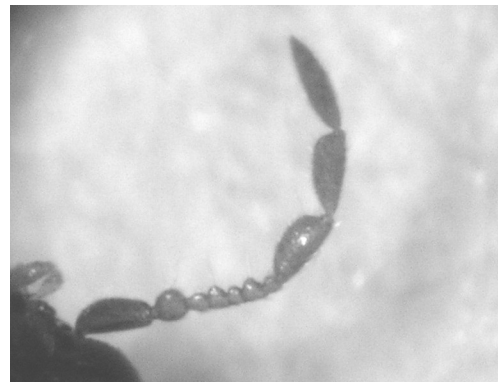
社交室、およびその背中合わせの倉庫の蓄音機周辺で回収された昆虫の死骸は、体長3mm内外で、濃赤褐色、ほぼ円筒形をしたシバンムシ科の昆虫の成虫で、詳細に調べた結果、触角は10節で、先端3節が大きく、ゆるんだ球桿状で、第3～7節は非常に小さく、胸部背面の中央前部が凸隆し、両面から軽く圧せられたような形態をしていること¹⁾(写真4)などフルホンシバンムシ成虫の特徴を有することから、コウチュウ目、シバンムシ科 (Anobiidae)、フルホンシバンムシと同じ属の*Gastrallus*属の1種 (*Gastrallus* sp.) であると同定した。

写真4 今回の調査で採取されたフルホンシバンムシ (*Gastrallus* sp.)
上:成虫(背面)(全長約3mm) 下:触角
