# 〔報告〕日光の歴史的建造物における木材害虫・シバンムシ類の効果的な捕獲方法の検討

著者	木川 りか, 原田 正彦, 小峰 幸夫, 林 美木子, 川越 和四, 原田 典子, 長谷川 利行, 川野邊 渉, 石崎 武志
雑誌名	保存科学
号	51
ページ	173-189
発行年	2012-03-31
URL	<a href="http://id.nii.ac.jp/1440/00003825/">http://id.nii.ac.jp/1440/00003825/</a>

## 〔報告〕 日光の歴史的建造物における木材害虫・シバンムシ類の効果的な捕獲方法の検討

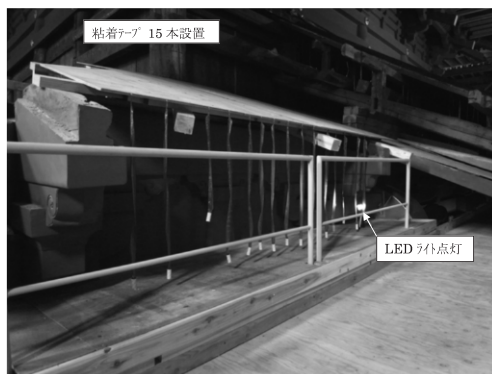
写真4 CEエリア（本堂裳階東面・外部）（写真左），CWエリア（本堂裳階西面・外部）（写真右）に設置されたLEDライト  
2011年7月22日よりLEDライトを設置（24時間連続照射）。

図2に裳階エリアに設置したLEDライトと、その周辺の捕虫テープに捕獲されたオオナガシバンムシの数を示した。Aエリアは、ほとんど光が入らない場所で、LEDライトの光が捕虫テープ(ハエ取り紙)を照らすようにライトを設置した場所であり、一番LEDライトに近い場所のテープ(写真2)では、最終的にテープ回収時点では57匹/本ものオオナガシバンムシ成虫が捕獲されていた。またLEDライトから遠ざかるほど、付着数は減少していた。Bエリアは、光があまり入らないものの、北方向から自然光がさしこんでくる場所である(写真3)。このエリアでLEDライトを照射した結果、Aエリアほど捕獲数は多くなかったものの、小屋裏エリア平均の5倍から10倍の密度でオオナガシバンムシ成虫が捕獲された。テープの設置は7月22日と、ほかのエリアと比較すると3か月以上遅い設置であるが、かなり多い捕獲密度といえる。なお、このエリアではLEDライトの光をテープに直接当てることはせず、LEDライトを設置したのみであった。一方、Cエリアは、工事用の覆い屋の窓を通して、自然光が入る建物外側の位置で、さらにLEDライトを併用した場所である(写真4)が、Bエリアと同様に小屋裏エリア平均の約5倍の密度でオオナガシバンムシが捕獲されていた。

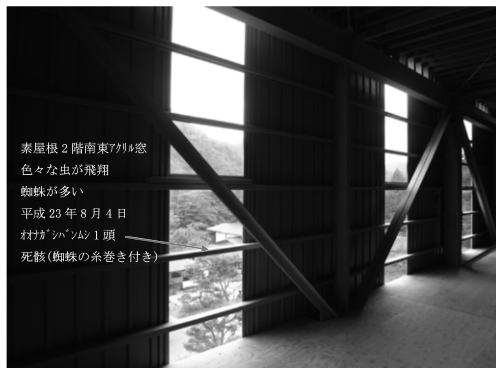
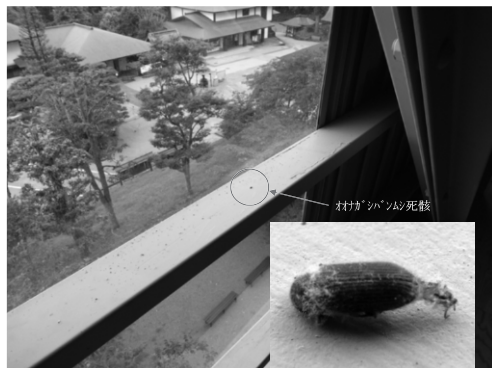
このことと関連して、自然光がさしこむ工事用覆い屋の亚克力窓のところでオオナガシバンムシ成虫の死骸が多く採取されることから、おそらくオオナガシバンムシ成虫は自然光にも誘引される可能性が考えられた(写真5)。

写真5 覆い屋の自然光の入るアクリル窓のそばでみられるオオナガシバンムシ成虫の死骸

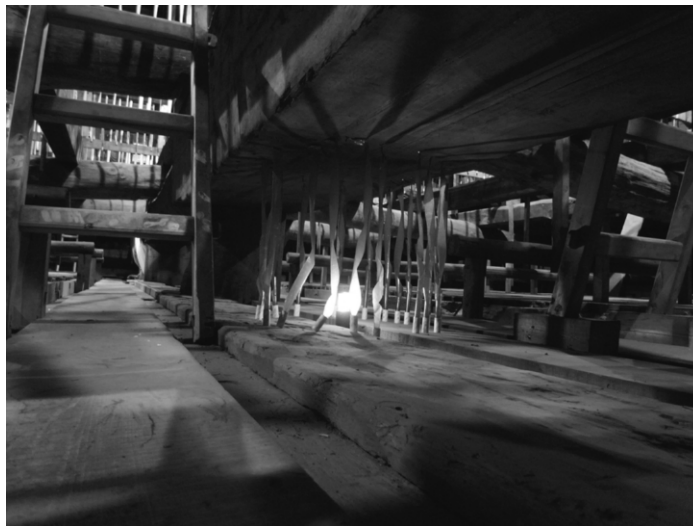
写真6 Uエリア（三仏堂小屋裏，牛梁の下）に設置したLEDライト  
2011年7月22日よりLEDライトを設置（24時間連続照射）。

これらのエリアでもテープの設置時期がかなり遅かったにもかかわらず、Uエリアでは0.50匹/本と小屋裏エリア平均の2倍の密度で捕獲され、点検口の窓（Mエリア）でも1.5匹/本とかなりの密度でオオナガシバンムシ成虫が捕獲された（写真8）。

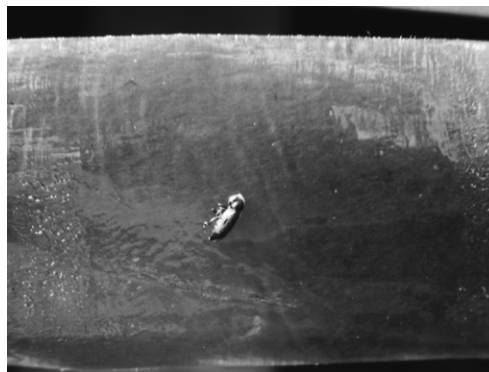
写真8 Mエリア（三仏堂屋根上、大棟南面の点検口（窓）をあけた出口）に設置した捕虫テープ  
に付着したオオナガシバンムシ。○は、テープに付着したオオナガシバンムシの位置を  
示す。  
2011年8月4日確認。

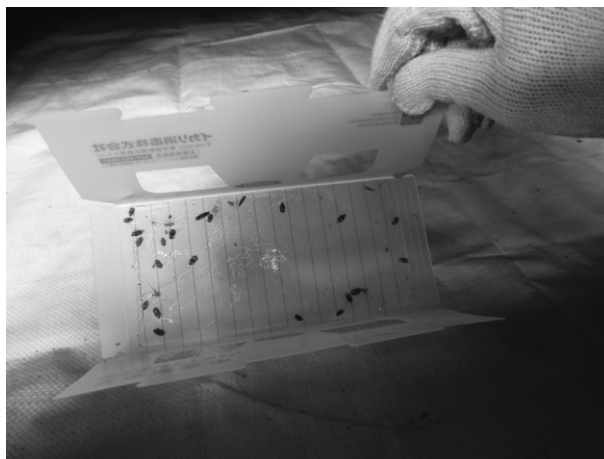
白色シートの上に落下している虫を調査するなかで、二天門においてみつかるとクロトサカシバンムシ成虫のほとんどが自然光が扉の隙間からさしこむ付近に集中して捕獲されることがわかった。写真13に2011年7月5日に扉の付近で回収されたクロトサカシバンムシ成虫の例を、また写真14に2011年6月9日に扉付近に設置され、同7月5日に回収された粘着トラップの様子を示す。このトラップもあわせ回収されたほとんどの個体が扉から光が漏れる周辺に集中していた。このことから、クロトサカシバンムシ成虫は、自然光に強く誘引される傾向があると推測される。また、このことは、林らによって実施された昨年度の建物内の捕獲数分布に関する詳細な検討結果<sup>7)</sup>の結果とも一致する。昨年度は薬剤を設置していないことから、扉の付近で

写真14 自然光がわずかにもれてくる扉の隙間付近の床上に設置された粘着トラップに多量に捕獲されたクロトサカシバンムシ成虫（トラップ設置期間 2011年6月9日～7月5日）
