〔報告〕日光の歴史的建造物における捕虫テープに捕獲された甲虫の建物内分布の解析と考察

〔報告〕 日光の歴史的建造物における捕虫テープに 捕獲された甲虫の建物内分布の解析と考察

Analysis on Distribution of Beetles Captured by Adhesive Traps in Some Historic Wooden Buildings in Nikko

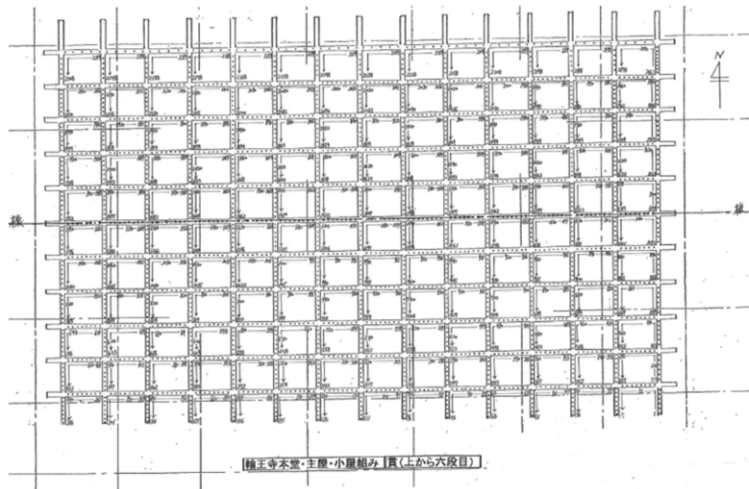
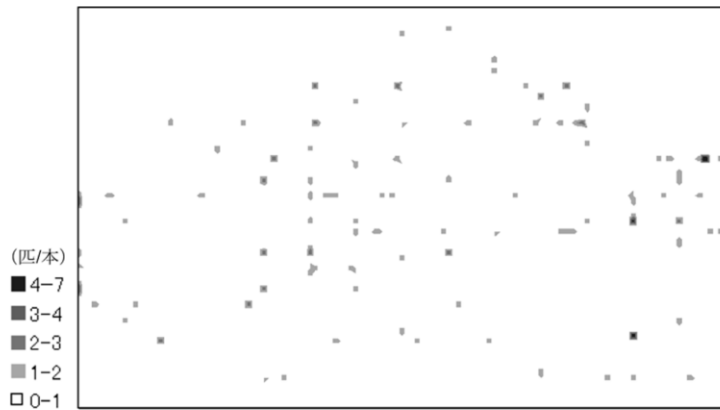
図1 三仏堂小屋裏 (A)

ての結果を図1・2に示す。小屋裏と床下共に分布に大きな偏りはほとんどなく、まんべんなく捕獲されている。床下については、須弥壇の部分では殆ど捕獲されていない。三仏堂の小屋裏では476匹捕獲された甲虫のうち、オオナガシバンムシが349匹（73%）で、チビキノコシバンムシが73匹（15%）であった。したがってここで示された分布のほとんどはオオナガシバンムシのデータを反映している。逆に床下においては、713匹捕獲された甲虫のうちチビキノコシバンムシが539匹（76%）、オオナガシバンムシが135匹（19%）であったので、主にチビキノコシバンムシのデータを反映している。

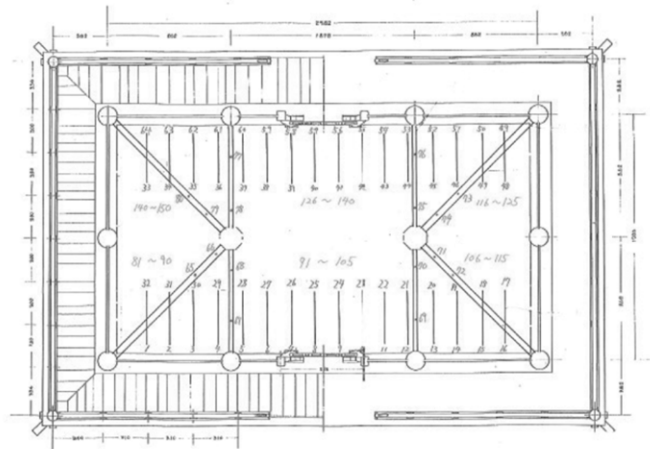
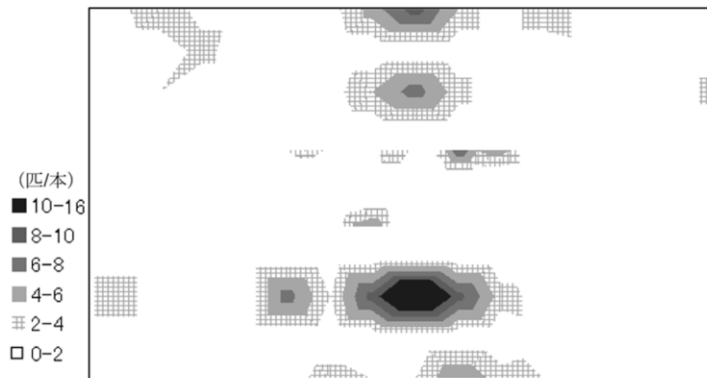
図3 二天門

平成22年度の調査における二天門でのハエ取り紙の配置と捕獲された甲虫の分布についての結果を図3に示す。二天門では238匹捕獲されたうち、134匹(56%)がクロトサカシバンムシであり、86匹(36%)がチビキノコシバンムシである。二天門においては建物中央部に捕獲甲虫数が偏っている。建物中央部の南北面にはそれぞれ入口があり、そこは扉から光がもれていた場所でもある。したがって外からの自然光が捕獲分布に大きく影響していると考えられる。クロトサカシバンムシが光に誘引される現象は平成23年度の調査でも確認されている⁹⁾。

主要ないくつかの建造物における建物内の捕獲甲虫数の分布を精査することにより、木材を加害しうる害虫の生息状況の実態とシバンムシの生態が明らかになってきた。今年度の現地調査でもいくつかのシバンムシ科甲虫の光による誘引性が指摘されており⁹⁾、二天門においては光に誘引された結果、入口に近い自然光が入る場所で捕獲甲虫数が集中したと考えられる。建物内で捕獲甲虫数が集中していた場所で、実際に木材が加害されているかどうか、また加害されている場合はどの程度なのかを把握することが重要であるが、レジストグラフ調査のみでは、全体の被害状況を完全に把握するには限界がある。さらに捕獲された甲虫の分布は現在生息している甲虫の分布であり、過去におきた累積的被害の情報は得られない。したがって捕獲された甲虫の分布と材の強度の劣化被害状況が必ずしも呼応するとは限らないが、これらを組み合わせることにより、被害の進行状況を把握するのに有用なデータを得ることはできる。建物内

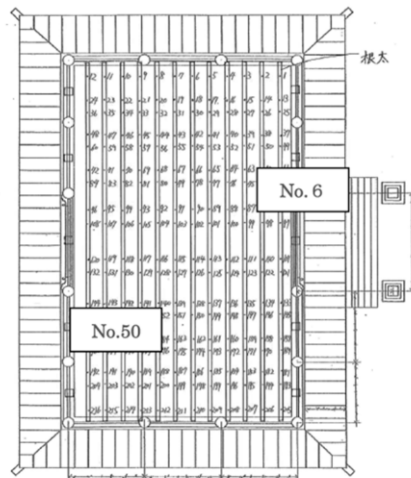
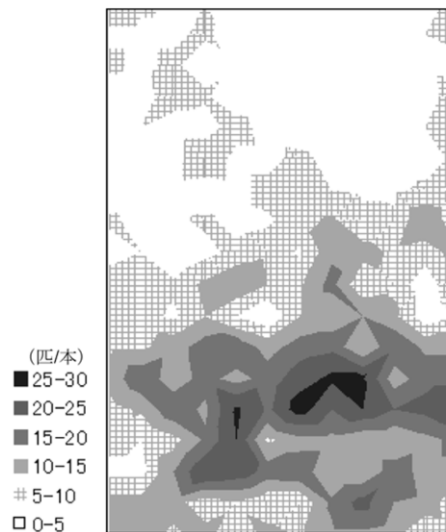
図4 慈眼堂拝殿 床下

平成22年度の調査における慈眼堂拝殿床下でのハエ取り紙の配置と捕獲された甲虫の分布についての結果を図4に示す。1,822匹捕獲されたうちの1,651匹(91%)がチビキノコシバンムシであり、示されている分布のほとんどがチビキノコシバンムシのデータを反映している。

慈眼堂拝殿床下においては目視による調査でチビキノコシバンムシの痕跡と考えられる無数の小さな孔が多く確認され、材の表面は柔らかくなっていた。これらの材をレジストグラフ調査したところ、虫害破損は表面1~2cmのみであり、それより深い部分は健全であることが分かった。

一方で図4(a)に示したNo.6, No.50の位置ではレジストグラフで強度低下がみられる。図5に柱(No.6)におけるレジストグラフによる穿孔抵抗測定の結果を示す。柱については近年の応急的な処置により、腐朽若しくは、虫害を受けた柱の下部は、切り縮められ、木材の飼木で支持されている。聞き取り調査によると昭和16年頃の応急的な処置のまま現在にいたっているという。レジストグラフは主に柱の古材側で調査した。図5のレジストグラフ結果の通り、No.

レジストグラフ調査で強度低下が見られたNo.6やNo.50の位置が、必ずしも今回の調査での捕獲甲虫数の分布が多いところと一致しているわけではなかった。ここでみられるような内部の大きな強度低下は必ずしもチビキノコシバンムシの被害によるものではない可能性も考えられる。

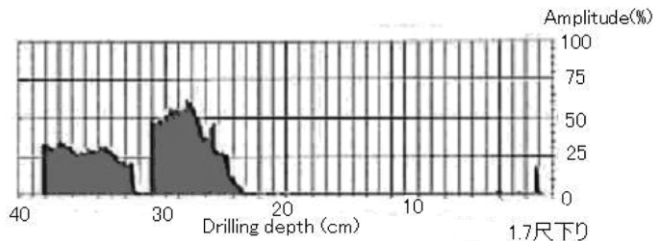
図5 慈眼堂拝殿床下 柱 レジストグラフ調査 (No.6)

6の柱の古材側に大きな強度低下が見られる。柱下部の飼木は腐朽し、柱が下がり、床に大きな不陸がある。

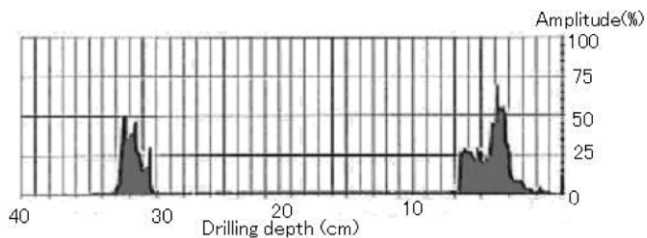
図6 慈眼堂拝殿床下 敷盤 レジストグラフ調査 (No.50)

図6に敷盤におけるレジストグラフによる穿孔抵抗測定の結果を示す。慈眼堂拝殿の西側の敷盤(束)は、表面に無数の小さな虫孔が目視調査により確認できる。図6のNo.50の箇所では、内部にも大きく強度低下した箇所がみられた。

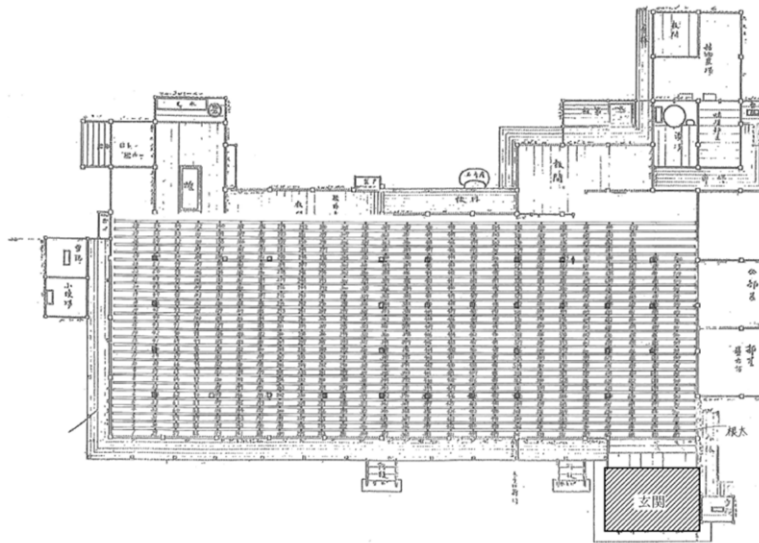
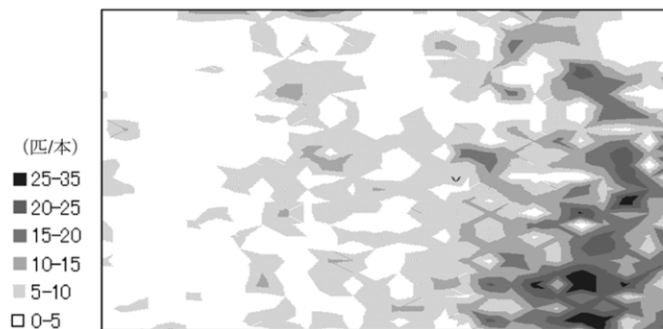
図7 大猷院 別当所竜光院 床下

平成22年度の調査における大猷院 別当所竜光院床下におけるハエ取り紙の配置と捕獲された甲虫の分布についての結果を図7に示す。4,727匹捕獲されたうちの4,604匹(97%)がチビキノコシバンムシであり、ここではほぼチビキノコシバンムシの分布が反映されている。図7(b)より分布図の右下の部分に分布が集中していることがわかる。図7(a)の玄関部分(斜線部分)では、目視でも明らかにわかるほどの被害がみられた。玄関部分が発生源で捕獲甲虫数が集中している箇所に影響している可能性がある。ただしハエ取り紙は人が出入りしない人目につかない場所に設置することが基本であったため、玄関部分には設置していない。捕獲された甲虫が集中していた部分そのものにもチビキノコシバンムシによる被害材がある可能性が示唆される。
