〔報文〕ハギア・ソフィア大聖堂の屋内外環境と劣化状態（２）熱画像、含水率分布調査およびレンガ造壁体の熱水分移動解析

〔報文〕 ハギア・ソフィア大聖堂の屋内外環境と劣化状態（2） —熱画像・含水率分布調査およびレンガ造壁体の熱水分移動解析—

Deterioration on the Wall and Indoor/Outdoor Environmental Condition in Hagia Sophia, Istanbul, Turkey (2)

- Survey on Moisture Content Profile and Thermography, and Numerical Simulation of Moisture Behavior of the Wall -

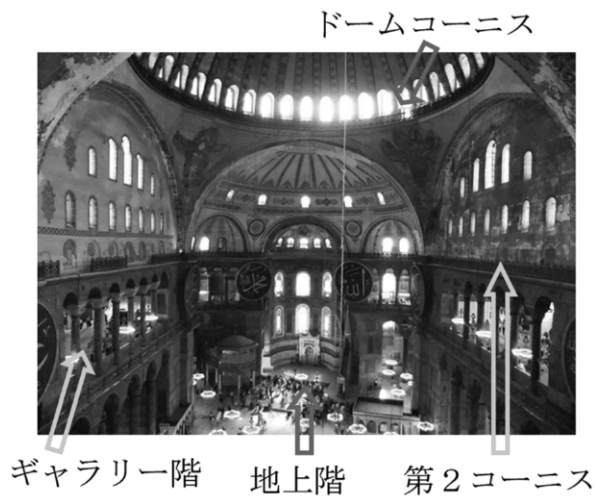
図1 大聖堂の内観

図1に示すように、ハギア・ソフィア大聖堂は4階（地上階、ギャラリー階、第2コーニス、ドームコーニス）で構成されている。第2コーニス西側外壁では2008年にビザンチン時代の建設当時の外壁面の再現を目的として漆喰面を剥がしレンガが露出している²⁾。表面塗装の剥落や下地材の剥離等の劣化の主な原因は、塩類析出であり、その他には表面塗装の乾湿繰り返しによる膨脹収縮などが考えられる。この内、第2コーニスの室内側壁面が劣化の進行が早いと考えられることから、昨年度と同様、この壁面の含水率測定を2012年9月の調査時に行った。含水率測定は、昨年度と同様の TDR 水分計（ドイツ IMKO 社製 TRIME-FM3, S3F Surface Probe 使用）を用い、壁面下部の絵が描かれていない漆喰面に接触型センサーを押し当てて行った。なお、ここの壁体構成は、図2に示すように、レンガ造で、屋内外の仕上げが漆喰となっており屋内は表面が塗装されている。図3に含水率測定時の第2コーニスの壁面位置の参照番号を示す。この番号は、第2コーニスの手すりに付置されているものであり、南西部を原点として、南東、北東、北西部の反時計回りに順番が割り振られている。図中の小数点は番号の中間の位置を表している。外壁の漆喰は2008年に西側壁面で剥がされており、東側壁面では漆喰が残っている²⁾。
