〔報告〕アヤ・イリニ聖堂の保存環境に関する調査報告

著者	佐々木 淑美, 小椋 大輔, 吉田 直人, 安福 勝, 石崎 武志
雑誌名	保存科学
号	53
ページ	177-194
発行年	2014-03-26
URL	http://id.nii.ac.jp/1440/00003880/

佐々木 淑美*・小椋 大輔*²・吉田 直人・安福 勝*³・石崎 武志

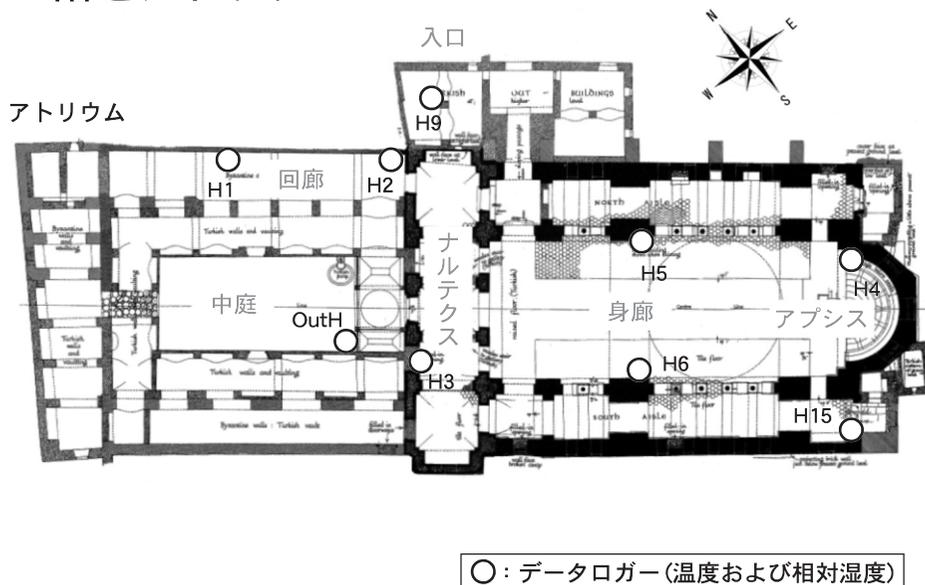
図3 アヤ・イリニ聖堂1階とアトリウムのデータロガー設置箇所

データロガーの設置箇所は図3、4に示す通りである。

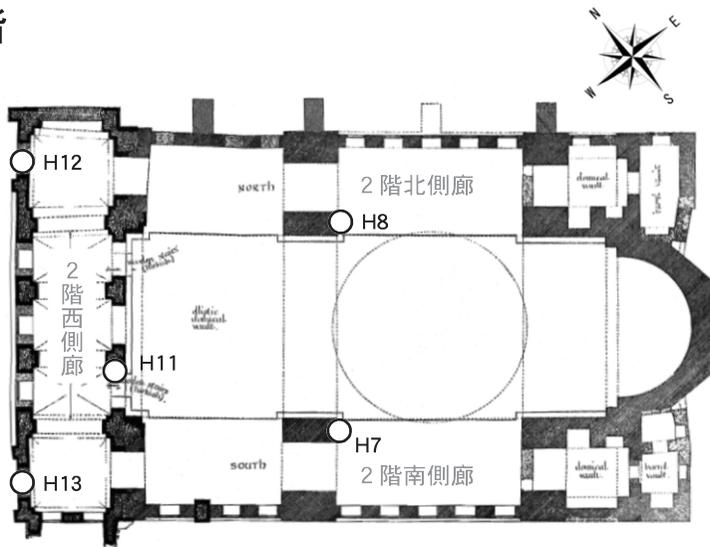
図4 アヤ・イリニ聖堂2階とドームのデータロガー設置箇所
 (図3, 4ともに W.S.George (1913) に掲載されている平面図を基に筆者が作成)

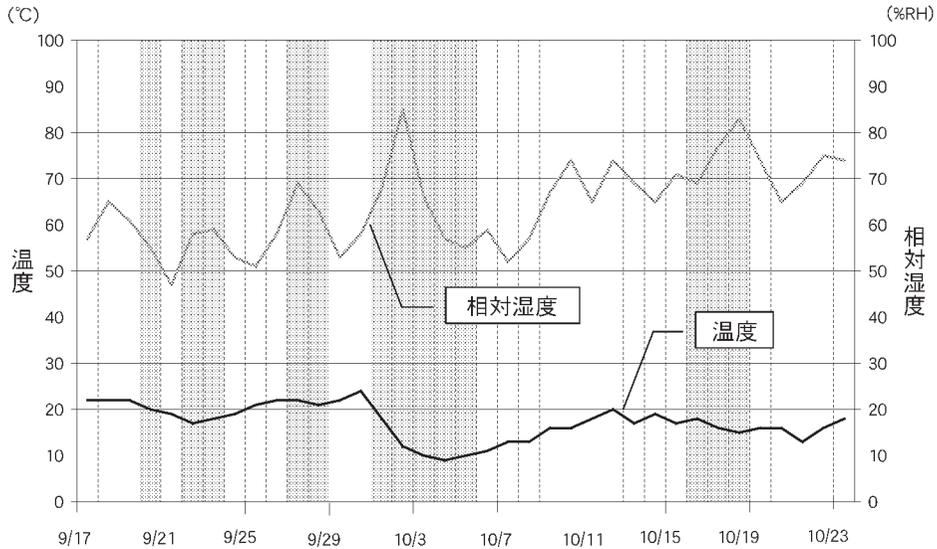
考察を始めるにあたって、まず、本報で扱う計測期間中のイスタンブールの日平均温度および日平均相対湿度の変動を図5に示す。期間中の平均温度は17.2℃、平均相対湿度は64.2%、平均絶対湿度は8.1g/kgであった。トルコは、例年、4月～9月には雨が少なく、気温が高い。計測を開始した9月17日は、まだ雨の少ない夏期にあたる時期であった。しかし、雨の降る季節へと徐々に変化し、10月1日～5日に約10℃も気温が下がり、その後には雨が降ることも増えた。このイスタンブールの温湿度の変動と同様の変動を、アトリウムの中庭に設置したデータロガー-OutH(図6)の計測結果も示していることから、本報ではこれを堂内と比較するにあたっての堂外環境データとし、以後の考察をおこなう。ただし、機器による測定誤差や中庭を堂外とする妥当性に関して、今後より検討すべきであることも申し添えておく。

図5 イスタンブールの日平均温度および日平均相対湿度

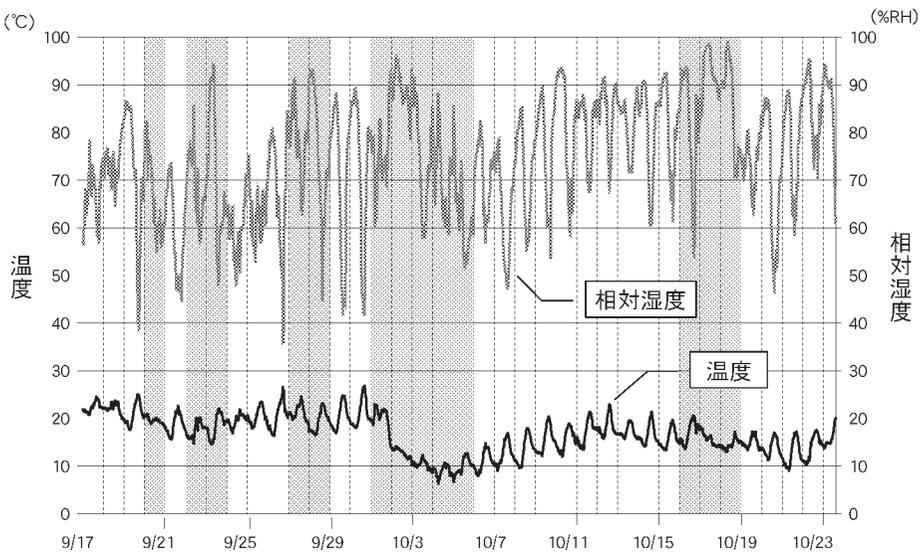
図6 堂外（アトリウム・中庭（OutH））の温度湿度

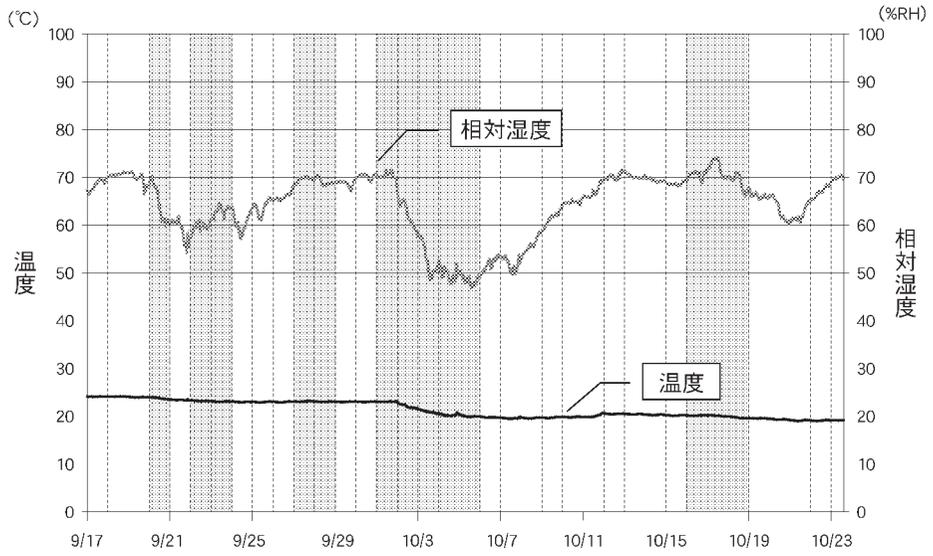
まず、1階の身廊南ピアH6(図7)、ナルテクスH3(図8)および側廊東端の小室H15(図9)の温度変動を比較すると、各点における1日の変動は非常に小さいことが分かる。1階では、側廊東端の小室(H15)の湿度が他の1階計測点に比べて高かった。

図7 1階身廊南ピア (H 6) の温度湿度の変動

堂内全体でみた場合、同じく10月11日の1階身廊南ピアH 6 (図7)と2階南北側廊H 7, H 8 (図10, 11)の温度湿度の変動を比較すると、アプシスほどの大きな変化はみとめられなかったが、温度および絶対湿度の上昇がみとめられた。ただし、2階北側廊では、日変動に比

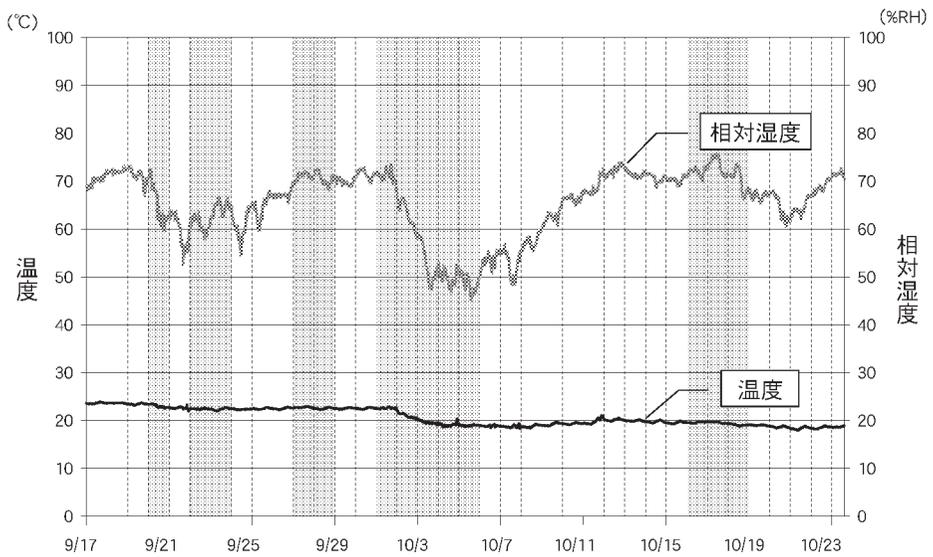
図8 1階ナルテクス (H 3) の温度湿度の変動

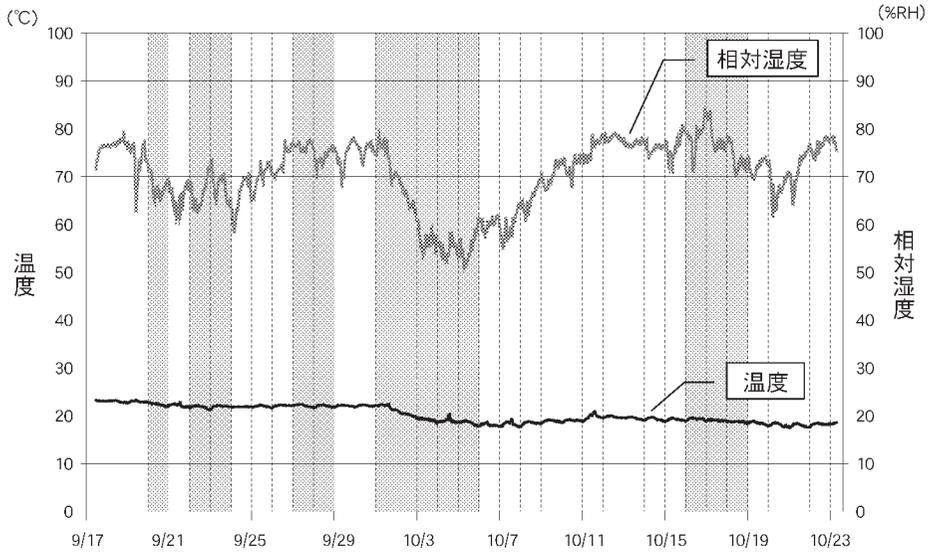
堂内で最も高湿となるのは1階側廊東端の小室(H15)で、本報で扱う計測期間中、平均して70%の相対湿度を維持していた。特に雨天時には、相対湿度が85%に達し、1階身廊南ピア(H6)やアプシス(H4)より常に高い湿度を維持していた。この理由としては、聖堂東側が現在の地上面から2mほど低いことが挙げられる。現在の地上面によって日射は遮られ、小室は常に薄暗かった。また、小室の東面上部には常時開放されている窓があるが、現在の地上面が風の流れを遮っているため、窓から内部に流れ込む風は感じられなかった。結果として、室内は温度があまり上がることはなく、わずかにしか換気されないことで湿度は高い状態が維持されていた。

図9 1階南側廊東端の小室 (H15) の温度湿度の変動

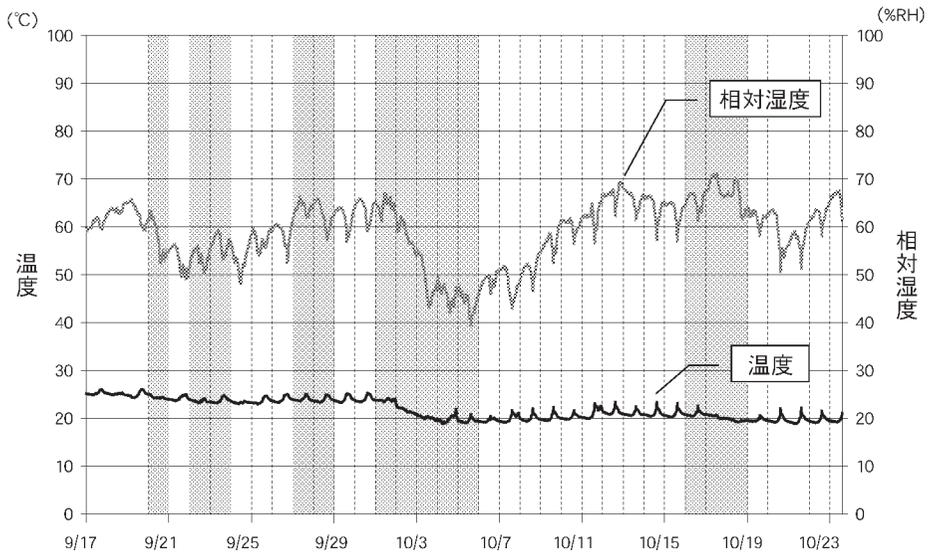
次に、2階の南側廊H7(図10)、北側廊H8(図11)、西側廊南窓H13(図12)および階段上H10(図13)の温度、相対湿度の変動を示す。2階の温度は、1階に比べ1日の変動が大きかった。特に、西側廊南窓(H13)は、最も堂外と近い値で推移していた。南側廊(H7)は、北側廊(H8)に比べて1日の温度の変動が大きく、これは日射の影響と考えられる。相対湿度は1階身廊に比べわずかに低い値で変動しており、南北側廊(H7、H8)に比べて、西側廊南窓(H13)の湿度は高かった。

図10 2階南側廊 (H7) の温度湿度の変動

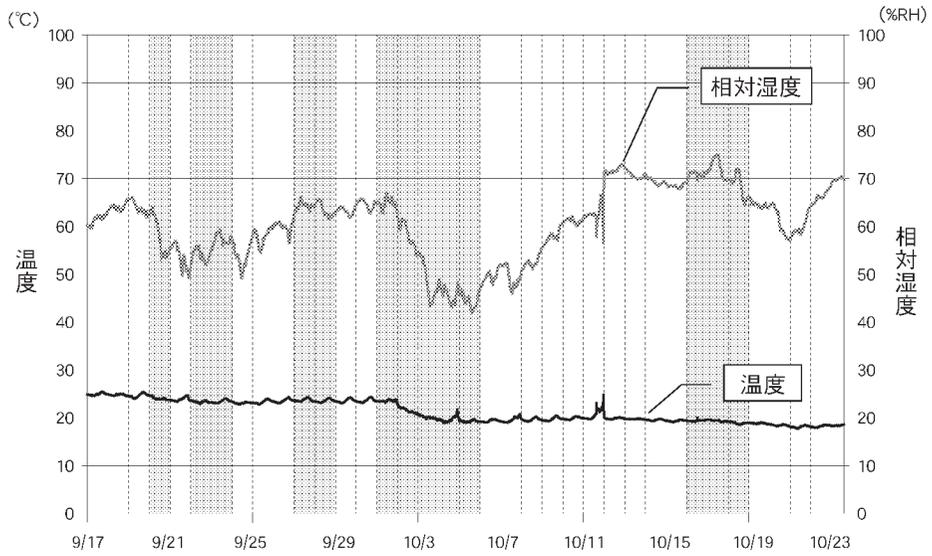
図11 2階北側廊 (H8) の温度湿度の変動

べて明らかに異なる温湿度の変化がみとめられるが、これは前述の通り、北側廊に照明装置を設置することが多く、それら機材による熱発生の影響と考えられる。鑑賞者の熱水分発生による影響が、堂内全体に対してどの程度のものであるかについては、今後の調査で鑑賞者・演者の人数、換気交換量の計測をおこない熱水分量を試算するなど、検討課題としたい。

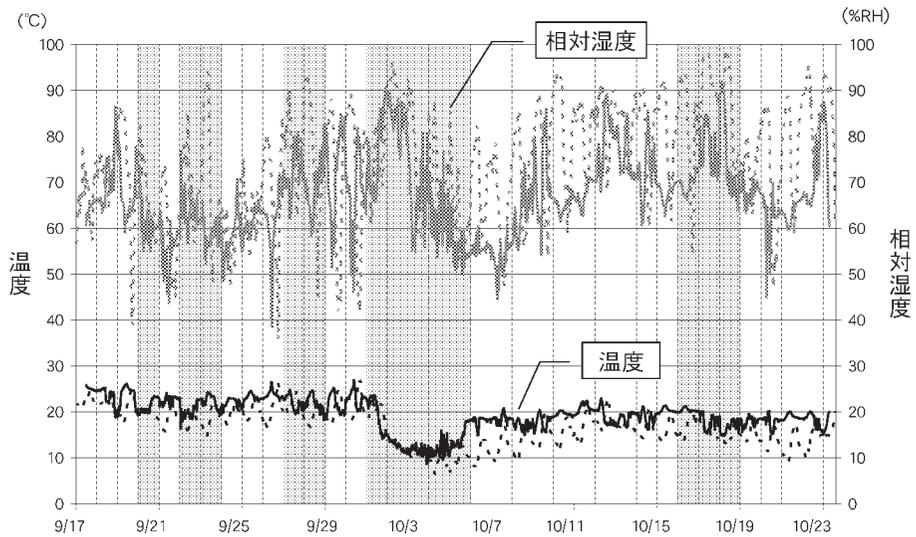
図12 2階西側廊南窓 (H13) と堂外の温度湿度の変動比較 (点線が堂外 (OutH) の温度湿度)

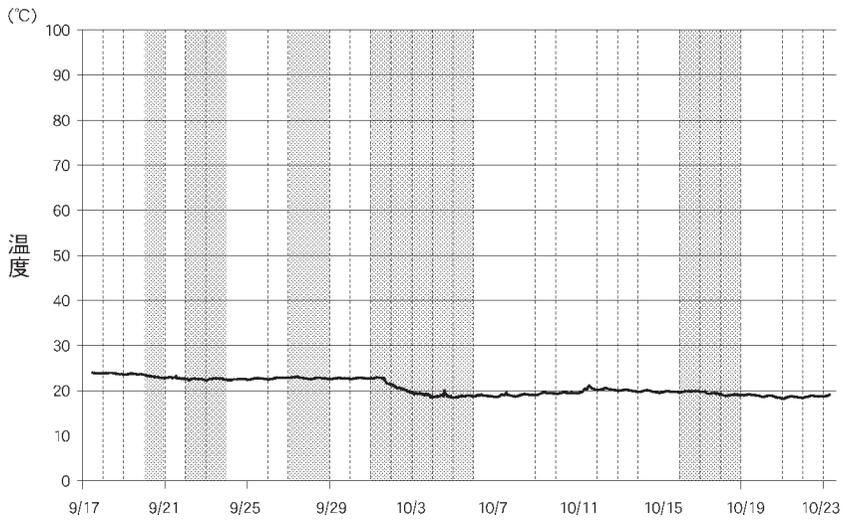
図13 2階階段上 (H10) の温度の変動

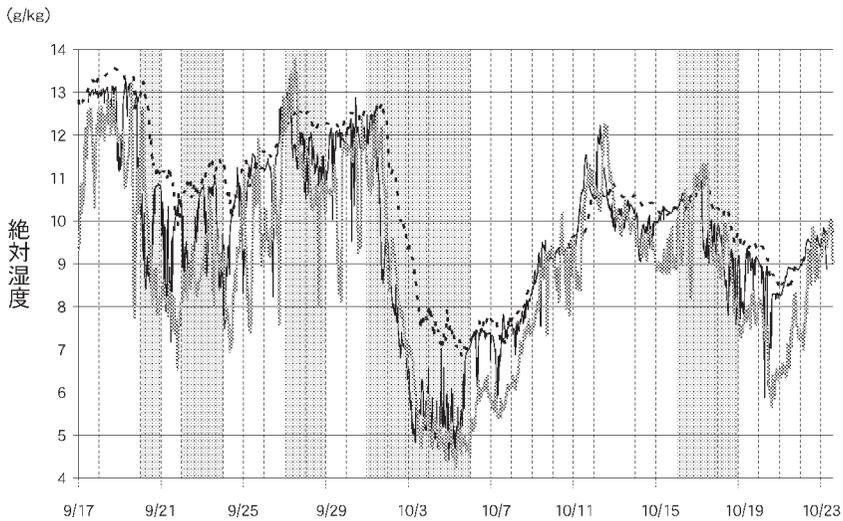
図14に1階身廊南ピア(H6)と2階西側廊南窓(H13)、外気(OutH)の絶対湿度の変動を示す。夏期に雨が降った9月20日(図15)は外気に対して、1階身廊南ピア(H6)では温度が3℃～4℃高く、相対湿度は5%～20%低く、絶対湿度は高いまま推移し、外気と同様に低下していった。一方の2階西側廊南窓(H13)では、温度は外気と変わらないが、相対湿度は20%ほど低く、絶対湿度も当初は外気よりも低かったが、降雨後に高くなった。

夏期における堂内絶対湿度はかなり大きく変動しており、特に2階西側廊南窓(H13)の絶対湿度は、外気と1階身廊南ピア(H6)の間の値を概ね推移しているが、外気に近い値を示す時間帯と1階身廊南ピア(H6)に近い値を示す時間帯とが存在していることがわかる。これは、常時開放されている窓からの空気の流入・流出の影響である可能性が指摘できる。これについては、堂内と外気の温度差や堂外の風環境を含めた考察が必要であるが、今回の調査では空気の流動に関する計測は実施していないため、今後の検討課題としたい。

図14 1階身廊南ピア (H6) と2階西側廊南窓 (H13)、外気 (OutH) の絶対湿度の変動比較
(黒点線: H6 (1階身廊南ピア), 黒太線: H13 (2階西側廊南窓), 灰色: OutH (外気))

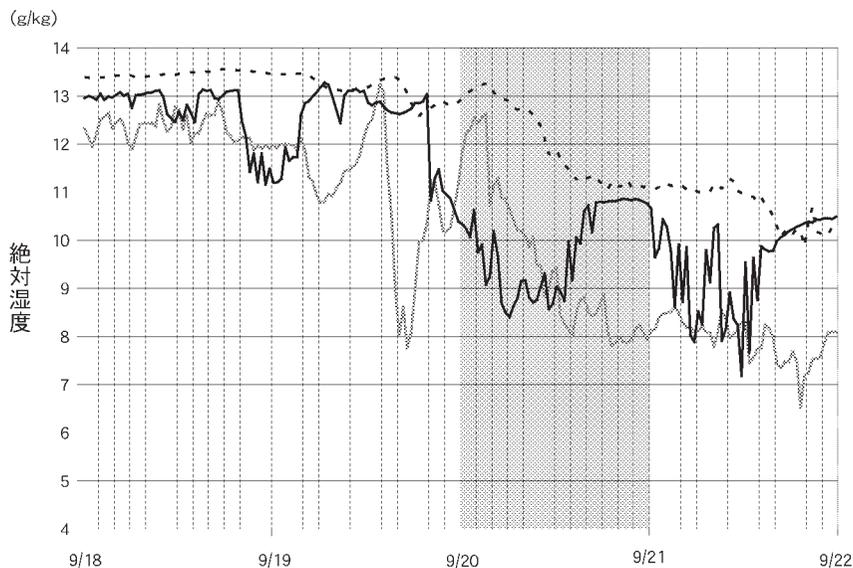
図15 9月20日の1階身廊南ピア (H 6) と2階西側廊南窓 (H13)、外気 (OutH) の絶対湿度の変動比較 (黒点線：H 6 (1階身廊南ピア), 黒太線：H13 (2階西側廊南窓), 灰色：OutH (外気))

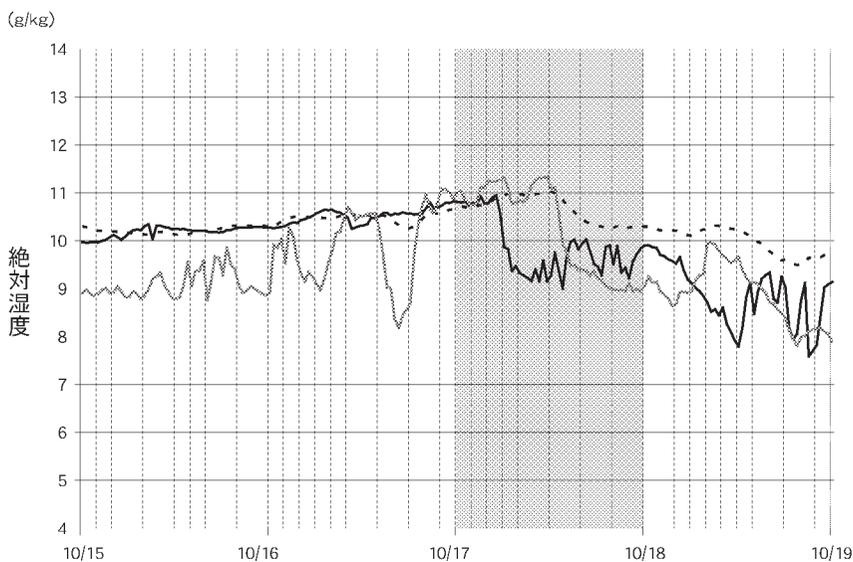
同じく冬期に雨が降った10月17日(図16)では外気に対して、1階身廊南ピア(H6)の温度は3℃～5℃高く、相対湿度は5%～25%低く、絶対湿度は外気と同じあるいは低く推移し、外気と同様に低下していった。これは夏期と同様である。これに対して、2階西側廊南窓(H13)では、温度はほぼ同じで、相対湿度は10%ほど低く、絶対湿度は外気よりも極端に低く推移していたが、夏期と同様に降雨後に高くなった。ただし、夏期とは異なり、冬期の堂内絶対湿度の変動は外気に比べて小さい。

図16 10月17日の1階身廊南ピア (H 6) と2階西側廊南窓 (H13)、外気 (OutH) の絶対湿度の変動比較 (黒点線：H 6 (1階身廊南ピア), 黒太線：H13 (2階西側廊南窓), 灰色：OutH (外気))

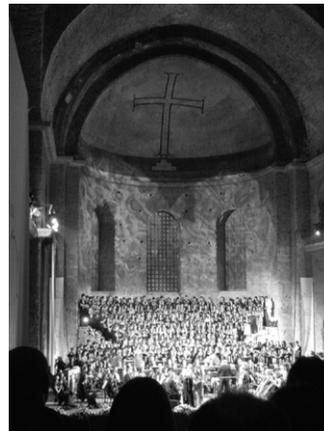
図18 アヤ・イリニ聖堂でのコンサート（2010/5/29）

アヤ・イリニでは、年間を通じて40回～50回のコンサートが開催されており、特に夏期（4月～9月）に集中している。コンサートでは、オーケストラによる演奏や合唱、オペラの上演などがアプシスやシントロンでおこなわれる（図17, 18）。鑑賞者は約200人～300人で、1階身廊ならびに2階に上がる階段の踊り場に椅子が並べられ、そこから鑑賞する。通常、2階には許可を取得した観光客でさえ上がることができないが、コンサートの際には2階の南北側廊に音響や照明等の装置が設置され、特に北側廊に照明装置が設置されることが多い。ほとんどのコンサートは夕方から夜にかけて開催されるが、使用する装置や椅子の搬入・搬出、配線作業、リハーサルなどのために、ほぼ1日、あるいは前日から2日間、コンサートのために開扉される。

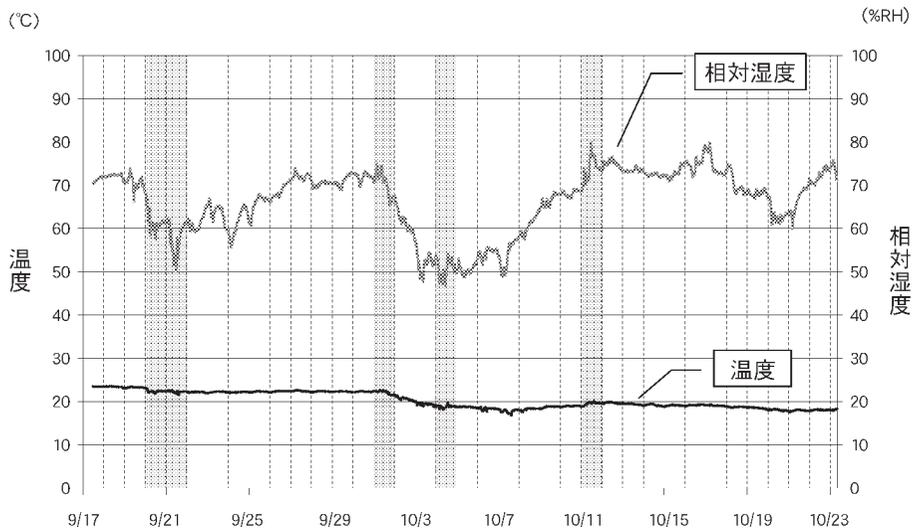
堂外 OutH, 入口H 9（図19）ならびにアプシスH 4（図20）の温度ならびに相対湿度の変動を示す。コンサートの開催日とそれ以外の日の温湿度変動を比較すると、10月4日と10月11日のコンサート開催時間に当たる夕方～夜にかけての変動に明確な差が認められた。10月11日の入口H 9とアプシスH 4の温度、相対湿度ならびに絶対湿度の変動（図21, 22）をみると、コンサートのための準備が始まる午前10時頃に入口（H 9）の相対湿度が外気よりも高まり、その後徐々に外気よりも低くなった（図中で10時～23時を網掛けで示す）。入口の温度は堂内と同様に外気よりも6℃ほど高く、これは、椅子等を堂内に搬入し、その後に鑑賞者らが入場するにあたり、扉が開放状態で維持されている間も変わらなかった。これに対して相対湿度は扉の開放によって外気が侵入し高まった後、外気温度が低くなるとともに徐々に低下している。

図19 コンサート開催日の入口H 9の温度湿度の変動

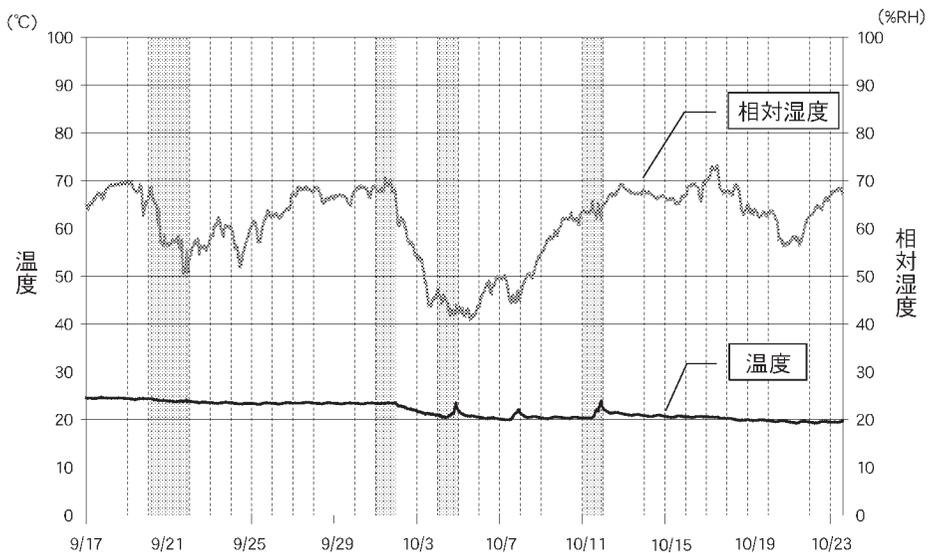
アプシス（H 4）ではコンサートのための入場が始まる（通常であれば温度が下がり始めると考えられる）午後4時頃から温度が約2℃～4℃上昇し、相対湿度は約5%低下している。しかし、絶対湿度は外気に比べて高くなった。コンサートが終了し退場が完了する午後23時までにアプシスの温度はピークとなるが、この時、堂外の温度は約18℃と夜間の冷え込みが始まっ

図20 コンサート開催日のアプシスH 4の温度湿度の変動

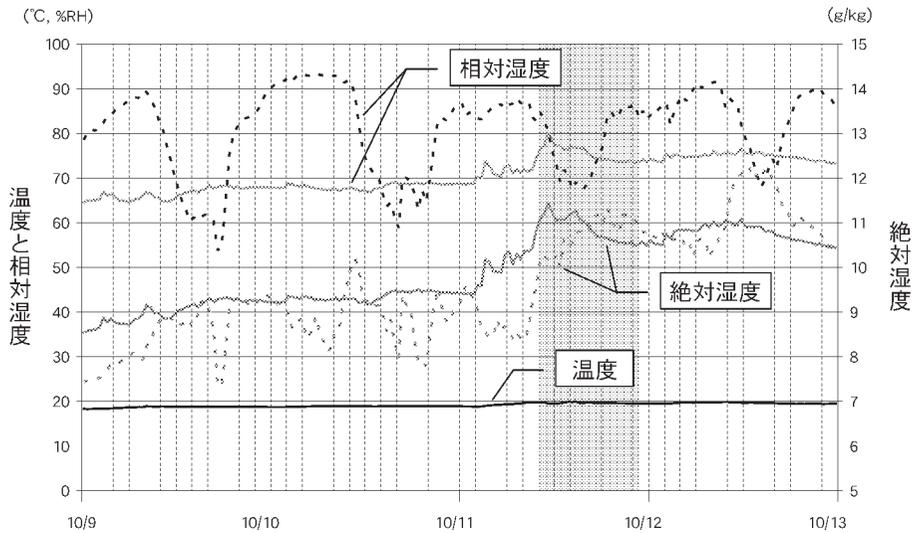
図21 10月11日の入口H 9と外気 (OutH) の温度、相対湿度ならびに絶対湿度の変動比較 (実線：H 9 (入口), 点線：OutH (外気))

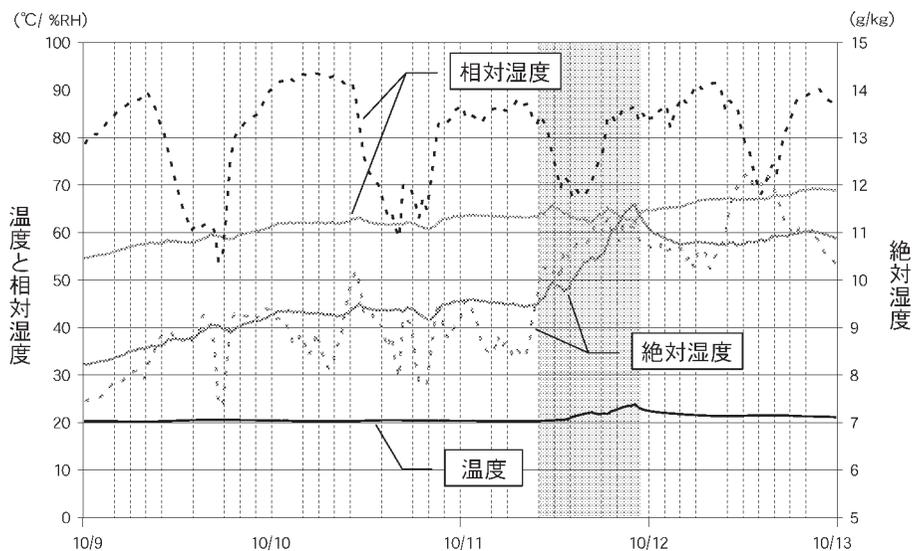
ていることから、この温度上昇はアプシスで演奏あるいは合唱をする演者らによる熱水分発生や演出のための照明による熱発生の影響が考えられる。また、図22からわかるように、温度の上昇とともに絶対湿度も高くなっていることから、演者ならびに鑑賞者らによる熱水分の発生が堂内環境を変動させているといえる。アプシスの温度は午後23時をピークとし、そこから徐々に下がり始め、翌日午前4時頃には通常の状態に戻ることがわかった。

図22 10月11日のアプシスH 4と外気 (OutH) の温度、相対湿度ならびに絶対湿度の変動 (実線：H 4 (アプシス), 点線：OutH (外気))

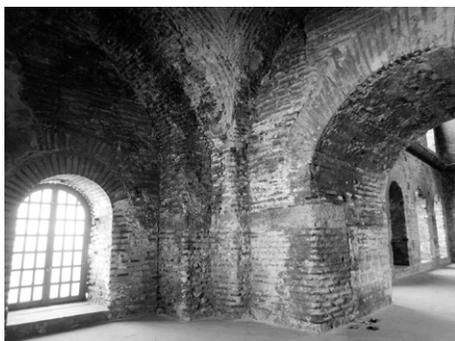
アヤ・ソフィアでは、塩の析出が第2コーニスおよびドームで顕著にみとめられ、壁材の剥落を伴うほどに近年進行していた⁷⁾。これに対してアヤ・イリニでは、まだ進行途上であり、著しく析出している場所も2階北西隅にある柱とその両脇の壁面(図23)、ならびにアトリウムの回廊部の壁面および柱(図24)など、局所的である。

図23 アヤ・イリニ聖堂 2階北西隅

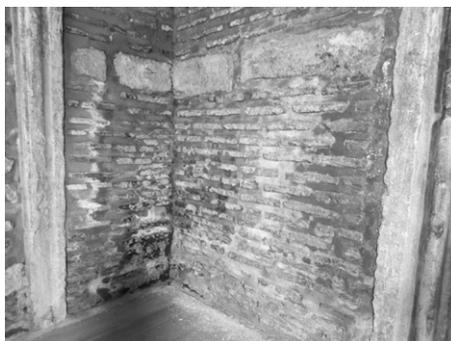
図24 アヤ・イリニ聖堂 アトリウム回廊部の壁面

また、アトリウムの回廊の壁面および柱からは、現時点で同定に至っていない他物質を伴って、硫酸ナトリウムが析出している。しかし、明らかに修復とみとめられる箇所とそれ以外とで同様であったことから、壁材の違いのみでは説明がつかない。今後、他分析方法を導入し同定を試みる予定である。さらに、ナルテクスと接続する東壁面から採取した計2点の析出塩については、トロナ (Trona, $\text{Na}_3\text{H}(\text{CO}_3)_2 \cdot 2\text{H}_2\text{O}$) である可能性を示唆する分析結果が得られた。

回廊については、調査の際にトブカブ学芸員から、コンクリートによる修復が実施されたと聞いた。しかし、修復の事実を示す記録はなく、正確な時期や作業内容も不明であるため、コンクリート使用の有無やどの部位にどのような壁材が使用されているかは今後の分析を通して検討する必要がある。特に、トロナが析出していた箇所の壁材については、今後の調査において壁材のサンプル採取をおこない組成を同定する予定である。コンクリートのひび割れ部等からトロナが析出している事例⁹⁾もあり、トロナの析出箇所でコンクリートの使用を指摘できる可能性も考えられる。今後、析出塩と修復履歴との照合を進め、堂内の劣化の現状を精確に把握していく。

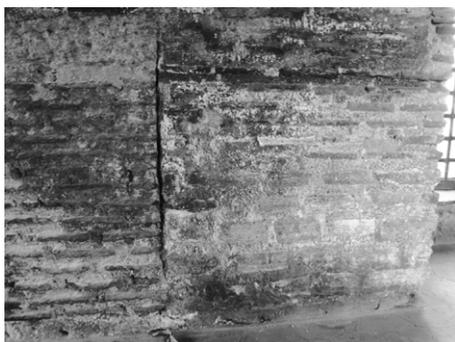
分析の結果、析出している塩は一様に、アヤ・ソフィア同様、硫酸ナトリウム(Thenardite)である。ただし、2階北西隅の柱の右部および右側面上部から採取した3点のみ硝酸ナトリウム(Nitratine)であることがわかった。この柱(図25, 26)は、左側(西側)が8世紀ドーム崩落後の修復であるのに対して、硝酸ナトリウムが析出している右側はオスマン・トルコ時代

図25 アヤ・イリニ聖堂 2階北西隅柱

の修復とされている⁸⁾ことから、壁材が異なる可能性が高い。ただし、同柱の右側面の下部では硫酸ナトリウムも析出していることから、壁材の分析を含め、他要因の有無も検討する必要がある。

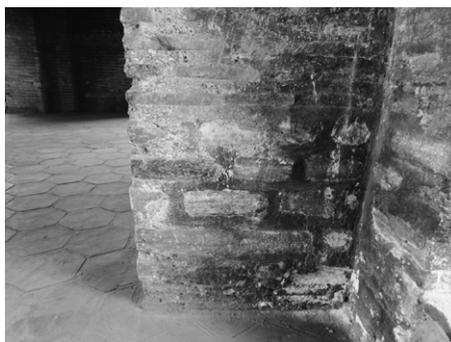
図26 アヤ・イリニ聖堂 2階北西隅柱 東側面

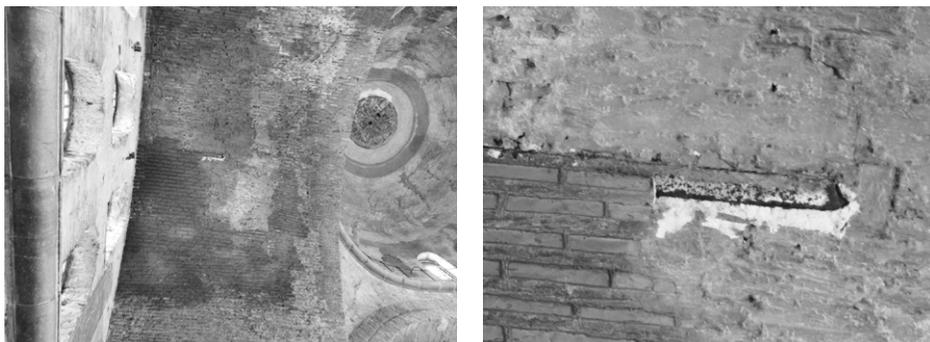
2013年10月11日の午後に、2階北側廊の天井からモルタルが剥落しているのを、筆者と学芸員で発見した(図27, 28)。これは、天井内部に構造補強のために設置された鉄製の錠が腐食し、その表面および周囲に塗布されていたモルタルを崩落させたと見られる。錠の上には、周囲に残るレンガとモルタルの組積造に似せてモルタルでレンガの形を再現し、表面にレンガに似せた色が塗られてあった。この鉄製の錠をいつ誰が設置したのかについては、トブカブ宮殿学芸員の話によると、1990年代に ICCROM が実施した修復による可能性が高いと言えそうである。しかし、記録は一切残されていないため、今後アヤ・ソフィアおよび ICCROM で資料調査をする必要がある。

筆者が崩落の前後に堂内で調査を実施していたことから、2013年10月9日夕方~2013年10月11日午前の間に崩落したことがわかっている。崩落時、雨は降っていないが、10月1日~5日まで降り続いた雨がやみ、約10℃下がった気温も元に戻った時であった。この変化は、モルタルが崩落した天井のすぐ下(2階北側廊)に設置してあるデータロガー(H8)の温度、相対湿度および絶対湿度の変動からも明らかである。

図27, 28 アヤ・イリニ聖堂 2階北側廊天井 モルタル剥落箇所と腐食した鉄製の錠

同様の鉄製錠は、他にも多数使用されており、今後それらも腐食しモルタルを剥落させる可能性はきわめて高く、早急にこれら錠が埋め込まれている場所の特定と補強が必要である。
