〔報文〕日岡古墳の保存施設内における温熱環境の調査

〔報文〕 日岡古墳の保存施設内における温熱環境の調査

Investigation of Thermal Environment inside the Shelter for Hinooka Tumulus

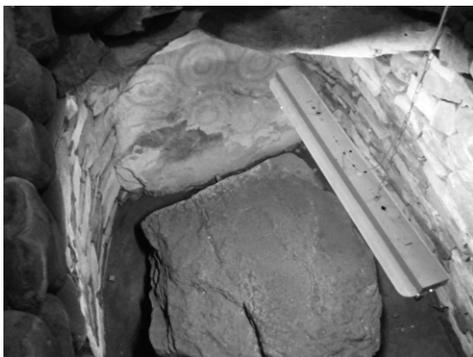
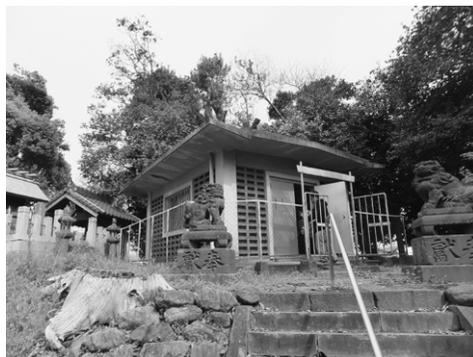
福岡県うきは市の日岡古墳は6世紀前半に築造された前方後円墳であり、彩色壁画が確認されている¹⁾。後円部にある横穴式石室の長さは約4m、最大幅は約3mであり、羨道部は閉塞されている。日岡古墳の壁画の特色は、福岡県における彩色による図文表現の最古例であり、赤、白、緑、青の4色を用いて描かれている。石室の上半部は失われており、石室は地表面に向けて開口されている(図1左)。昭和39年(1964)に鉄筋コンクリート製の保存施設が建設され(図1右)、現在はこの保存施設の中で上から見下ろすような形で、石室内を見学することができる(図1左)。

図1 地表面開口部から見た日岡古墳の石室内(左)と保存施設の外観(右)

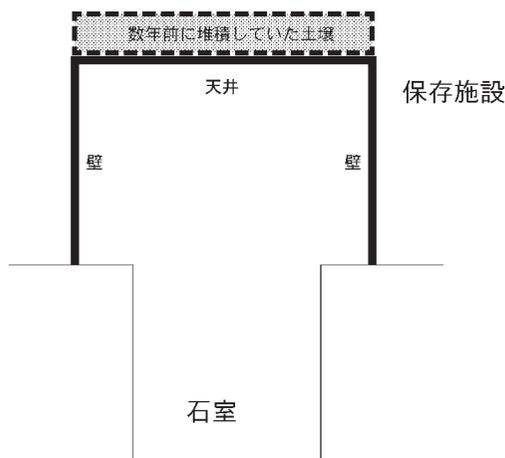
日岡古墳の保存施設の模式的な断面図を図2に示す。この保存施設では、特に冬季において発生する大量の結露水が問題点として挙げられる。2012年12月までで結露量が最も多かった場所は西、北、東の壁面にある窓ガラスの表面であった。さらに、この窓からの光を遮っていた黒色のカーテンにカビが発生するという問題も生じていた。そこで、2012年12月にカーテンを取り外し、窓をプラスチック製のパネルで塞いだ(図3左)。また、壁面を伝って見学スペースの床面に落ちてきた結露水が石室へ侵入しないように、鉄柵の下部にプラスチック製の板を取り付けた(図3右)。これらの対策を施したことにより、遮光性は改善し、結露、カビの発生、ヤモリの侵入等の問題に対する一定の効果を上げてきた。しかし特に冬季において、天井面と壁面に発生する結露水は少なくなく、装飾への影響や見学スペースのメンテナンスという観点から、さらなる改善が求められている。

この保存施設の結露に関連して特記事項がある。聞き取り調査によると、以前は屋根に約10cmの土壌が堆積していたのだが(図2)、数年前の清掃作業の際にこの土壌は除去された。うきは市教育委員会によれば、その後に結露が起りやすくなったと報告されている。

図2 日岡古墳保存施設の模式的な断面図

日岡古墳の保存施設では、数年前の清掃作業の際に屋根から土壌が除去された経緯があるが(図2)、このことが天井の表面温度と保存施設内の温度に与えた影響もNETSを用いて調べた(3-3)。この解析を行うために、図7中で保存施設内の節点と外気節点とを結ぶ天井を表す一般化コンダクタンス(厚さ15cmのコンクリート)に厚さ10cmの土壌に関する情報を追加することで、モデル化を行った。この時の土壌の主要な熱物性値は、熱伝導率を0.93W/mK、比熱を1.3kJ/kgK、比重を1600kg/m³とした²⁾。

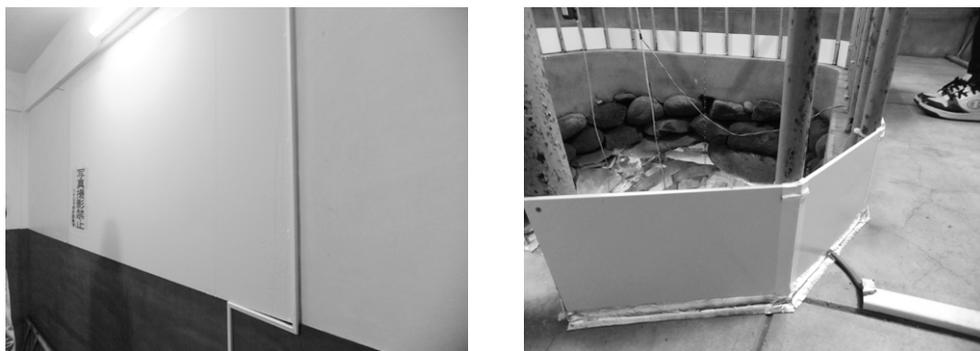
図3 結露対策として窓を塞いだプラスチック製のパネル（左）と鉄柵下部に取り付けた板（右）

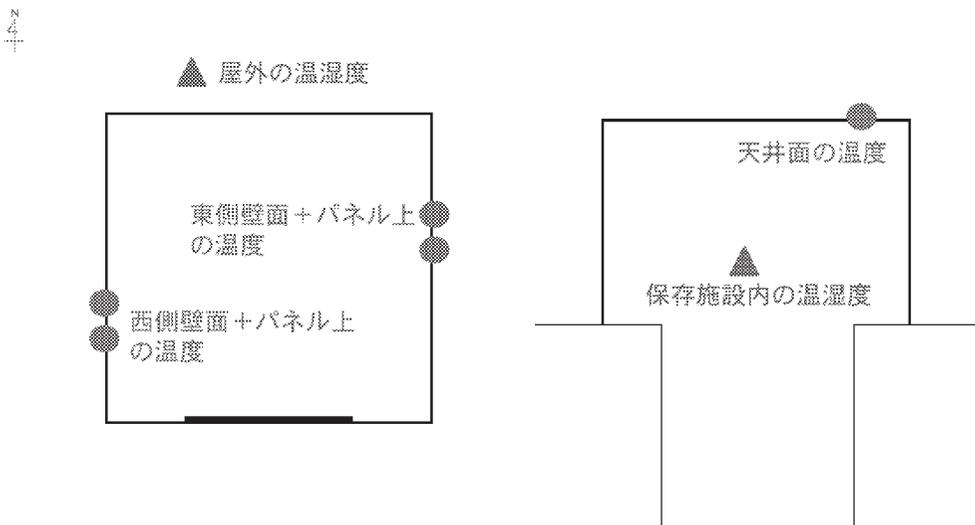
保存施設の天井面と壁面において結露が生じる原因を定量的に調べるために、屋外と見学スペースにおける温湿度、天井面と壁面の表面温度の測定を行った。これらの測定を行うためのデータロガーの設置個所を図4に示す。

屋外と見学スペースにおける温湿度測定のために、オンセット社製データロガー、ホボプロ v2 U23-001を設置した。また、オンセット社製データロガー、U12-014に銅-コンスタントンの熱電対を外部入力として接続して、天井面と壁面の表面温度の測定を行った。表面温度の測定箇所は、東西の壁で1箇所ずつ、東西のそれぞれの窓の内側に貼られたパネルの表面で1箇所ずつ、天井で2箇所の合計で6箇所である。図5左には西側の壁面とパネル上におけるデータロ

図4 温湿度と天井面、壁面温度の測定のためのデータロガー設置箇所

▲と●はそれぞれ温湿度測定用と表面温度測定用のデータロガーの設置箇所である。

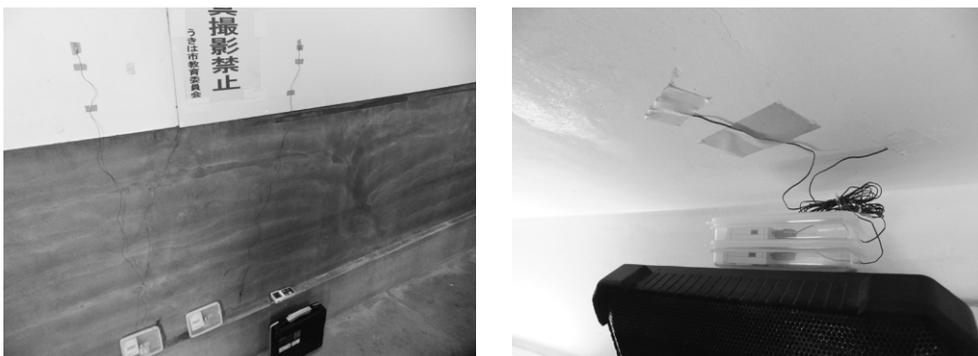
ガーの設置状況を、図5右には天井におけるデータロガーの設置状況を示す。

図5 表面温度測定用データロガーの設置状況

左と右はそれぞれ西壁と天井における設置状況である。

図8上では、NETSによる解析で得られた天井面における温度の計算値と測定(図5右)から得られた値との比較を示す。NETSを用いた解析により、実測値と良く一致した。

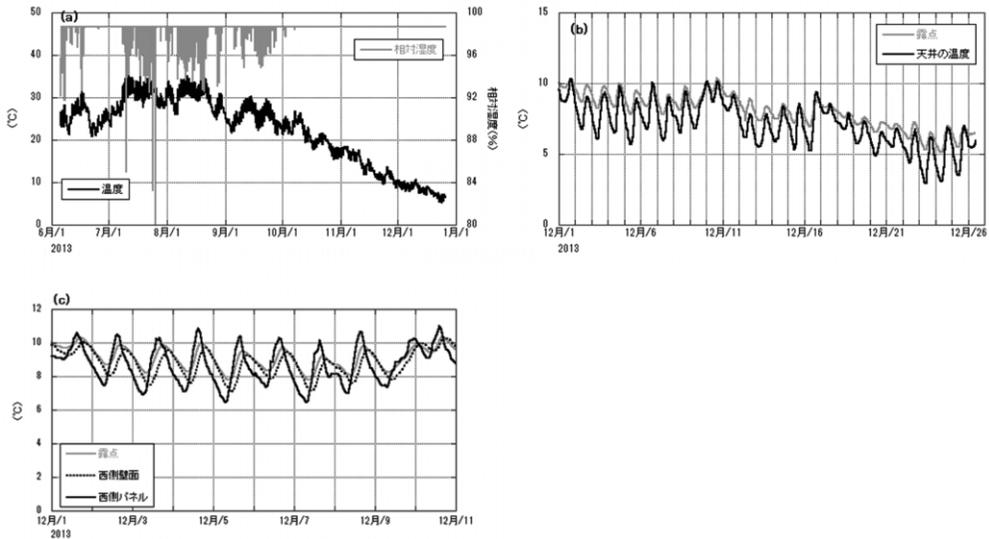
図6(a)は保存施設内の温度と相対湿度のグラフである。保存施設内の温度は、日変動は小さいが、外気の季節変動に追随して推移していた。相対湿度は年間を通じて、ほぼ100%に近い値を示している。

保存施設内の温度と相対湿度から露点を計算して、2013年12月における天井の表面温度との比較を行ったのが図6(b)である。天井の表面温度は夜間に急激に下がり、保存施設内の空気の

図6 保存施設内での測定結果。(a)保存施設内の温度と相対湿度，(b)保存施設内の露点と天井面の温度，(c)保存施設内の露点と西側壁面及びパネル表面の温度。

露点を下回っていた。

図6(b)と同様に，図6(c)では2013年12月上旬における西側壁面とパネル表面での温度と保存施設内の空気露点とを比較している。壁面よりもパネル表面における温度の日変動の方が大きかった。

保存施設内の相対湿度は年間を通じて，ほぼ100%に近い値を示しているので（図6(a)），壁

面の温度が下がる冬季に結露が生じやすくなることがわかった。特に、天井の表面温度が急激に下がり露点を下回っていた夜間に(図6(b))，結露が起りやすい状況となっていたと考えられる。また、窓を塞いでいるパネル表面での温度の方が壁面温度よりも日地変動が大きかった(図6(c))原因として、断熱性の違いにより、パネルがある部分の方が屋外の気温の変化の影響を受けやすいことが挙げられる。つまり、特にパネル表面では夜間に結露が非常に起りやすい状況となっていると考えられる。

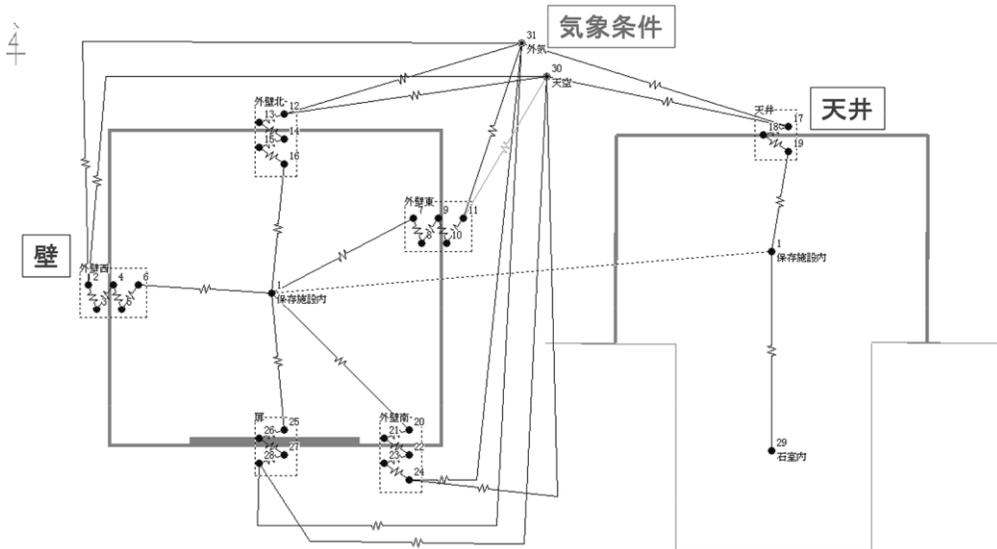
図7は日岡古墳の保存施設をモデル化した熱回路網を示す。図7中の背景にある保存施設の平面図(左)と断面図(右)の上に，空間の空气に相当する節点や建築部材に相当する一般化コンダクタンスを配置し，お互いを接続することにより，熱回路網を構築して，2013年12月のデータを解析するためのモデル化を行った。

屋内は地表面の見学スペースの高さにある「保存施設内」と「石室内」の2つの空間から構成した。保存施設内の空間は南北方向が4.6m，東西方向が3.9m，高さ方向が2.8m，容積が50.2m³であり，石室内の空間¹⁾は南北方向が3.9m，東西方向が2.9m，高さ方向が3.0m，容積が33.9m³である。ここでは2012年12月1日の実測値に基づき，石室内の温度を11°C(一定)として，保存施設内の空間と接続した。

保存施設内の節点と外気節点との間は，保存施設を構成するコンクリートの情報を含む一般化コンダクタンスで接続した。実測結果から，天井と壁の厚さはそれぞれ15cm，24cmとした。コンクリートの主要な熱物性値は，熱伝導率を1.5W/mK，比熱を0.80kJ/kgK，比重を2400kg/m³とした²⁾。

図7 NETSを用いて日岡古墳の保存施設をモデル化した熱回路網

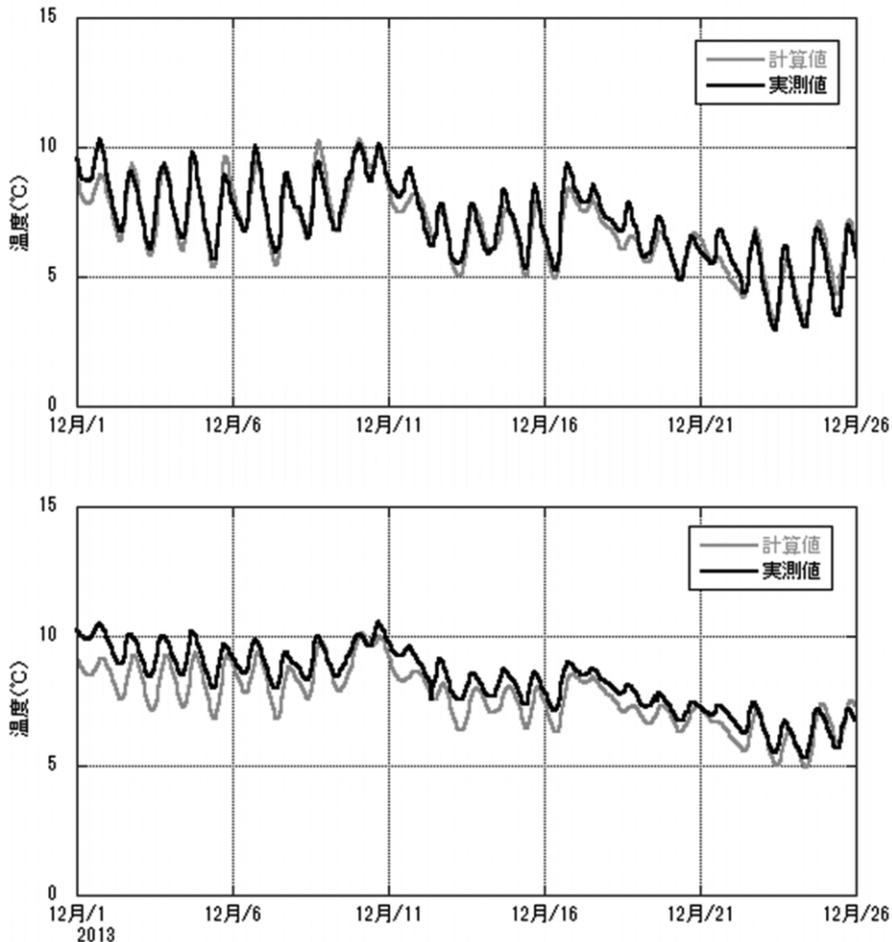
図8下では、NETSによる解析で得られた保存施設内における温度の計算値と実測値との比較を示す。NETSを用いた解析から得られた計算値は、比較した期間を通じて、実測値よりも約1℃低い値となったが、変動の傾向は良く一致した。

図8 NETSによる解析で得られた計算値と実測値との比較
上図では天井面の温度，下図では保存施設内の温度の比較を示す。

保存施設内と天井面の温度の実測値とNETSから得られた計算値が良く一致していたことから(図8)，今後の日岡古墳の保存対策を検討する上で、NETSを用いた解析が有用な調査手法であると評価することができた。

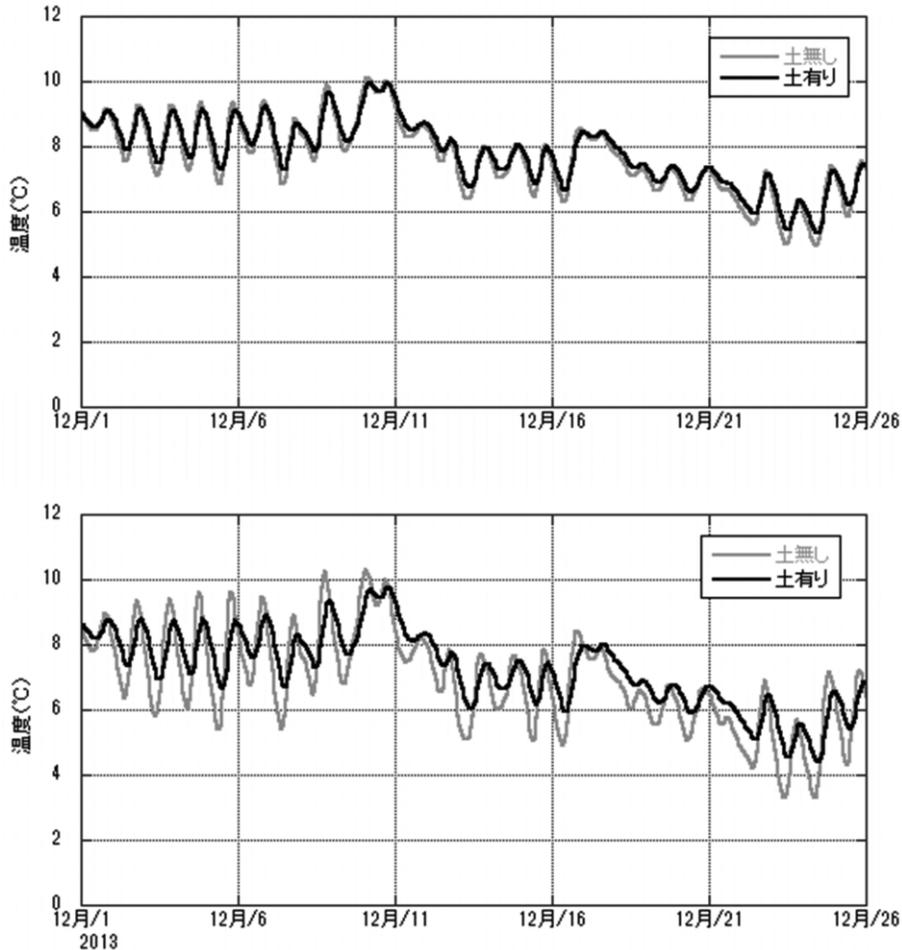
図9上では、土壌が無い場合と有る場合において、NETSで得られた保存施設内の温度の計算結果を示す。計算結果の比較からは、土壌の有無による保存施設内の温度への影響はほとんど見られなかった。

一方，図9下では，土壌が無い場合と有る場合において，NETSで得られた天井面の温度の計算結果を示す。追加した土壌の断熱効果により，天井面における温度変化が小さくなる結果が得られた。

図9 屋根を覆っていた土壌の有無に関する比較
上図では保存施設内の温度，下図では天井面の温度の比較を示す。

NETSを用いて屋根に土壌が堆積している場合の計算結果(3-3)から、土壌が堆積している場合の方が天井面での結露量は少なくなる、と推測できる。しかしこの解析結果から、保存施設の屋根の上に堆積していた土壌を除去するという行為が悪かった、という結論には結びつかないことに注意が必要である。屋根に土壌が堆積した状態だと、ヤモリや虫等の日岡古墳

以上の結果から、生物を誘因するリスクが小さい材料を用いて屋根の断熱性を向上すれば、天井面での結露量を減らすことができるであろう。例えば結露対策のためのひとつの案として、熱伝導率が低い発泡プラスチック系の断熱材を屋根の上に設置する方法が考えられる。

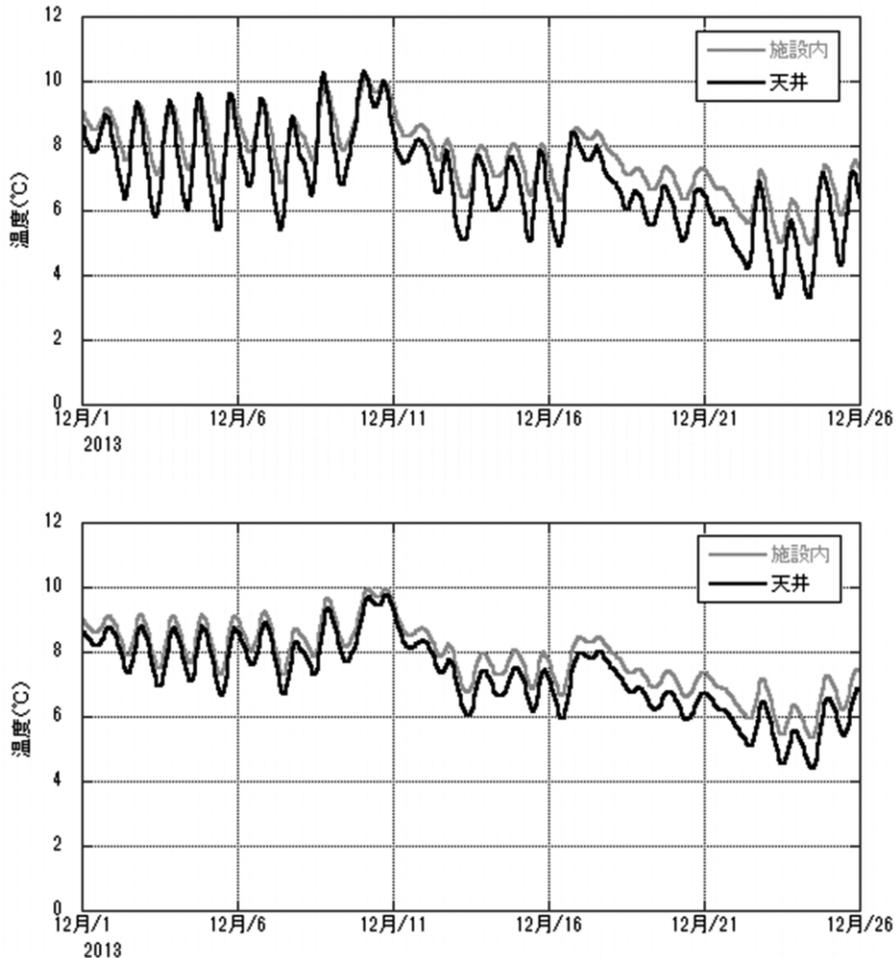
次に土壌が無い場合と有る場合における保存施設内の温度と天井面の温度との比較を行った。図10上では，土壌が無い場合の，NETSで得られた保存施設内の温度と天井面の温度の計算結果を示す。夜間から明け方にかけて，天井面の温度が保存施設内の温度よりも急激に下がり，結露が生じやすい状況と見積もられた。

一方，図10下では，土壌が有る場合の計算結果を示す。追加した土壌の断熱効果により天井面における温度変化が小さくなり，夜間から明け方にかけての保存施設内の温度との差異が小さくなった。

図 10 屋根を覆っていた土壌の有無に関する比較
 上図では土壌が無い場合の保存施設内と天井面での温度の比較、
 下図では土壌が有る場合の保存施設内と天井面での温度の比較を示す。

以上の結果に加えて、結露現象に対する管理者のメンテナンス業務の負担の軽減も考慮すると、結露対策のひとつの案として、熱伝導率が低い発泡プラスチック系の断熱材を屋根の上に設置する対策が考えられる。
