〔報告〕ハギア・ソフィア大聖堂をはじめとした歴史的建築物の内壁の劣化と材料に関する調査

著者	佐々木 淑美, 吉田 直人, 小椋 大輔, 安福 勝, 水谷 悦子, 石崎 武志
雑誌名	保存科学
号	54
ページ	215-226
発行年	2015-03-26
URL	http://id.nii.ac.jp/1440/00003901/

Research on the Degradation and Materials of the Inner Walls in Hagia Sofia and Other Historic Buildings of Turkey

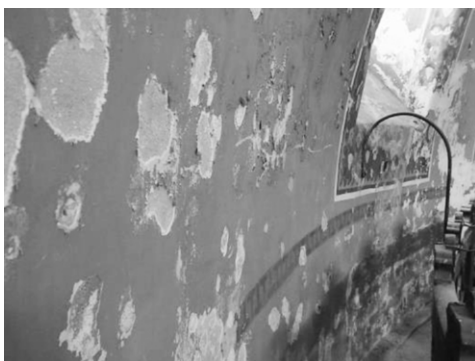
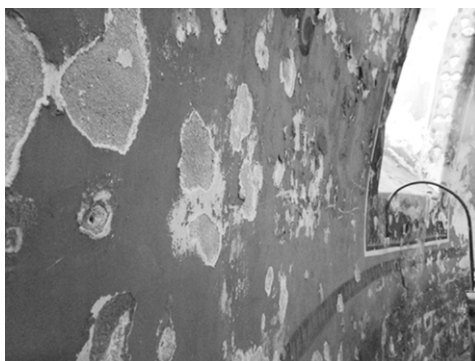
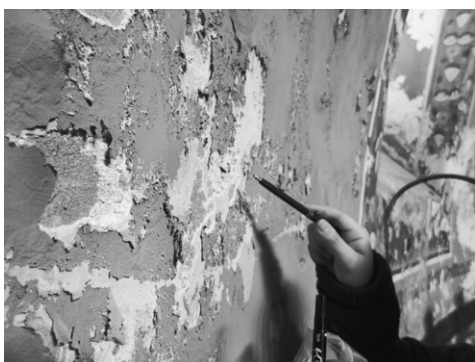
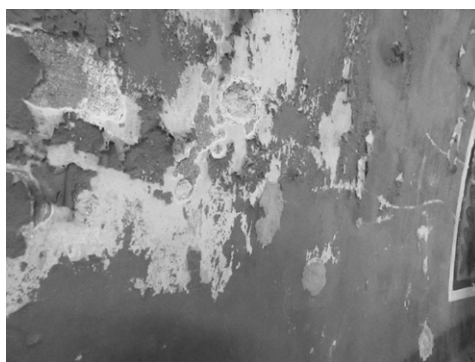
年9月(図1)から2014年12月(図2), 2011年2月(図3), 2014年8月(図4)と観察を続けた結果, まず表層ペイントが剥落し, その後中間層モルタルが塩類の顕著な析出とともに粉状化し, 下地モルタルあるいは構造が露出することがわかった。このことは, 小椋らによるシミュレーション²⁾から推測される壁体内の水分蒸発のメカニズムとも合致している。

図1 北西エクセドラ西側 (2010年9月30日)

図2 北西エクセドラ西側 (2014年12月2日)

図3 北西エクセドラ西側 (2011年2月17日)

図4 北西エクセドラ西側 (2014年8月23日)

例えば、北西エクセドラの西側では硫酸ナトリウムの析出とそれに伴う表層ペイントの剥落の進行がみとめられてきた。どのように剥落が進行しているのかその変遷を追うために、2010

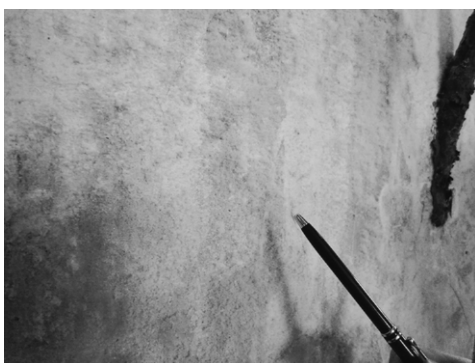
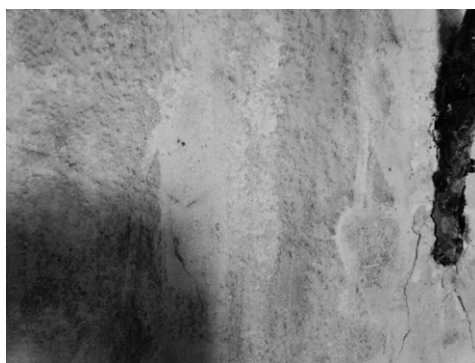
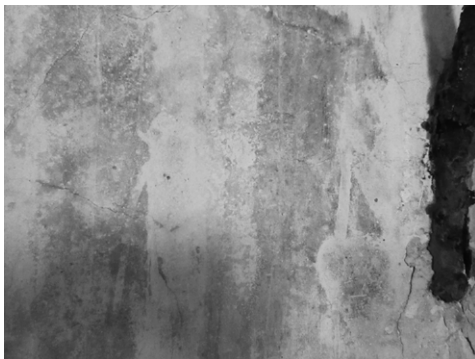
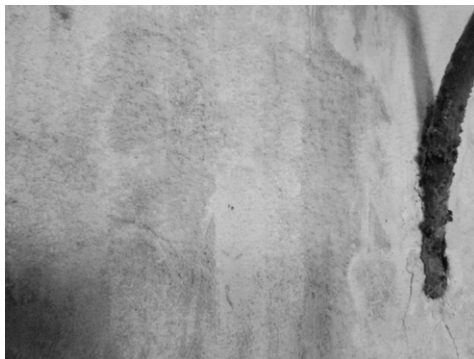
また, 北西エクセドラの最東端にあたる壁面からは2011年2月(図5)および2013年11月(図6)に硝酸ナトリウムの顕著な析出がみとめられたが, 2014年8月(図7)には析出物が一切みとめられず, 表面近傍の壁材からも硝酸ナトリウムは検出されなかった。その後, 2014年12月(図8)には再び硝酸ナトリウムが析出していることを確認した。つまり, 冬季において析

図5 北西エクセドラ最東端 (2011年2月17日)

図6 北西エクセドラ最東端 (2013年11月4日)

図7 北西エクセドラ最東端 (2014年8月23日) 図8 北西エクセドラ最東端 (2014年12月2日)

出していた硝酸ナトリウムが夏季には消失していることになる。2011年と2014年の壁面表層の状態を比較すると、黄色のペイントの剥落も進行しており、表層ペイントの剥落はこうした析出、消失、再析出の繰り返しによるものであることが示唆される。

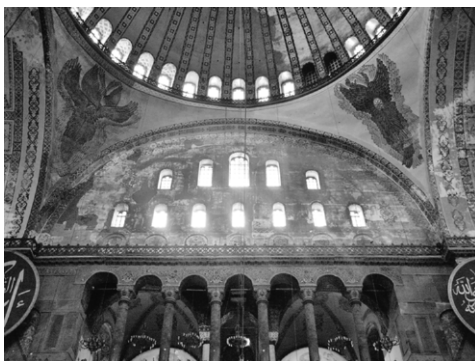
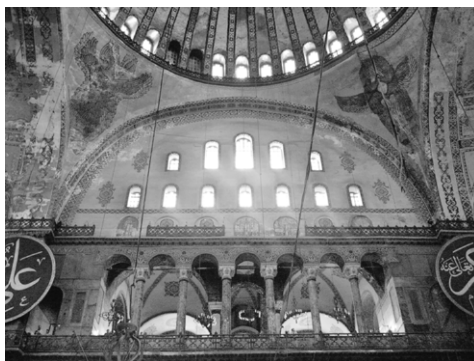
南北ティンパヌム (図9, 10) とは、ハギア・ソフィアの中央ドームを南北で支える大アーチ内側の半円形壁面を指す。2012年に、塩類調査の一環として、南ティンパヌム内壁表面の劣化状況を調査したところ、南ティンパヌムの内壁表面は北に比べ黒ずんでおり、近くで観察すると埃が付着しているだけでなく、流水の痕跡、そして結露と思われる痕跡が黒くなっていることをみとめた (図11)。北ティンパヌムでは埃の付着は確認されたが、流水および結露の痕跡はなかった (図12)。この黒色化したペイントおよび黒色化していない黄色い部分のペイントを採取し分析した結果、それらのすべてに鉛が含まれていることがわかった (南ティンパヌム合計11点、北ティンパヌム合計2点)³⁾。

図9 南ティンパヌム

図10 北ティンパヌム

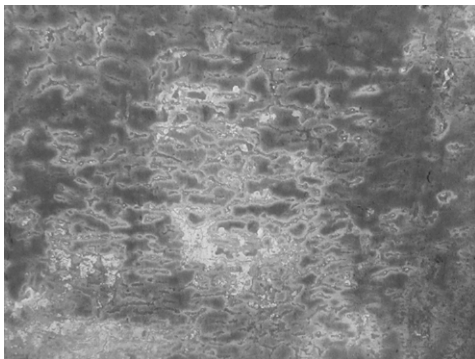
図11 南ティンパナム黒色付着物と結露の痕跡

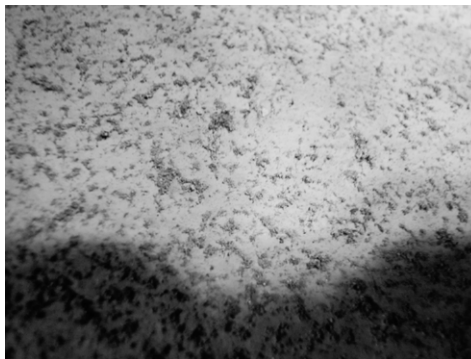
図12 北ティンパナムでの黒色付着物

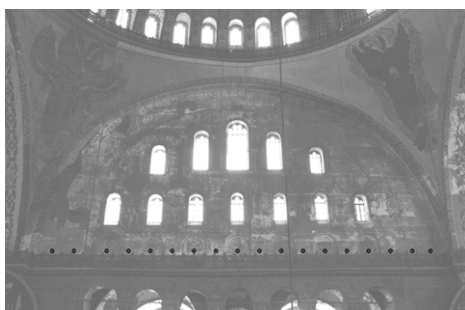
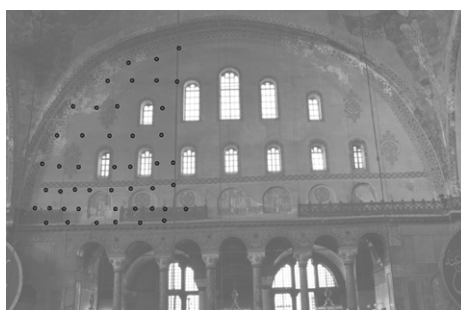
2014年に北ティンパヌムの修復計画として内壁表面のクリーニングと再塗装が検討されたため、壁面材料の分析を博物館から依頼され、2013年および2014年の調査で南ティンパヌムから合計19点、北ティンパヌムから合計47点のサンプルを採取した。採取箇所は図13, 14の通りである。北ティンパヌムには2014年8月の調査時に足場があったため、壁面上部からもサンプル

図13 南ティンパナム サンプル採取箇所

図14 北ティンパナム サンプル採取箇所

分析の結果、南北ティンパナムの全サンプルから鉛が検出された。また、ペイント層については、南ティンパナムでは表裏ともに鉛が検出され、XRD 分析の結果から表面の黄色顔料ではなく黒色化している白色層が鉛を含む顔料であることがわかった。これに対して、北ティンパナムでは表裏ともに鉛が検出されたが、XRD 分析の結果から表面の黄色顔料が鉛を含む顔料であり、裏面の白色層は炭酸カルシウムであることがわかった。

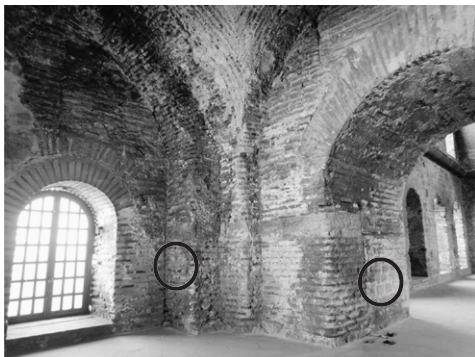
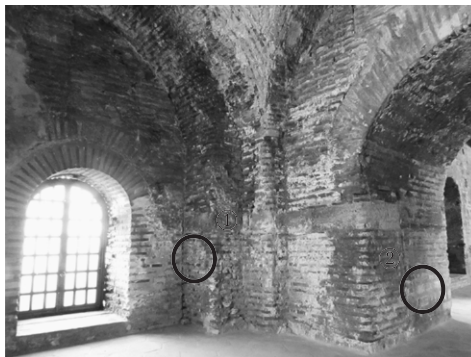
2階北西部における塩類析出は、2013年10月(図15)と2014年8月(図16)とでは、析出量に違いがみとめられる。図16中の①で示した箇所では、いずれの時期も硫酸ナトリウムが析出しているが、2013年10月にはレンガ表面全体を覆うように粉状の硫酸ナトリウムが析出していたのに対して(図17)、2014年8月には粉状の硫酸ナトリウムがみとめられず結晶状の硫酸ナトリウムのみが残存していることを確認した(図18)。

図15 2階北西部 (2013年10月9日)

図16 2階北西部 (2014年8月21日)

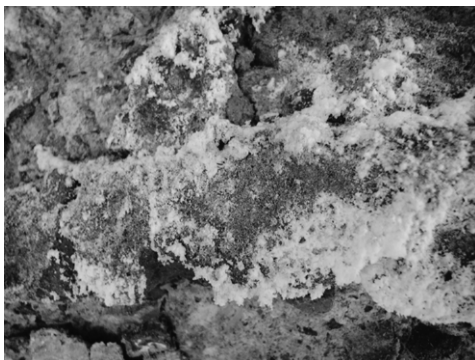
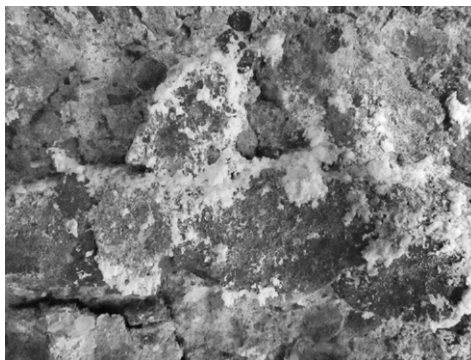
図17 図16中①硫酸ナトリウムの析出
(2013年10月9日)

図18 図16中①硫酸ナトリウムの析出
(2014年8月21日)

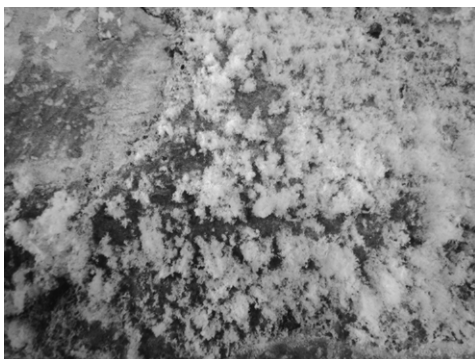
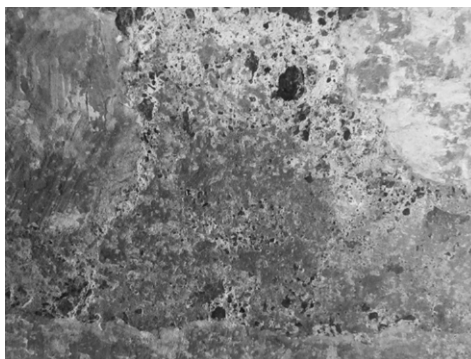
また、2013年10月に硝酸ナトリウムが析出していた箇所（図16中②）では、2014年8月には一切の析出物がみとめられなかった。なお、硝酸ナトリウムのかわりに表面を覆っていた硬い膜状の物質は硫酸カルシウムであることを確認している。2014年12月に再び同じ箇所の一部から硝酸ナトリウムの析出がみとめられたことから、アヤ・ソフィアと同様に、夏季における硝酸ナトリウムの消失と冬季における再析出を繰り返していると推測される。ただし、2013年10月ほどの析出はみとめられなかった。これは、なんらかの環境の変化によるものと考えられる。

図19 図16中②硝酸ナトリウムの析出
(2013年10月9日)

図20 図16中②硝酸ナトリウムの消失
(2014年8月21日)

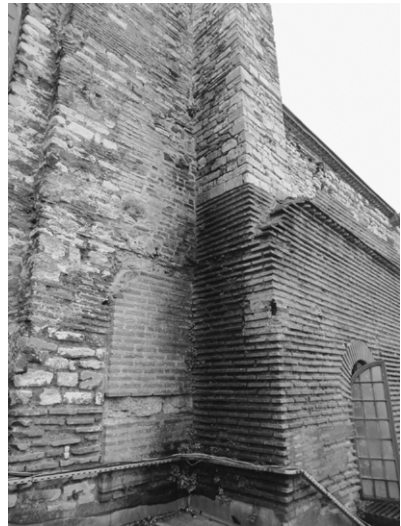
2階の北西部のみにて塩類析出が顕著である理由を検討するにあたり、図15, 16に示した内壁に対応する外壁を確認したところ、雨天時に雨水が集中して流下する場所であることがわかった(図21)。屋根に設けられた排水溝によってこの場所は他に比べてより多くの雨水が壁面に直撃しており、アヤ・ソフィアと同様に接合モルタルの著しい削れがみとめられた。表面にはコケが繁茂しており、水分が保持されていることも明らかである。つまり、本報で取り上げる2階北西部における顕著な塩類析出の要因は、屋根の構造に起因する外壁への雨水の集中流下とそれに伴う雨水の過度な浸透であると言える。今後の対策としては、屋根の排水溝の変更が困難であることから、外壁の補強ならびに壁面に直下しない工夫を提案する必要がある。

図21 2階北西部の外壁

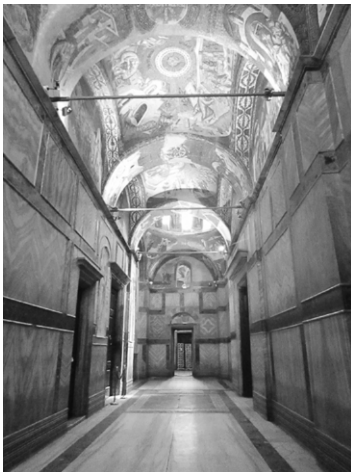
カーリエでは、モザイクからの塩類析出が顕著にみとめられた。特に内ナルテクスの壁面モザイクからは、大量の塩類が析出しており、美観を損ねている。内ナルテクス(図24)には聖母マリアの物語と一部キリストの物語が描かれており、例えば南北のドームには聖母(北)とキリスト(南)、そして聖人らが配されている。ナオスに通じる扉の上部ティンパヌムには「キリストとテオドロス・メトキティス」が、南ドーム下部の東壁面にはデイシス(図25)が描かれている¹⁰⁾。このデイシス・モザイクからの塩類析出は特に顕著で、これは1991年のイスタンブール保存修復研究所による調査の際にも確認されていたことがレポートからわかっている。当時はモザイク下部にプラスチックのカバーが付けられていた。これは、観光客に塩類が飛散しないためであったが、このカバーによって析出が促進されている可能性が指摘され、その後撤去された。

図24 内ナルテクス(南向き)

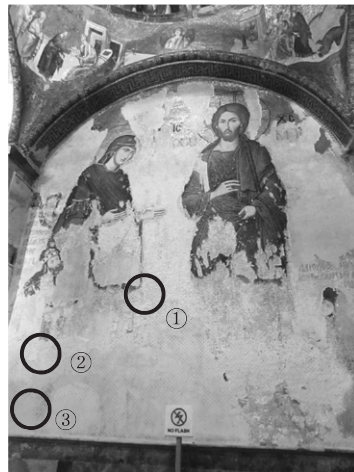
デイシスでは図像以外の部分で下地モルタルが露出している。この露出した下地モルタルから塩類は析出しており、モザイクのテッセラ部分からは一切の塩類析出はみとめられない。これは、アヤ・ソフィアでも同様であり、ガラスや大理石のテッセラが表面を覆っている状態では塩類は析出せず、その周囲のモルタル露出部からの集中的な析出や、あるいはテッセラとテッセラの間から盛り上がるように析出することがわかっている。カーリエのモザイクはそのほとんどが区画全面をモザイクで覆っており、下地モルタルが露出しているのは、このデイシスとナオスに通じる扉の両脇に描かれた使徒のモザイク、そして外ナルテクスのモザイクの一部にしかない。これらのモザイクから顕著に塩類が析出していることから、露出した下地モルタルへの対策が必要であると言える。

図25 南ドーム下部東壁面デイシス・モザイク

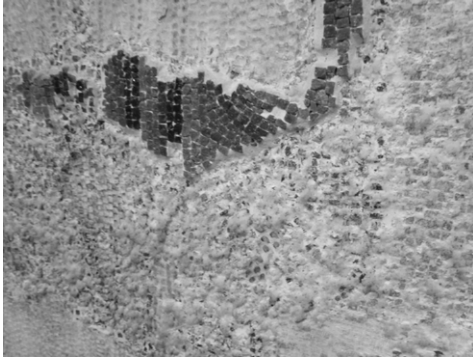
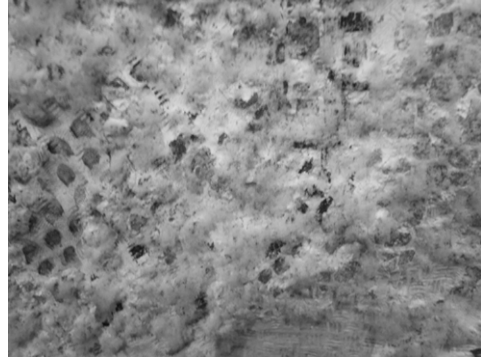
まず、図25中①(図26, 27)はデイシス・モザイクの中間部の高さに位置し、モザイク・テッセラを埋め込んだような加工がしてある箇所である。ここからは、2013年9月に硝酸ナトリウムの析出が確認され、2014年8月、12月いずれにおいても同様の析出状況が確認された。しかし、モザイクの下部に位置する図25中②(図28, 29, 30)および図25中③(図31, 32, 33)で

図26 図25中①硝酸ナトリウムの析出
(2013年9月18日)

図27 図26拡大(図25中①硝酸ナトリウムの析出)
(2013年9月18日)

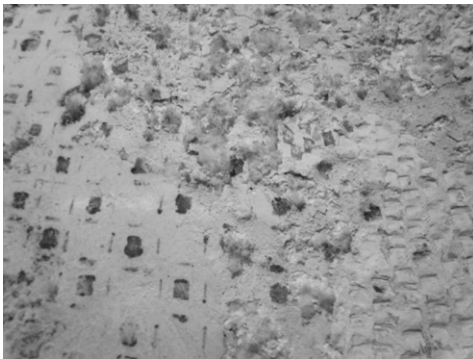
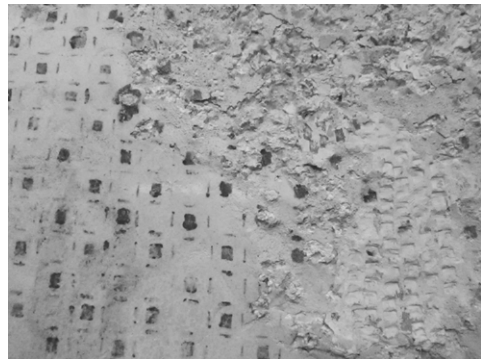
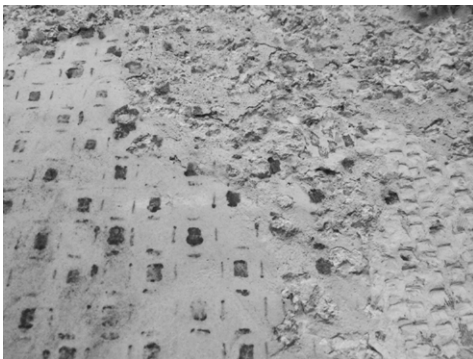
図28 図25中②硝酸ナトリウムの析出
(2013年9月18日)

図29 図25中②硝酸ナトリウムの消失
(2014年8月20日)

図30 図25中②硝酸ナトリウムの消失
(2014年12月9日)

は、2013年9月に析出が確認された硝酸ナトリウムが2014年8月、12月いずれにおいても一切析出していなかった。

この理由として、内ナルテクスから北ナルテクスに通じる南扉と同軸線上にある外に通じる扉からの風の流入の有無が考えられる。2013年10月に修復のための足場が設置されたことで、通常は入り口として常に開放されていた南扉が閉じられた。2014年8月の調査時には、換気のために開館時には扉が開放されていたが、外からの風の流れは2013年9月の調査時よりも少なく、内ナルテクスまで届くほどではなかった。2014年12月の調査時には、扉は完全に閉じられていた。修復終了後には再びこの南扉が入り口として使用される予定であり、風の流入が再開される。扉の開閉状況による温度湿度変化への影響と、デイシス・モザイクの下部における塩類析出との関係について、今後検討し、必要な方策を提案する必要がある。

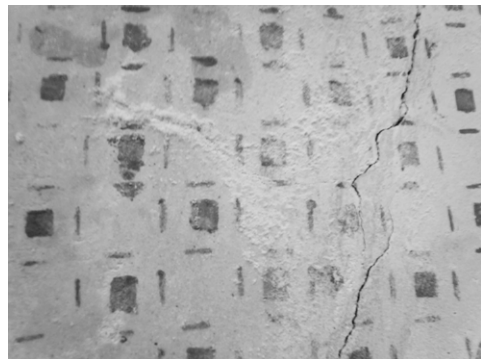
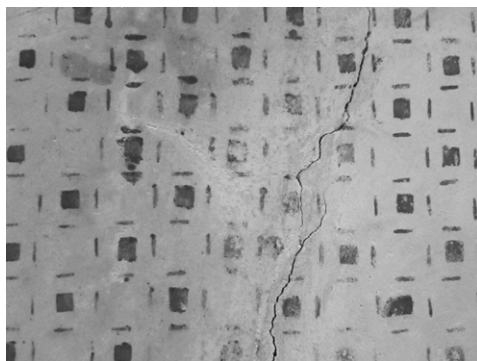
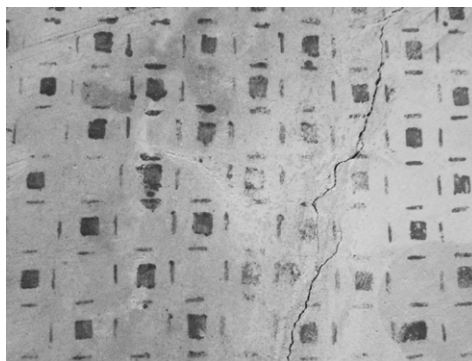
図31 図25中③硝酸ナトリウムの析出
(2013年9月18日)

図32 図25中③硝酸ナトリウムの消失
(2014年8月20日)

図33 図25中②硝酸ナトリウムの消失
(2014年12月9日)
