UNIVERSITA' DI PISA

Tesi di Laurea Specialistica

ANALISI DI STABILITA' DEGLI ARGINI DEL FIUME

SERCHIO NELLA PROVINCIA DI PISA

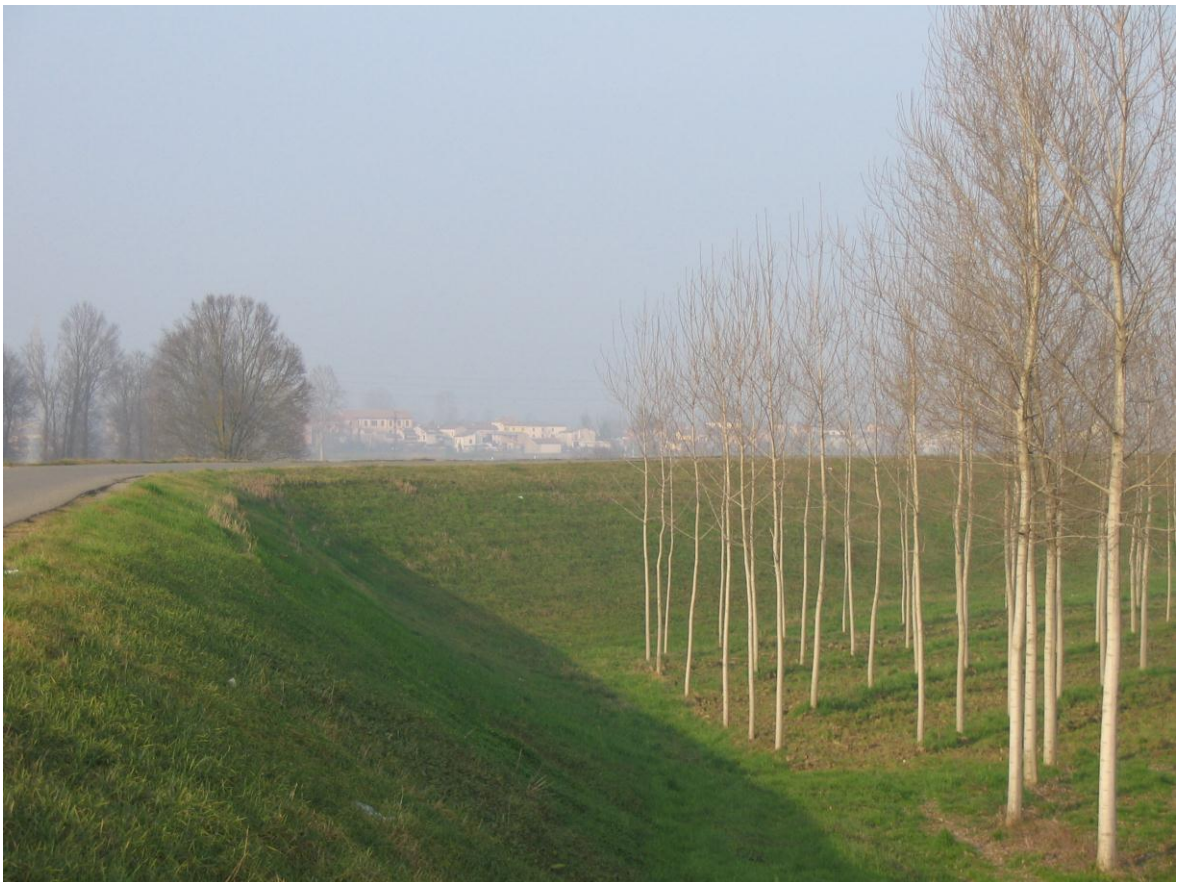
Figura 1. Argine di notevole altezza sul fiume Po

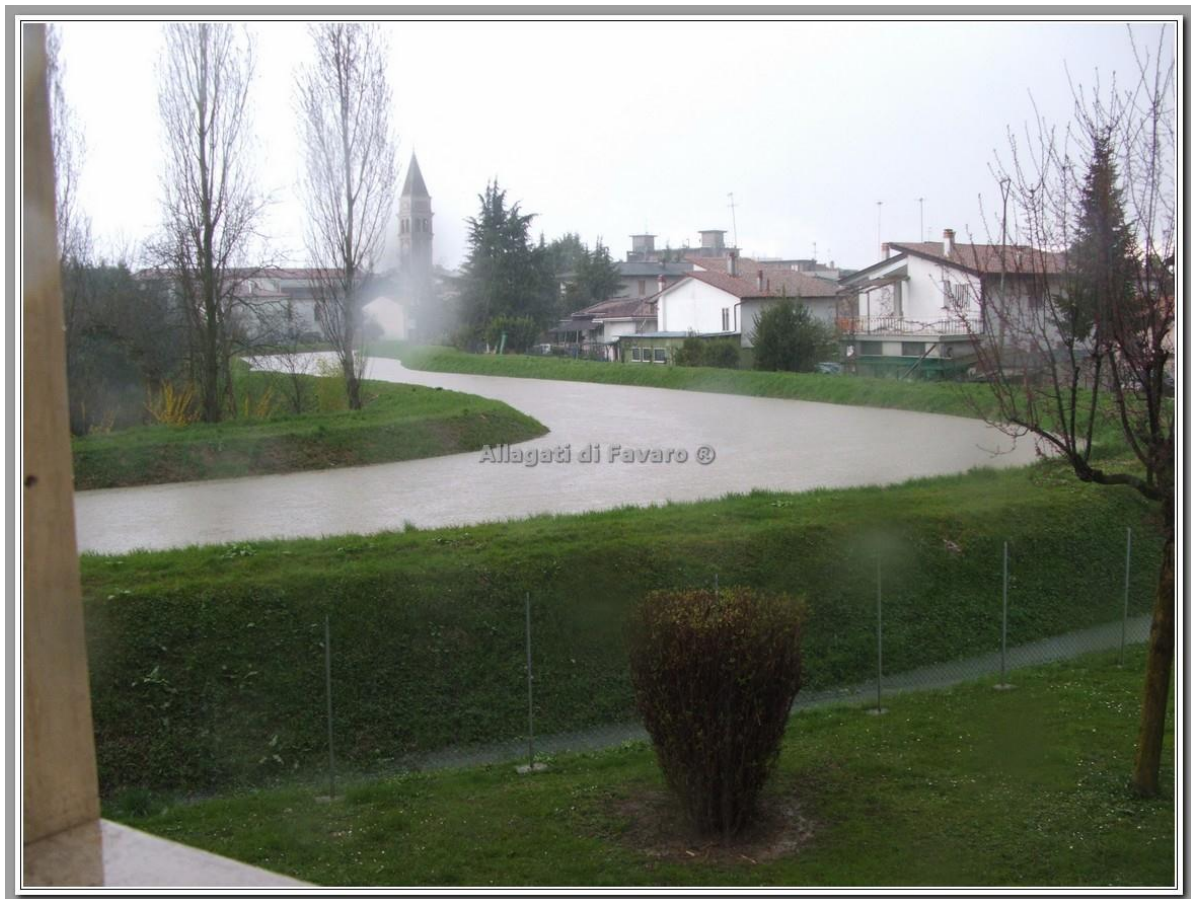
Gli argini possono essere disposti **in froldo**, ossia al limite dell'alveo ordinario (o alveo inciso), oppure a una certa distanza da questo. In questo secondo caso la fascia di terreno compresa tra l'alveo ordinario e l'argine prende il nome di golena.

Figura 2. Argine in froldo della Fossa Pagana in Veneto

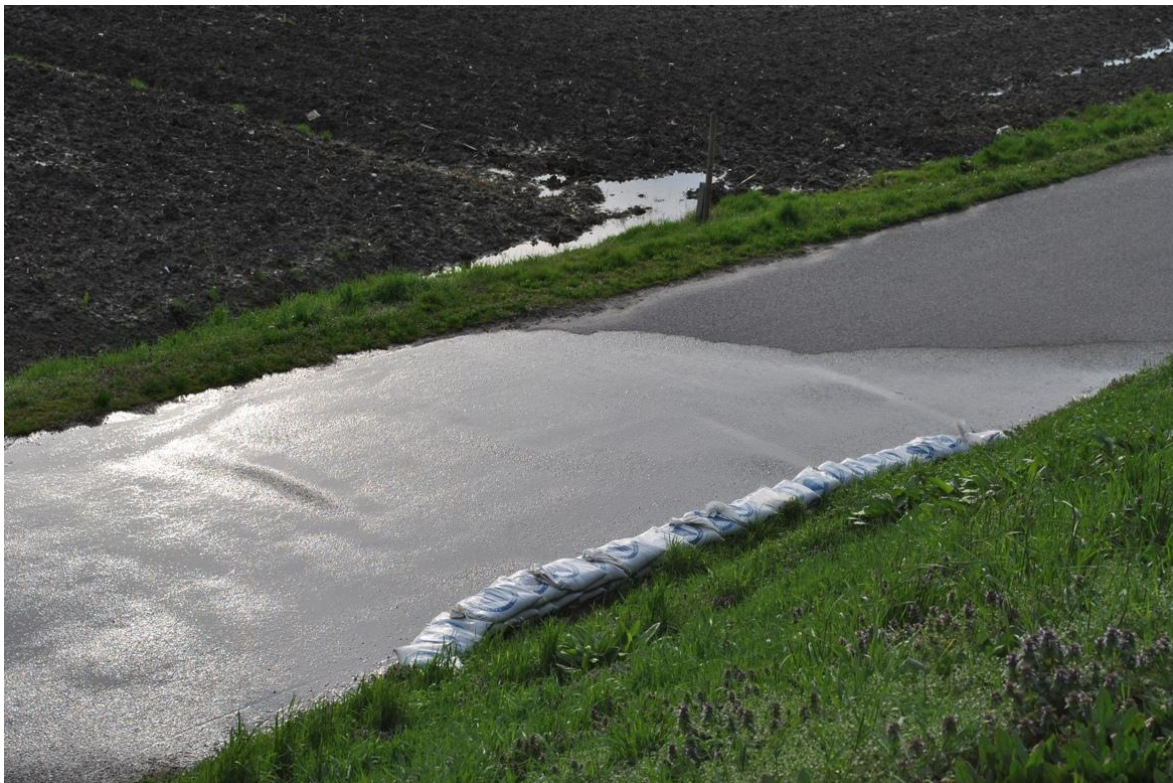
Figura 8. Fontanazzo sul Bacchiglione a Pontelongo (PD)

Come provvedimento d'urgenza, in questi casi, si ricorre all'arginatura del fontanazzo con opere provvisorie in terra o mediante l'ausilio di sacchetti di sabbia (coronelle), in modo da ottenere l'innalzamento del livello di affioramento e ridurre così il carico motore disponibile all'acqua per infiltrarsi nel terreno.

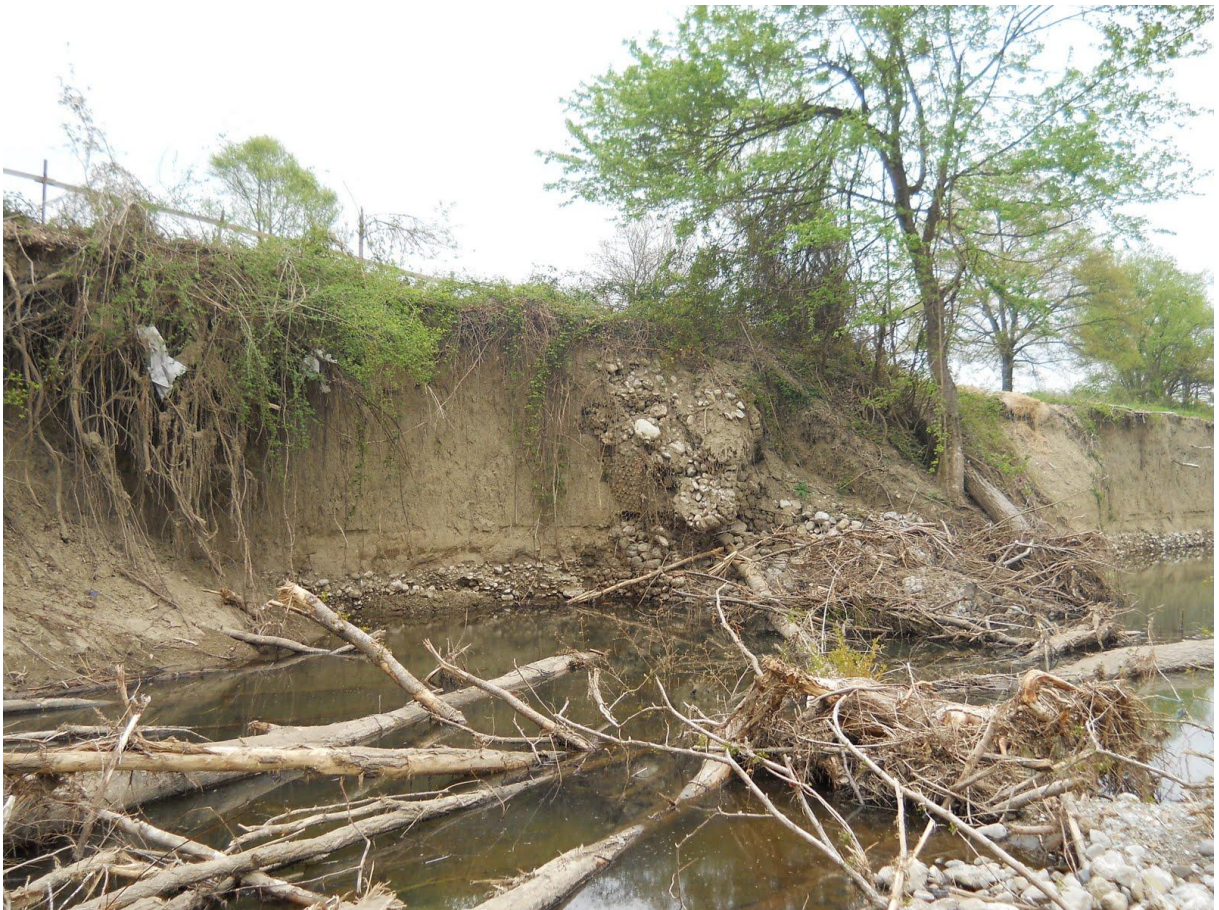
Figura 9. Frana degli argini del torrente Stridolone (GR)

Il franamento dell'argine può essere dovuto a varie cause che generano l'instabilità dei paramenti del rilevato, tra cui interventi di natura antropica. Un esempio è costituito dallo sradicamento di alberi presenti lungo la linea di sponda, che può provocare l'erosione al piede e lo smottamento di grosse zolle di terreno, generando l'instabilità dell'intero rilevato.

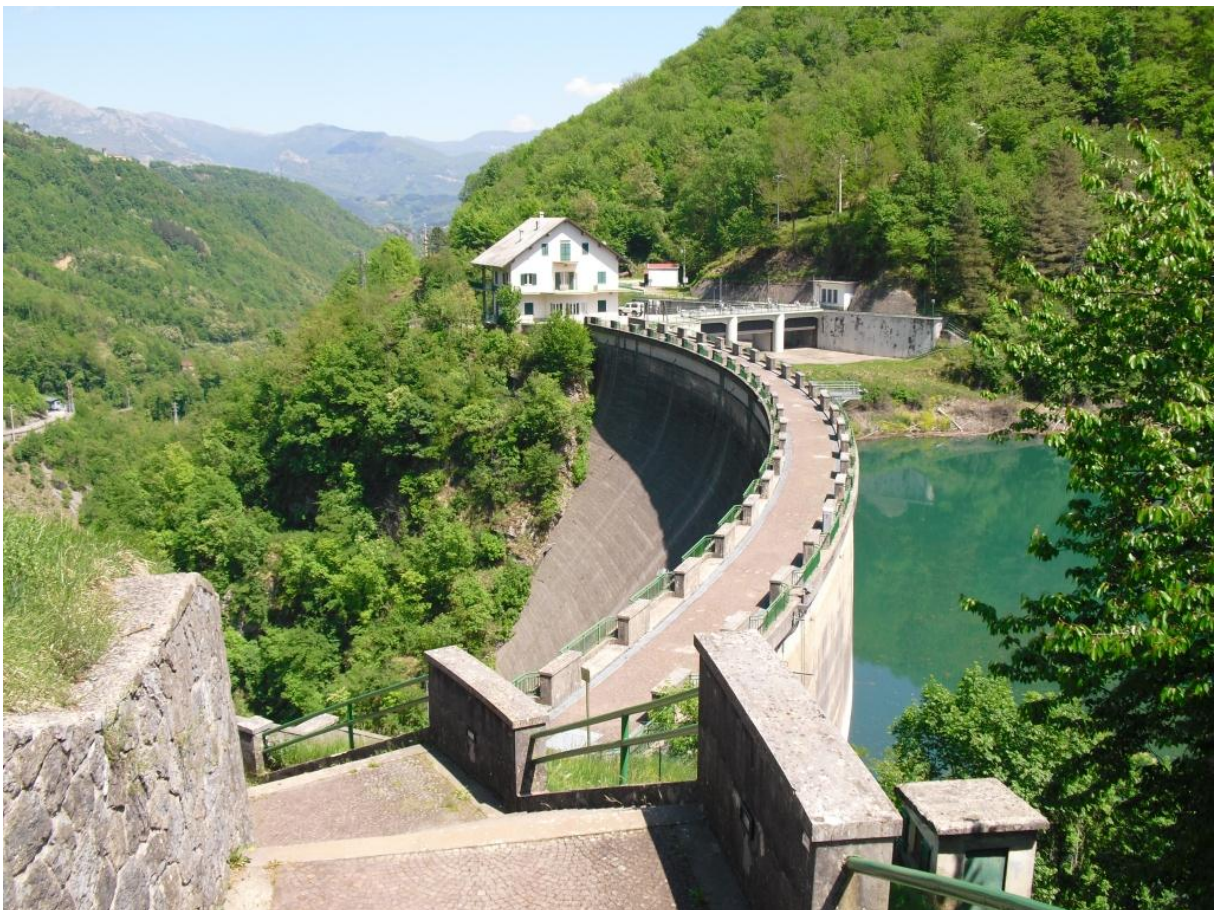
Figura 14. Diga di Vagli e relativo bacino

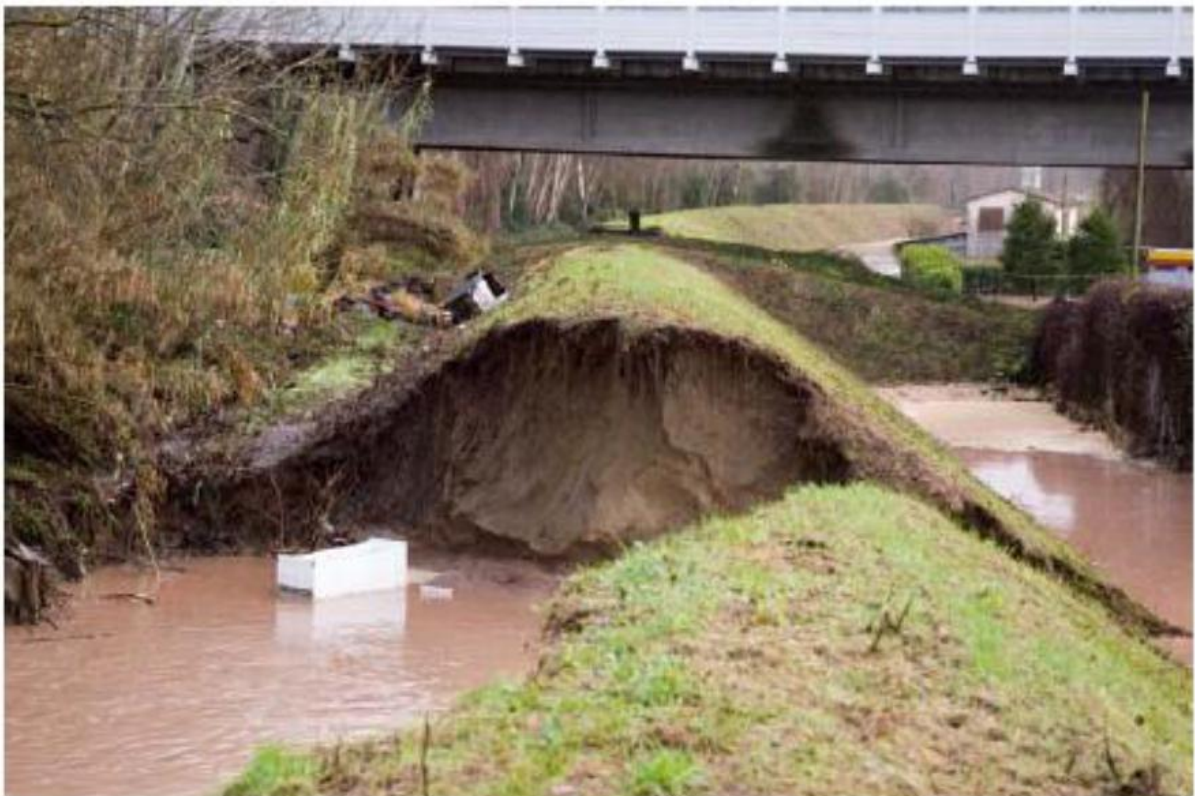
Figura 17. Breccia a monte della bretella autostradale

Nell'argine, in destra idraulica, si sono aperte due brecce. La prima, della lunghezza di circa 30 m si è aperta in prossimità del ponte della bretella autostradale Lucca –

Viareggio. La seconda breccia, dello sviluppo di circa 70 m, si è aperta circa 300 m a valle della precedente, prima dell'immissione nel fiume Serchio del torrente Contesora.

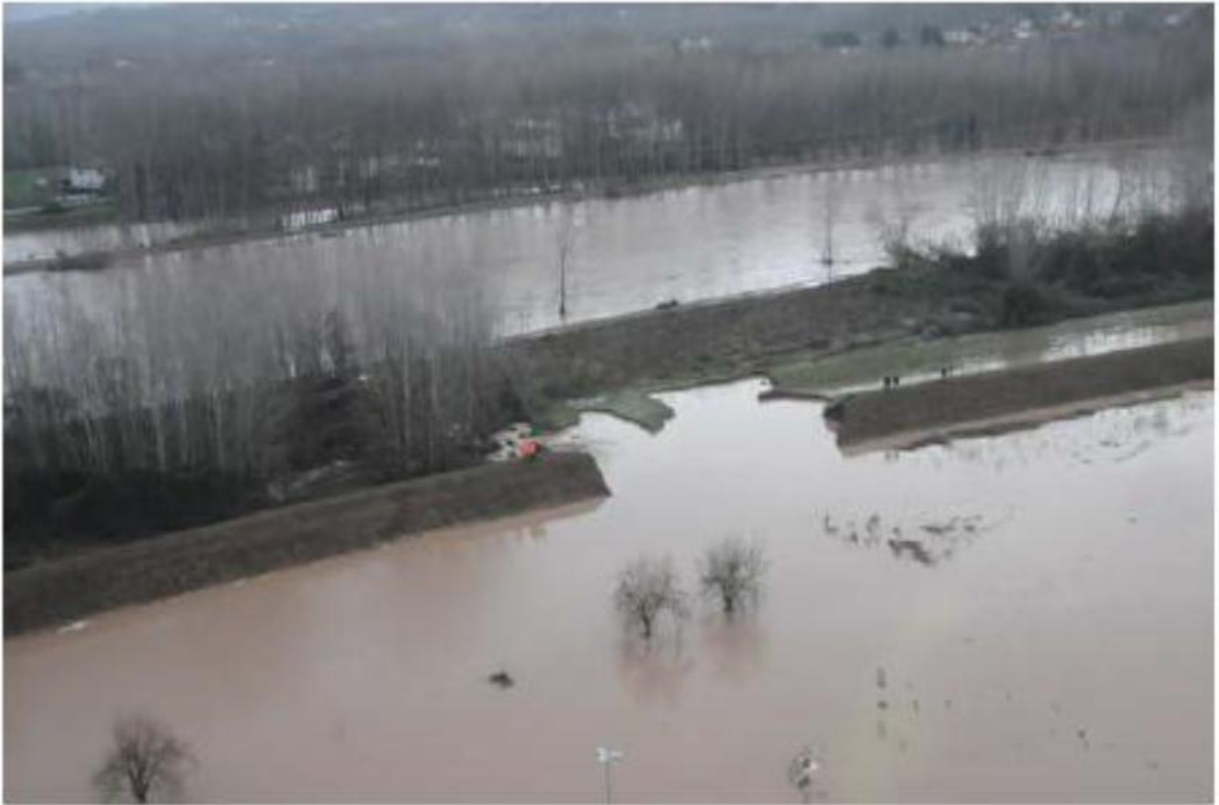
Da queste due aperture è fuoriuscito circa un milione di metri cubi di acqua, che ha allagato l'abitato di Santa Maria a Colle e le zone limitrofe.

Figura 18. Breccia a valle della bretella autostradale

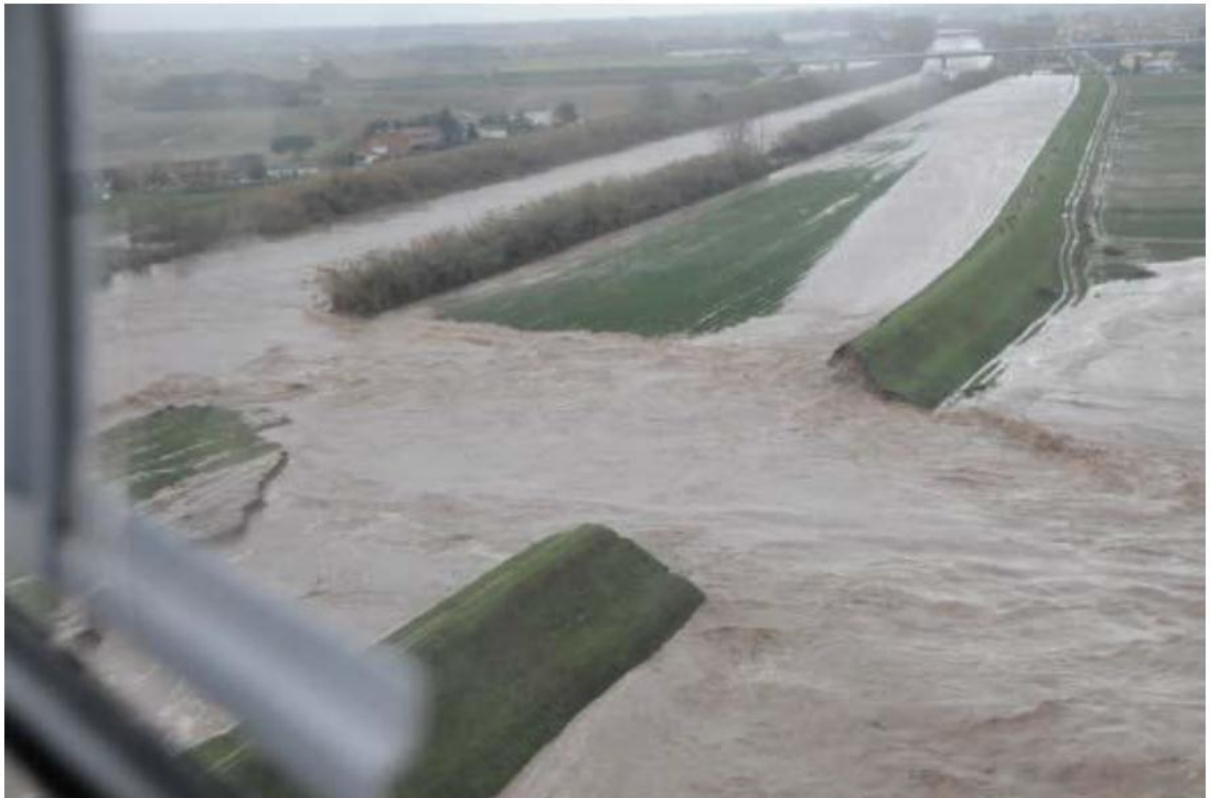
Figura 19. La breccia di Nodica

Sempre nella mattina di Natale il fiume ha rotto l'argine anche nel comune di Vecchiano (PI), tra le località Nodica e Migliarino; il cedimento ha interessato l'argine destro in un tratto sito circa un chilometro a monte del cavalcavia dell'autostrada A12, ed ha originato una falla di circa 160 m di lunghezza.

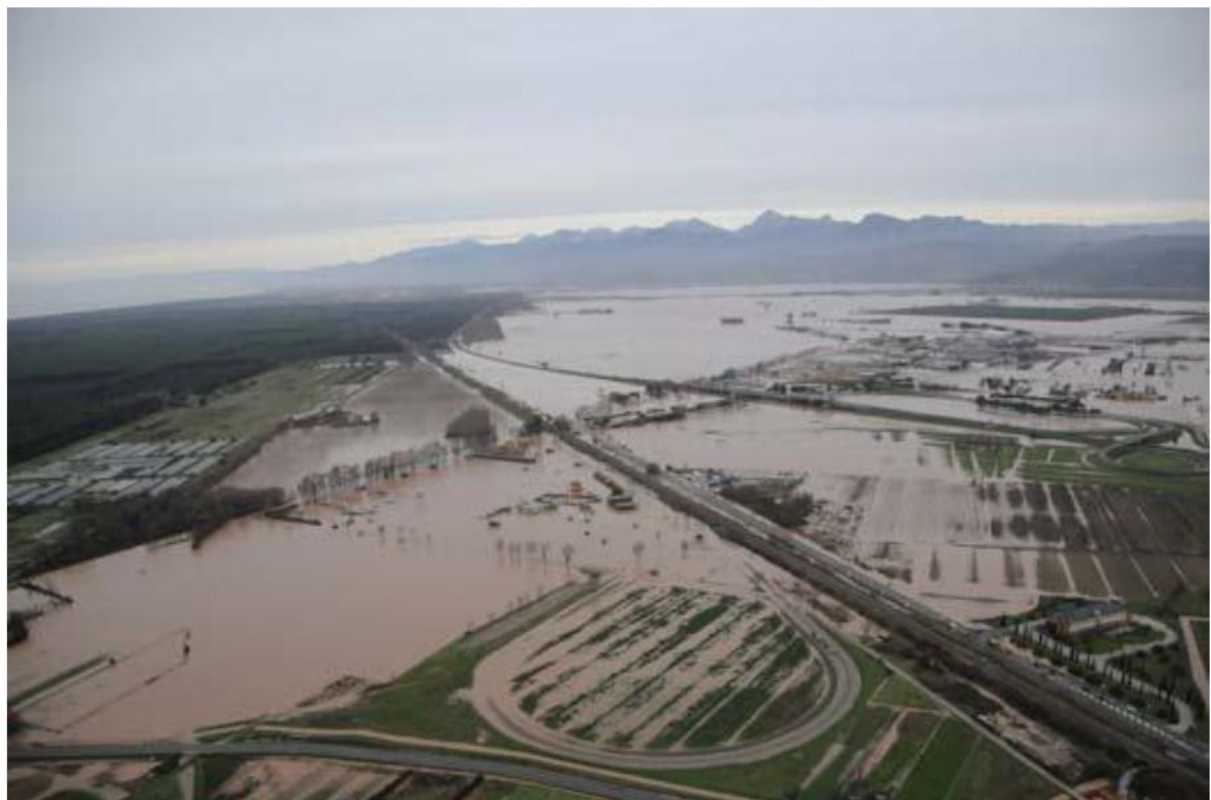
Figura 20. L'alluvione di Vecchiano a seguito del collasso

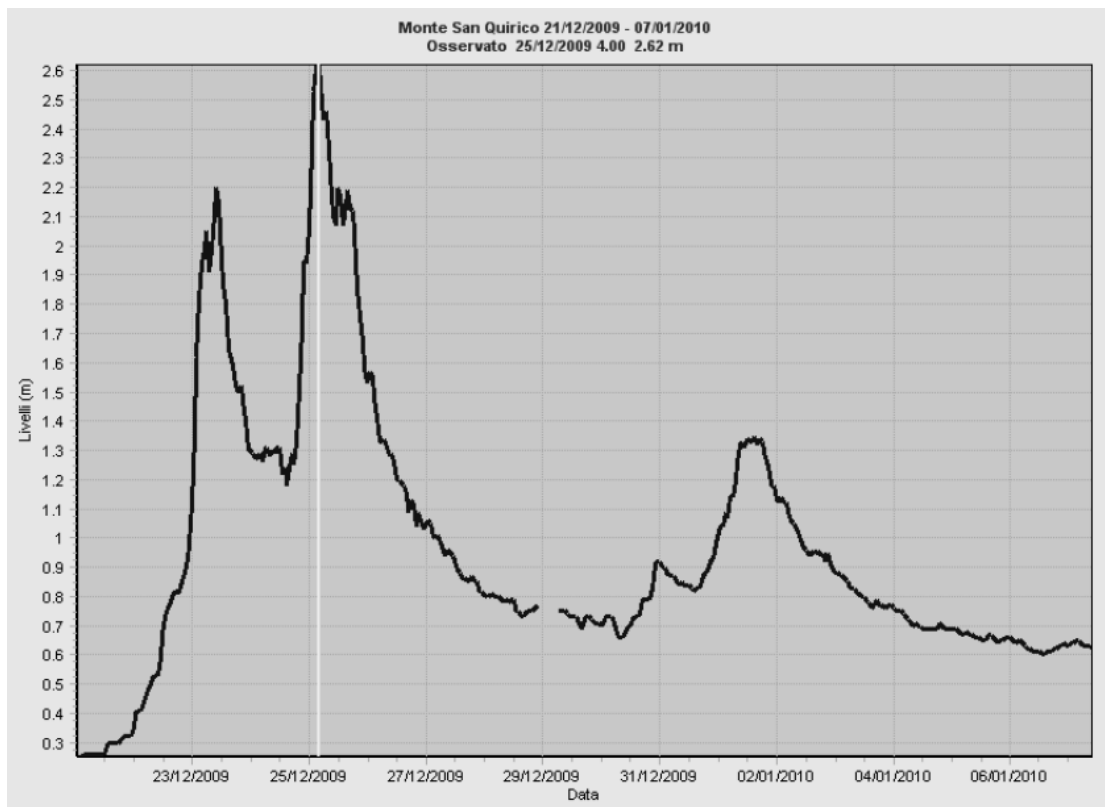
Figura 21. Livello idrometrico nell'evento di piena

A seguito di tali fenomeni, nel fiume si è generato un evento di piena, caratterizzato da due onde consecutive e persistenti, entrambe di portata significativa, con picchi nei giorni del 23 e 25 dicembre.

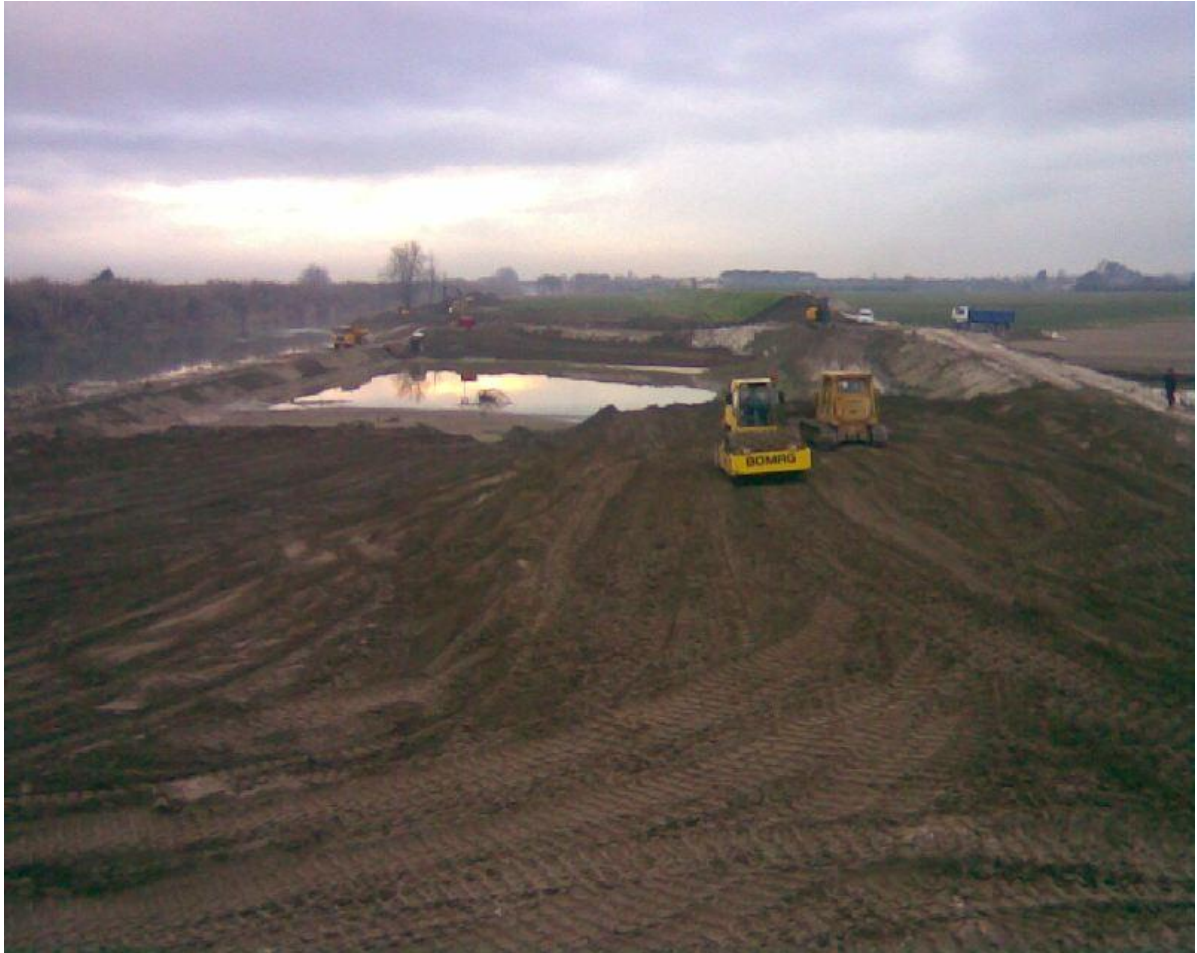
Figura 23. Interventi di urgenza sulle rotte a Nodica

A seguito di tale disastro, fu prevista l'immediata messa in sicurezza dei tratti arginali che avevano ceduto.

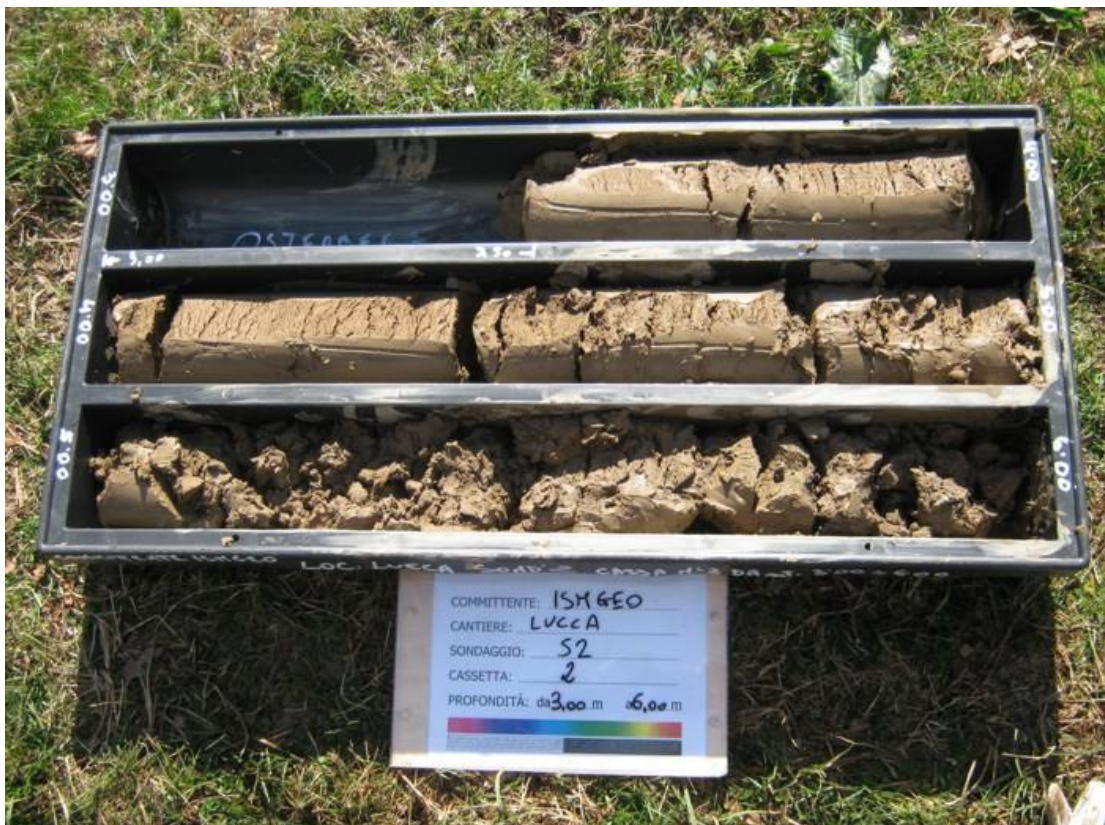
Figura 25. Risultato di un sondaggio

Questo permette di avere un controllo sui risultati ottenuti dalle prove di tipo indiretto; nel nostro caso, il sondaggio serve per tarare e corroborare le interpretazioni fatte sulle prove penetrometriche, le quali sono decisamente maggiori in numero e quindi restituiscono la stratigrafia del terreno con maggiore risoluzione.

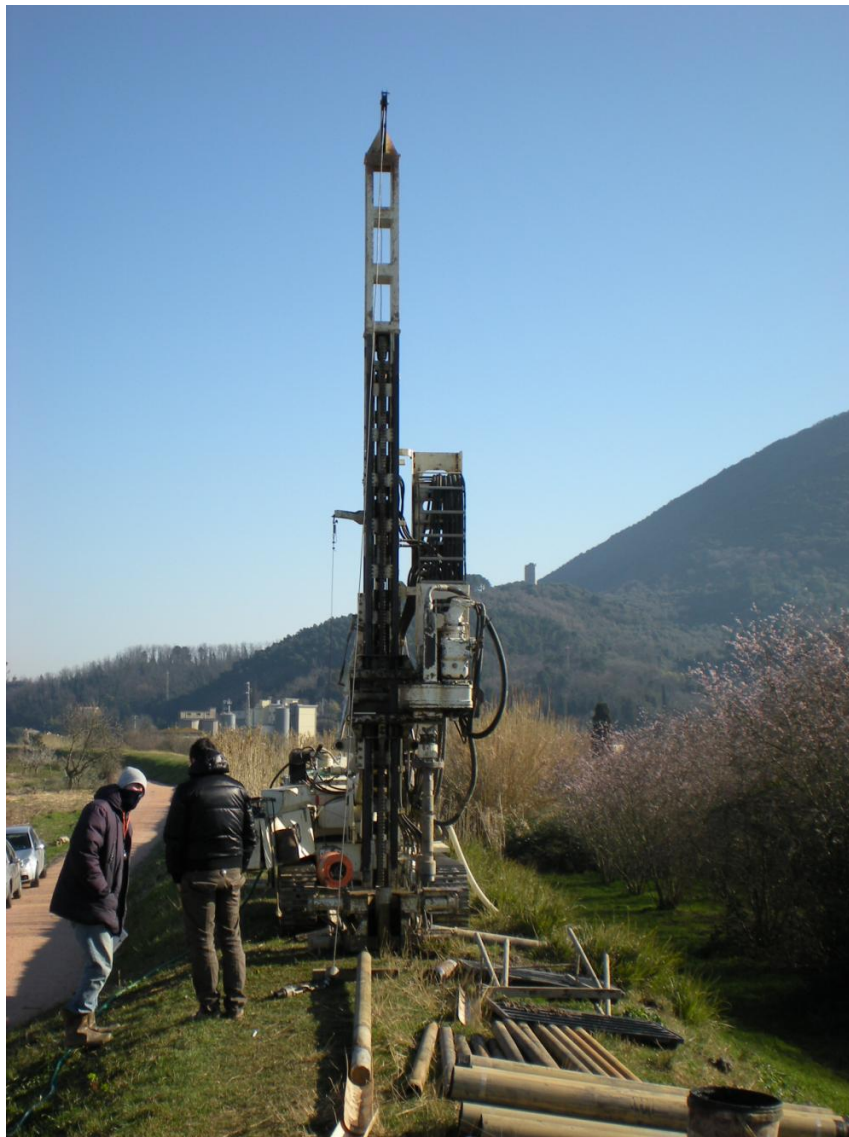
Sono stati eseguiti in tutto diciannove sondaggi, di cui dodici sulla sponda sinistra, numerati da S1 a S12, e sette sulla destra, numerati da S13 a S20 saltando S18.

Figura 26. Realizzazione di un sondaggio

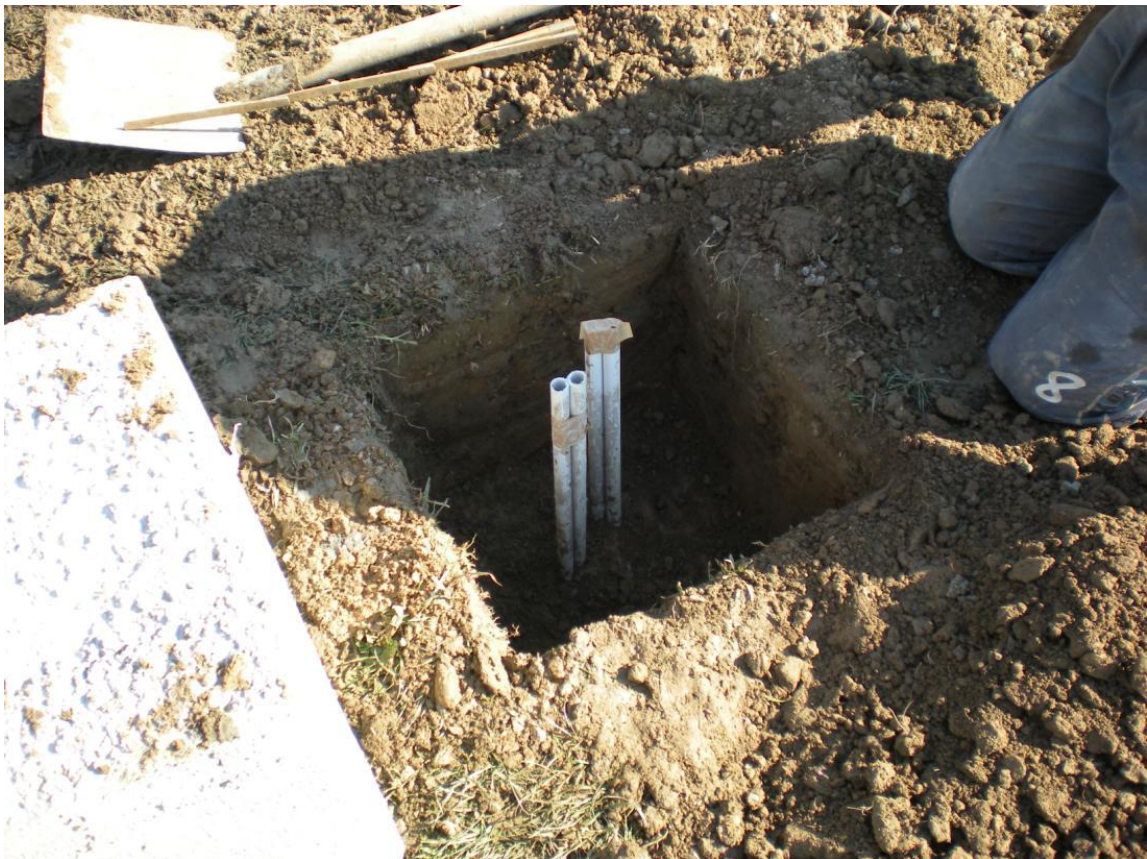
Per ciascun sondaggio, è riportata la profondità rilevata con cura da una coppia di piezometri Casagrande. Sulla sponda di sinistra, inoltre, la soggiacenza è stata misurata con sonda galvanometrica in ciascuna verticale di CPTu.

Figura 27. Pozzetto del piezometro Casagrande

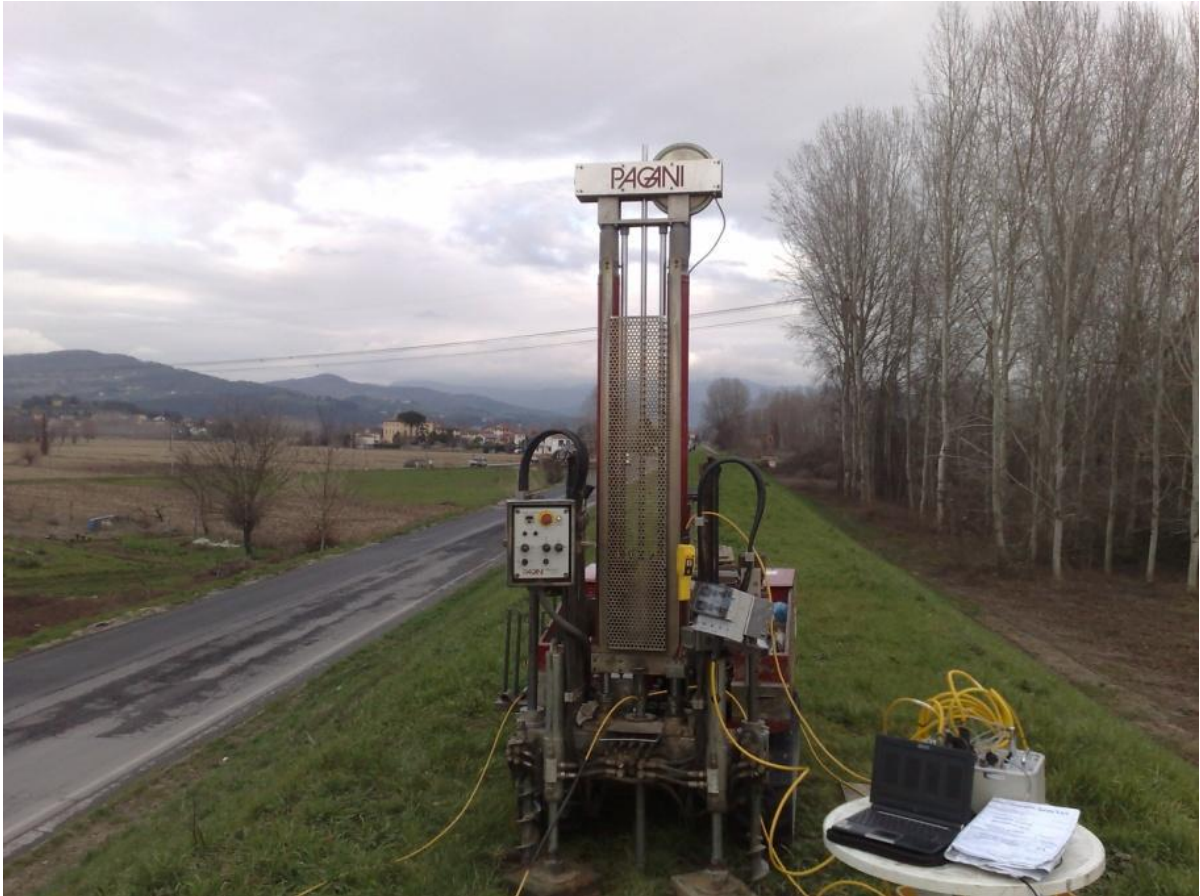
Figura 30. Realizzazione di una prova CPTu

Le indagini sono del tipo CPTu: penetrometriche statiche con piezocono. Durante la prova vengono misurati vari parametri a intervalli di 1 o 2 cm; i più importanti sono:

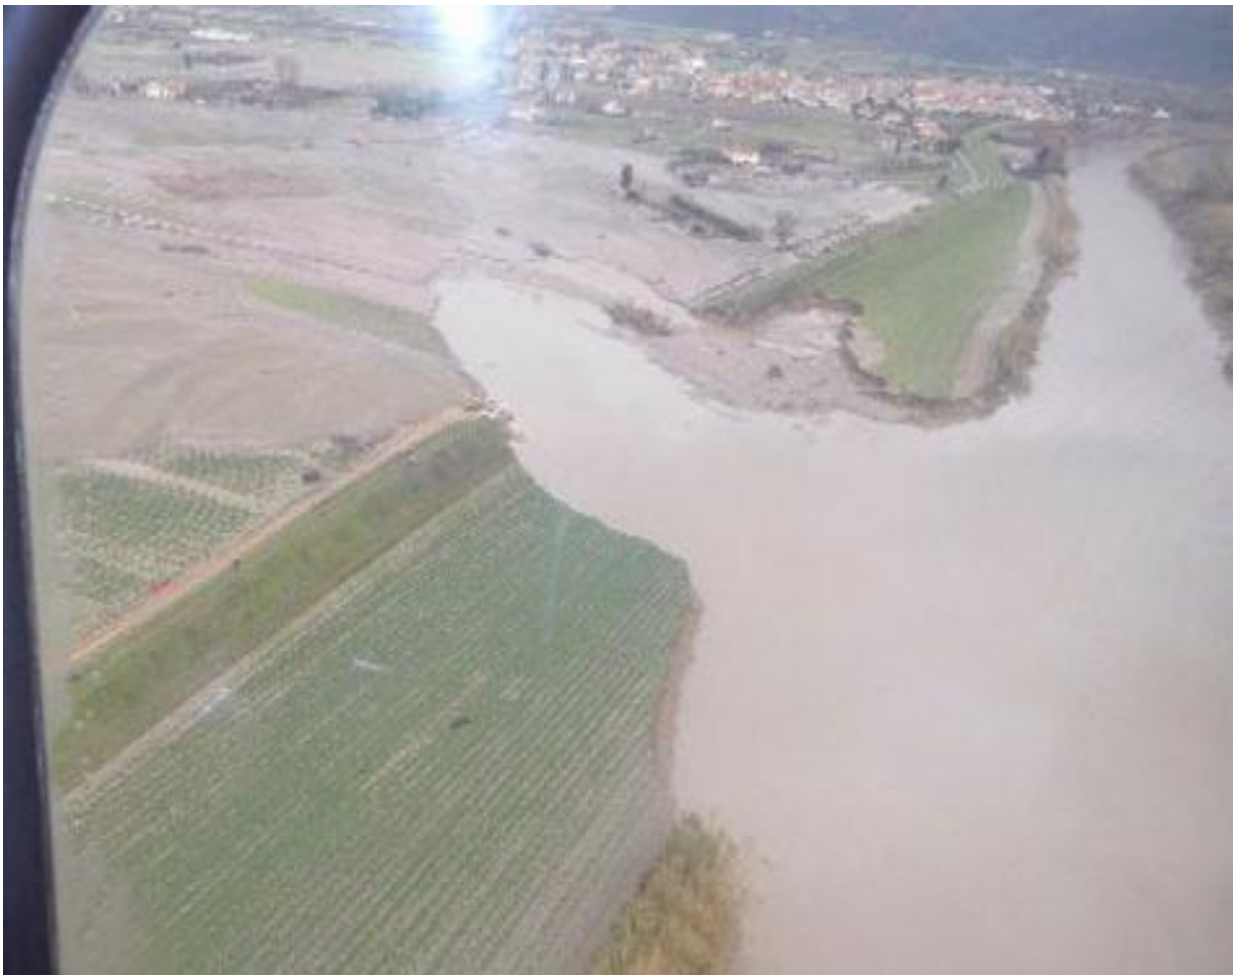
Figura 34. Vista aerea della rotta di Nodica

Tale zona, che risulta compresa fra le verticali delle prove CPTu 39 e 44 (sulla sponda destra), era stata indagata immediatamente dopo l'alluvione con prove in situ e prove di laboratorio. Nella presente tesi, ci siamo avvalsi delle prove

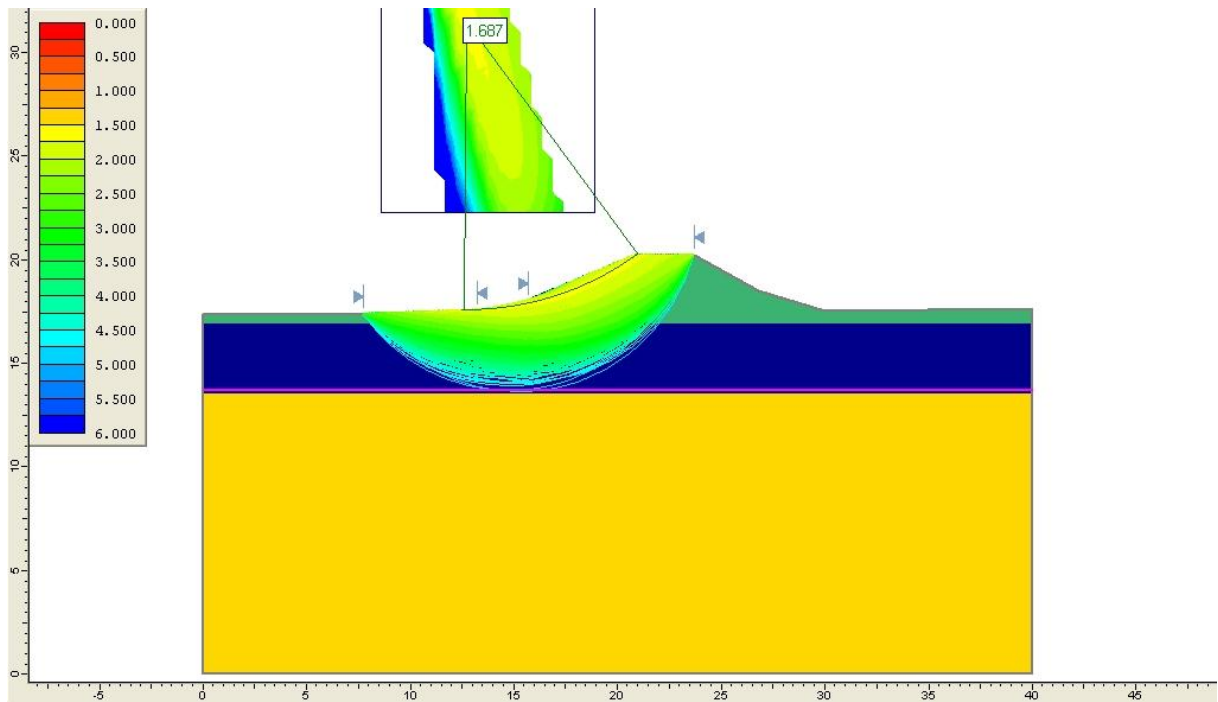
7.2.1. Sezione L27 – problema idrostatico

Le superfici di scorrimento a minor fattore di sicurezza (circa 1.7) interessano completamente lo strato più superficiale del terreno, dato da sabbie con limo debolmente argillose. Il fattore di sicurezza moderatamente alto rende tranquilli circa la stabilità del rilevato in questa configurazione.

Sezione	SLIDE		PC-STABL
	Problema idrostatico	Filtrazione stazionaria	Filtrazione stazionaria
L4	2.07	1.26	1.40
L27	1.69	1.05	1.19
L32	1.37	0.73	0.99
L48	1.52	0.79	1.02
L51	1.27	0.76	1.09
L57	1.06	0.91	0.93

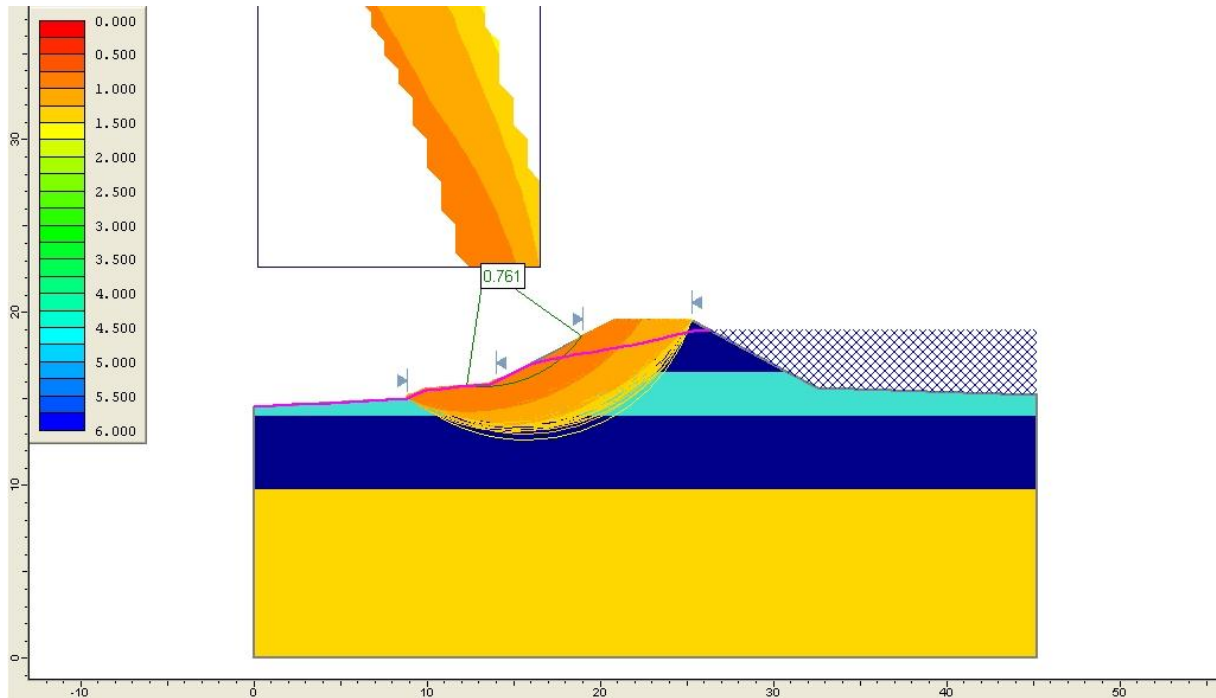
7.5.2. Sezione L51 – filtrazione stazionaria

La sezione risulta non verificata. Vediamo infatti la presenza di un'ampia fascia di superfici di scorrimento con fattore di sicurezza inferiore a 1, che interessano buona parte del rilevato arginale.
