## Ojos en los caminos del Pas y el Pisueña

### The roads crossing the Pas and Pisueña rivers

**María Luisa Ruiz Bedia.** Lda. en Historia y Dra. Ingeniera de Caminos, Canales y Puertos.  
Profesora de Historia y Patrimonio de las Obras Públicas. E.T.S. Ingenieros de Caminos, Canales y Puertos de Santander.  
Universidad de Cantabria. ruizm@unican.es

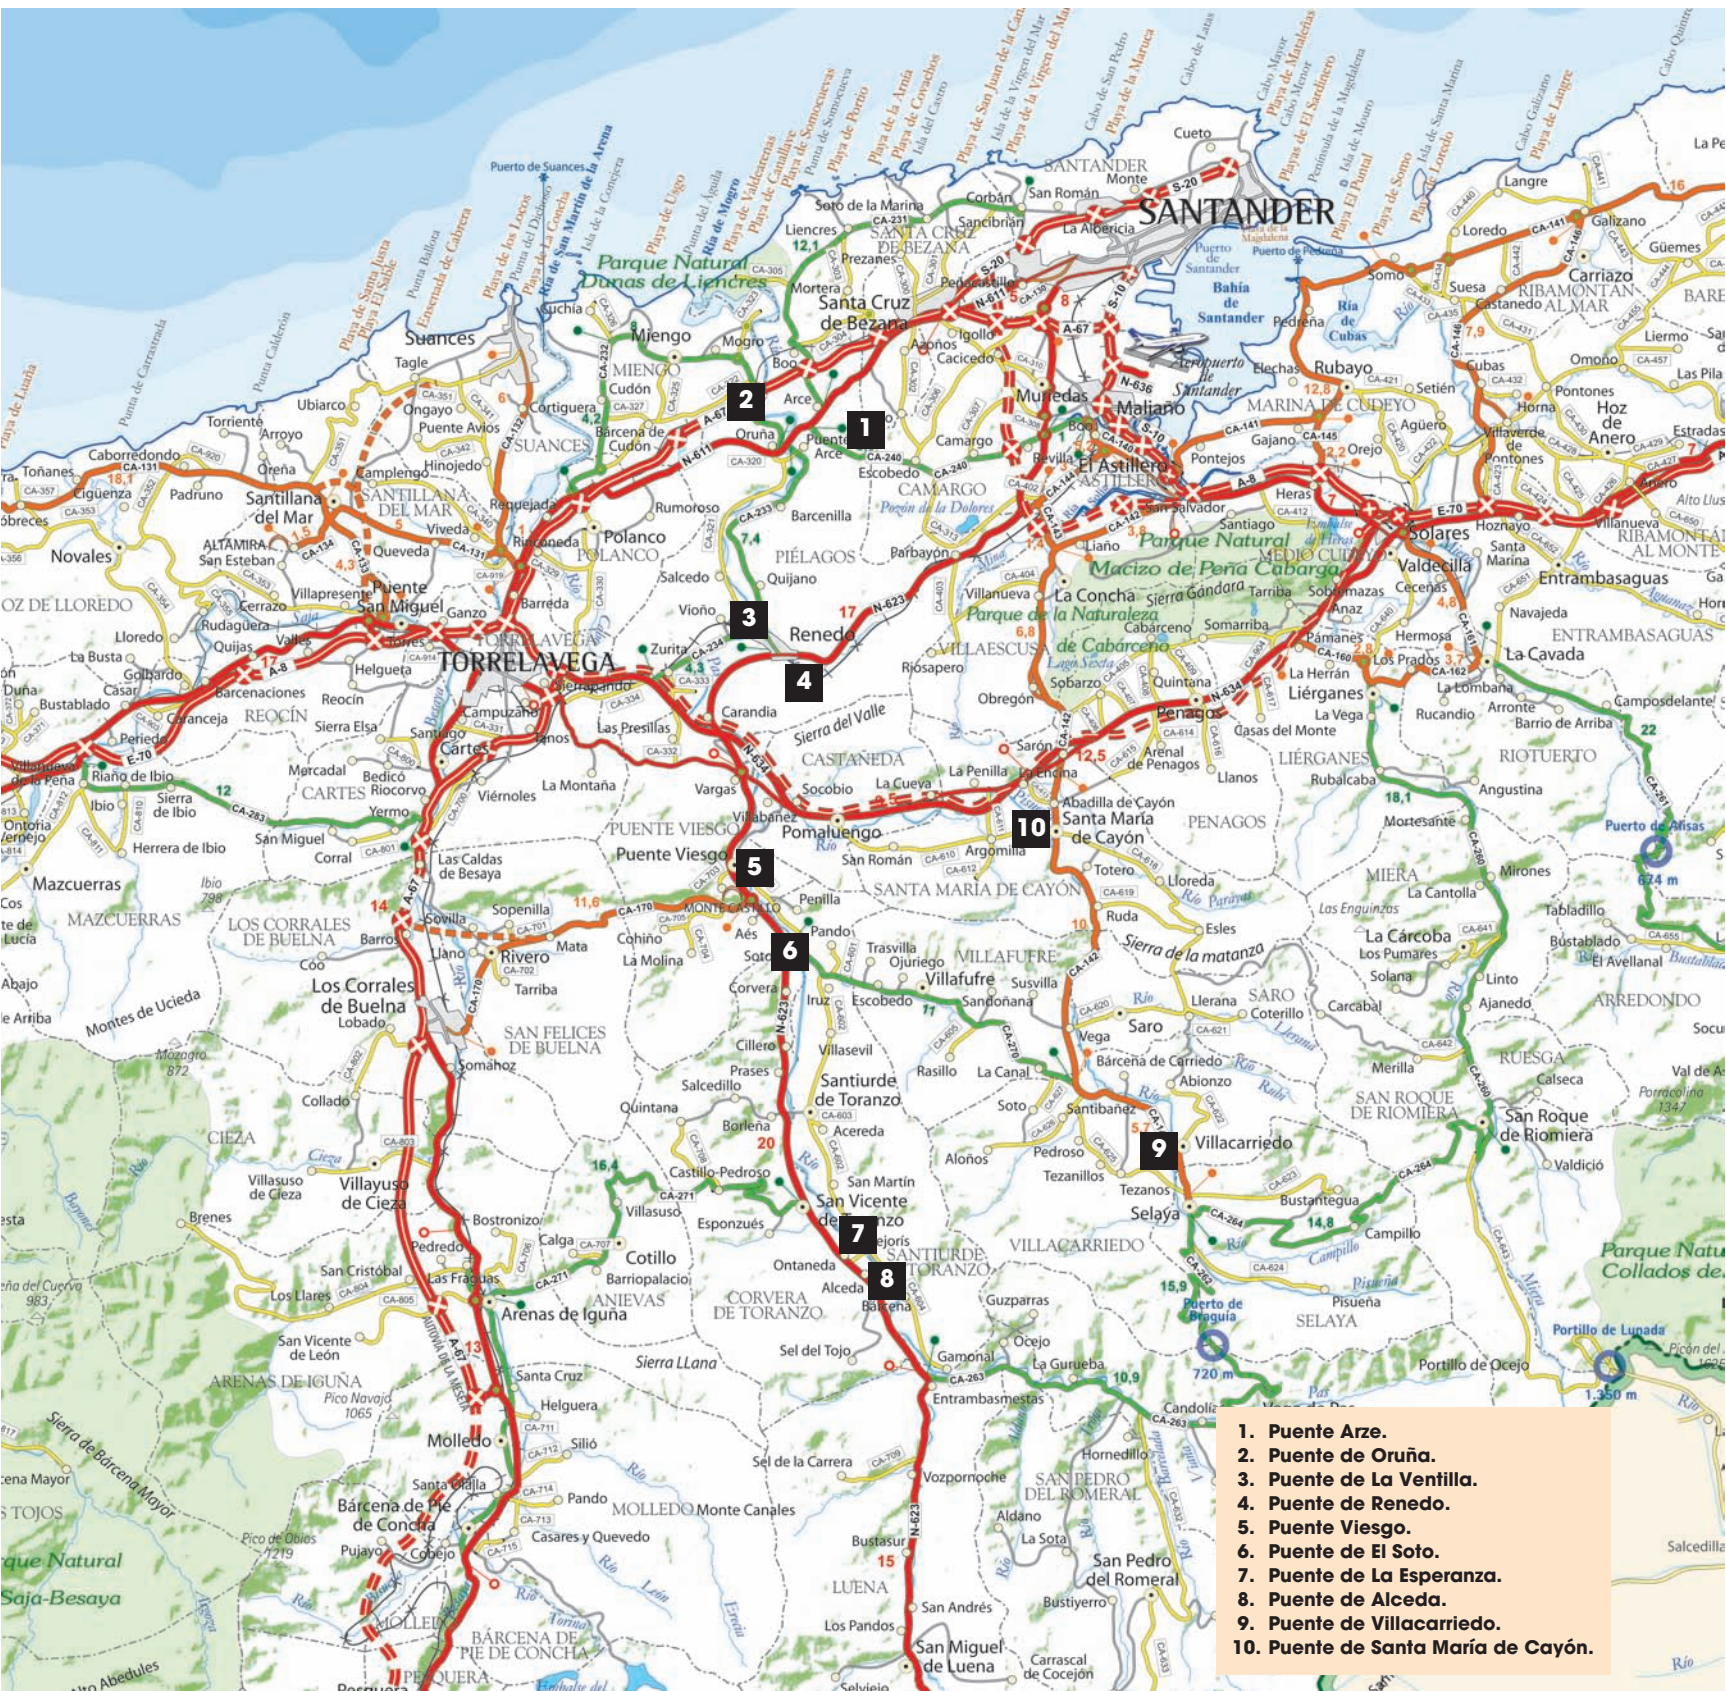
1. Puente Arze.
2. Puente de Oruña.
3. Puente de La Ventilla.
4. Puente de Renedo.
5. Puente Viesgo.
6. Puente de El Soto.
7. Puente de La Esperanza.
8. Puente de AlcEDA.
9. Puente de Villacarriedo.
10. Puente de Santa María de Cayón.

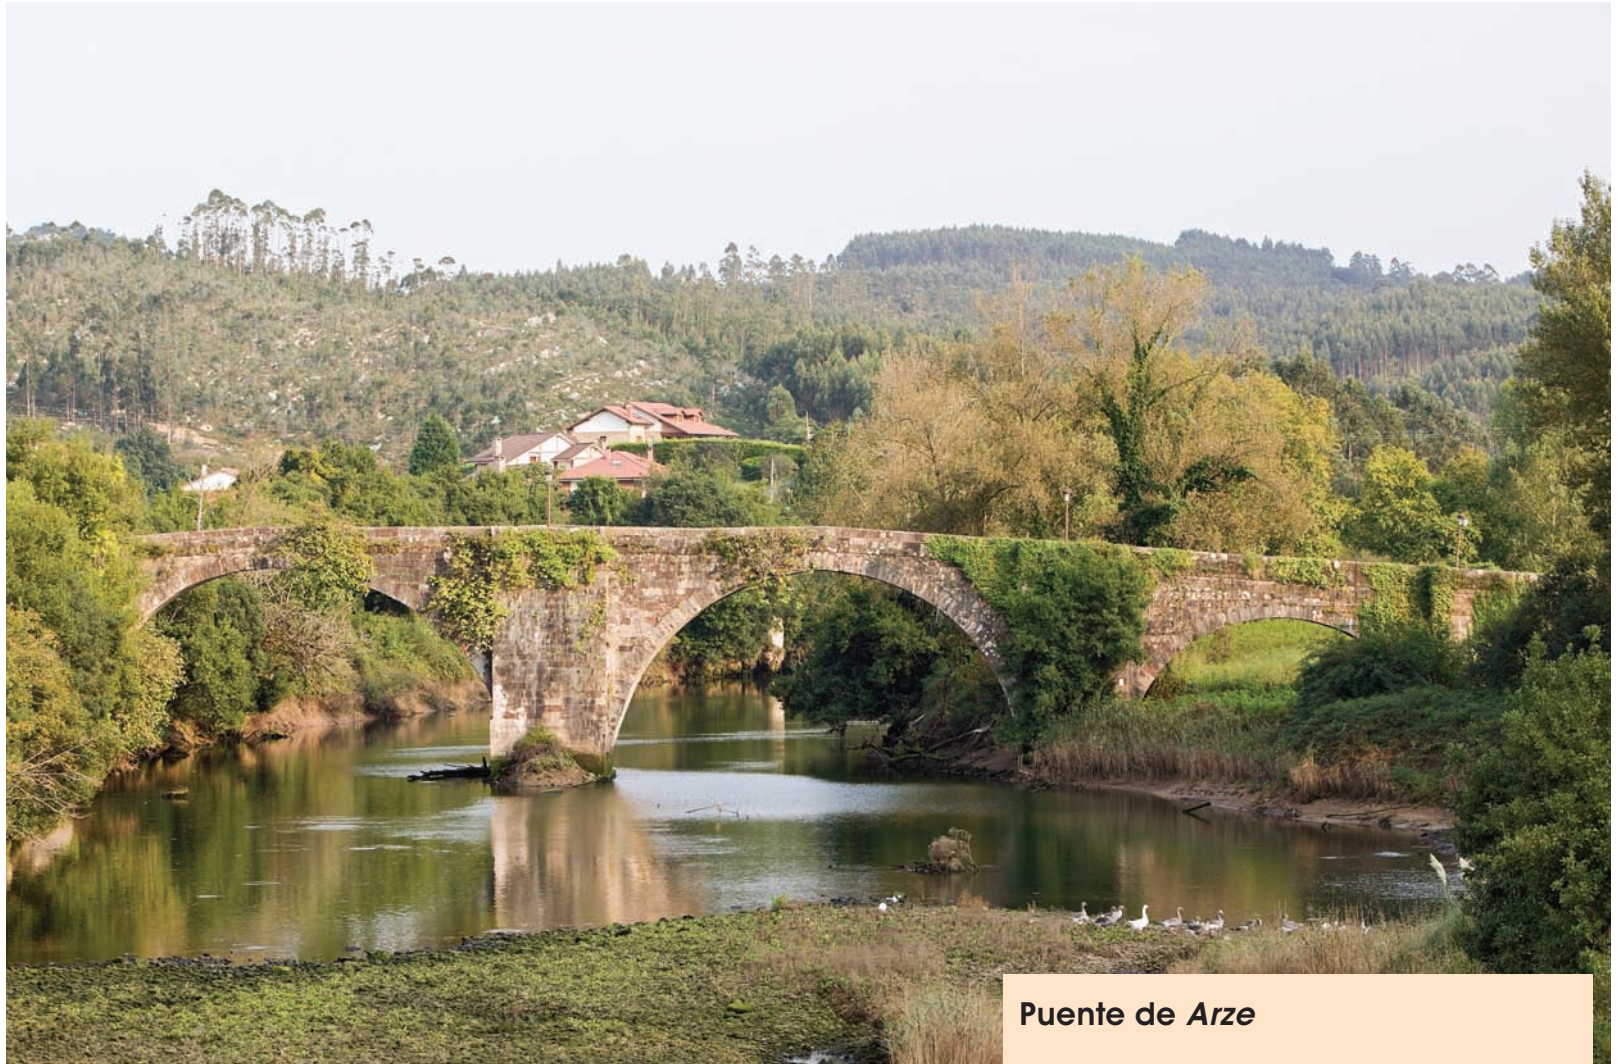
### **Puente de Arze**

Época: S. XVI (Años 1585-1595).

Tipología: Cinco bóvedas de medio punto de fábrica de sillería y mampostería sobre cuatro pilas y estribos a distinta cota, con lo que resulta un perfil de doble rasante. Pilas protegidas por tajamares que en planta forman apartaderos.

Longitud total: 350 pies (\*).

Luz libre: 80 pies + 70 pies + 50 pies + 40 pies + 30 pies.

Espesor de las pilas: entre 22 y 15 pies.

Anchura del tablero: 18 pies.

Altura máxima de la rasante: 35 pies.

En la cuenca baja del Pas, a su paso por el término municipal de Piélagos, el río es cruzado varias veces por diferentes estructuras. Del viejo Puente de Arze ya hay referencias en el siglo XV y empezó siendo, como tantos otros, un puente mixto de madera y piedra. Arruinado y vuelto a levantar en numerosas ocasiones, tantas como riadas experimentó el Pas, en el siglo XVI su reedificación ilustra el modo en que se contrataban las obras públicas en la época, en un acto solemne llamado "subasta a la candela", porque las ofertas estaban abiertas hasta que se apagaba la llama de una vela. La subasta del puente de Arze se adjudicó así:

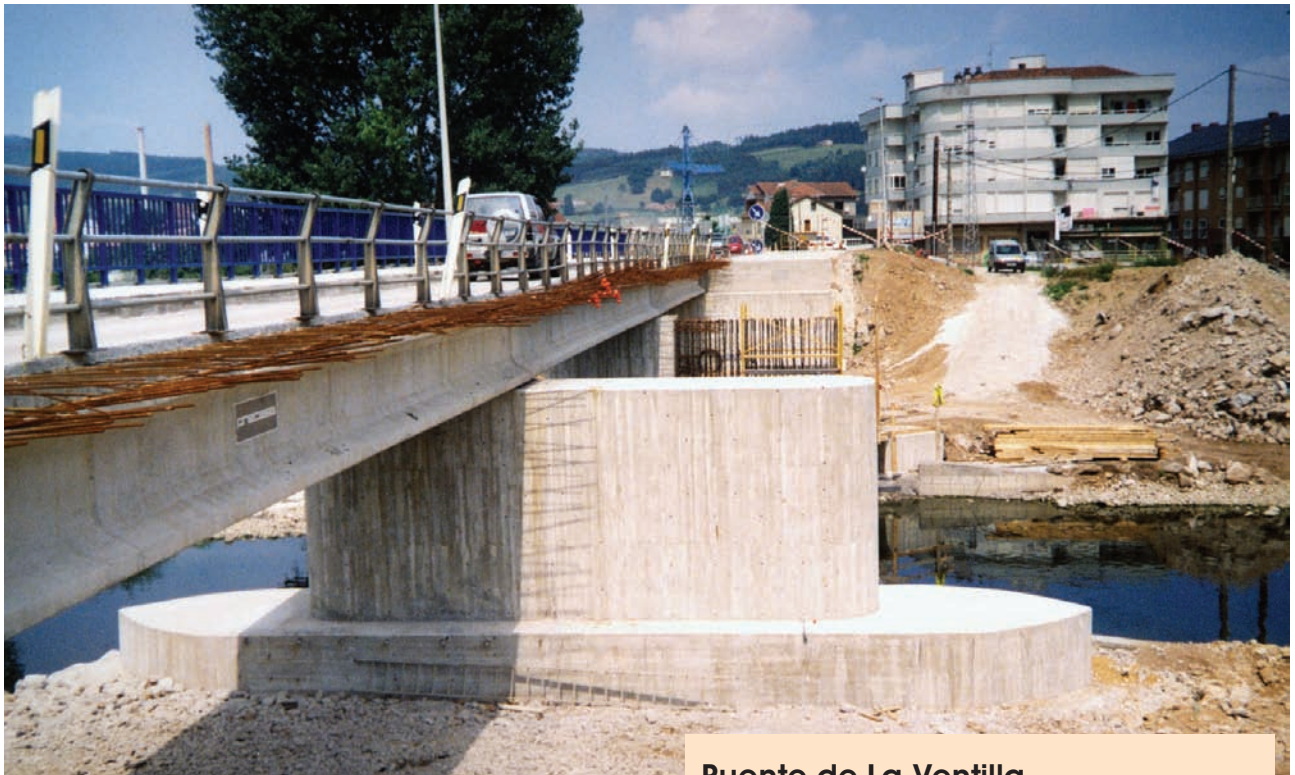
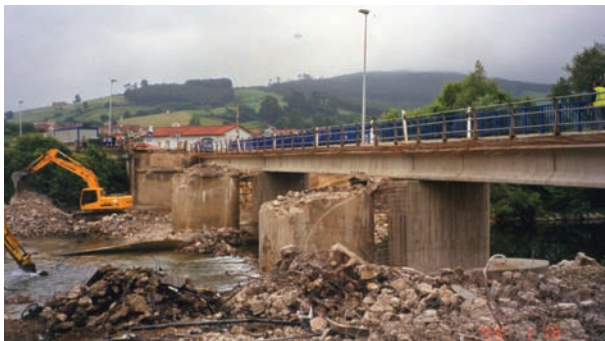
### Puente de Oruña

Época: S.XX (Año 1960)

Tipología: estructura de hormigón armado de tres tramos rectos a base de vigas contrapesadas mensularmente. Los tramos son nervados con cinco vigas longitudinales de canto variable y estructura en cajón en los acartelamientos. Las pilas son de tipo tabique, esbeltas para favorecer las condiciones hidráulicas del puente y los estribos están aligerados para permitir la circulación a lo largo de las márgenes.

Longitud total (sin estribos): 78m.

Luz libre: 22,5m. + 30m. + 22,5m

Espesor de las pilas: 1,5m.

Anchura del tablero: 12 m.

Altura máxima de la rasante: 13,33m.

Agua abajo del viejo puente de piedra el ingeniero Carlos Fernández Casado eligió uno de su *Colección de Puentes de Altura Estricta* para el paso de carretera nacional, así nació el Puente de Oruña. En la primavera de 1956 una Orden Ministerial acordó estudiar los accesos por carretera a Santander, valorándose la conveniencia de construir una autopista para enlazar Santander con Torrelavega. La necesidad de una cuantiosa inversión animó a escalonar en el tiempo esta tarea y también estimó oportuno incluir en la primera etapa la construcción de un nuevo puente sobre el río Pas, a causa de las precarias condiciones en las que se encontraba el viejo puente de Arce: anchura insuficiente para el cruce de vehículos, escasa capacidad de desagüe, excesiva anchura de las pi-

las lo que disminuía sus condiciones hidráulicas. Además el incremento del tráfico rodado y el desarrollo urbano e industrial de la zona dificultaban el tráfico. Para decidir su ubicación se hicieron sondeos y se estudió el régimen hidráulico, aconsejando estos emplazar el nuevo puente unos 200m. aguas abajo del antiguo. Se valoró la posibilidad de construir un puente de arco de hormigón armado pero finalmente se creyó más conveniente la solución de dinteles, ya que por la topografía local llana los arcos obligaban a elevar desmesuradamente la rasante y esto encarecía la obra. Dentro de las estructuras de dinteles se eligió la de tramos mensulares porque era más barata al utilizar menos hierro y además contribuía a integrar la obra en el paisaje.

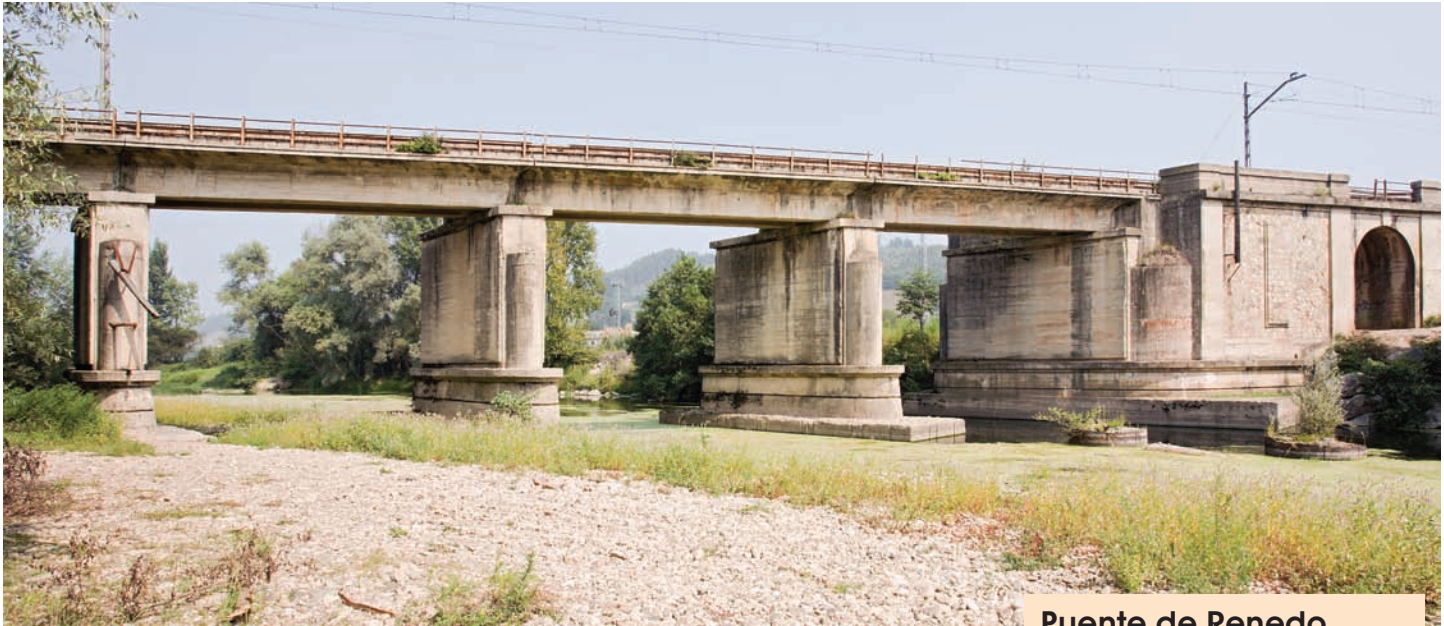
### Puente de Renedo

Época: siglo XX

Longitud total: 170m.

Luz libre: 5m.+20m./tramo+5m.

Anchura del tablero: 5m.

Altura máxima de la rasante: 4m.

Uso: paso del ferrocarril (RENFE)

La línea férrea Alar del Rey – Santander necesitó construir numerosas obras de fábrica para dar continuidad al trazado. Una de ellas fue el Puente de Renedo, formado por diez bóvedas de sillería de 14 m. de luz cada una, una solución frecuente para resolver las estructuras de los primeros ferrocarriles. Los días 16 y 17 de septiembre de 1862 una extraordinaria e inesperada avenida del río Pas arruinó el puente e interrumpió la circulación ferroviaria. La Compañía reaccionó con celeridad para buscar una solución, no en vano se trataba de una vía de comunicación que en ese momento transportaba más de 1000 toneladas diarias de trigos y harinas. La originalidad, rapidez de

ejecución y buen resultado de la solución adoptada hizo que los puentes provisionales de Renedo y el nombre del ingeniero de la Compañía, Cayetano González de la Vega, alcanzasen una inusitada fama.

Tal y como ha quedado documentado en la *Revista de Obras Públicas*, la solución consistió en construir un puente para transbordo de pasajeros y otro para el paso de los trenes. El primero, que a punto estuvo de ser una barca, fue un puente flotante de madera de 64 m. de longitud y 2,40 m. de anchura apoyado sobre doce flotadores, compuesto cada uno por cuatro toneles vacíos sujetos con ligaduras de cuerdas de dos en dos. Fue construido en tres días y permitió restablecer la circulación seis días después de la avenida. Aunque resistió varias crecidas, finalmente sucumbió en la extraordinaria sucedida dos meses después de la riada que destruyó el puente de piedra. El puente provisional para el paso de trenes, también de madera, se eligió teniendo en cuenta que debía ser de fácil y rápida construcción y además satisfacer unas condiciones de resistencia poco comunes para este tipo de estructuras. La solución adoptada consistió en un puente de madera de 178 m. de longitud dividida en 16 tramos de 10 m. y otros dos extremos de 9 m. de luz. La prueba de carga –realizada con una locomotora de mercancías que arrastraba un tren de 16 vagones cargados con un peso total de 250 toneladas- y la recepción oficial de las obras reunieron a numeroso público y dieron fama a una solución estructural recogida por las publicaciones técnicas más sobresalientes de la época.

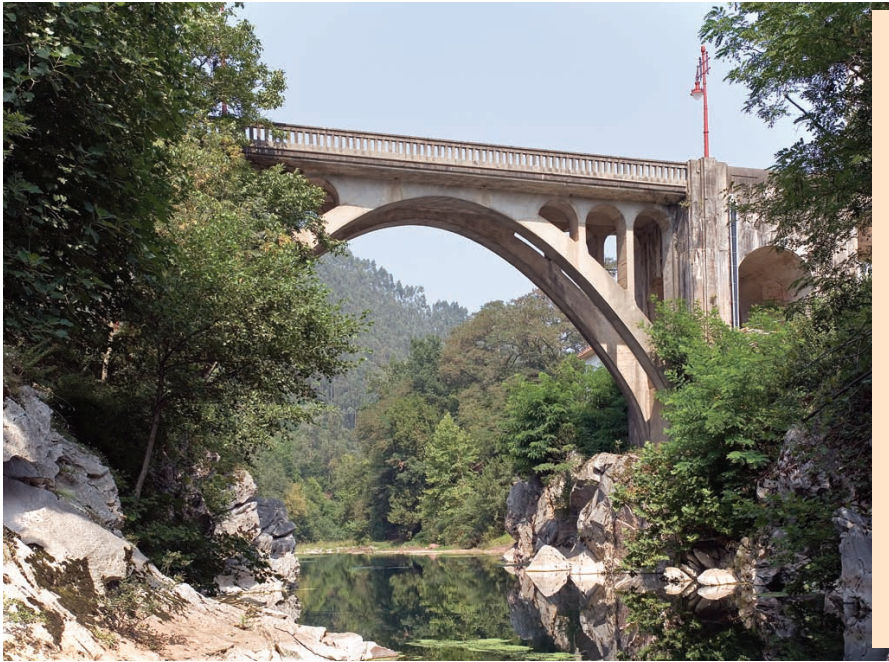
## Puente Viesgo

Época: siglo XX (año 1942)

Tipología: puente de hormigón armado de 5 vanos, el central es un arco de directriz parabólica rebajado formado por dos bóvedas gemelas de hormigón armado con cerchas rígidas. Se corresponde con el modelo de puente con tímpanos aligerados de la *Colección de Modelos Oficiales de Puentes en Arco para Carretera*.

Longitud total: 65,56m.

Luz libre: 6,8m. + 6,8m. + 19,4m. + 6,8m. + 6,8m.

Anchura del tablero: 6,25m.

Altura máxima de la rasante: 9,70m.

Y en ese momento la disposición más económica para la estructura era la de tramos rectos de hormigón armado. Lo que no se varió fue el emplazamiento, tanto por las óptimas condiciones del perfil transversal del río en ese punto como por razones urbanísticas, que obligaron a conservar el eje del antiguo puente y a fijar la rasante en un valor similar a la del anterior, solo que se cambió el perfil alomado por una sola rampa de pendiente continua. Pero al estudiar el vano fueron conscientes que la altura de la rasante en ese punto obligaba a tener una cimbra que permitiera la colocación de un tramo recto de 20 m. de luz, y la carestía de esta les hizo desistir. Por ello decidieron emplear un tramo en arco constituido por dos bóvedas gemelas de hormigón armadas con cerchas rígidas de resistencia suficiente para soportar el peso propio de las bóvedas y que permitieran, disponiendo los moldes suspendidos de las cerchas, el hormigón sin cimbra, resultando con ello un coste muy poco superior al de las vigas pero con la ventaja de conseguir *“... de esta manera una considerabilísima mejora en el valor estético de la obra y de haber conservado, aunque de manera muy reminiscente, algo del estilo que tuvo el puente primitivo”*.

En previsión del considerable tráfico de peatones y vehículos que soportaría el puente decidieron que tuviera la anchura correspondiente a los tramos de doble vía para carretera, lo que en realidad no hacía

otra cosa que conservar la anchura total del tablero (6.20 m.) que tenía el antiguo puente aunque con una nueva distribución entre la calzada y los andenes, favorable ahora para la primera.

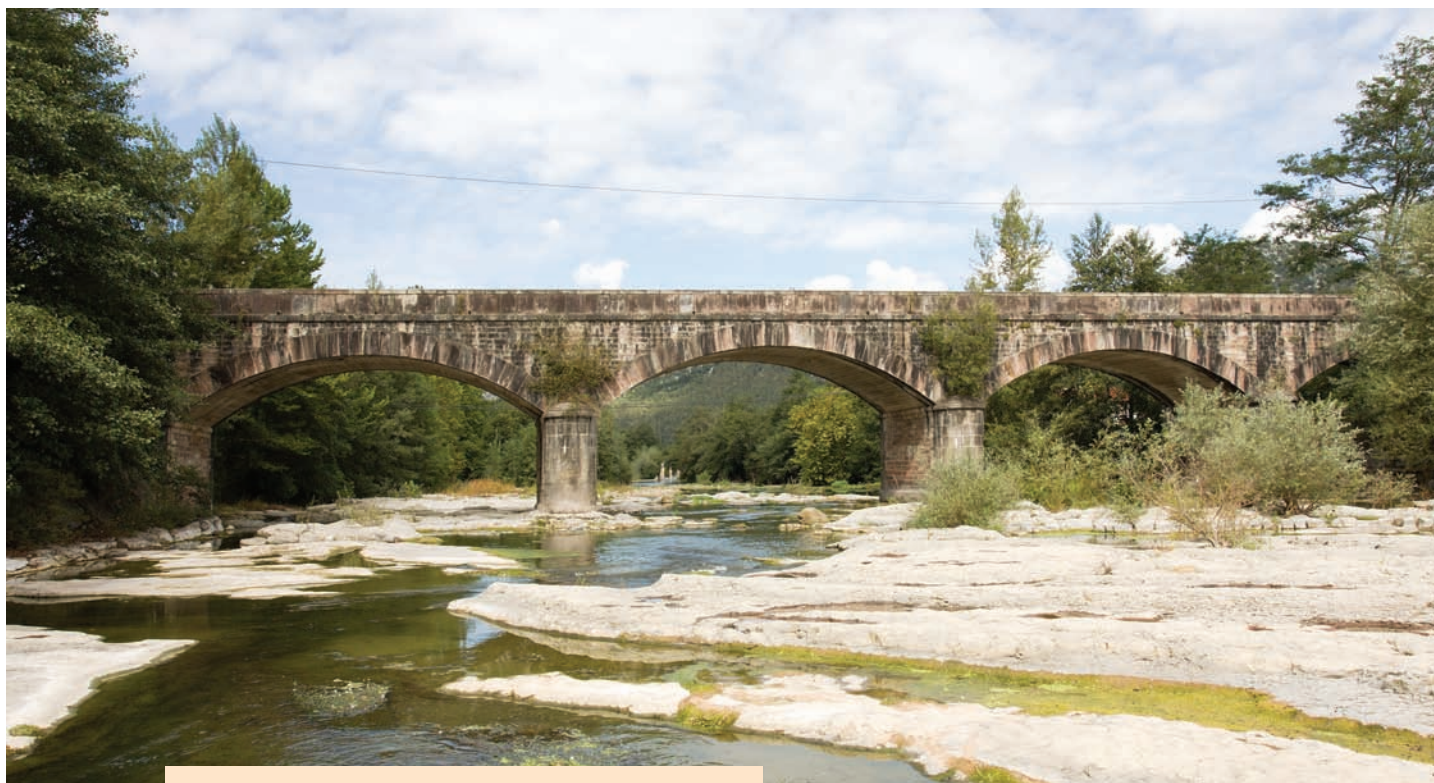
## Puente de El Soto

Época: Siglo XIX (década 1890)

Topología: Puente de piedra con cinco bóvedas rebajadas apoyadas sobre pilas y estribos.

Longitud total: 86 m.

Luz libre: 13m. + 13m. + 13m. + 13m. + 13m.

Espesor de las pilas: 1,5 m.

Anchura del tablero: 5 m.

Altura máxima de la rasante. 7 m.

En 1862 se proyectó la carretera de *Tercer Orden de Selaya al puente del Soto por Villacarriedo* –también denominada carretera del Convento del Soto a Selaya– perteneciente al Plan General de Carreteras de la provincia de 1860, que aprovechó la estructura existente para cruzar el río. El del Soto era entonces un puente de cinco tramos de madera de 13 m de luz cada uno sobre estribos y pilas de fábrica de sillería, con las dimensiones suficientes para poder cargar sobre ellos, en el futuro, bóvedas de piedra, aunque finalmente no sucedió así. El proyecto de la carretera se modificó en el año 1875 y con ella el paso por el río. Se decidió entonces levantar otro de piedra compuesto por cinco arcos escarzanos de 13 m de luz ci-

mentado directamente sobre la roca, que sustituyó al existente de madera. Según anotó el ingeniero este paso sería de gran importancia para

El puente de El Soto quedó terminado en la última década del siglo XIX, tal y como ha permanecido hasta la actualidad, permitiendo el paso de la carretera CA-270 sobre el río Pas.

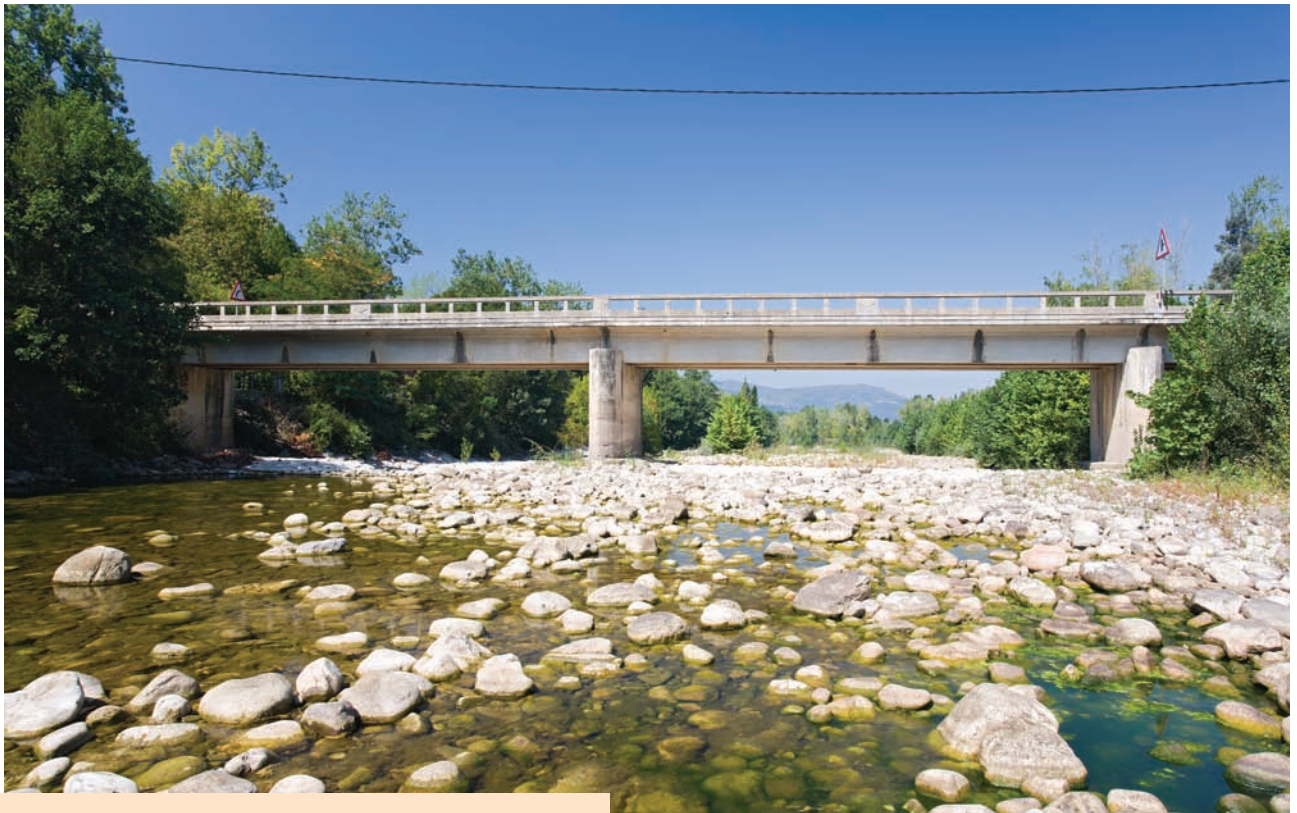
## **Puente de Alceda**

Época: siglo XX (año 1955)

Tipología: Puente de hormigón armado de cuatro tramos rectos apoyados directamente sobre pilas y estribos. El tablero está formado por vigas longitudinales de tipo  $\text{I}$ , solución perteneciente a la Colección Oficial de Tramos Rectos de Hormigón Armado.

Longitud total: 114 m.

Luz libre: 20,40 m. + 20,40 m. + 20,40 m. + 20,40 m.

Espesor de las pilas: 1,40 m.

Anchura del tablero: 6,56 m.

Altura máxima de la rasante: 6,75 m

vecinal para unir Vejorís con la carretera del Estado de Santander a Burgos en Ontaneda, se inspeccionó el puente. Por el informe emitido se sabe que era un paso formado por tres tramos en arco de hormigón armado de 19,5 m. de luz cada uno apoyados en pilas y estribos de mampostería ordinaria, y que tenía 3,10 m. de anchura repartidos en una parte afirmada para el paso de vehículos (1,90 m.) y dos andenes de 0,60 m. cada uno para peatones. El 6 de diciembre de 1926 una avenida extraordinaria del Pas provocó, además de la apertura de un nuevo cauce en el río, socavaciones en el estribo izquierdo que quedó inestable y volcó arrastrando con él el tramo al que daba apoyo.

Al ingeniero Gonzalo Santamaría Imaz le correspondió elaborar el proyecto de reparación del puente y dirigir las obras, que consistieron en construir un anillo de hormigón en masa para envolver el cimientado de la pila, reconstruir el estribo y levantar dos tramos en arco de hormigón armado de 20,5 m. de luz unitaria, uno en sustitución del caído y otro para salvar en nuevo cauce abierto. Aún no había concluido la reparación cuando una nueva riada produjo daños que obligaron a esperar al verano de 1928 para realizar una concienzuda inspección de todos los apoyos, después de la cual se decidió recalzar también la pila central y plantear la conveniencia de encauzar el río, mientras, se defendieron las márgenes con gaviones metálicos. El puente estuvo en servicio hasta el año 1952, ese otoño una riada destruyó el tramo de la margen izquierda. Se utilizó un paso provisional de madera mientras se construía el puente actual, de distinta tipología, hasta su inauguración en el año 1955.

En esa época el río discurría por el cauce central, pero desde entonces el Pas experimentó notables variaciones desviándose el flujo hacia la margen derecha, que fue profundamente excavada. Según consta en el informe realizado por el ingeniero Fermín Madrazo Revilla, las aguas infiltraron el muro de acompañamiento del estribo derecho arrastrando el material de relleno lo que provocó en junio de 1973 un gran socavón y el hundimiento de la carretera, obligando al corte de la circulación, interrumpida durante tres días. La reparación de este apoyo y el encauzamiento del río Pas, que implicó la corrección del cauce a su paso bajo el puente, parecen haber garantizado definitivamente la estabilidad de esta estructura.

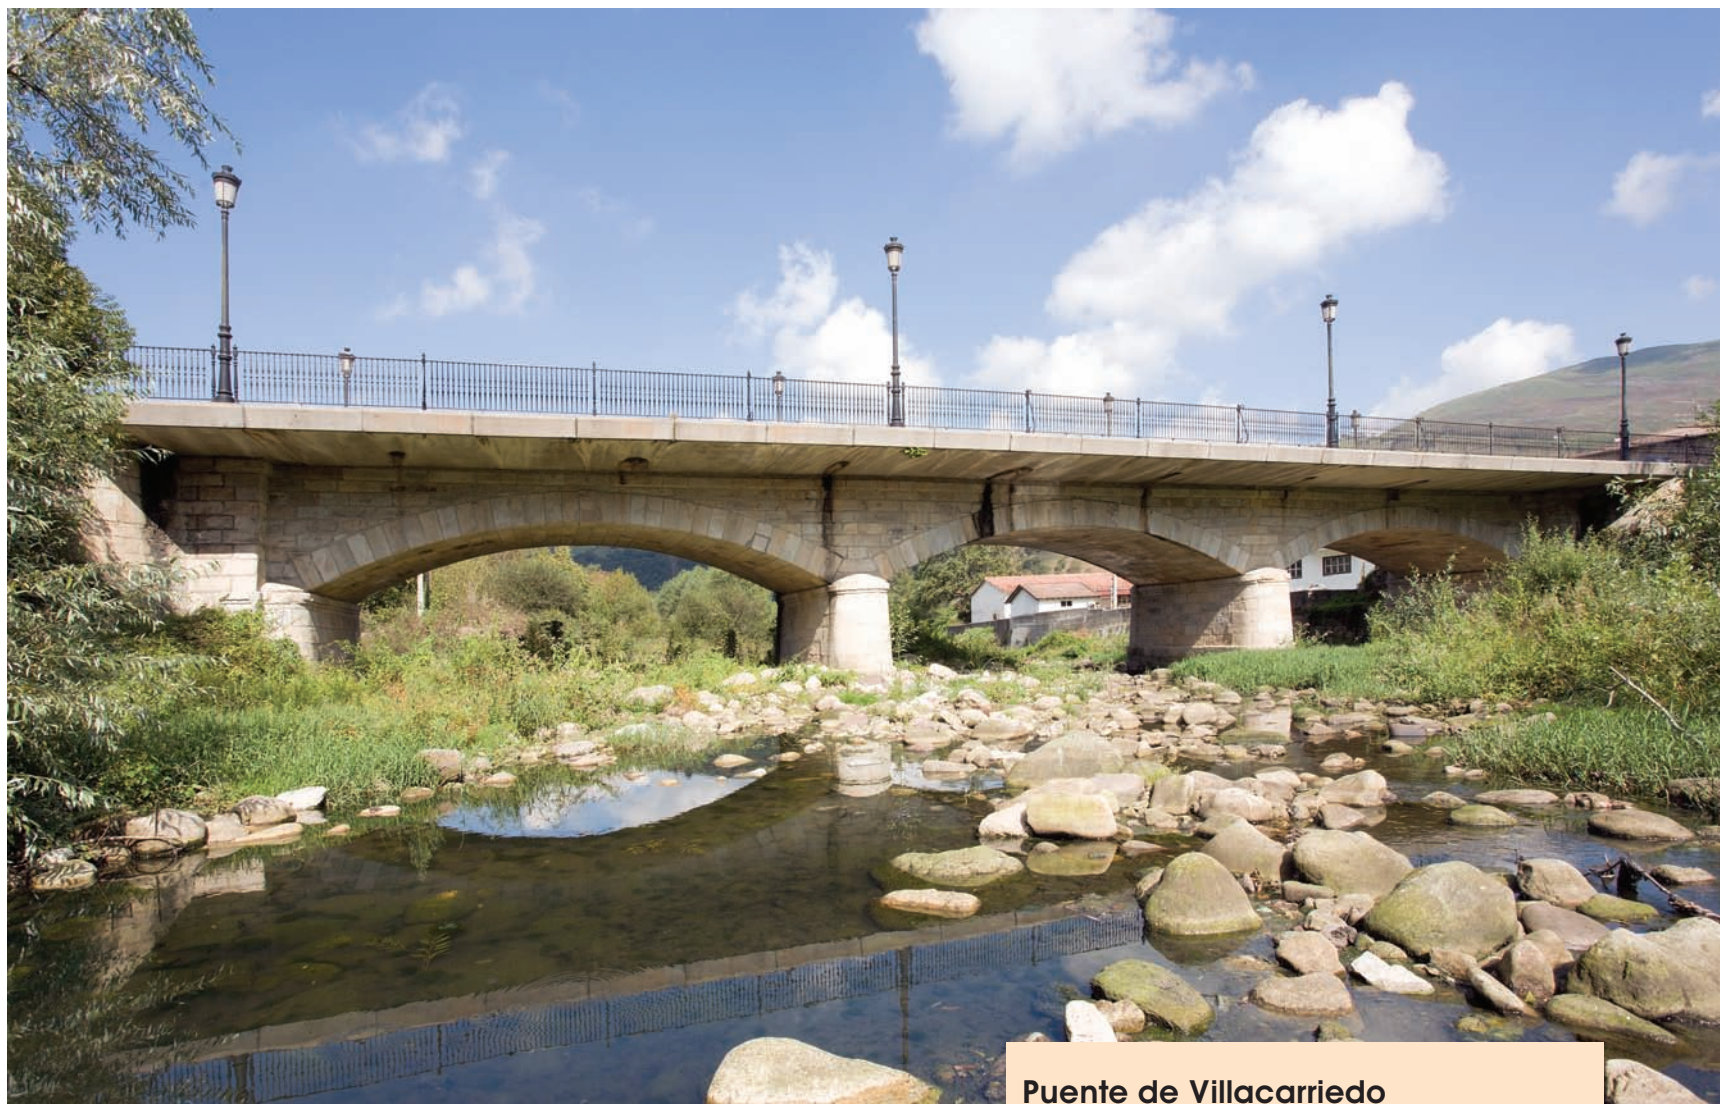
#### **Puente de Villacarriedo**

Época: Siglo XIX (Año 1880),  
reformado en el siglo XX (Año 1995)

Tipología: puente de tres bóvedas escarzanas de fábrica sillería y rasante horizontal sobre pilas y estribos. Tablero ensanchado con voladizos ejecutados mediante encofrado y cimbra.

Longitud total: 41,4m.

Luz libre: 12,20m. + 12,20m. + 12,20m.

Espesor de las pilas: 1,70m.

Anchura del tablero: 11m. (4,5m.  
antes del ensanche)

Altura máxima de la rasante: 5,40m.

El puente de piedra se construyó finalmente al iniciarse la década de 1880 y en su consecución tuvieron mucho que ver dos frailes del colegio escolapio de la localidad, los padres Narciso Peña y Elías Ruiz, que visitaron a la reina Isabel II durante su estancia en los baños de Alceda.

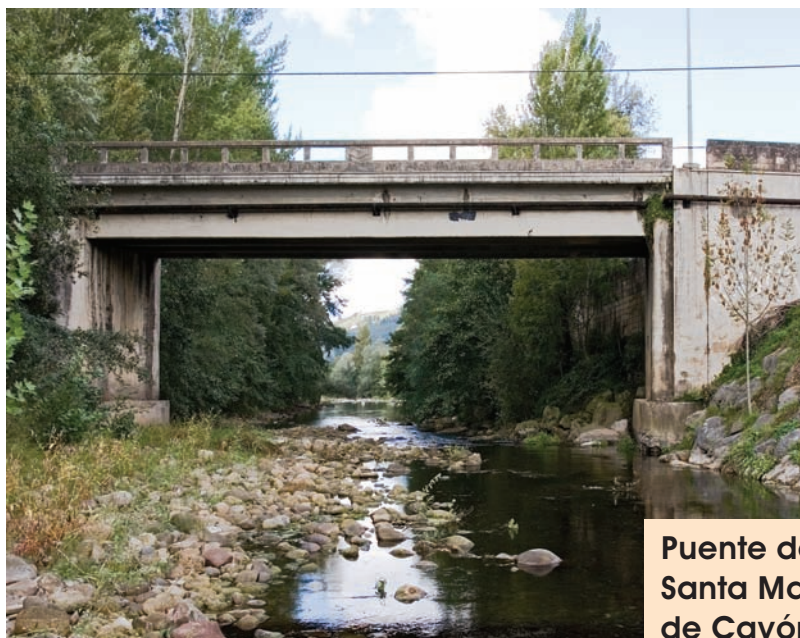
### Puente de Santa María de Cayón

Época: S. XX (Año 1955)

Tipología: puente de tres tramos rectos formados por vigas longitudinales apoyadas sobre pilas y estribos.

Longitud total: 62.20 m.

Luz libre: 20 m. + 22 m. + 20 m.

Anchura del tablero: 6.30 m.

Altura máxima de la rasante: 8.20 m.

que hundió uno de ellos, y que ya no se reconstruyó. Nuevamente, el 13 de octubre de 1953, otra avenida más ocasionó el derrumbe del que quedaba en pie, que había sido realizado por el contratista Ángel Ansorena. Otra vez fue necesario un paso provisional de madera mientras se proyectaba el nuevo puente, el actual, que se ejecutó entre los años 1955 y 1958, según proyecto del ingeniero Agustín Gómez Obregón. Como no podía ser de otro modo, en 1957, una nueva riada puso en peligro la terminación de la obra. ♦
