CONTROL DE LA FISURACIÓN DE TRAVIESAS DE HORMIGÓN SOMETIDAS A FATIGA

S. Diego^{1*}, J.A. Casado¹, I. Carrascal¹, D. Ferreño¹, J.A. Sainz-Aja¹, R. Ovalle¹ y R. Sañudo²

¹LADICIM (Laboratorio de la División de Ciencia e Ingeniería de los Materiales).

Universidad de Cantabria. E.T.S. de Ingenieros de Caminos, Canales y Puertos.

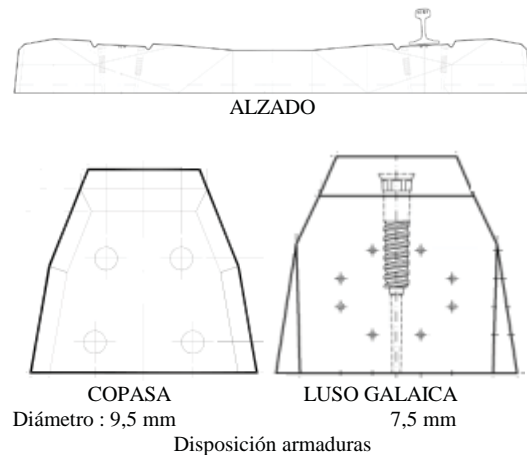
Figura 1. Trazado esquemático de las traviesas

Para desarrollar este trabajo se han empleado dos traviesas monobloque de hormigón pretensado AI-04 para ancho internacional (1435 mm) con carril del tipo UIC-60 [6], suministradas Las traviesas han sido suministradas por las empresas COPASA (Traviesa 1) y LUSO GALAICA (Traviesa 2). En el primer caso, se trata de la traviesa que se instala, actualmente, en el tramo de alta velocidad entre las ciudades de Medina y La Meca en Arabia Saudí y, en el segundo caso, de una traviesa fabricada para la vía de alta velocidad del trazado noroeste de España. El esquema de las traviesas se muestra en la Figura 1.

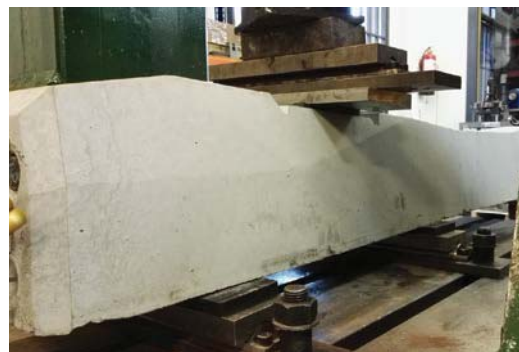
- 1. Soporte rígido
- 2. Soporte articulado
- 3. Placa apoyo elástica
- 5. Placa de asiento de carril
- 6. Cuña de nivelación
- 7. Tope lateral (opcional)

4. Travesía monobloque pretensada

Figura 2. Esquema y disposición del ensayo dinámico en sección bajo carril.

La filosofía del ensayo se basa en la medición y control de la apertura de una fisura que se genera en la fibra más traccionada de la traviesa cuando es solicitada a flexión en tres puntos en la sección bajo carril (ver esquema y fotografía de la Figura 2), bajo esfuerzos dinámicos con amplitud de carga creciente (ver secuencia de aplicación de cargas en el esquema de la Figura 3).

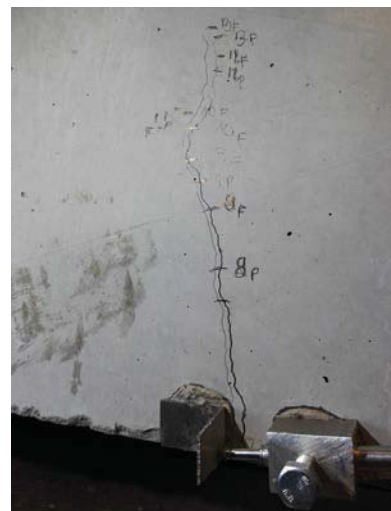
Figura 4. Registro y control de la evolución de la grieta.

Aprovechando el dispositivo de ensayo, definido en el apartado anterior, una vez detectada la aparición de la grieta, de altura mínima de 15 mm, dominante del proceso de fisuración, pasante a lo largo de la sección de la travesía, se instrumenta ésta con dos comparadores LVDT, uno a cada lado de la misma de tal forma que se pudiera monitorizar el valor de la apertura de la grieta (ver fotografía de la Figura 4). El control de la evolución del crecimiento longitudinal de la grieta se determina al final de cada escalón de carga registrando la altura alcanzada (ver fotografía de la Figura 4).

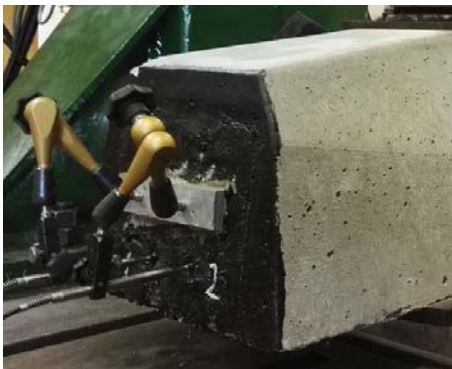
Figura 5. Registro de pérdida de adherencia de las armaduras.

adherencia de las armaduras de acero grafilado, responsables de la resistencia a tracción en la fibra inferior de la traviesa, se colocaron otros dos comparadores LVDT en los extremos, como se puede apreciar en la fotografía de la Figura 5. Con el sistema de medición completo es posible correlacionar los parámetros mencionados en este apartado, es decir, la apertura de grieta, así como su crecimiento longitudinal y la pérdida de adhesión de las armaduras de acero pretensadas con respecto del hormigón en función del número de ciclos aplicados y, por lo tanto, con el nivel de variación de esfuerzos actuantes durante la ejecución de la prueba dinámica en sección bajo carril.

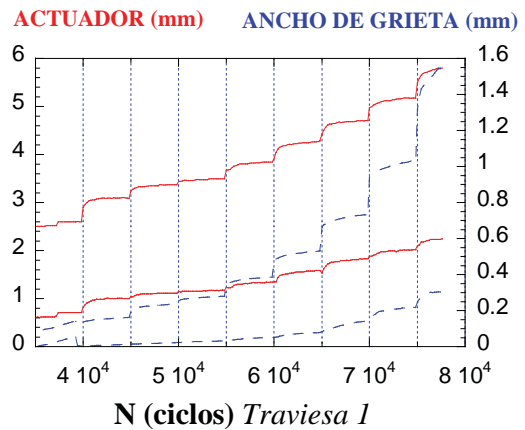
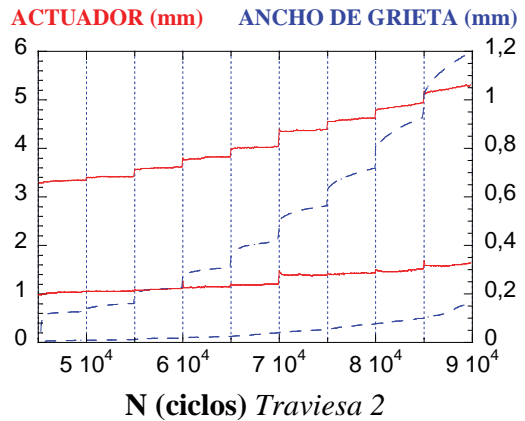
Figura 6. Envolvente ondas de desplazamiento del actuador y de la apertura de la fisura.

En el diagrama de la Figura 6, se presentan, en doble eje de ordenadas, por un lado, la envolvente de las ondas senoidales del desplazamiento del actuador de la máquina de ensayos, que representa la flecha de la traviesa bajo las cargas aplicadas y, por otro, la envolvente de las ondas de apertura de la grieta determinada, en este caso, a través de los comparadores LVDT, en función del número de ciclos. Se aprecia que, en ambas situaciones, las variables medidas fluctúan escalonadamente con

la variación de carga aplicada sobre el componente y crecen hasta que se produce la rotura de la traviesa. También es de destacar que los registros no se producen desde el inicio de la prueba dinámica, es decir, desde el ciclo 1, dado que la fisura no se origina hasta que llevan transcurridos 35000 ciclos para la traviesa 1 y 45000 ciclos para la traviesa. Se puede apreciar que, en ambos casos, los parámetros representados aumentan con el número de ciclos aplicados, lo que es indicativo del daño que progresivamente va siendo acumulado en el componente.

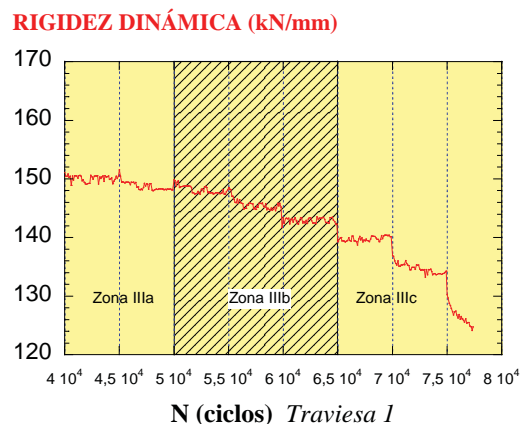
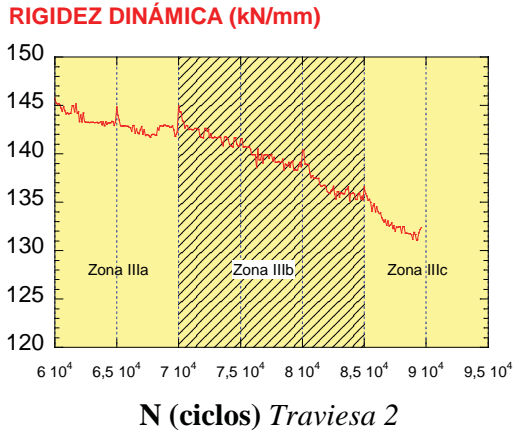
Figura 8. Detalle de la evolución de la rigidez del sistema conteniendo la fisura.

detalle de la Figura 8, la existencia de tres sub-regiones diferenciadas, que describen el proceso de daño hasta la rotura en la traviesa:

- En la región IIIa, se mantiene un descenso de del valor de la rigidez marcado por los incrementos de carga con tendencia a la estabilización tras un determinado número de ciclos. Este intervalo arbitrariamente se ha denominado flexibilización estacionaria.

- Sin embargo, en la región IIIb el aumento del número de escalones y, por lo tanto, del nivel de carga aplicada produce una caída de la rigidez del sistema que, tras cierto número de ciclos de ciclos aplicados ya no es capaz de mantener un valor constante. Durante esta secuencia de escalones se produce la aparición de fisuras adicionales en ambos lados de la traviesa (no monitorizadas), a su vez pasantes a lo largo del espesor, que contribuyen de manera notoria al descenso progresivo observado de la rigidez del sistema. Esta región se ha denominado flexibilización acelerada.

- Finalmente, en el último tramo de ensayo, denominado como región IIIc, que se corresponde con la máxima variación de carga a la que se le somete al sistema, el valor de la rigidez, tras su descenso inicial correspondiente al cambio de escalón, más acusado que en los anteriores, ya no se estabiliza, disminuye de forma acusada y antecede al colapso de la traviesa, mostrando el aspecto que ofrece la fotografía de la Figura 9. Esta región se ha identificado como zona de flexibilización inestable.

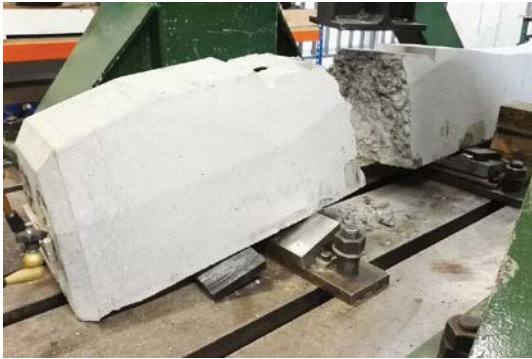
Figura 9. Estado final de la travesía tras el ensayo.

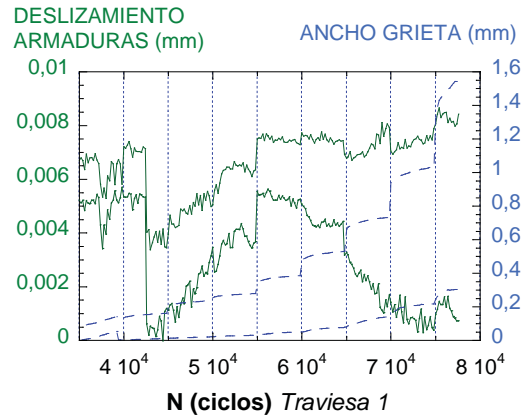
Figura 10. Envoltura ondas de retracción de las armaduras.

En el gráfico de la Figura 10 se representa, también en doble eje de ordenadas, tanto la apertura de la fisura en la zona inferior de la travesía donde la sollicitación a tracción es mayor (en dirección perpendicular a su eje de avance longitudinal), mostrado anteriormente en la Figura 6, como el deslizamiento de dos de las armaduras de acero con respecto del hormigón, en función del número de ciclos de ensayo. Se puede apreciar que el ritmo de crecimiento de ambas variables es similar pudiéndose establecer una correlación evidente entre ambos parámetros en función del nivel de cargas aplicadas.

La geometría de la travesía y, más en concreto, la altura a la que se encuentran dispuestas las armaduras que la pretensan condicionan la apertura de la grieta, a_w , (parámetro éste controlado, como única exigencia, por la especificación técnica del producto durante el ensayo). Se puede apreciar que cuando la altura de la fisura, a_L , alcanza el nivel de la armadura

superior, la pérdida de adherencia es muy elevada y la apertura remanente de la grieta se hace mucho más acusada evidenciándose una pérdida de capacidad restauradora de las armaduras, como se corrobora en el diagrama de la Figura 10 para el valor de a_w correspondiente, ya sea por la pérdida de adherencia medida o por la posible plastificación del acero, responsable de transferir las cargas de compresión al hormigón que tienden a cerrar la fisura. Estas apreciaciones se pueden comprobar en el diagrama de la Figura 11 donde se muestra la evolución de la longitud de la grieta (a_L) en función de su apertura remanente (a_w), teniendo en cuenta la disposición de los niveles de colocación de las armaduras en la travesía.

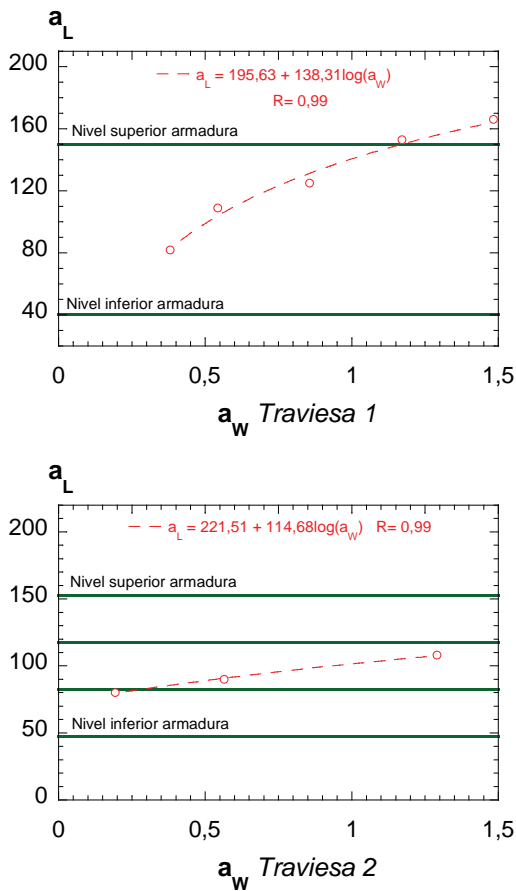
Figura 11. Evolución de la longitud y apertura de grieta.

.Para los tipos de geometría particular de las travesías se puede establecer una función logarítmica entre ambas variables del tipo indicado en las expresiones que se muestran en las propias gráficas..

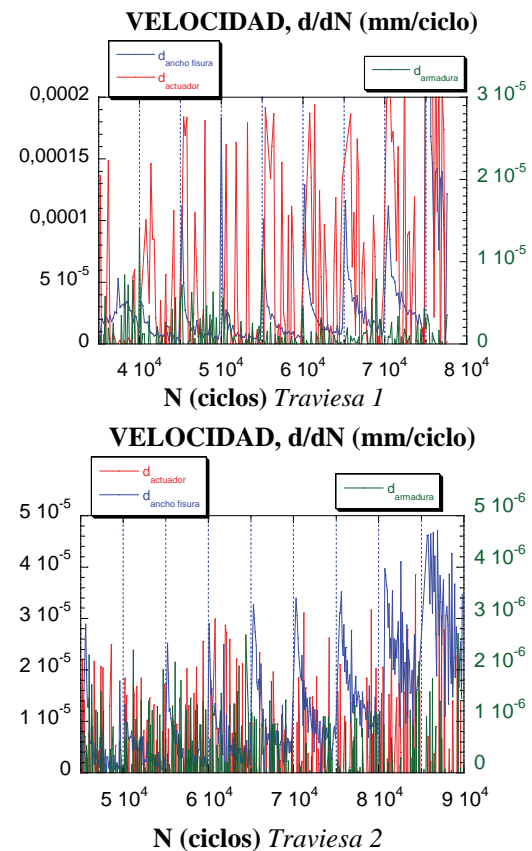
Figura 12. Evolución de grieta, actuador y deslizamiento de armaduras.

Finalmente se puede determinar el límite de fatiga del componente sometido a ensayo, aplicando las directrices del método Locati [8-9], basado en pruebas dinámicas de fatiga a frecuencia constante con variación de carga creciente hasta la rotura, como es el caso del ensayo dinámico en sección bajo carril abordado en este estudio con la traviesa pretensada. En estas circunstancias, considerando la evolución de la velocidad de crecimiento de tres de las variables analizadas en cada nivel o escalón de variación de fuerza:

1. Crecimiento de la apertura de la fisura
2. Desplazamiento del actuador de la máquina de ensayos
3. Deslizamiento de las armaduras

y representadas en el gráfico de la Figura 12. En la gráfica correspondiente a las velocidades de la Travesía 1, de los tres parámetros analizados,

es en la velocidad de la anchura donde se observa que en el escalón 12°, entre 55.000 y 60.000 ciclos, deja de estabilizarse. En la gráfica relativa a la traviesa 2 la desestabilización se localiza en el escalón 14°, entre 65.000 y 70.000 ciclos. En estas condiciones, se considera el límite de fatiga del componente, de acuerdo con el método Locati, el escalón de variación de carga inmediatamente anterior al crítico como se ha determinado previamente [10]. Por tanto, los límites de fatiga se establecen, para la traviesa 1, en el rango de cargas comprendido entre 50.000 y 55.000 ciclos y, para la traviesa 2, para entre 60.000 y 65.000 ciclos.

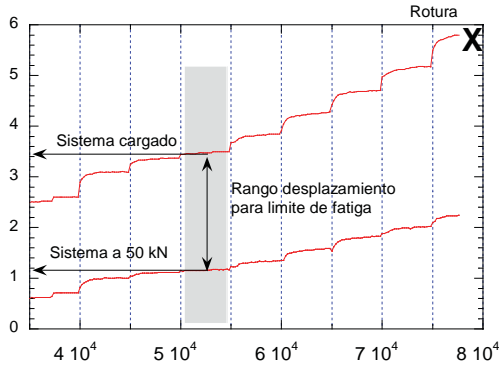
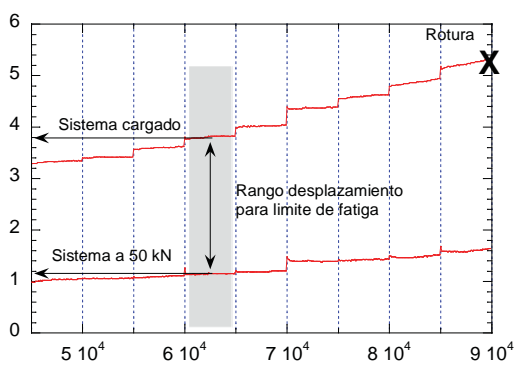
DESP. ACTUADOR (mm)

N (ciclos) Travesía 1

N (ciclos) Travesía 2

Figura 15. Desplazamiento actuador en el límite de fatiga.

Una vez definido el límite de fatiga se puede establecer una correspondencia entre éste valor y el correspondiente rango de nivel de desplazamiento del actuador, que define la variación de flecha registrada por la traviesa. En las condiciones descritas anteriormente, se establece un valor de descenso total del carril en vía para la traviesa 1 de 3,5 mm y para la traviesa 2 de 3,8 mm bajo carga máxima, como se muestra en lo diagramas de la Figura 15, a

partir del cual se desarrollan los procesos de inestabilidad en el sistema. En esta cantidad se ha contabilizado también el descenso del carril correspondiente a las fases o escalones de carga bajo las que tienen lugar el asentamiento inicial del sistema evaluado.
