Nachweis der Ermüdungssicherheit von Brücken – Teil 1: Veranlassung, Ziel und Messkonzept des Monitoring-Projekts „Bahnbrücke Eglisau“

Fatigue design of bridges – Part 1: Motive, intent and measuring concept of the Swiss monitoring-study "Railway Bridge Eglisau".
Due to increasing requirements of modern railways (higher load per axle, higher train frequencies etc.) higher loads are drawn on railway bridges in the present. A pilot study has been carried out to capture non-intrusive static and dynamic load tests on a railway bridge at Eglisau, Switzerland. The tests have provided reliable data needed to produce a meaningful report presenting the current and predicted structural safety, serviceability and structural fatigue of the bridge. The single track railway bridge provides limited access when in operation. Therefore, a fully automated construction monitoring system (swissMon) was installed onto the bridge to continuously supply remote measurement data throughout the monitoring period. The system was used to program multiple sensors and sensor types to record measurements at regular time intervals or to trigger the sensors upon the passing of a train. The data obtained from swis

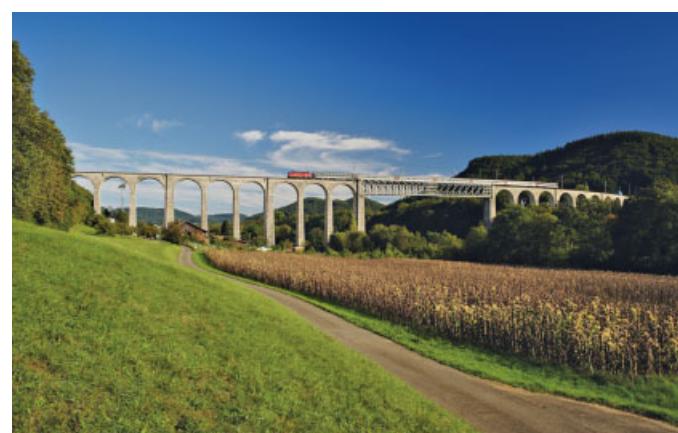
Bild 1. Gesamtansicht der Eisenbahnbrücke Eglisau inklusive der Vorlandbrücken und Stahlfachwerk
Fig. 1. Overall view of the Eglisau Railway Bridge

Die Bahnbrücke Eglisau wurde im Zeitraum von 1895 bis 1897 durch die ehemalige Schweizer Nordostbahn erstellt (Bild 1). Sie verbindet auf der Strecke Bülach–Schaffhausen eingleisig die Stationen Eglisau und Hüntwangen-Wil über den Rhein.

Im zentralen Bereich des 457 m langen Bauwerkes befindet sich eine über 90 m frei tragende, genietete Stahlfachwerkkonstruktion. Nördlich und südlich der 9 m hohen Fachwerkkonstruktion schließen sich die beiden aus Kalksteinquadern gemauerten Vorlandbrücken an, deren Stützen im Bereich der Auflagerbereiche bis zu 50 m hoch sind. Die Gewölbeweiten der Vorlandbrücken liegen zwischen 12 m und 15 m.

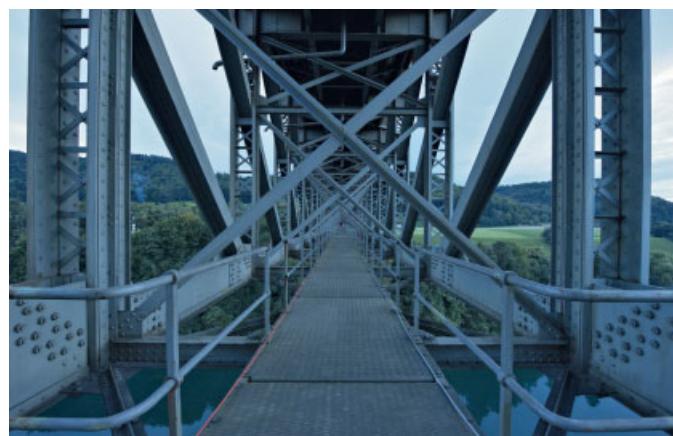
Bild 2. Inspektionsgang auf der unteren Ebene des Stahlfachwerkes

Fig. 2. Lower inspection gallery

Eine 2001 bis 2003 im Auftrag der SBB durchgeföhrte Überprüfung der Stahlkonstruktion (Bild 2) hat zu dem Ergebnis geföhrt, dass die statische Ausnutzung der Stahlkonstruktion sehr hoch sei. Die Trag- und Ermüdungssicherheit konnte hierbei für einige Bauteile rechnerisch nicht nachgewiesen werden. In Folge dieser Berechnungsergebnisse wären weitere Verstärkungsmaßnahmen erforderlich gewesen, die aufgrund der Lage und Zugänglichkeit am Objekt sowie der betrieblichen Randbedingungen auf der eingleisigen Strecke nur mit großem technischem und finanziellem Aufwand hätten ausgeführt werden können. Diese Maßnahmen stellen für den Bauwerkseigentümer keine bevorzugte Option dar.

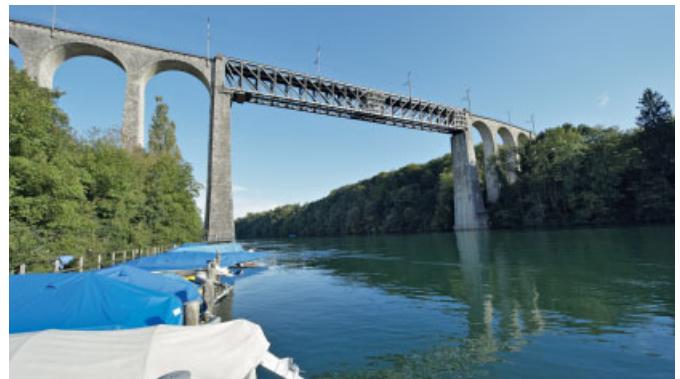
Bild 3. Stahlkonstruktion der Brücke Eglisau mit den im zentralen und rechten Bereich montierten Baugerüsten für die Sensorinstallation

Fig. 3. Steel part of the Eglisau bridge showing installation scaffolds in the central and right part

Das generelle Ziel des Projektes „Monitoring Bahnbrücke Eglisau“ (Bild 3) ist die Beurteilung des tatsächlichen Tragverhaltens anhand einer messtechnischen Erfassung von Dehnungen und Verschiebungen an charakteristischen Stellen der Konstruktion.

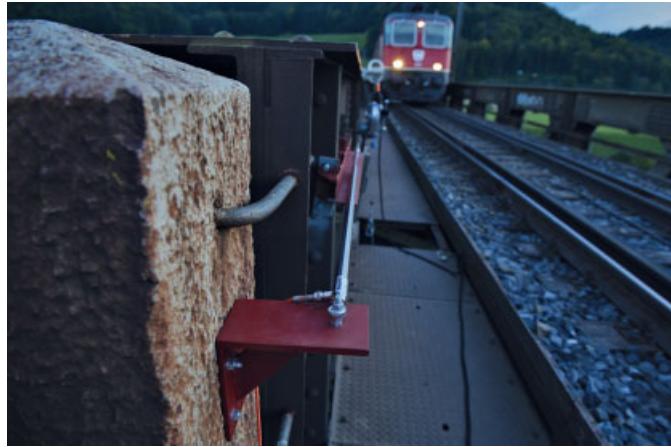
Bild 5. Am Widerlager Hüntwangen installierter Wegmessgeber
Fig. 5. Extensometer installed at the Hüntwangen abutment

tung installiert. Um Bewegungen des Stahlfachwerkes bezogen auf die Widerlager erfassen zu können, wurden sechs Wegmessgeber im Bereich des Ober- bzw. Untergurtes installiert (Bild 9). Die Messanordnung wird durch Beschleunigungsmessgeber und Temperatursensoren vervollständigt.

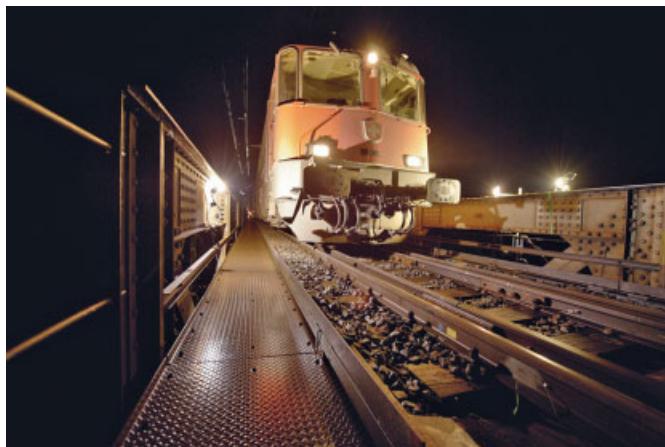
Bild 7. Lokomotivzug auf Lastposition 10 während der Belastungsversuche

Fig. 7. Haul Engine at load position No 10 during load test

tungsversuche ausgeführt. Für die Belastungsversuche kamen drei Lokomotiven mit einer nominellen Last von je 1200 kN (6 Achsen à 200 kN) zum Einsatz. Für die statischen Belastungsversuche wurden die als Lasten eingesetzten Lokomotiven an definierten Stellen auf der Brücke positioniert (Bild 7) und die hierbei auftretenden Tragwerksverformungen für sieben Lastfälle gemessen. Bei den dynamischen Belastungsversuchen fuhr eine Lokomotive mit konstanter Geschwindigkeit über die Brücke. Im Ergebnis der aufschlussreichen Belastungsversuche wurde das Messkonzept im Hinblick auf die nachfolgende Langzeitmessung angepasst und optimiert.

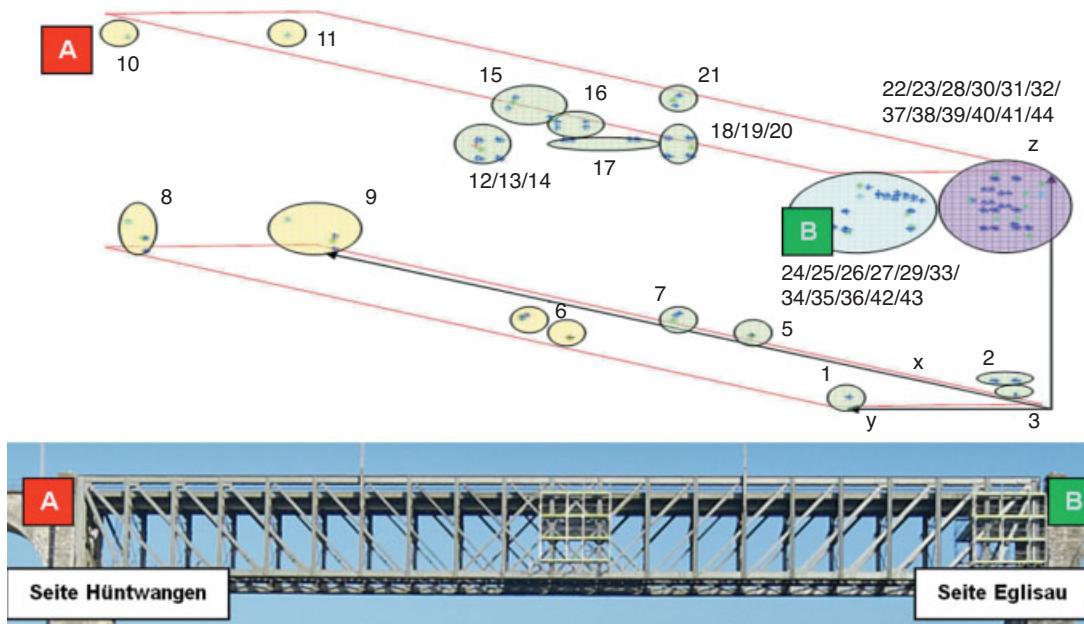
Bild 9. Schematische Übersicht der Lage und Gruppierung der Sensoren
Fig. 9. Scheme showing positioning of the sensors

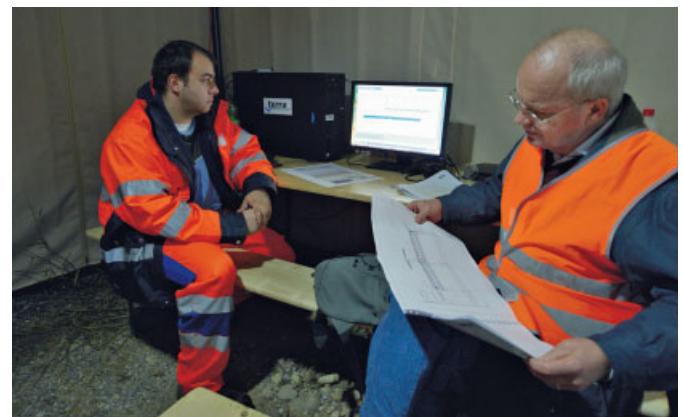
Bild 10. Online Datenauswertung und Bewertung der Ergebnisse während der Belastungsversuche
Fig. 10. Online data reduction and analysis during load tests

Die Messungen werden entsprechend dem, von der terra monitoring ag entwickelten und für das Projekt erweiterte, swissMon-Messkonzept ausgeführt (Bild 10). Die auf der vor Ort stationierten Datenerfassungseinheit laufende Software überwacht kontinuierlich alle angeschlossenen Sensoren. Sobald ein Zug auf die Brücke fährt, wird dies durch swissMon automatisch erkannt (Bild 11). Die Überfahrt wird unter Berücksichtigung eines definierten Pre- und Post-Event-Zeitfensters vollständig aufgezeichnet. Sobald der Zug die Brücke wieder verlassen hat, werden die Daten abgespeichert und automatisch ausgewertet. Die Auswertung umfasst die Berechnung von statistischen Parametern (Standardabweichung, Minimal- und Maximalwerte, RMS, Mittelwert) und eine Rainflow-Analyse. Mittelwerte und Standardabweichungen werden nach einer Basislinienkorrektur durchgeführt. Die Basislinie wird aus

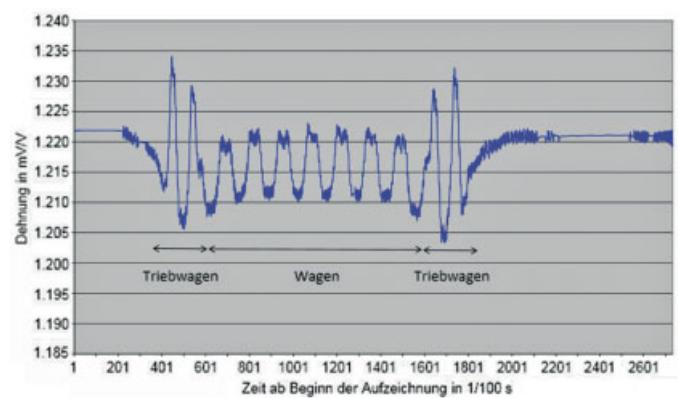
Bild 11. Messsignal eines Dehnungsmessgebers während einer S-Bahn-Überfahrt
Fig. 11. Measuring signal of a strain gauge while commuter train is crossing the bridge

dem Mittel der ersten 1000 Datensätze errechnet, danach werden die Absolutwerte auf die Basislinie als neuen Nullwert reduziert. Die Werte für Minimum, Maximum und RMS werden vor der Basislinienkorrektur berechnet.
