# Rütteltischversuche an einem Gebäude mit Mauerwerks- und Stahlbetonwänden

K. Beyer, M. Tondelli, S. Petry

## Zusammenfassung

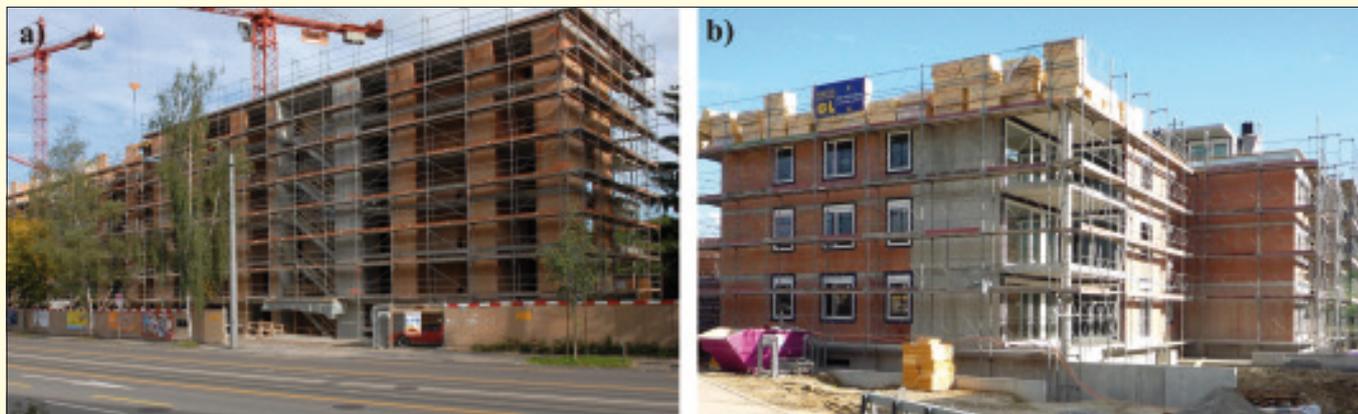
Bild 1. Mehrstöckige Wohnhäuser in der Schweiz mit Stahlbeton- und Mauerwerkswänden (Fotos: T. Wenk)

durch neu eingezogene Stahlbetonwände verstärkt. Das Tragsystem der resultierenden Struktur besteht daher aus Mauerwerkswänden und einigen Stahlbetonwänden, die durch Stahlbetondecken und Mauerwerksriegel gekoppelt sind (**Bild 1**). Spezifische Bemessungsregeln für solche gemischten Strukturen fehlen [1,2]. In der Schweiz werden für die Erdbebenbemessung solcher Gebäude häufig nur die Stahlbetonwände berücksichtigt und die Stockwerksschieflung auf 0.5% begrenzt, um Einstürze der Mauerwerkswände zu vermeiden. Da Steifigkeit und Widerstand von Mauerwerkswänden aber ähnliche Größenordnungen wie diejenigen von Stahlbetonwänden erreichen, wird das wirkliche Verhalten des Gebäudes während eines Erdbebens von beiden Wandtypen sowie ihrer Interaktion bestimmt. Numerische Untersuchungen an gemischten Stahlbeton-Mauerwerksgebäuden haben gezeigt, dass die Ergebnisse solcher Berechnungen, z. B. die Schubkraftverteilung zwischen den verschiedenen Wänden, sehr empfindlich hinsichtlich der Modellannahmen sind [3]. Experimentelle Ergebnisse, die zur Validierung herangezogen werden können, fehlten bisher. Darüber hinaus könnte das Verhalten senkrecht zur Ebene der Mauerwerkswände ein weiterer Schwachpunkt dieser Art von Gebäude sein. Neuere Studien zu diesem Thema zeigen jedoch, dass die Randbedingungen der Mauerwerkswände für Belastungen senkrecht zur Ebene bis jetzt noch nicht richtig erfasst werden aber gleichzeitig einen großen Einfluss auf deren Verhalten haben [4]. Ziel eines Forschungsprojektes an der École Polytechnique Fédérale de Lausanne (EPFL) ist das Verhalten von gemischten Stahlbeton-Mauerwerksgebäuden zu untersuchen und notwendige Grundlagen für die kraft- und verformungsbasierte Bemessung solcher Gebäude zu entwickeln. Im Rahmen dieses Forschungsprojektes wurde im Dezember 2012 ein Rütteltischversuch an einem vierstöckigen Gebäude im TREES-Labor am EUCENTRE in Pavia (Italien) im Maßstab 1:2 durchgeführt. Dieser Artikel beschreibt diesen Test sowie die dafür durchgeführten vorbereitenden quasi-statischen Versuche an der EPFL. Für weitergehende Informationen zum Test wird der Leser auf [5] verwiesen.

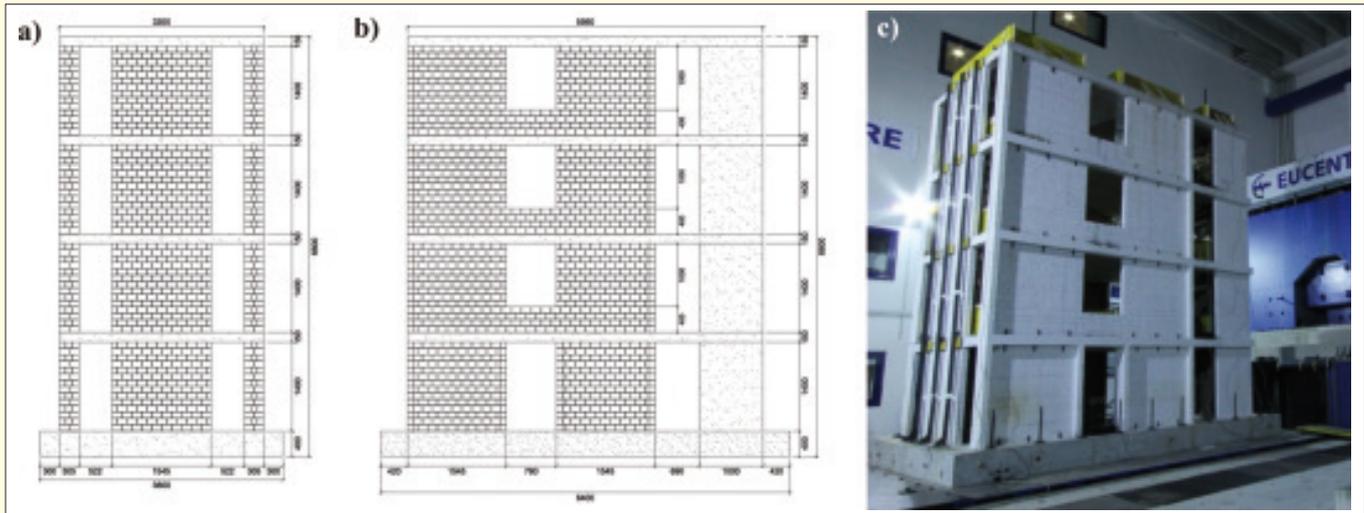
Bild 2. Quer- und Längsansicht des Versuchskörpers (a, b). Foto des Versuchskörpers nachdem er auf dem Rütteltisch montiert und die zusätzlichen Massen installiert waren (c).

Der Rütteltisch des TREES-Labors kann Beschleunigungen in einer horizontalen Richtung aufbringen und zeichnet sich insbesondere durch seine große Kraftkapazität aus. Das vierstöckige Gebäude konnte daher im Maßstab 1:2 getestet werden. Parallel zur Richtung der Anregung bestand das Tragsystem des Gebäudes auf jeder Seite aus zwei Mauerwerkswänden und einer Stahlbetondecke (Bild 2b). An den kurzen Stirnseiten befand sich auf jeder Seite lediglich eine Mauerwerkswand, welche senkrecht zu ihrer Ebene belastet wurden (Bild 2a). Um die Skalierungseffekte auszugleichen, wurden zusätzliche Massen auf den Decken installiert und die Belastungsgeschichte zeitlich skaliert. Das Gesamtgewicht des Modellgebäudes betrug somit 85 t und die Spannungen und Dehnungen im 1:2 Modell waren identisch zu denen, die in einem 1:1 Prototypengebäude zu erwarten wären.

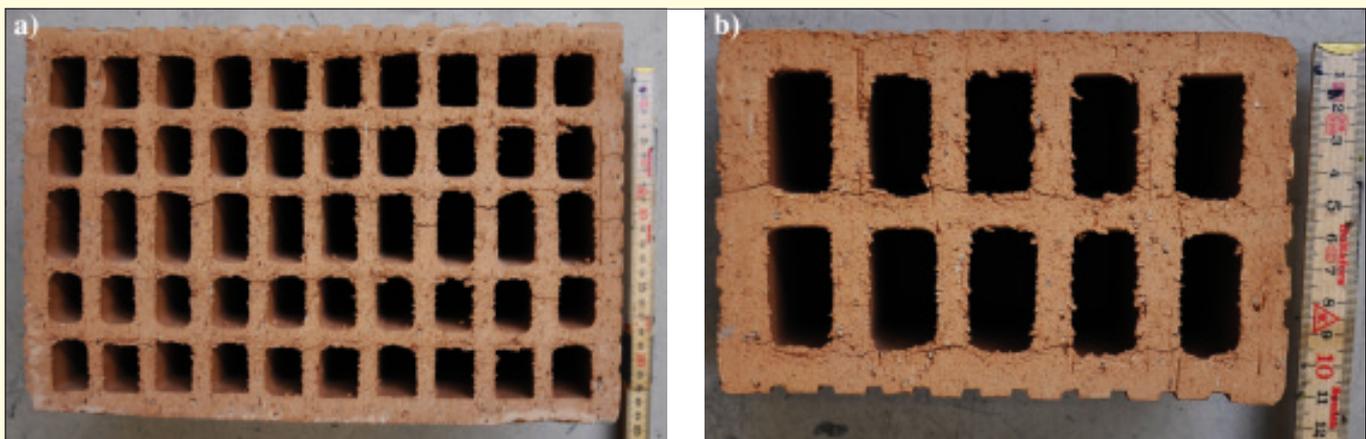
Bild 3. (a) Prototyp des Backsteins und (b) Modell-Backstein für Mauerwerk im Maßstab 1:2 [7]

Für die Mauerwerkswände des Versuchskörpers wurden speziell hergestellte Backsteine im Maßstab 1:2 verwendet. Um diese zu entwickeln, wurden zahlreiche Serien von Materialtests an verschiedenen Steinen durchgeführt. Bild 3 zeigt den schlussendlich gewählten Modell-Backstein und den zugehörigen Prototyp. Für den Rütteltischversuch war es vor allem wichtig, dass das Verhalten von Mauerwerkswänden unter zyklischer horizontaler Belastung im Modellmaßstab gut abgebildet wird. Aus diesem Grund wurden neben zahlreichen Standard-Materialversuchen an Mauerwerkskörpern, quasi-statisch zyklische Versuche an Mauerwerkswänden im Maßstab 1:1 und im Maßstab 1:2 durchgeführt [6,7]. Bild 4 zeigt die zugehörigen Versuchsaufbauten, in denen zwei vertikale Hydraulikzylinder die Normalkraft und das Kopfmoment und ein dritter Zylinder die horizontale Verschiebung aufbrachten. Die Steuerung der drei Zylinder war vollständig miteinander gekoppelt, so dass die Nor-

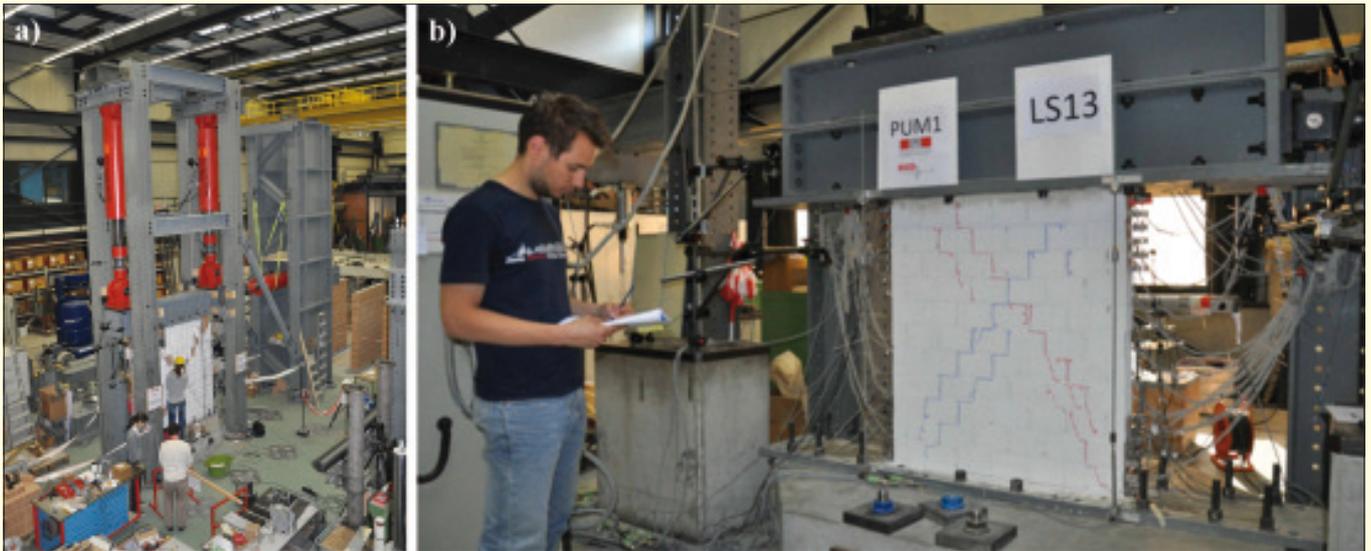
Bild 4. Versuchsaufbauten für quasi-statisch zyklische Versuche an Mauerwerkswänden im Maßstab 1:1 (a) und im Maßstab 1:2 (b) [6].

malkraft und die Höhe des Momentennullpunktes in der Wand während des gesamten Tests konstant blieben. In beiden Maßstäben wurden fünf Konfigurationen getestet, die sich hinsichtlich der aufgetragenen Normalkraft und der Höhe des Momentennullpunktes unterschieden. Die Ergebnis-

se zeigten, dass das Modell-Mauerwerk das Prototyp-Mauerwerk hinsichtlich horizontaler Steifigkeit, Widerstand und Versagensmechanismus sehr gut abbildete; die Verformungskapazität des Modell-Mauerwerks war im Durchschnitt etwas größer als die des Prototyp-Mauerwerks. Als

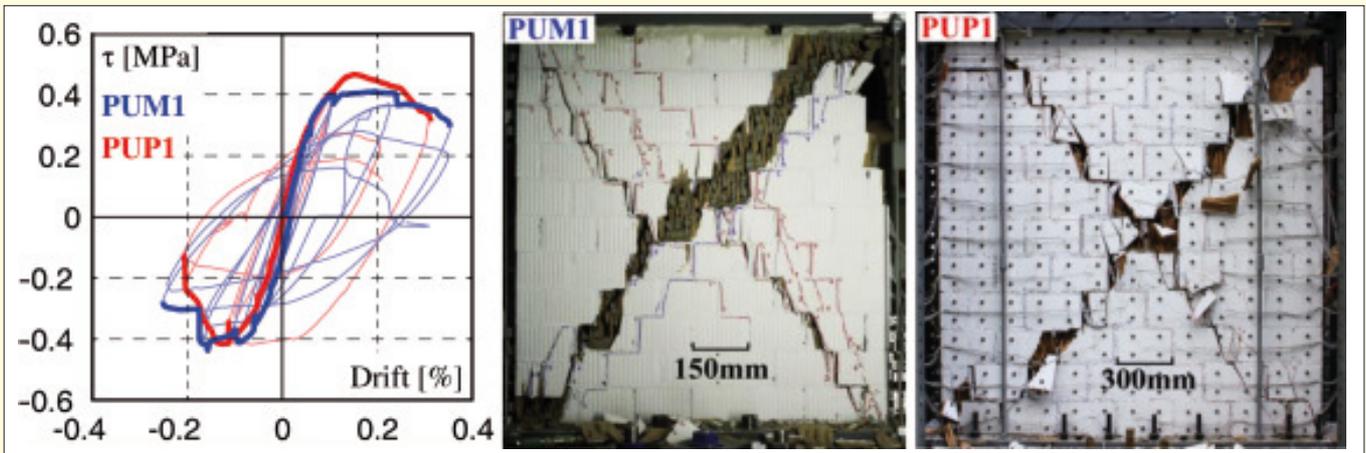
Bild 5. Quasi-statisch zyklische Versuche: Kurven Schubspannung vs. Schiefstellung für die Wand im Maßstab 1:2 (PUM1) und die Wand im Maßstab 1:1 (PUP1) sowie die zugehörigen Bruchbilder nach Axialkraftversagen [6].

Beispiel zeigt **Bild 5** die Kurven der Schubspannung in Funktion der Schiefstellung der ersten Versuchskörper der Prototyp- und Modell-Serie sowie die zugehörigen Bruchbilder nach Axialkraftversagen der Versuchskörper.

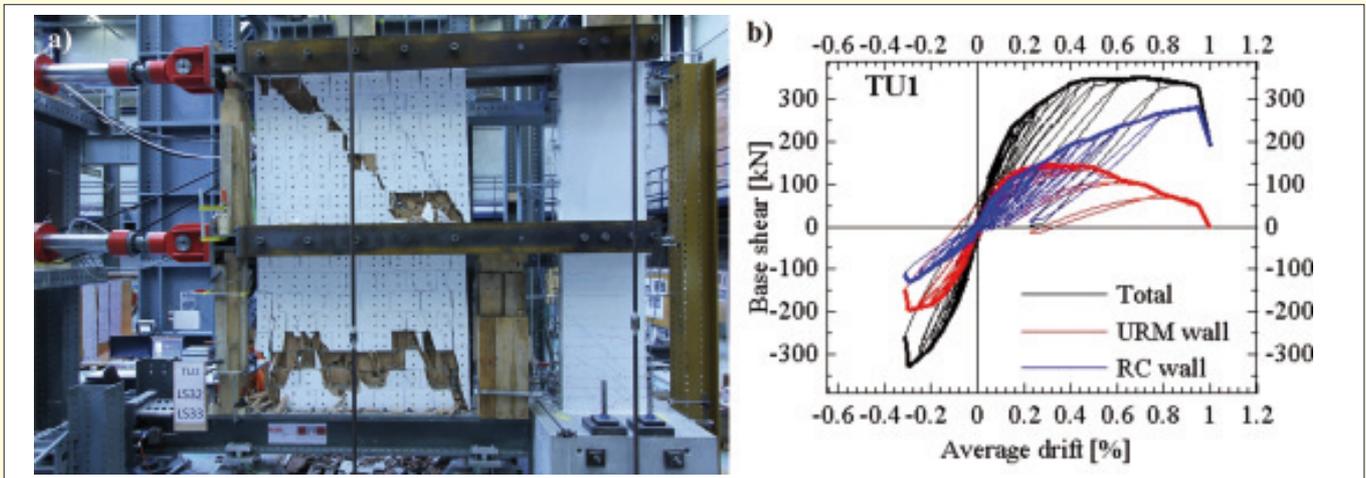
Bild 6. Quasi-statisch zyklische Versuche an einem gemischten Tragsystem: Bruchbild nach Axialkraftversagen (a) und horizontale Kraft-Verformungs-Hysteresen (b) [8].

Um das Zusammenwirken von Mauerwerks- und Stahlbetonwänden besser zu verstehen, wurden zudem an der EPFL quasi-statische Versuche an einem zweistöckigen gemischten Tragsystem mit je einer der beiden Wandtypen durchgeführt (**Bild 6a**, [8]). Ein speziell entwickelter Versuchsaufbau erlaubte die Auflagerreaktionen am Fuß der Mauerwerkswand zu messen. Aus diesen und den aufgebrachtten Kräften konnten die Kräfte und Momente am Fuß der Stahlbetonwand zurück gerechnet werden. Die Schubkraft-Verformungs-Hysteresen in **Bild 6b** zeigen, dass die Stahlbetonwand einen frühen Steifigkeitsverlust des Gesamtsystems verhindern kann. Des weiteren zeigt das Bruchbild, dass in einem gemischten System – anders als in einem Gebäude, das nur mittels Mauerwerkswänden ausgesteift ist – die horizontalen Verformungen sich nicht im Erdgeschoss konzentrieren sondern über eine größere Höhe verteilt sind.

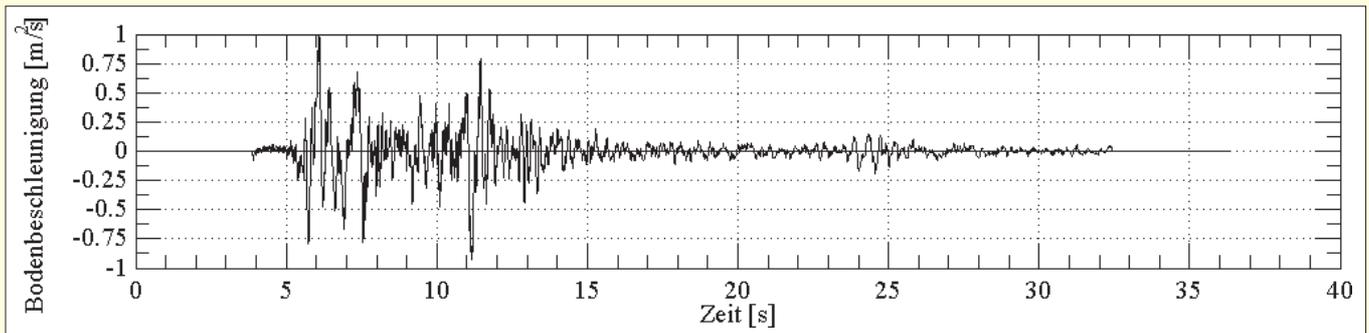
Bild 7. Beschleunigungszeitverlauf für die horizontale Anregung des Rütteltisches für eine maximale Beschleunigung von  $1 \text{ m/s}^2$ .

Der Beschleunigungszeitverlauf, der für die Anregung des Rütteltisches ausgewählt wurde, entspricht der Aufzeichnung des Erdbebens in Montenegro in 1979 an der Hercegovni-Meßstation. Um der Skalierung des Versuchskörpers Rechnung zu tragen, wurde die Zeit durch den Faktor 2 di-

vidiert. Insgesamt unterlief der Versuchskörper neun Testdurchläufe, wobei die Maximalbeschleunigung sukzessiv von  $0.05 \text{ g}$  bis  $0.9 \text{ g}$  erhöht wurde. **Bild 7** zeigt den skalierten Beschleunigungsverlauf für eine Maximalbeschleunigung von  $1 \text{ m/s}^2$ .

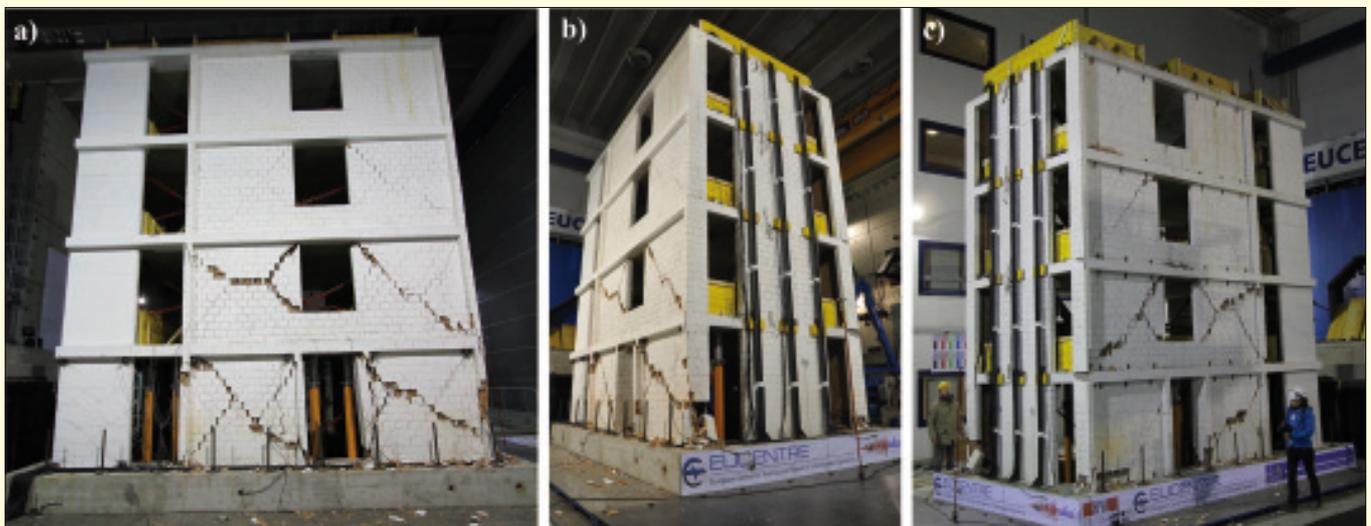
Bild 8. Zustand des Gebäudes nach dem letzten Versuchsdurchlauf.

Beim letzten Durchlauf mit einer maximalen Rütteltisch-Beschleunigung von 0.9 g wäre das Gebäude beinahe infolge der Wirkung der Schwerelasten eingestürzt. Es blieb unter anderem auch deshalb stehen, weil es lediglich einer unidirektionalen Anregung unterworfen war. Ein Video dieses Versuchs steht unter <http://eesd.epfl.ch/> zur Verfügung. Bei diesem Versuch verloren alle Mauerwerkswände, die parallel zu ihrer Ebene beansprucht wurden und sich in den beiden unteren Etagen befanden, ihre Horizontalkraft- und Axi-

alkraft-Tragfähigkeit und zeigten die für Schubversagen typischen diagonalen Risse mit lokalem Druckversagen am Wandfuß (Bild 8). Die großen bleibenden Verformungen der Mauerwerkswände und das Normalkraftversagen wurden durch das Abrutschen des oberen Teils der Mauerwerkswand einer Etage entlang dem Diagonalriss verursacht (Bild 9). Die Schwerelasten wurden in der Folge lediglich von den Stahlbetonwänden und den Mauerwerkswänden, die senkrecht zu ihrer Ebene beansprucht waren, abgetragen. Nach dem Versuch wurden sofort Abstützungen im Erdgeschoss installiert, um den Einsturz des Gebäudes zu verhindern (Bild 9). Im Gegensatz zu Gebäuden, welche ausschließlich aus Mauerwerkswänden bestehen, verteilten sich die großen horizontalen Verformungen recht gleichmäßig über die unteren beiden Stockwerke und konzentrierten sich nicht ausschließlich auf das Erdgeschoss. Diese Beobachtung steht im Einklang mit den Ergebnissen des quasi-statischen Versuchs in Bild 6. Wie erwartet, war diejenige Belastungsrichtung besonders kritisch, in welcher die Mauerwerkswände, infolge der durch die Decken und Mauerwerksriegel übertragenen Kräfte, einer erhöhten vertikalen Druckkraft ausgesetzt waren.

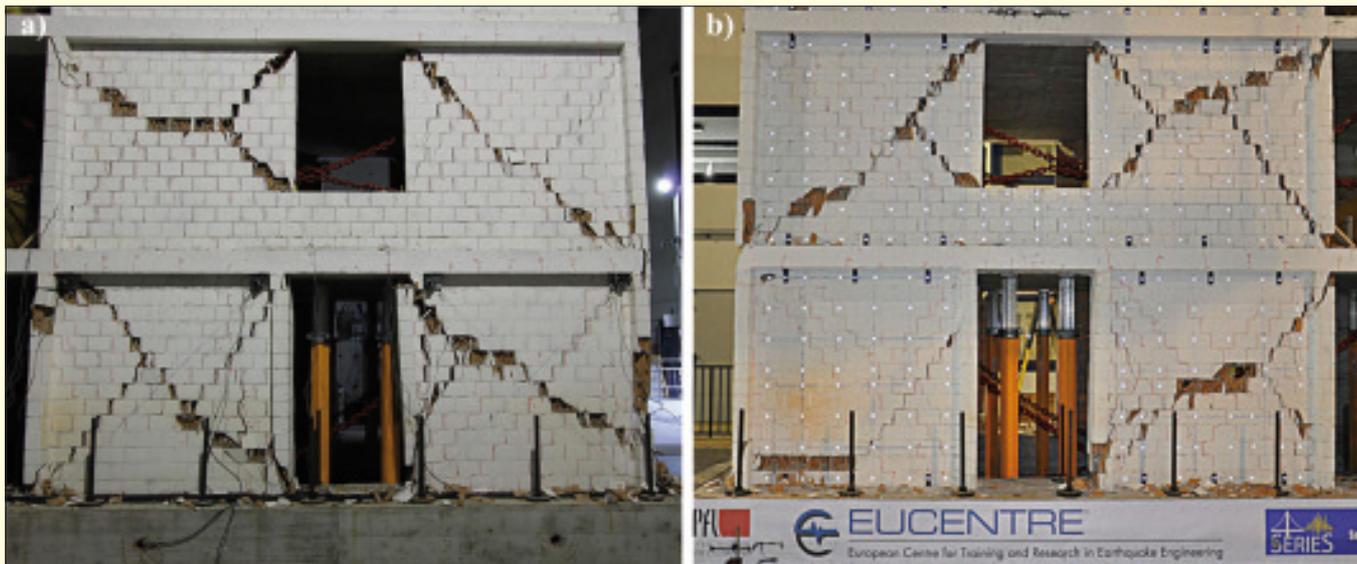
Bild 9. Die unteren beiden Etagen der Mauerwerkswände, welche parallel zu ihrer Ebene beansprucht wurden, nach dem letzten Versuchsdurchlauf.

zwischen 0.05 und 0.2 g erzeugten nur geringe Schäden in Form von Haarrissen in den Mauerwerkswänden des Erdgeschosses. Bei den Versuchen mit maximalen Rütteltisch-Beschleunigungen von bis zu 0.4 g wurden die Risse in den Mauerwerkswänden der ersten Etage deutlicher und erste Risse wurden in den Stahlbetonwänden an deren Wandfuß bemerkt. Beim Durchlauf mit einer maximalen Rütteltisch-Beschleunigung von 0.6 g wurde die Struktur zum ersten mal stärker beschädigt. Die diagonalen Risse in den Mauerwerkswänden hatten bleibende Rissbreiten von bis zu 0.8 mm; in der Mehrzahl der Fälle war die Rissbreite jedoch noch geringer als 0.2 mm.

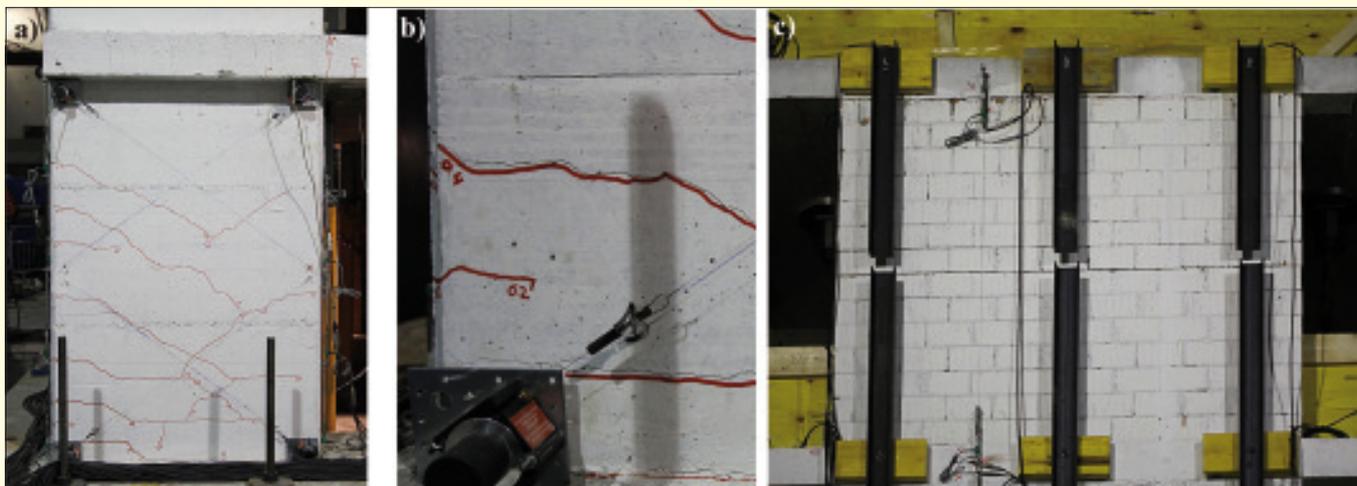
Bild 10. Fuß der Stahlbetonwand (a, b) und Mauerwerkswand des obersten Geschosses (c), die senkrecht zu ihrer Ebene beansprucht war, nach dem letzten Versuchsdurchlauf.

Wie die Mauerwerkswände verhielten sich die Stahlbetonwände unterschiedlich für die zwei Anregungsrichtungen. Für die Anregungsrichtung, in der sich die Normalkraft in den Stahlbetonwänden infolge der Kopplungswirkung von Decken und Riegeln verkleinerte, entwickelten die Stahlbetonwände im Erdgeschoss ein typisches Biege-Schubrissbild mit maximalen bleibenden Rissweiten von 1 mm (**Bild 10a,b**). In der anderen Anregungsrichtung vergrößerte sich die Normalkraft in den Stahlbetonwänden und weniger und kleinere Risse traten auf. In den oberen Stockwerken blieben die Stahlbetonwände ungerissen.

Beim letzten Versuchsdurchlauf wurde zum ersten Mal ein Versagen einer Mauerwerkswand senkrecht zu ihrer Ebene beobachtet. Eine Wand der Stirnseite der obersten Etage war großen horizontalen Verformungen unterworfen und berührte die außenliegenden vertikalen Stahlträger, die installiert worden waren, um ein mögliches Versagen aus der Ebene zu verhindern. Nach dem Versuch waren Horizontalrisse auf halber Wandhöhe und am Wandfuß und -kopf klar zu erkennen (Bild 10c). Die Wand, die versagte, war diejenige die links und rechts von Mauerwerkswänden statt Stahlbetonwänden flankiert war. Dies zeigt, dass die flankierenden Wände neben der eigentlichen Deckensteifigkeit ebenfalls einen Einfluss auf die Randbedingungen bezüglich Versagen senkrecht zur Wandebene haben.
