ANALISIS MILLING DRUM PADA UNIT WIRTGEN W 50

PUBLIKASI ILMIAH

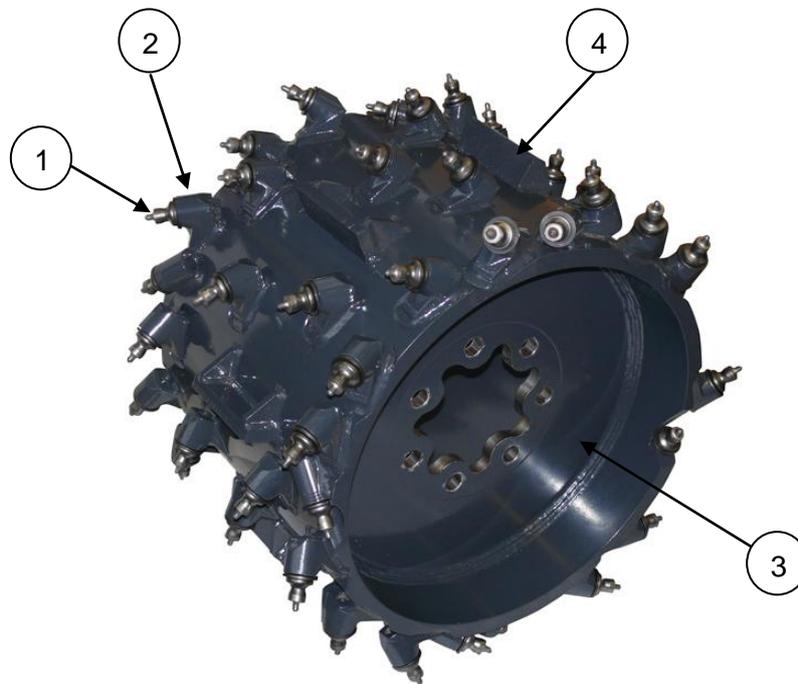
Gambar 1 *Milling Drum*

Keterangan :

Picks

Ejector

Holder

Drum milling

perbaiki menjadi potongan-potongan kecil. Dalam proses pemakanan aspal *milling drum* akan berputar searah arah perjalanan atau pemakanan . *milling drum* mempunyai beberapa komponen yang sangat penting yaitu : *picks, holder, drum milling, ejector*.

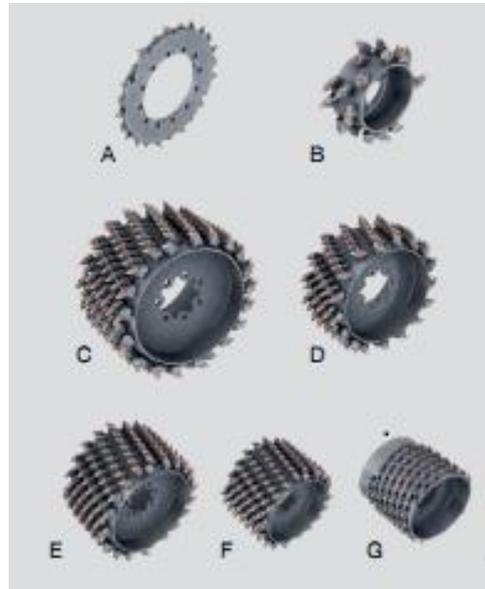
Gambar 2 Jenis *Milling Drum*

Milling drum di bagi 7 jenis yaitu :

Cutting wheel (tampak pada gambar 1A)

Water channel milling drum (tampak pada gambar 1B)

Micro-fine milling drum (tampak pada gambar 1C)

Micro-fine milling drum (tampak pada gambar 1D)

Micro-fine milling drum with lateral discharge (tampak pada gambar 1)

Micro-fine milling drum for roughening concrete (tampak pada gambar 1 F)

Micro-fine milling drum for demarcation work (tampak pada gambar 1 G)

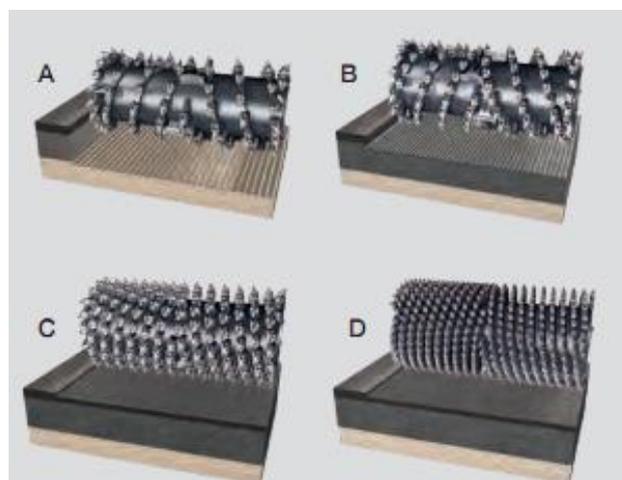
Gambar 3 Tipe *Milling Drum*

Sementara itu terdapat 4 tipe milling drum, yaitu :

Eco Cutter (tampak pada gambar 2 A)

Standard milling drum (tampak pada gambar 2 B)

Fine milling drum (tampak pada gambar 2 C)

Micro-fine milling drum (tampak pada gambar 2 D)

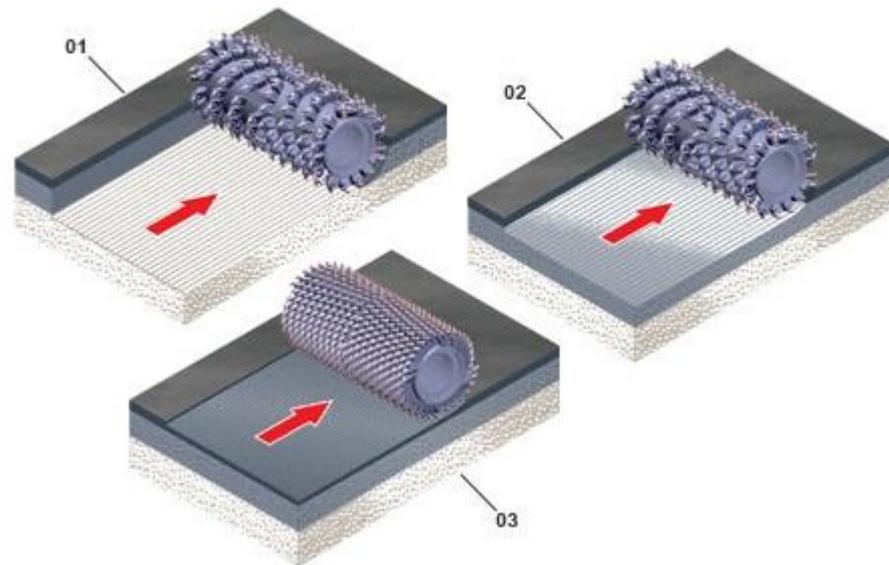
Gambar 4 Hasil Pemakanan *Milling Drum*

Jarak pengambilan mengacu pada jarak antara satu *pick tip* dengan *pick* berikutnya. Jarak *pick* menentukan profil gambar penggilingan setelah satu revolusi *milling drum*. Penunjukan LA8 oleh karena itu berarti jarak antara *pick* adalah 8mm

Milling drum micro-fine (bentuk LA8) tidak sesuai untuk penggalian lengkap (karena disainnya juga tidak ada ejektor yang dipasang pada drum penggilingan), namun hanya untuk renovasi lapisan atas.

Milling drum Eco-cutter sangat ideal untuk penggalian lengkap, karena karena jarak tanam 25 mm yang besar mereka memiliki kerapatan pengambilan yang kurang. Fakta ini mengarah pada efisiensi yang lebih tinggi dengan aplikasi semacam ini. Mereka tidak digunakan untuk renovasi lapisan atas, karena kekasaran penutup terlalu besar karena jarak tempuh yang lebih besar.

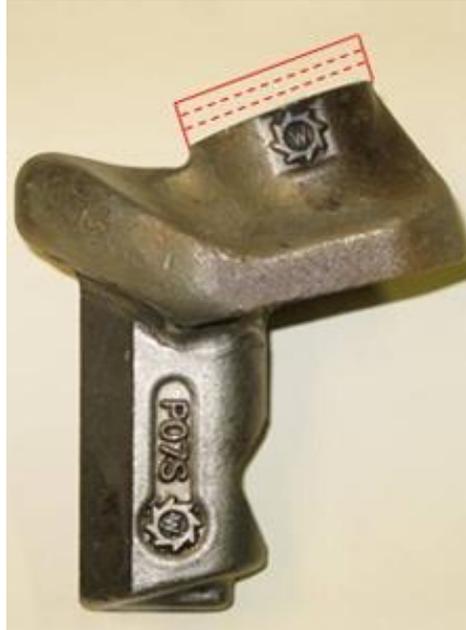
Gambar 5 *Parallel wear to the contact surface*

Selama masa kerja pemegang bagian atas, ia mengenakan pemakaian secara Pararel ke permukaan kontak. pemakaian ini disebut sebagai pemakaian panjang. Keausan memanjang per unit waktu dapat bervariasi tergantung pada berbagai tugas penggilingan, kinerja mesin, dll.

Proses penggilingan menghasilkan mineral keras dalam jumlah besar, dan karenanya partikel abrasif di area kontak antara pelat aus dan alat pemotong. Keausan memanjang hasil terutama dari *microchip* mekanisme abrasi dan alur. Partikel mineral keras, dengan kekuatan besar (kekuatan potong) melakukan gerakan relatif saat pendingin yang ada di dalam *milling drum* membersihkan partikel yang ada di antara *toolholder* dan *picks*, sehingga menyebabkan abrasi material pada pemegangnya. Dalam beberapa kasus, ini juga menghasilkan wabah material pada permukaan kontak pilih, yang disebabkan oleh pemalu partikel keras selama pemotongan.

Bagian atas harus diganti saat pemakaian memanjang dalam 16 mm.

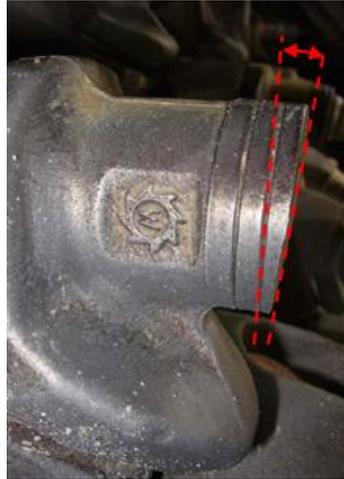
Gambar 6 *Wedge-shaped wear inwards toward the contact surface*

Selama masa kerja bagian atas pemegang, permukaan kontak pilih dikenakan miring keudukannya. Tegangan asimetris ini ke permukaan menciptakan gambar *a wedge-shaped*. (permukaan kontak miring ke arah luar)

Sudut pengiring terpilih pada *milling drum* standar dipilih sedemikian rupa sehingga keausan memanjang tegak lurus terhadap pegangan alat, dengan mempertimbangkan situasi aplikasi yang berubah (kedalaman penggilingan 0 - 320 mm). Vektor gaya resultan yang bekerja pada alat pemotong atau alat pengukur tergantung pada berbagai kedalaman penggilingan dan kecepatan putaran mesin, dan dengan demikian mempengaruhi arah keausan memanjang. Jika *milling drum* standar digunakan secara eksklusif untuk memotong permukaan lunak (misalnya, tanah liat) untuk kedalaman penggilingan besar untuk waktu yang lama, gaya yang dihasilkan menyebabkan keausan terutama di sisi luar alat pemotong.

Bagian atas harus diganti segera setelah karakteristik rotasi *picks* terpengaruh.

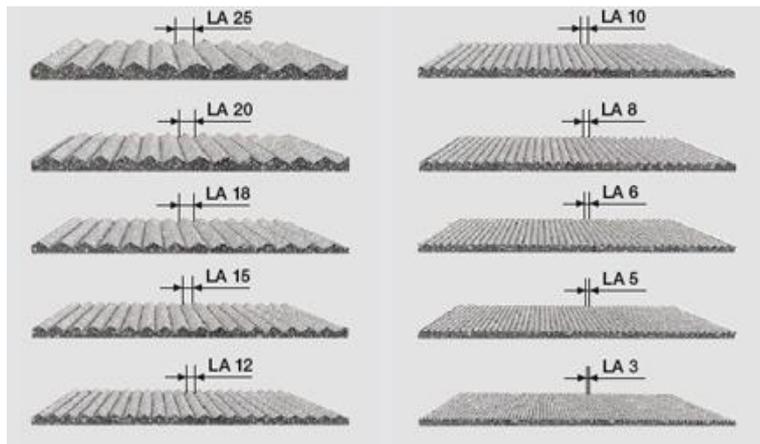
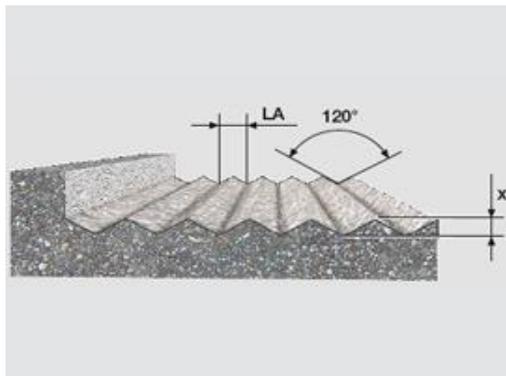
Gambar 7 hasil pemakanan sesuai jarak *picks*

Jarak antara *picks* menentukan kerataan pemakanan. Semakin pendek jarak pemakanan *picks* maka semakin rata atau halus pemakanan yang di peroleh.

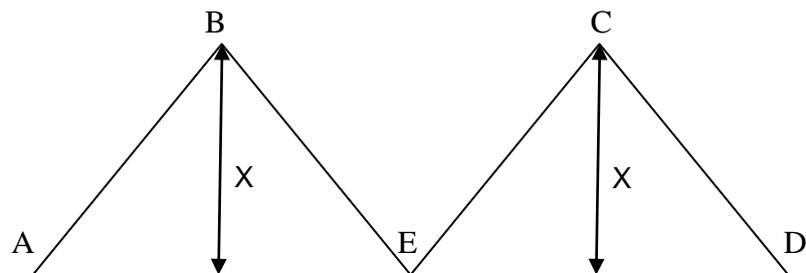
Dari tabel di atas x bisa kita cari melalui gambar segitiga di bawah

Keterangan :

LA = AE = ED

Sisi Miring = AB = BE = EC = CD

Sudut BEC = 120° = Sudut ABE = Sudut ECD

Karna gambar di atas segitiga maka di dalam segitiga memiliki jumlah sudut keseluruhan adalah 180° maka besar sudut BAE adalah:

$$\frac{AE}{\sin b} = \frac{AB}{\sin f} \quad \text{Dan} \quad X = \sqrt{AB^2 - (0.5 \times AE)^2}$$

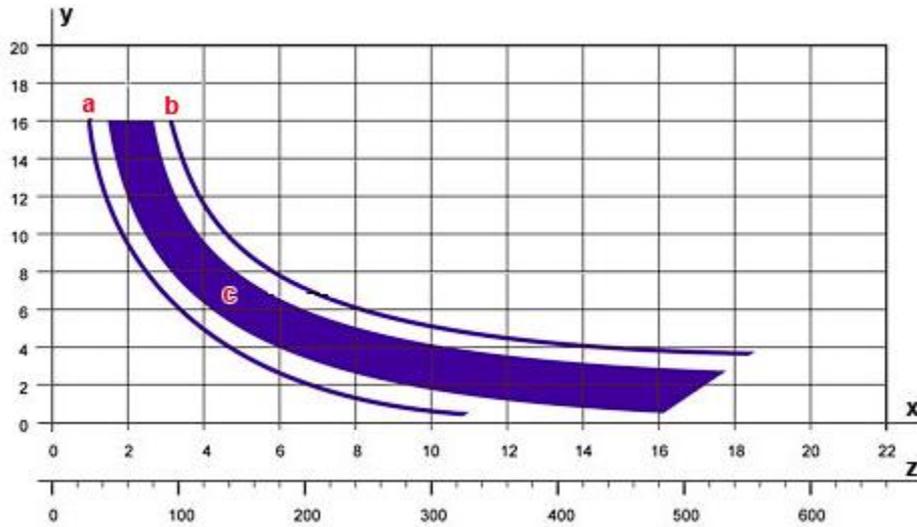
Gambar 8 Grafik *Performance Milling Drum W 50*

Dari grafik di atas kita bisa ambil contoh jika suatu *writgen* unit W 50 melakukan suatu pekerjaan di jalan tol yang melakukan pemakanan (*milling depth*) = 8 cm, lebar *milling drum* = 50 cm dan menggunakan kecepatan (*Advance speed*) = 8 m/min. maka berapa *volume performance* dan *effective volume performance* pada unit *wirtgen* W 50 ?

Kinerja volume = kinerja penggilingan x kedalaman pemakanan

$$\begin{aligned} \text{Kinerja penggilingan} &= \text{lebar penggilingan} \times \text{kecepatan awal} \times 60 \\ &= 0.5 \text{ m} \quad \times \quad 8 \quad \times 60 \end{aligned}$$

Kinerja volume efektif = kinerja penggilingan x faktor penyisihan

Dari analisa di peroleh hasil *volume performance* pada *unit wirtgen W 50* yaitu 19.2 (m³ / h) dan *effective volume performance* saat berada di jalan tol pada *unit wirtgen W 50* yaitu 13.44. (m³ / h) .
