Las revistas técnicas. Luces y sombras

Technical journals. Highs and lows

Juan Monjo Carrió*

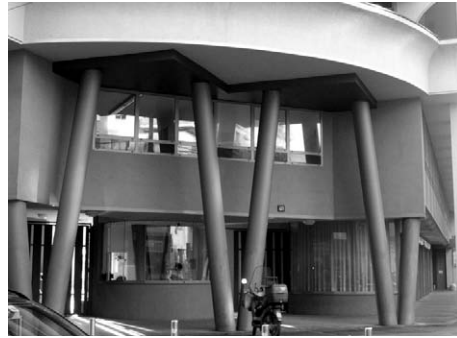
3

3.- Elementos estructurales con pilares esbeltos e inclinados.

También la esbeltez de elementos verticales ha provocado problemas de pandeos excesivos en los mismos. Las imágenes de pilares esbeltos hay que matizarlas con sus propias proporciones, su composición constructiva y las cargas que puede recibir, limitando su deformabilidad en función de su uso y de la dependencia de otros elementos constructivos.

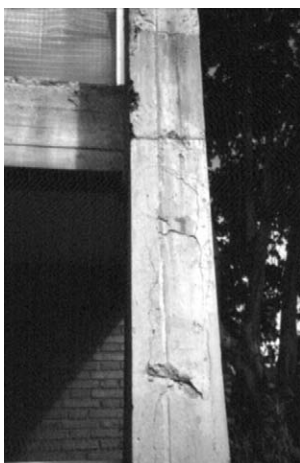
4

4.- Estructura de hormigón visto.

Por otra parte, hay que mencionar el problema común de las *estructuras de hormigón visto*, que resultan de una atractiva apariencia pero que tienen una durabilidad muy escasa sin un adecuado tratamiento para estar a la intemperie.

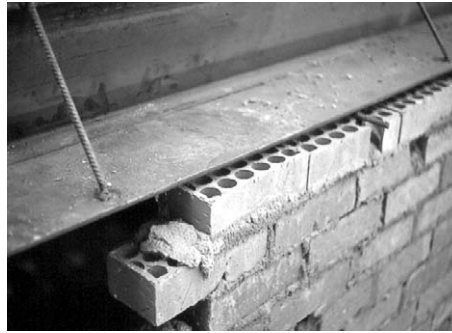
7

7.- Palastro para apoyo de fábrica de ladrillo con tirantes de cuelgue y sin retenedores de la fábrica.

La incorporación de *elementos auxiliares de cuelgue para fachadas de ladrillo visto* sin la suficiente protección antioxidante y sin los sistemas adecuados de retención del propio ladrillo, ha hecho que hayan aparecido fallos de funcionamiento, con algunos colapsos. En efecto, aun siendo una solución necesaria para dar continuidad al ladrillo visto en las fachadas, hay que asegurar una serie de complementos para su adecuado comportamiento constructivo; resistencia suficiente para evitar su deformación, protección contra la corrosión, retención de la

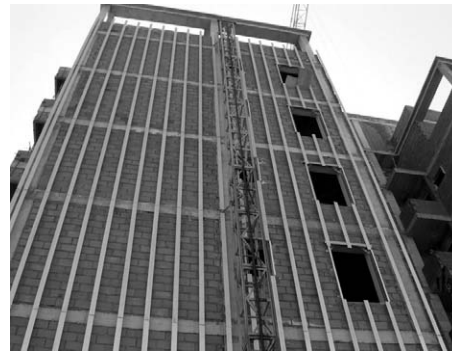
8

8.- Estructura auxiliar de sujeción para fachada ventilada.

Diseño de *fachadas ventiladas* sin un análisis adecuado de su ventilación y su resistencia a la succión. Se trata de una solución relativamente reciente, muy “de moda” y muy lógica desde el punto de vista funcional y constructivo. Sin embargo, requiere un adecuado análisis técnico que no siempre se da. En efecto, hay que asegurar su integridad comprobando, tanto el anclaje de la estructura auxiliar al soporte como el de las placas a la estructura auxiliar, todo ello, sobre todo, ante la succión del viento. Asimismo, hay que asegurar la ventilación y comprobar el “efecto chimenea” que ésta provoca, lo que no siempre se lleva a cabo.

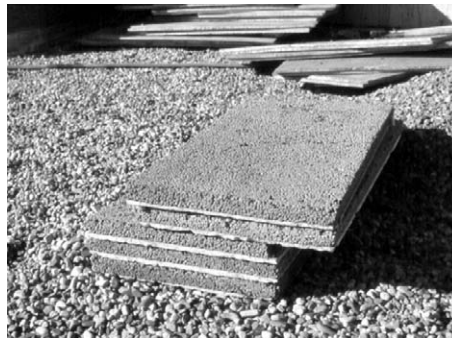
9

9.- Aislante de “poro abierto” bajo baldosa filtrante, inútil como aislamiento.

En la década de los 70, por su parte, las *cubiertas invertidas* hacían furor y se incorporaron en los edificios sin un análisis claro de su funcionalidad, especialmente de la capacidad real de aislamiento cuando el agua de lluvia permanecía entre los materiales, y de los materiales aislantes adecuados, que debían ser “de poro cerrado” para mantener sus características, además de un cálculo adecuado de su aislamiento.

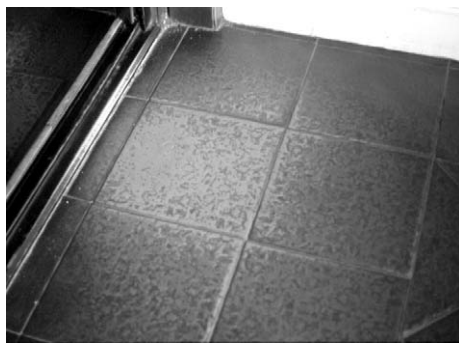
11

11.- Desgaste de vidriado superior de baldosas cerámicas.

Los pavimentos cerámicos vidriados en lugares públicos (hoteles, cafeterías, etc.) muy de moda todavía hoy, sufren un inevitable desgaste de la capa de vidriado que es imposible de reparar, excepto por sustitución, lo que no se acepta fácilmente. Los problemas no se han resuelto hasta la aparición del gres compacto o porcelánico.

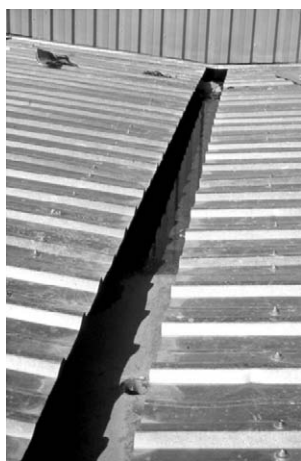
10

10.- Cubierta de chapa metálica con canalón intermedio sin inclinación.

También, en la misma década, las cubiertas de paneles de chapa sin la inclinación y los solapes adecuados y sin incorporar los canalones intermedios con la suficiente anchura, inclinación y sumideros, provocaron gran cantidad de problemas de filtración, que todavía subsisten.

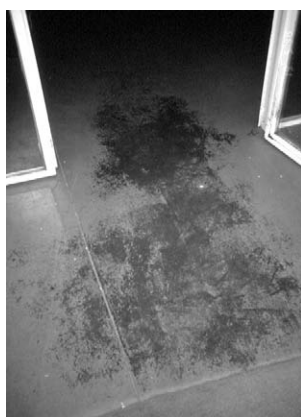
12

12.- Pintura epoxídica desgastada sobre solera.

Las pinturas epoxídicas sobre soleras de hormigón (de nuevo el "mito del plano continuo") han facilitado la presencia de dos problemas fundamentales; su fisuración, al no

introducir juntas de retracción suficientes, y su desgaste, al tener espesores de décimas de milímetro y utilizarse en lugares de mucho tránsito.
