CORRELACIÓN ENTRE ANCHO DE GRIETA DEL RECUBRIMIENTO DEL CONCRETO Y CORROSIÓN DEL REFUERZO EN ELEMENTOS EXPUESTOS A UN AMBIENTE NATURAL CONTAMINADO POR CLORUROS

Carmen Andrade^a, Alejandro Muñoz^b, Andrés Torres-Acosta^c

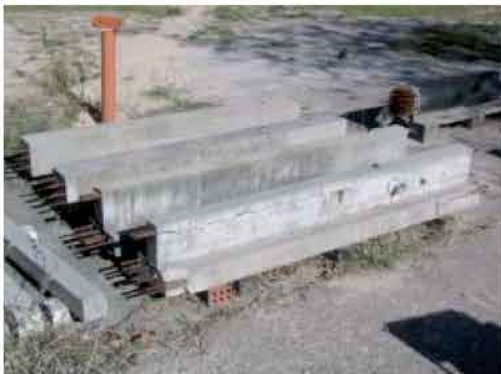
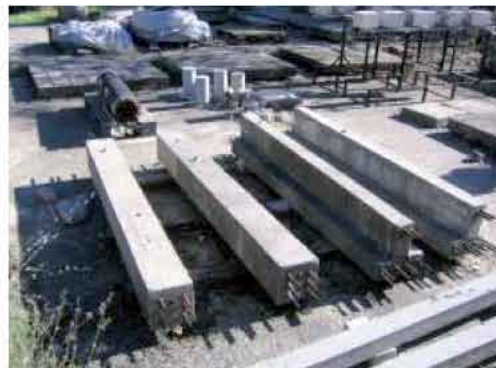
Imagen 1. Disposición de los elementos.

La sección de la viga T consiste en un patín de 300 x 100 mm, con alma de 200 x 100 mm. El armado del alma son dos barras de 16 mm de diámetro. En la parte superior del patín hay cuatro barras de 12 mm de diámetro mientras que en la parte inferior y en la central, hay dos barras de 16 mm de diámetro. En los extremos hay dos barras de 12 mm de diámetro. Los estribos son de 6 mm de diámetro a cada 200 mm. El recubrimiento de la estructura es de 30 mm. Ambos elementos fueron fabricados en 1990 y la dosificación nominal del concreto empleado fue de 360 kg/m^3 de cemento, 1,080 kg/m^3 de agregado 5-12 mm, y 840 kg/m^3 de agregado 0-5 mm. La relación agua/cemento (a/c) fue de 0.7. Se añadió un 3% de $\text{CaCl}_2 \cdot 2\text{H}_2\text{O}$ al agua de fabricación. Dado que se fabricaron un conjunto de vigas, columnas y tableros (los últimos no incluidos en este estudio), el concreto fue comercial, servido por una central y transportado por un camión-concreto (tipo trompo). El curado se realizó durante 7 días mediante la colocación de plásticos para evitar la desecación con riegos intermitentes. Una vez finalizado el curado se retiraron los plásticos. Todos los elementos han permanecido expuestos a la atmósfera de Madrid sin ninguna protección de la lluvia. La disposición de los elementos es tal que una cara de los elementos permanece en sombra y la otra de cara al sol (Imagen. 1).
