COMITÉ NACIONAL ESPAÑOL DE GRANDES PRESAS

ANÁLISIS DEL LLENADO DE LA PRESA DE ITOIZ

RESUMEN:

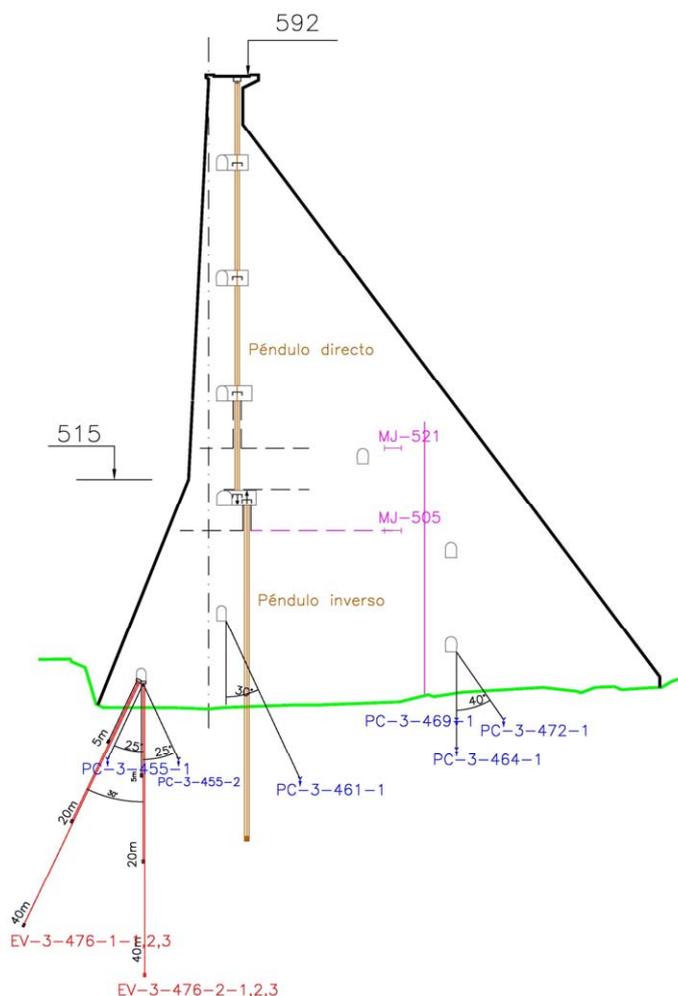
Figura nº 1.- Sección tipo del bloque nº 3

La presa es de gravedad de planta recta con una altura sobre cimientos de 122 metros y 525 metros de longitud en su coronación (la cota de coronación es la 592 m). El talud del paramento de aguas abajo es de 0,75H:1V, mientras que el de aguas arriba presenta un quiebro en su desarrollo a la cota 515,00; siendo el talud por encima del mismo de 0,05H:1V y por debajo 0,40H:1V. En la Figura nº 1 se muestra la sección tipo de la presa del bloque nº 3, reflejando la auscultación dispuesta en el mismo.

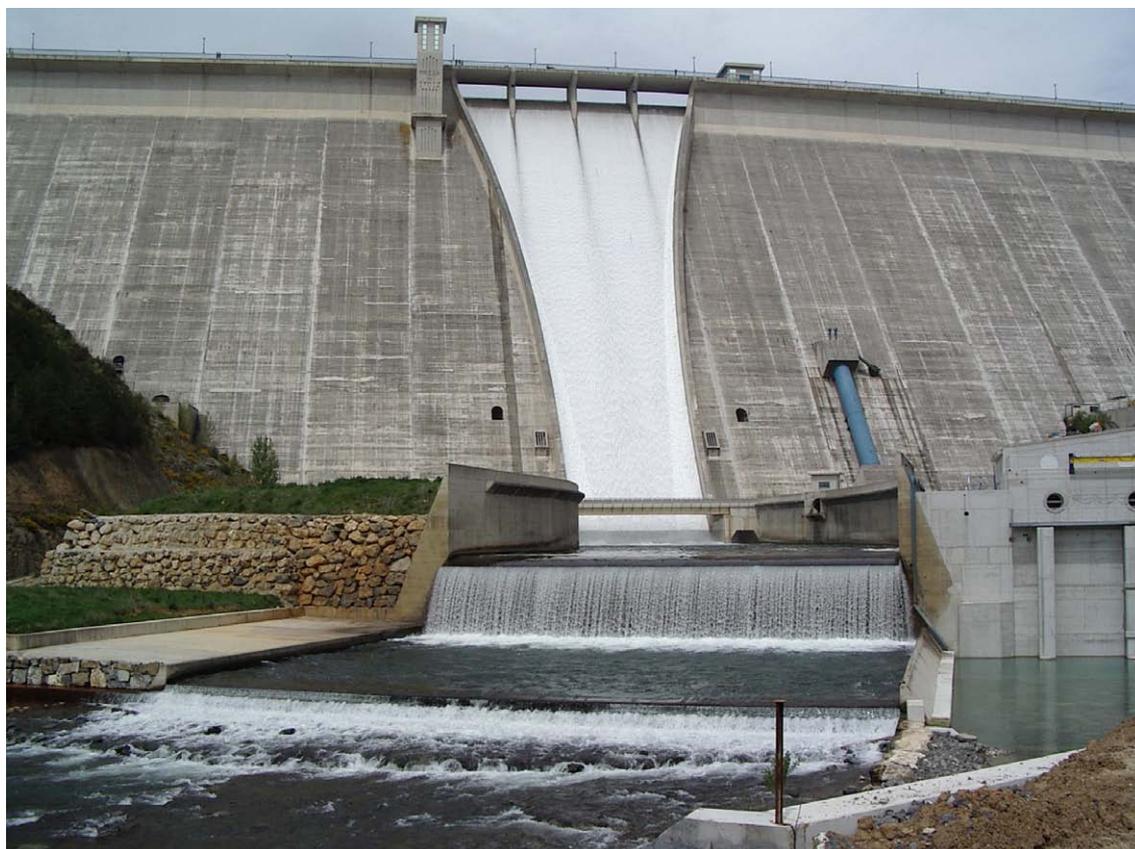
Fotografía nº1.- Imagen de la presa vertiendo por el aliviadero

te este nivel constante durante unos dos meses. El Director del Plan de Puesta en Carga aprobó la posibilidad de alcanzar la cota 588 m para que se produjera un cierto vertido de agua por el aliviadero y, así, probar el funcionamiento del mismo. Esta posibilidad venía recogida en el Plan de Puesta en Carga y así se hizo a finales de abril de 2008. Ver Fotografía nº 1.

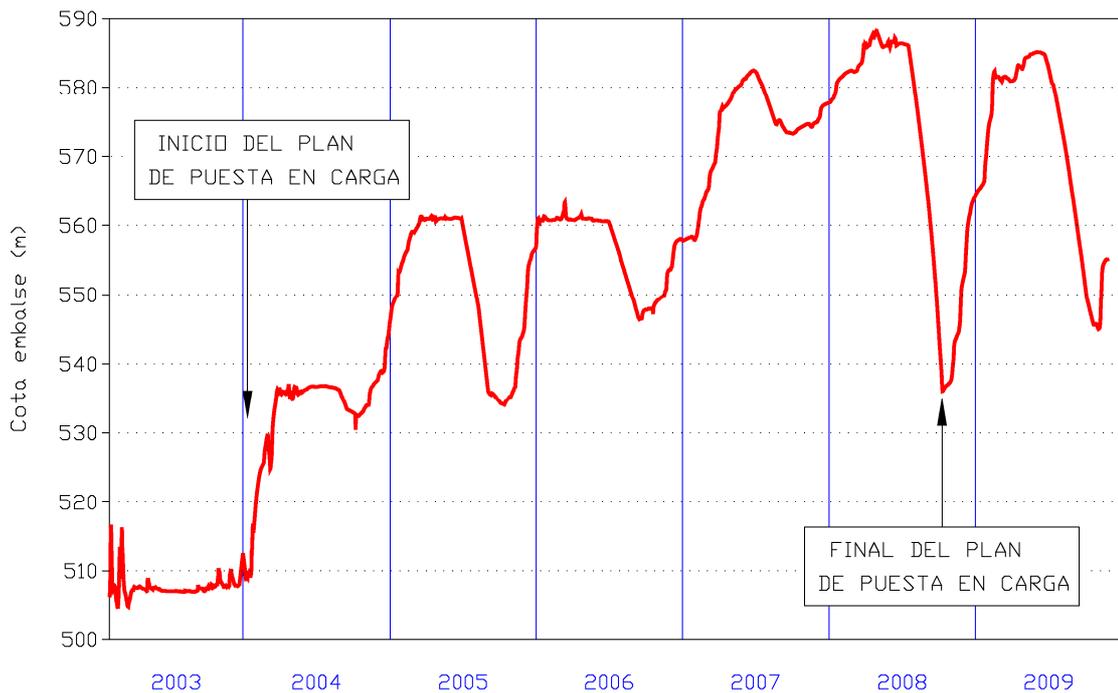
Figura nº 2.- Evolución del nivel del embalse

Desde ese momento la presa se está explotando con normalidad realizando informes de auscultación periódicos para comprobar el buen comportamiento de la presa y de su cimiento. En la Figura nº 2 se puede consultar la variación del nivel del embalse hasta finales del año 2009.

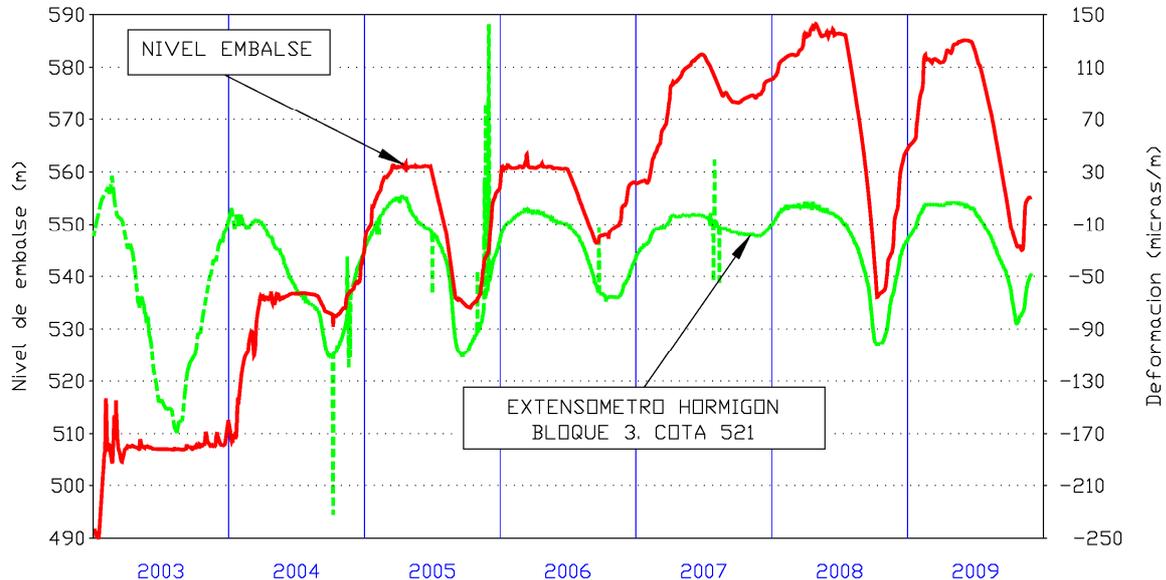
En la Figura nº 3 se ha dibujado la evolución del nivel del embalse y de la lectura del extensómetro vertical del bloque nº 3 a la cota 521 m, cerca del paramento de aguas arriba. Se puede comprobar la clara relación existente entre ambas variables, lo que indicaría que las variaciones tensionales en el hormigón vienen gobernadas principalmente por la variación del embalse.

Figura nº 3.- Evolución del extensómetro del bloque nº 3

El módulo de deformación del hormigón se puede estimar con los datos de las deformaciones para dos cotas distintas del nivel del embalse. Así, el empuje producido por el embalse produciría un cierto momento sobre un plano horizontal de referencia a la cota del extensómetro:

Realizando este estudio para extensómetros colocados en los bloques nºs 3 y 9 se ha obtenido que el rango de variación del módulo de deformación está entre 0,9-3,2 10^6 t/m².

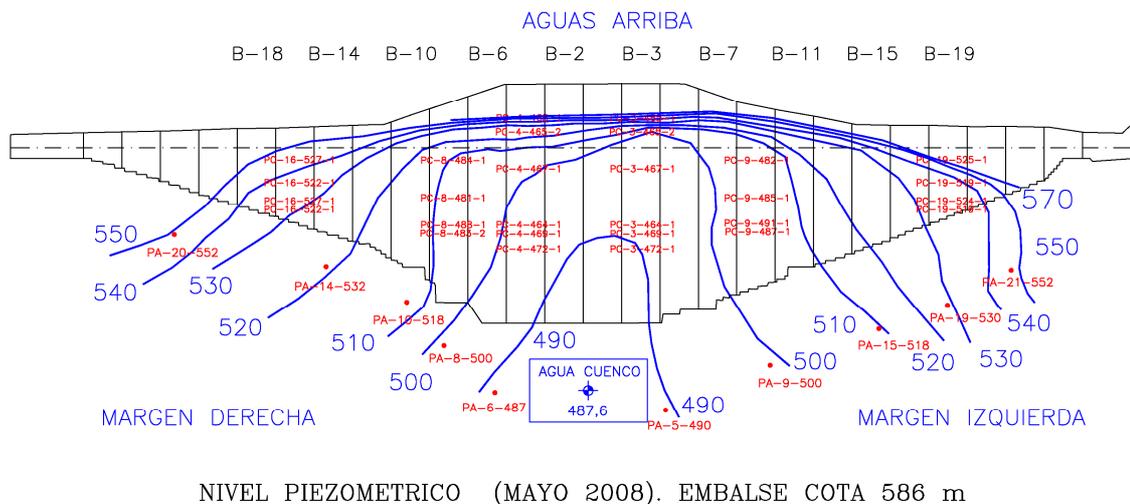
Las presiones intersticiales vienen condicionadas por la cota del embalse. En la Figura nº 4 se muestra la planta de isopiezas correspondientes a mayo de 2008 cuando el embalse había alcanzado por primera vez el Máximo Nivel de Embalse e incluso se había producido el vertido por el aliviadero. Se observa la pérdida de carga que se produce en la zona de la pantalla de impermeabilización y drenaje (donde se juntan las líneas equipotenciales).

Figura nº 4.- Mapa de isopiezas

El análisis del estado piezométrico del cimiento para distintos niveles del embalse indica que el exceso de presiones intersticiales se disipa con relativa facilidad al descender el embalse. Y que luego, al subir de nuevo, se vuelven a incrementar las presiones, hasta valores parecidos a los existentes anteriormente para valores similares del embalse.

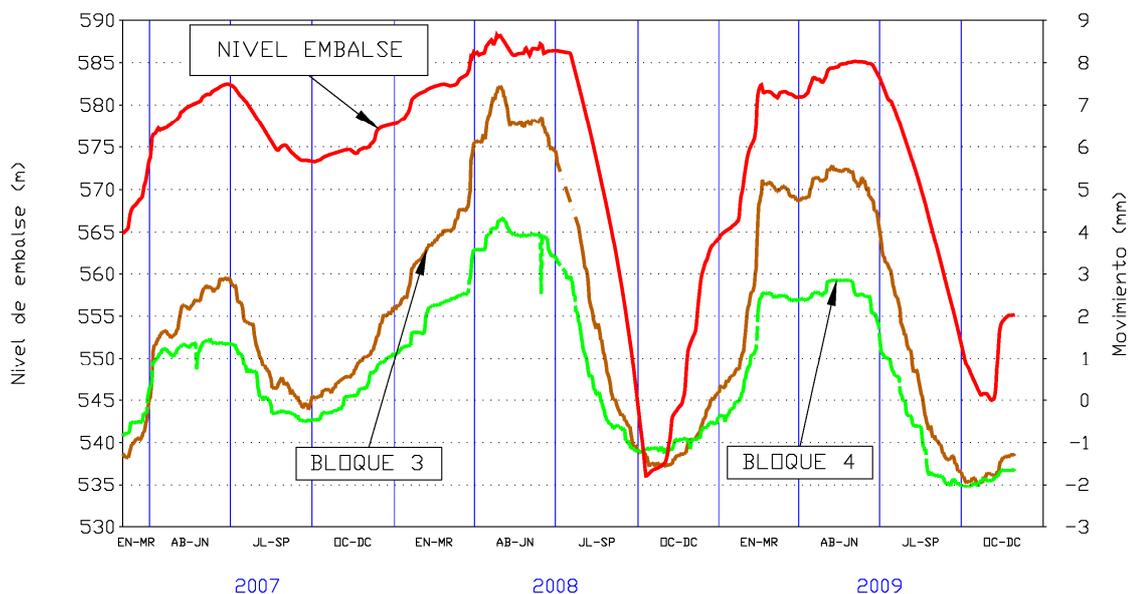
Los péndulos se han instalado en los bloques nºs 3 y 4. En la Figura nº 6 se ha dibujado de manera conjunta la evolución temporal del nivel del embalse y del movimiento horizontal de la coronación de la presa (anclaje del péndulo directo), que sería la suma de las lecturas de los péndulos directos e inversos a la cota 510 m.

Figura nº 6 .- Evolución de los péndulos y del nivel del embalse

El giro de cada bloque se estima a partir de la lectura del péndulo directo a distintas cotas: 574 m, 552 m, 530 m y 510 m (está anclado a la cota 577 m). Por ejemplo, en el bloque nº 3 el desplazamiento horizontal a la cota 574 era de 0,65 mm en mayo de 2008 (Máximo Nivel del Embalse). Para esa misma

fecha el desplazamiento del mismo péndulo directo a la cota 510 m era de 5 mm. A partir de estos valores es posible estimar el giro correspondiente:

Operando la expresión anterior resulta que el módulo de deformación del ci- miento es del orden de 100.000 kp/cm².

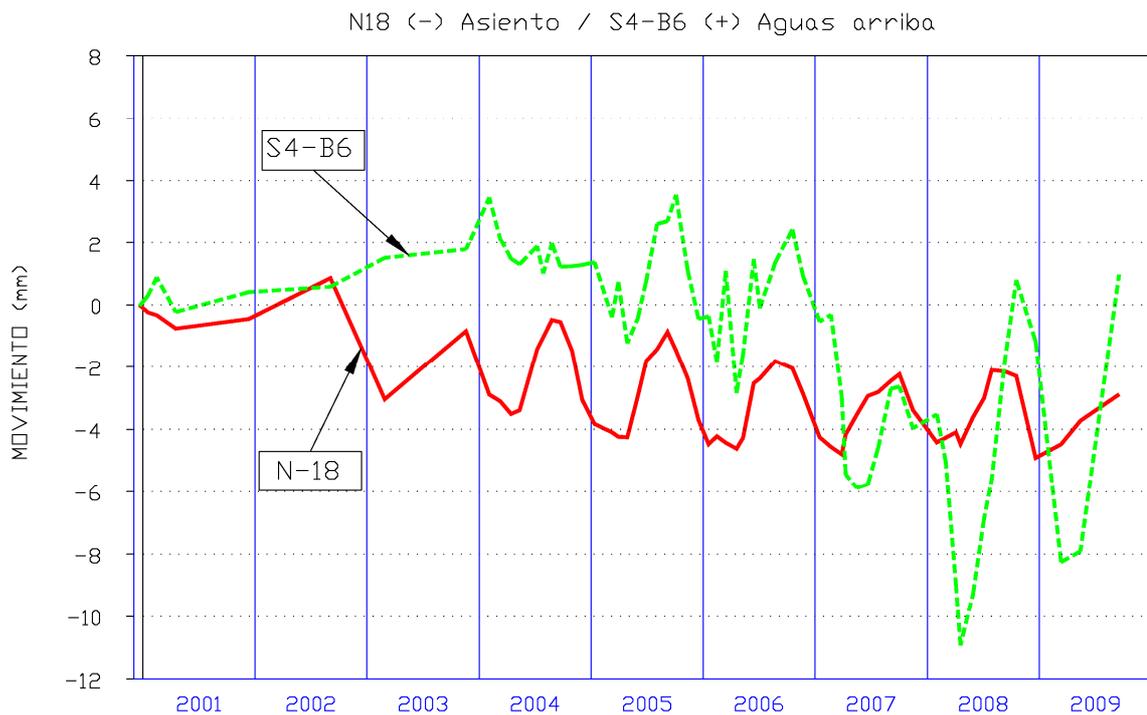
El control topográfico es llevado a cabo de manera periódica mediante nive- lación y colimación. En el control de la nivelación se observa que el asiento máximo anual se produce en los meses invernales cuando, debido al descenso de las temperaturas, el hormigón se contrae. Esta oscilación anual se puede ver de manera clara en la Figura nº 7 (punto N-18, situado en la zona central de la presa). La colimación indica que la presa se mueve hacia aguas abajo al elevarse el embalse y que durante los desembalses se produce un despla- zamiento de la coronación de la presa hacia aguas arriba. En la Figura nº 7 también se puede consultar la evolución de la colimación del punto S4-B6.

Figura nº 7.- Evolución del control topográfico

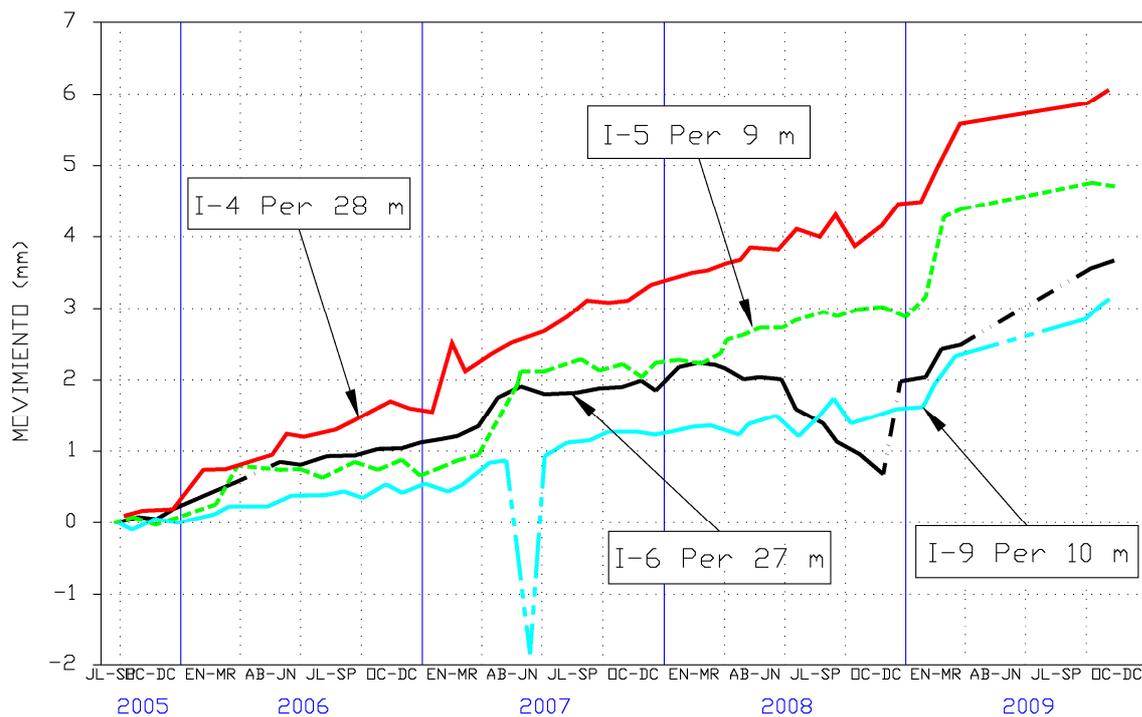
El control topográfico detecta que en algunos puntos se producen deformaciones en profundidad (tuberías nºs 4, 5, 6, 7 y 9). Se detecta un cierto "salto" entre dos puntos consecutivos (separados 1 m). Sería un movimiento de cizalla de la tubería. En los inclinómetros nºs 4 y 6 se ha observado a 27-28 m de profundidad. En cambio, en los nºs 5 y 9 la deformación es más superficial 9-10 m. En la Figura nº 8 se ha representado la evolución de este movimiento de cizalla con el tiempo. En todos estos casos se produce un movimiento en la megacapa hacia aguas arriba. La velocidad de movimiento anual es del orden de 1 mm/año. Sólo en el inclinómetro de la zona nº 7 se ha detectado deformación de cizalla en las dos direcciones hacia aguas arriba y hacia la margen derecha (a 24 m y 31 m de profundidad desde la boca). Se trata de un movimiento natural preexistente que no se ha visto alterado por las alternancias del nivel de embalse ni por el desembalse brusco y amplio (bajada de 50 m en pocos meses) que se practicó, entre otros fines, para verificar que con esta drástica maniobra el deslizamiento fósil no era reactivado.

Figura nº 8.- Movimientos profundos en la megacapa
