# FABRICACIÓN HISTÓRICA DE LADRILLOS REFRACTARIOS EN VALDEMORILLO (MADRID): MINAS Y FÁBRICA DE D. ÁNGEL GONZÁLEZ

**O. Puche Riart, L. F. Mazadiago Martínez  
y L. J. Fernández Gutiérrez del Alamo**

*E.T.S. de Ingenieros de Minas-Universidad Politécnica de Madrid*

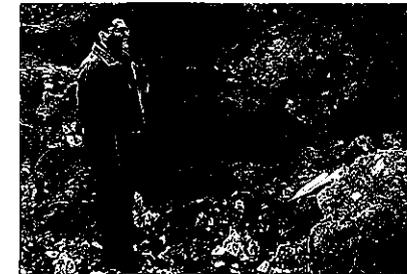
Foto 1 – Entrada a un socavón, camino de las Rentas

Por el camino, que sigue en dirección a la caliza del Cretáceo superior y se dispone a su techo, empezamos a ver respiraderos y bocaminas de las explotaciones caolinitíferas del Utrillas, que se abren a muro de los carbonatos (Fotos 1 y 2). En numerosos casos podemos encontrar zonas de subsidencia, generadas por el laboreo subterráneo, así como basculamientos y deslizamientos de bloques. Mirando detenidamente observamos una **explotación minera sistemática por cámaras y pilares** (Fotos 3 y 4).

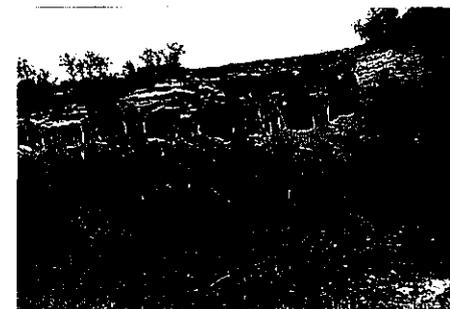
Foto 3 – Laboreo por cámaras e pilares

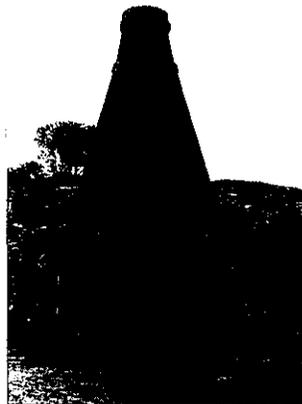
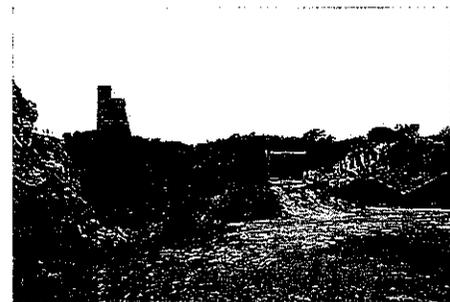
Fotos 7 y 8 - Diversas vistas del horno de botella

Junto a la chimenea se alza un magnífico **horno de botella** (Fotos 7 y 8). Se parece bastante a los **hornos de Creil y Monterau** (Fig. 1) descritos por GARCÍA LÓPEZ, M. (1943) en su **Manual Completo de Cerámica** (10), aunque hay muchos otros similares. Se trata de un horno de **cámara** cilíndrica de 3 m de diámetro, con techo abovedado (altura de unos 4 m), con tiro vertical

Este gran horno tiene alteraciones estructurales importantes. Por ejemplo hay una larguísima grieta que arranca desde el marco superior de la puerta y progresa por el cuerpo troncocónico superior.

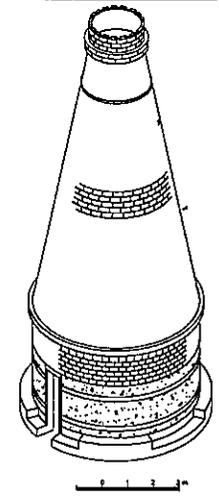
Fig. 2 - Diseño del horno de botella mediante Autocad

por su parte central, donde se muestra un gran boquete o **tragante** circular, para que saliesen con facilidad los gases de combustión (Foto 9). Encima de la cámara se dispone la **plaza o laboratorio**, en un cuerpo de forma troncocónica alargada, tal y como se puede ver en el dibujo realizado mediante Autocad (Fig. 2). En la plaza era donde se disponían las piezas para la cocción.

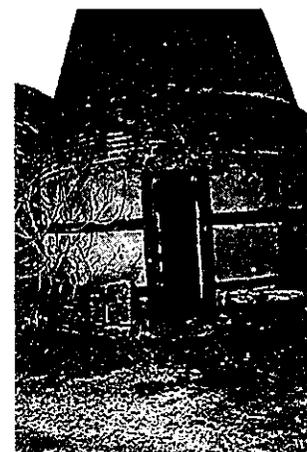
Foto 11 - Boca de la cámara y pletinas de refuerzo del horno

La puerta de acceso a la cámara es de forma rectangular, con 1,90 m de alto por 0,62 m de ancho, estrechándose hacia el interior, donde la anchura es de solo 0,48 m. El marco está también reforzado con una pletina, a las que se unen las de refuerzo que contornean al horno (Foto 11). La puerta de la plaza es de mucha menor altura y a ella se accedía, como es lógico por su posición, mediante una escalera.

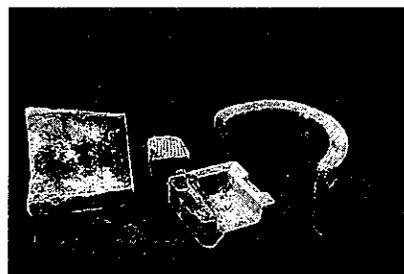
Foto 13. Moldes de yeso

En la zona hemos encontrado alguna pieza especial (Foto 12), así como moldes en yeso, lo que pone de manifiesto la obtención de barbotinas (Foto 13).

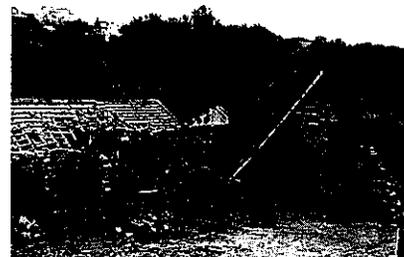
Foto 14 – Criba

En el entorno hay asimismo una **criba** metálica, donde se separaban manualmente los clastos groseros de las arcillas (Foto 14). Junto a la criba unas oficinas semiderruidas, las paredes eran de ladrillo, aun se puede ver la marca del fabricante: **Ángel González. Valdemorillo**. La propia empresa se habría autoabastecido. Las tejas, de formato plano, sin embargo procedían de la Cerámica la Torre, propiedad de D. FRANCISCO ROMÁN BORJA, de Torrejón de Ardoz. Las vigas que soportaban la techumbre eran de madera, en forma tabular. Junto al edificio aun se conservan dos pozos, con los niveles freáticos muy superficiales y un depósito. Suponemos que estos edificios albergarían talleres, oficinas y almacenes.

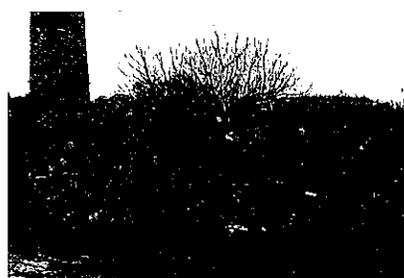
Foto 15 – Horno ladrillero, tipo intermitente circular

El otro elemento de interés es un **horno ladrillero circular intermitente**, que suponemos se empleaba para teja y ladrillo (al lugar en la zona le llaman La Tejera). La **cámara** como es habitual está por debajo del nivel del suelo, quedando tapada la **boca** por derrubios (Foto 15). Respecto a la **plaza** señalar que su parte más extrema, algo cuadrada y en parte excavada en la roca, está forrada de mampuestos de granitos, gneis, cuarzo, arenisca, carbonatos y algún que otro ladrillo. El interior de la plaza es un cuerpo cilíndrico, de unos 3 m de diámetro, forrado de ladrillo refractario (Foto 16). Entre la cámara y la plaza parece ser se disponía una rejilla, que posibilitaba la acción directa de la

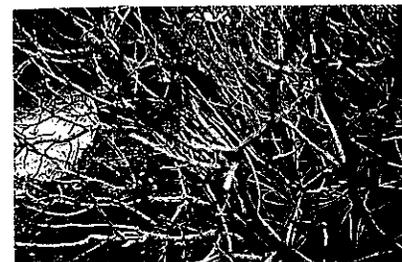
Foto 16 – Recubrimiento interno de la plaza del horno ladrillero mediante refractarios.
