Impacto ambiental sobre el patrimonio monumental en piedra

José María GARCIA DE MIGUEL
Catedrático de Mineralogía
Lázaro SANCHEZ CASTILLO
Ingeniero Técnico de Minas
María Teresa GONZALEZ AGUADO
Profesora Titular
Octavio PUCHE RIART
Profesor Titular de Esc. Univ.

E.T.S. de Ingenieros de Minas de Madrid

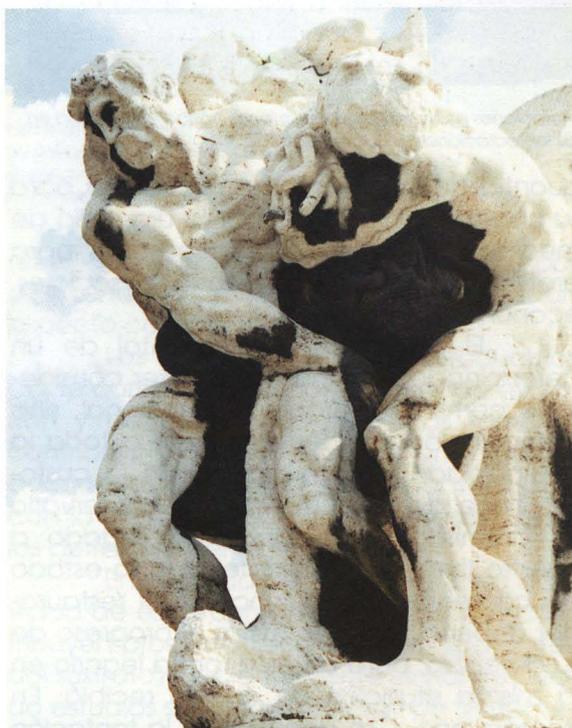
Detalle de costra negra sobre caliza travertínica provocado por la actividad de una gran ciudad. Puente de San Angelo (Roma).

El resultado es la generación de una costra dura, densa, con permeabilidad reducida respecto al agua y al vapor de agua, sobre una capa arenizada y carga-

da de sales solubles. Esta costra termina por desprenderse, presentando la piedra un aspecto característico.

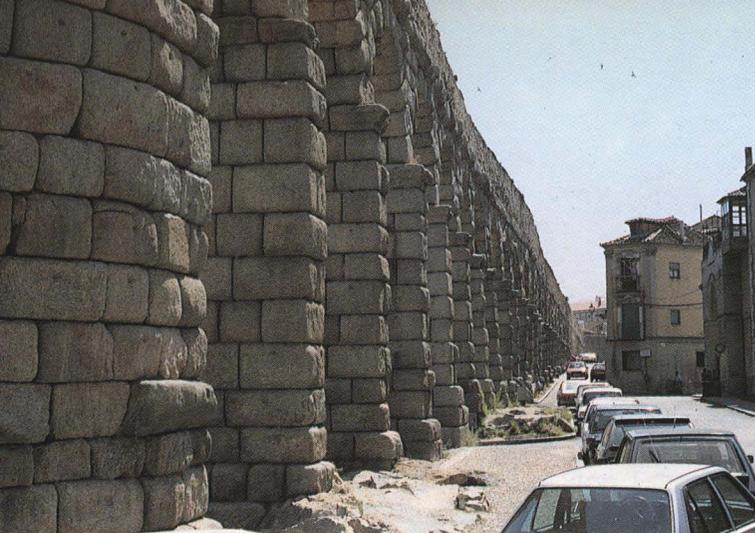
Vibraciones provocadas por el intenso tráfico que circula en las inmediaciones del acueducto de Segovia.

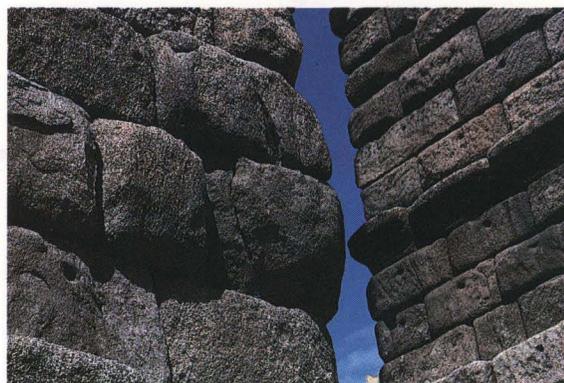
Vista de detalle de la anterior.

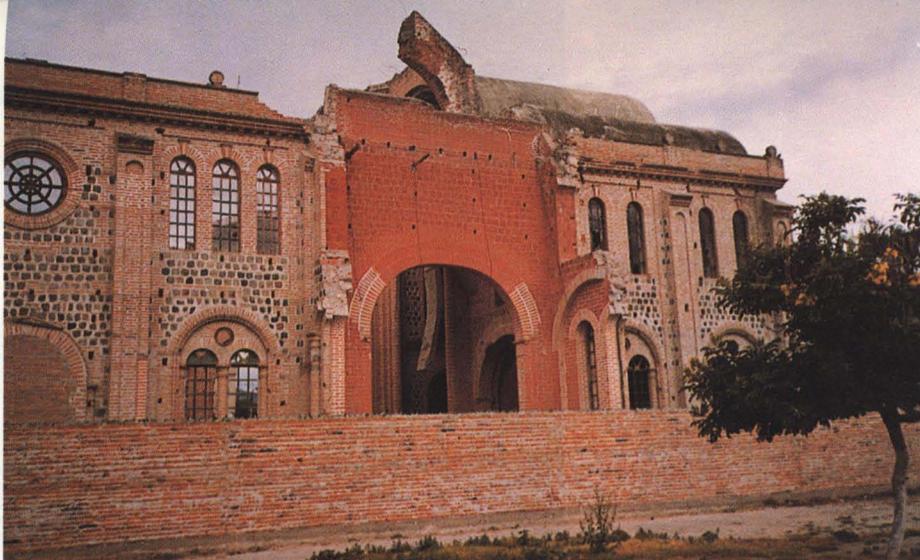
Actuaciones de restauración poco cuidadosas crean disarmonía entre los materiales de la edificación. La Iglesia de San Antonio de Ibarra (Ecuador) colapsó durante un sismo provocando 19 víctimas como consecuencia de la rigidez de las vigas de hormigón con que fue restaurada, mientras que los materiales originales, a base de piedra andesítica con cemento de cal, han resistido el evento.

de morteros "blandos", a base de cal o de cales hidráulicas, ayuda a desplazar las tensiones de fuera de la piedra. Argamasas a base de cemento de Portland, por su extrema rigidez, desplazan la tensión hacia la piedra, exponiendo a lesiones, justamente el material que se quiere conservar. Hemos podido observar, por ejemplo, una iglesia del periodo colombino (San Antonio de Ibarra, Ecuador) afectada por un importante sismo. La fachada original, en piedra andesítica con argamasa de cal, no

sufrió otro desperfecto que la apertura de grietas entre los sillares que permanecieron incólumes, mientras que la bóveda interior, restaurada con vigas de hormigón, colapsó totalmente produciendo varias víctimas entre las personas que se encontraban en el interior en el momento del terremoto.

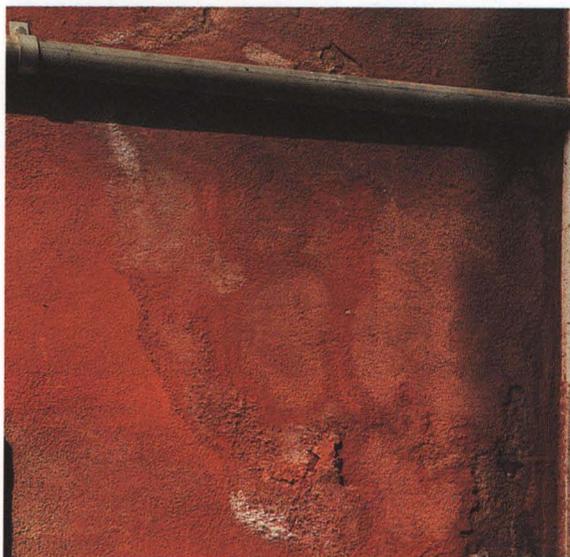
Efflorescencia producida por la cristalización de sales en un mudo estucado en Murado (Venecia). Estas sales muchas veces proceden del ataque de los contaminantes atmosféricos al material constructivo.

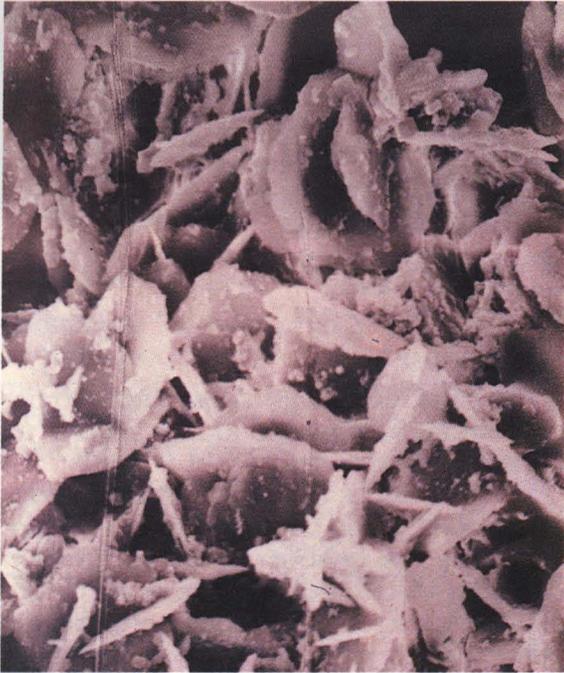
Fotomicrografía al Microscópio Electrónico de Barrido de sales (sulfatos y cloruros) producidos por la contaminación en el material pétreo. Edificio del Ministerio de Hacienda de la calle Alcalá de Madrid.

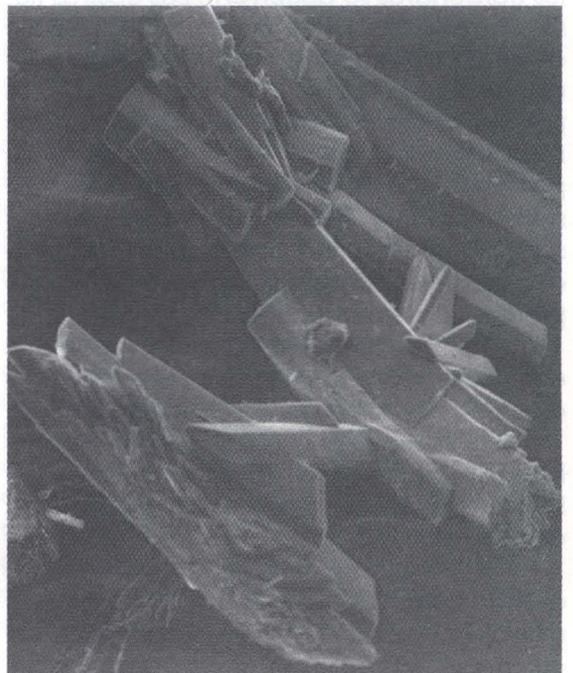
Fotomicrografía al Microscopio Electrónico de Barrido de sulfato cálcico producido como consecuencia del ataque de los contaminantes a la roca calcárea. Residuo salino de Piedra de Novelda utilizada para restaurar, a principios de siglo, la fachada de la Antigua Universidad de Alcalá de Henares.

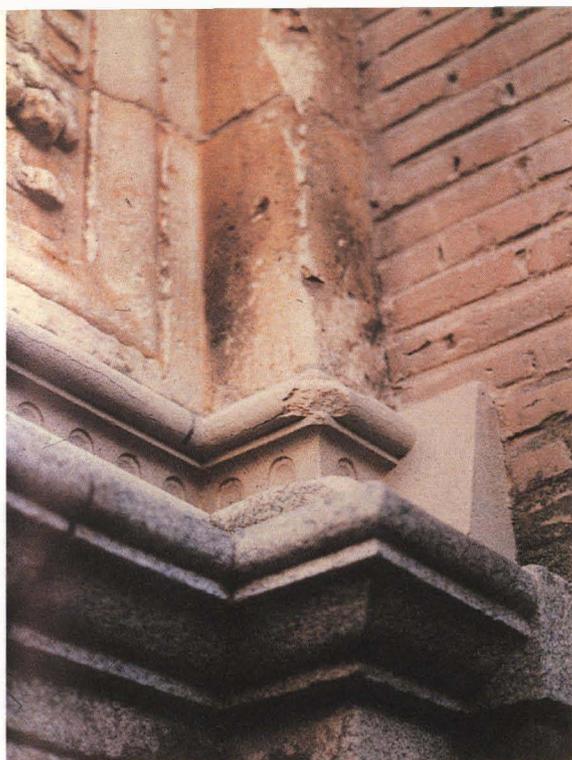
Degradación pétreo con suciedad y pérdida de material calcáreo, producida por la fuerte contaminación emitida por las Industrias químicas en el denominado "Corredor del Henares". Fachada de la Antigua Universidad de Alcalá de Henares.

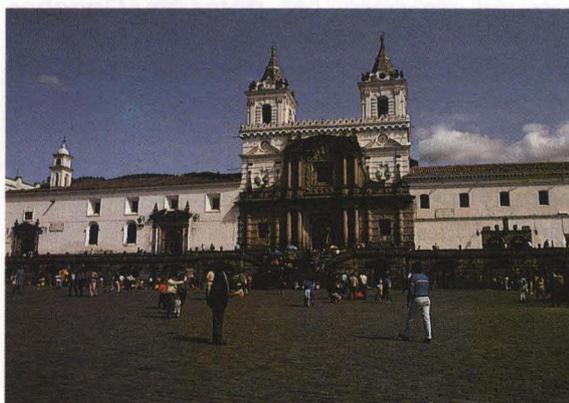
El asentamiento humano alrededor de las edificaciones de valor histórico puede dar lugar a lesiones en los materiales de los mismos. Convento de San Francisco en Quito (Ecuador).

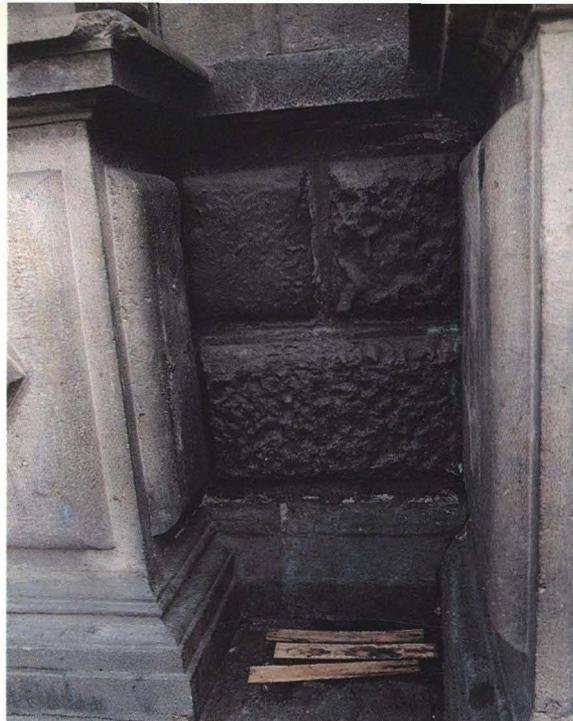
Detalle del Convento de San Francisco en Quito (Ecuador), donde se observan lesiones y suciedad producidos por el incendio de hogueras.

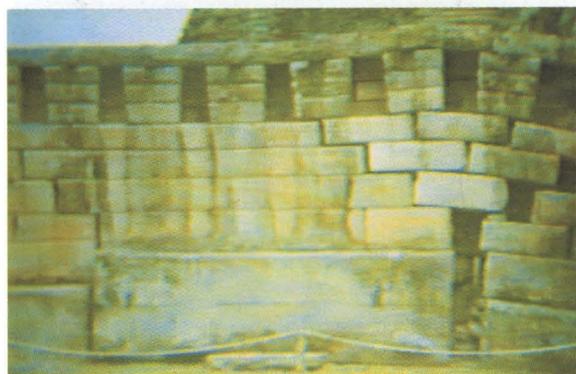
El movimiento del terreno debido a los fuertes taludes, a los movimientos sísmicos provoca asiento diferencial de las edificaciones históricas. Restos arqueológicos Incas de Machu Picchu (Perú).

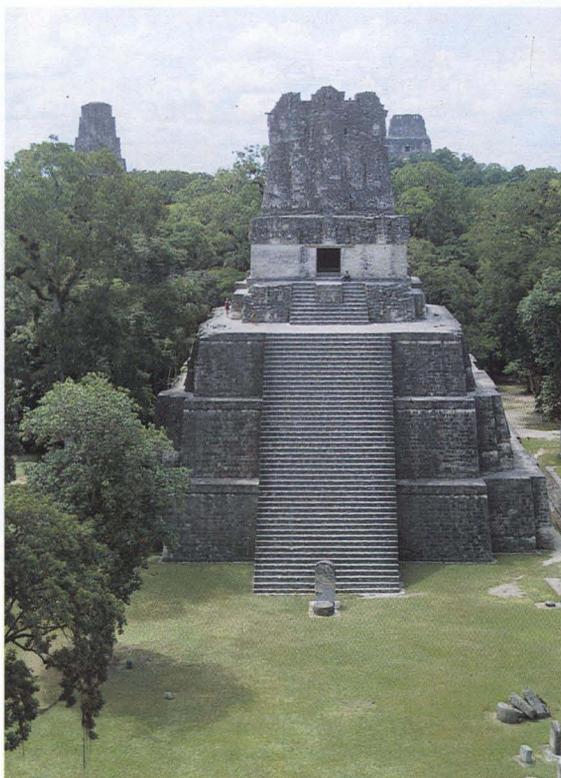
El turismo puede ser causa de degradación del patrimonio histórico artístico. La deforestación con fines turísticos, del parque arqueológico Maya del Tikal en Guatemala, es muy probablemente, la causa de su rápido deterioro debido a la radiación solar en combinación con la humedad del clima tropical.

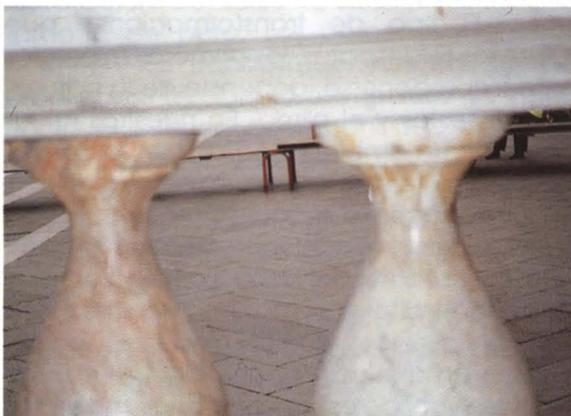
A veces los mismos procesos de restauración pueden ser causa de degradación. La aplicación de resina epoxídica como sistema de protección y su posterior despolimerización debido a la radiación solar ultravioleta ha llevado a conferir un aspecto amarillento a las zonas intervenidas en esta barandilla de la Torre del "Campanille" de la Plaza de San Marcos (Venecia).

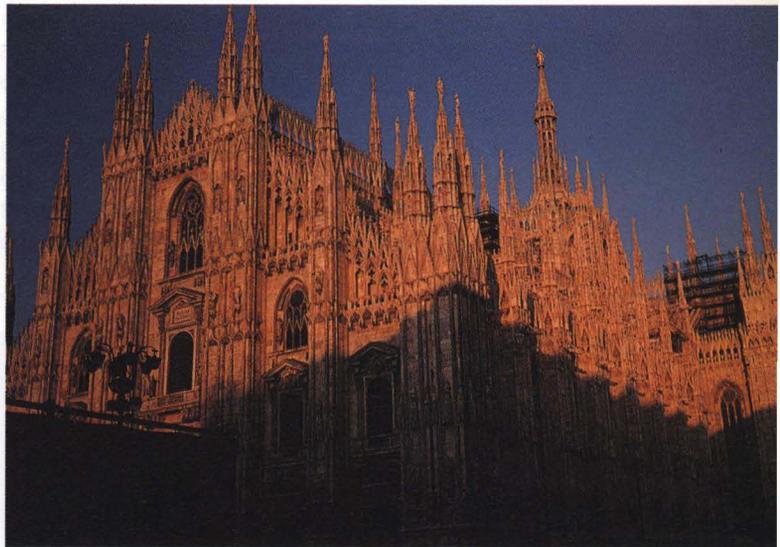
A lo largo del tiempo el entorno urbanístico de los edificios históricos ha ido cambiando, lo que crea un desequilibrio entre los materiales que lo componen y el ambiente con el que se encuentra en fuerte desequilibrio.

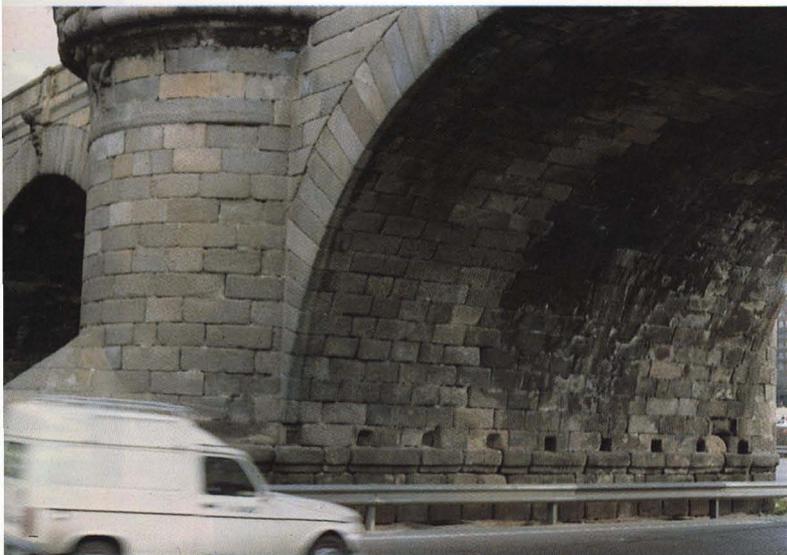
Los gases producidos por la combustión de los hidrocarburos de automoción forman parte de los agentes contaminantes que actúan sobre las rocas de construcción. Puente de Toledo sobre la M-30 (Madrid).

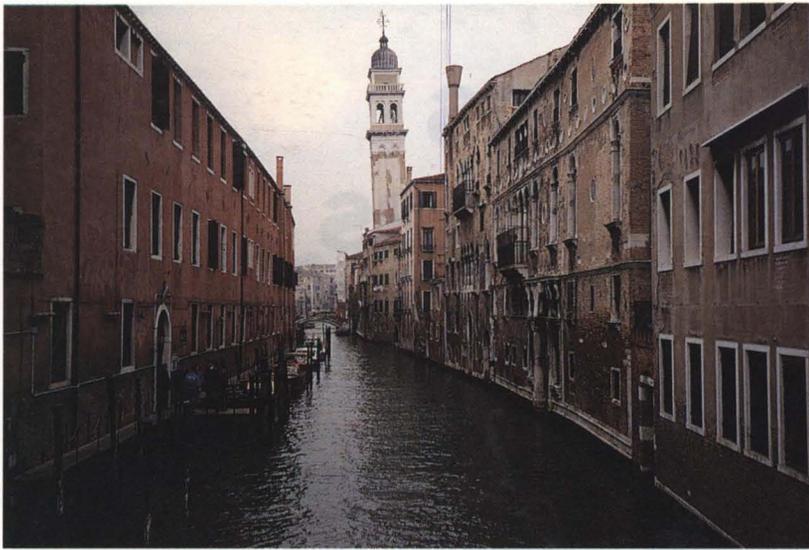
La acción del agua y la presencia de humedales genera, bajo determinadas condiciones geológicas y litológicas del sustrato, asentamientos diferenciales que ocasionan el desplazamiento de las estructuras de los edificios, tal y como se puede observar en la torre de esta iglesia veneciana.
