ACTAS DEL SEXTO CONGRESO NACIONAL DE HISTORIA DE LA CONSTRUCCION  
Valencia, 21-24 de octubre de 2009. Volumen 1, pp 258-268  
Instituto Juan de Herrera. Escuela Técnica Superior de Arquitectura de Madrid

## SISTEMA CONSTRUCTIVO DEL ALJIBE ALMOHADE DE LA CASA DE LAS VELETAS DE CÁCERES

ROSA BUSTAMANTE MONTORO  
ETS de Arquitectura, Universidad Politécnica de Madrid

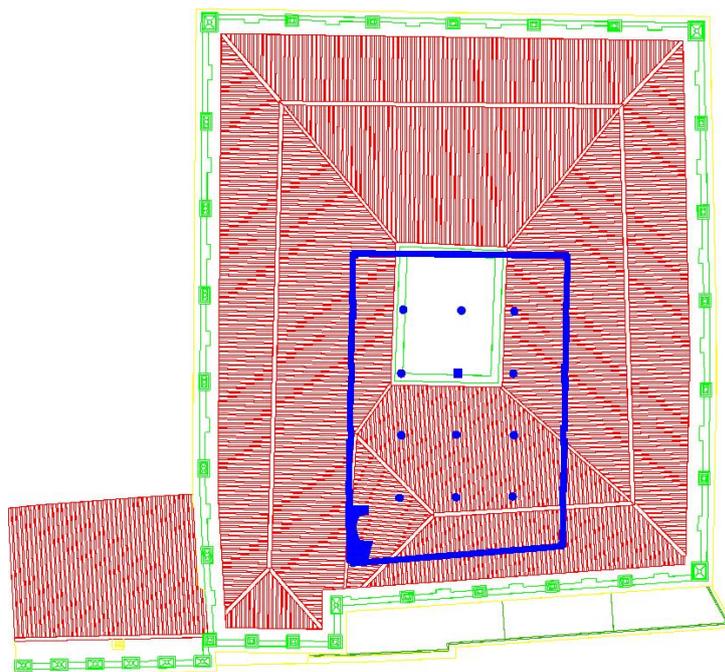
Fig. 1. Planta del aljibe (azul) y tejados actuales (rojo)<sup>10</sup>

El patio en torno al cual se organiza el palacio es casi rectangular, tiene ocho columnas toscanas que sujetan arcos de medio punto (fig. 1), cinco de las cuales coinciden con los pilares del aljibe, porque las otras tres se apoyan en el muro NE.

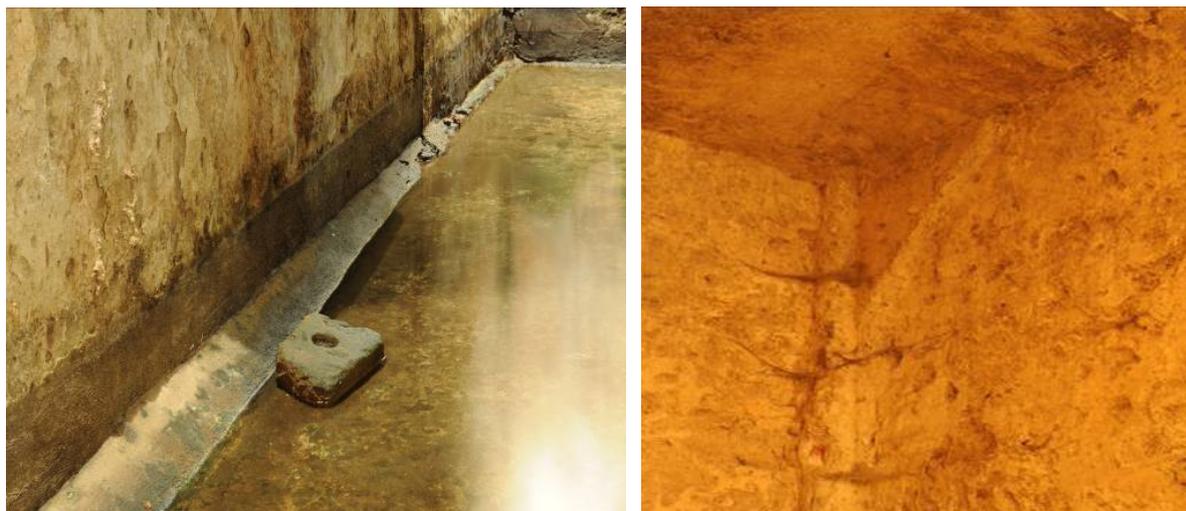
**Fig. 2. Escocia en el perímetro del pavimento. Fig. 3. Bocel (esquina O debajo de meseta de escalera)**

La pavimentación observada es una solería hormigonada de cal interrumpida en las paredes por una escocia de cemento para impedir la filtración del agua (U.E0002), probablemente de la década de los años setenta del siglo XX, cuando se realizaron obras de acondicionamiento en el museo. Está en todo el perímetro del aljibe, excepto la esquina NO, y se levanta 20 cm por encima del suelo (fig. 2).

El bocel es una moldura cóncava de perfil cuarto circular que se apoya sobre los muros, una media caña muy típica de los aljibes medievales y es un elemento que facilitan la limpieza e impiden el desarrollo de los líquenes, ya que es una pronunciada curvatura en la unión de las paredes que evita el estancamiento del agua. Existen cuatro boceles, uno por esquina y miden tres metros y medio de alto y sus caras son de unos 25 cm. Son de ladrillo y argamasa con revocos de cal y pigmentos (UC 016), y el de la esquina Este tiene una cubrición de cemento (fig. 3).

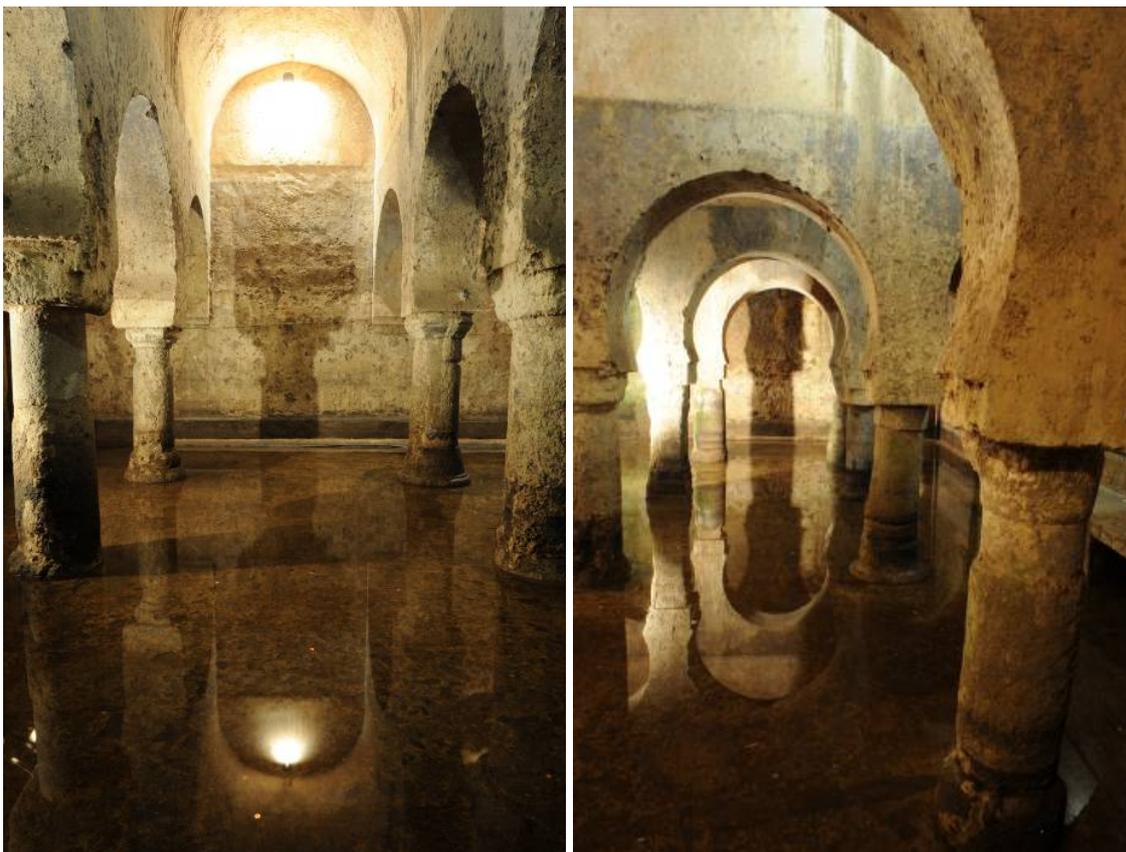
Fig. 4. Segunda nave, impronta no identificada en muro NO. Fig. 5. Arquería perpendicular a muro SE y marca del nivel de agua alcanzado.

En el lienzo NO (U.E018-2) se observa una franja de 40 cm de ancho que podría ser la impronta de un añadido o de la remoción de un elemento, con alisado posterior de la superficie (fig. 4). Respecto a esta depresión hipotéticamente se plantea, que marca el límite original de la tapia y que el testero corresponde a un macizado posterior. En cualquier caso, si corresponden a posibles inscripciones o cenefas árabes que fueron eliminadas, no decoraban los arcos. Pero también podría ser el paso de un pequeño canal para transportar el agua desde puntos más lejanos, como sucede en otros aljibes de características similares.

Por encima de los arcos de herradura y en todo el perímetro existe una banda angosta de pintura de azul desleído, que aparentaba un zulaque natural. Pero en el estudio de laboratorio se confirmó que era de color marrón, de almagre, que se ha transformado de color en estas condiciones ambientales. Es una marca de sedimentación del agua almacenada, similar a la que tienen las bases y fustes, y que explicaría una de las causas que provocó la pérdida de las decoraciones de cal del aljibe, es decir, que el nivel de agua cubrió los arcos de herradura en un lapso de tiempo no determinado del que se carecen noticias (fig. 5). Por otro lado, la pintura de color beige encontrada, sería resultado en un intento de tratamiento homogenizante, que también se ha observado en el aljibe de la Iglesia de San Jorge, que se construyó en el siglo XVIII.

Como se ha indicado antes, la banda horizontal oscura que aparece en todo el perímetro del recinto, es el nivel del agua que el aljibe tuvo en determinado momento, dejando marcas también en el zócalo, en la base y fuste de los pilares. Sin embargo, llama la atención que no existan marcas intermedias acentuadas, por lo que dicho almacenamiento se registró de forma permanente durante buen tiempo.

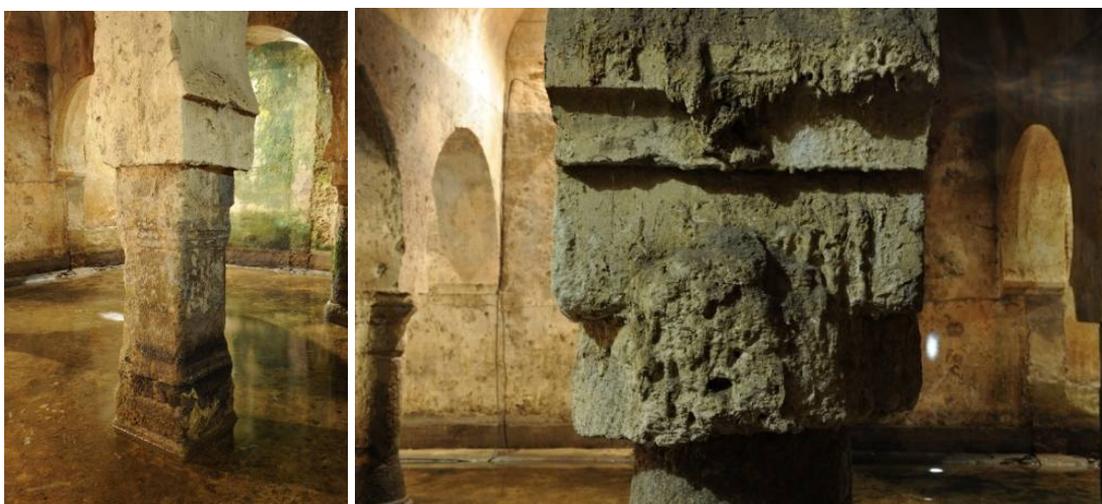
Fig 7. Ara conmemorativa (pilar 8). Fig. 8. Cimacio con concreciones calcáreas (restos de posibles decoraciones)

Los cimacios son de piedra y de ladrillo, revestidos con mortero de cal de espesor 15 a 20 mm, que da un resultado de 1.207 m/s en la medición ultrasónica. Las juntas de los cimacios con las columnas se han realizado a base de argamasa con arena y gravas de pequeño tamaño que termina en un revoco de color amarillento en muchos casos y en otros, los menos, de color pardo-anaranjado. También se han encontrado clavos en sus juntas.

El pilar de granito reutilizado, que se apoya sobre basa cuadrada, con fuste y capitel cuadrangular (U.E024-8), es un ara romana, posible soporte de una escultura. En la cara SE, marcas de agua a diferentes niveles, en la cara NO, líquenes y monedas adosadas a su fuste (se encuentra cerca de la pasarela de visita). El plano de Mérida de principios de siglo no refleja la existencia de este pilar, ya que dibujó todas las secciones circulares.

Tiene una altura de 0,70 m de fuste y 0,40 m de lado y se apoya sobre una base lisa de 0,30 m de altura. Está situada de una manera que no parece casual, al centro de la planta, en un lugar destacado. Hay que tener en cuenta que las columnas parecen de expolia de origen romano, a excepción de algún capitel visigodo, muy deteriorado. No se descarta el carácter simbólico de esta pieza, con una intencionalidad en su posición predeterminada.

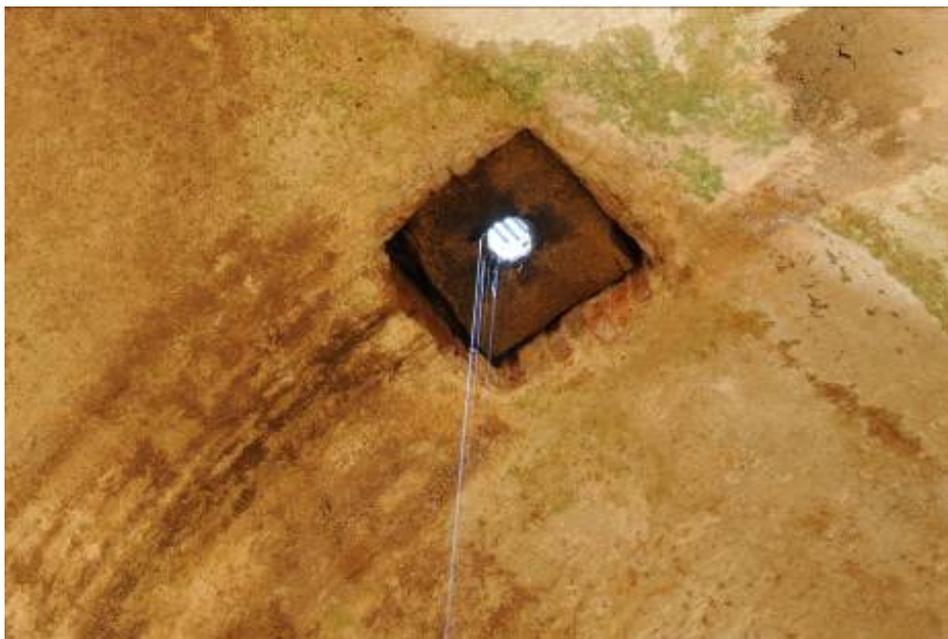
Fig. 10. Bóveda de la nave 2. Almagras arrastradas por el agua.

UE026 (2): esta bóveda de la segunda nave conserva dos luceras cuadradas, una de ellas se corresponde con el brocal del pozo del patio que está debajo de la escalera principal. Se observan calcificaciones grises y marrones oscuras, en variados pegotes. Las escorrentías de la bóveda sugieren que ha estado expuesta al agua durante tiempo continuado.

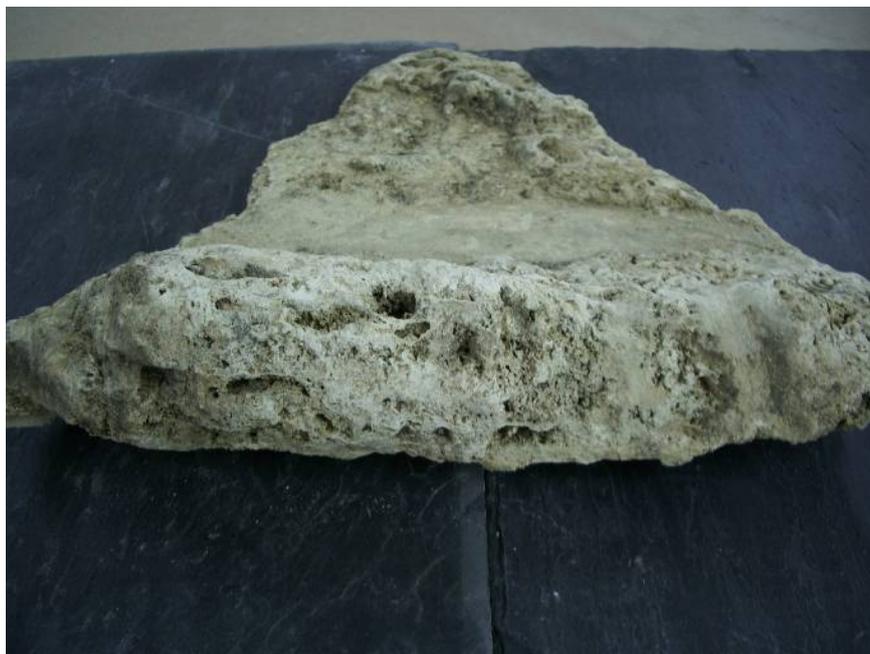
**Fig. 11: Cara vista de la muestra con moldura decorada.**

Por otro lado, la presencia de una moldura de cal aplicada sobre el enlucido también de cal de un arco de la nave 2 (fig. 11), plantea la hipótesis de que el aljibe tenía decoraciones. La causa por la que no se han documentado en estudios anteriores, podría basarse en que la desaparición de las molduras se produjo hace siglos, a causa de una erosión hídrica.<sup>19</sup>

La moldura de superficie irregular tiene 50 a 60 mm de ancho por 45 mm de espesor y presenta una capa de tierra en la interfase de adherencia, a la fábrica de ladrillos de 4 cm de grueso con juntas de mortero de cal de 2 cm de espesor. La muestra presenta una baja dureza superficial (43,33 U Shore C), velocidad a ultrasonido de 1.103 m/s que indica que es menos compacta que la aplicada a los cimacios, y un alto coeficiente de absorción de agua, 36,86 %. El mortero liso está hecho en base a tres capas según el análisis microscópico, de 15 a 16 m de espesor.

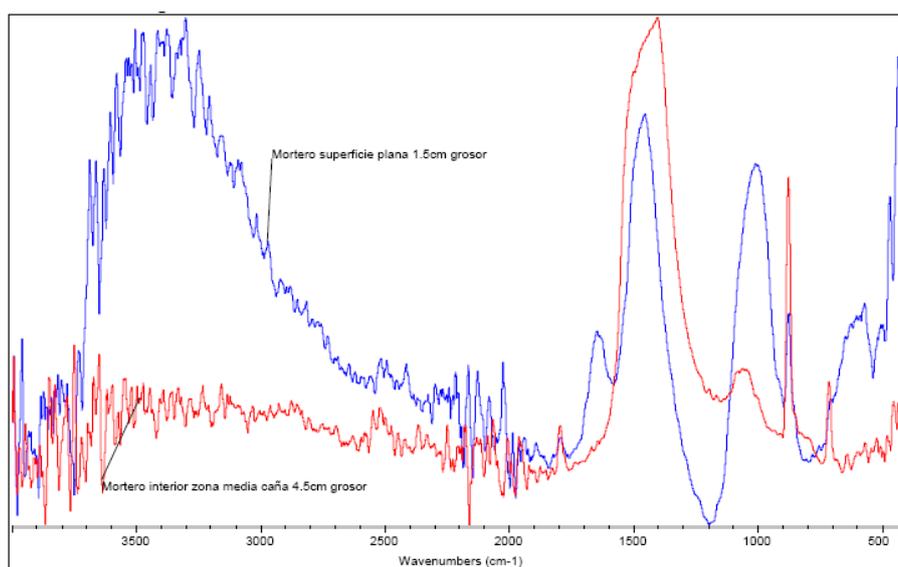
**Fig.12. Espectro de la moldura que se corresponde totalmente con un patrón de carbonato cálcico (rojo), y el mortero liso (azul).**

El estudio detallado del espectro detectó, un complejo carbonato, fundamentalmente una dolomía (carbonatos de calcio con magnesio, hierro y manganeso), y otro compuesto tipo arcillosos fundamentado en aluminosilicatos y filosilicatos de magnesio hidratado. El espectro en color rojo de la fig. 12 es el del mortero de la moldura, que se corresponde totalmente con

un patrón de carbonato cálcico. Igualmente, el espectro de color azul corresponde al mortero liso. Las diferencias entre uno y otro radican en el contenido de arcillas, más en el mortero liso.
