INTERNATIONAL CONFERENCE INTERVENTION APPROACHES
FOR THE 20TH CENTURY ARCHITECTURAL HERITAGE
CRITERIOS DE INTERVENCIÓN EN EL PATRIMONIO ARQUITECTÓNICO DEL S20
madrid · june 14-15-16 · 2011

Case-Study *Schorlemerallee*: Intervención en el patrimonio residencial moderno. *La Versuchssiedlung* (Colonia experimental) de Wassili y Hans Luckhardt & Alfons Anker en Berlín (1924-30)

Case Study *Schorlemerallee*: Intervention in Modern Housing Heritage.
The *Versuchs-siedlung* (Experimental housing development) of
Wassili & Hans Luckhardt with Alfons Anker in Berlin (1924-30)

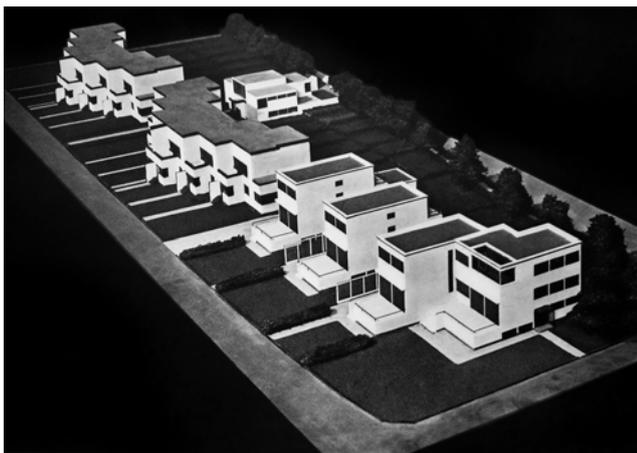
Fig.1. Schorlemerallee, fases 1 (fondo), 1B (atrás) y 2 (pie de pág.). Maqueta de los arquitectos

Fase 1B. *Ateliergebäude* o edificio del estudio (Schorlemerallee nº 17b), 1925-27. (Fig. 1). Edificio exento, situado entre las dos hileras de la fase anterior, pero con una posición más retranqueada de la calle, de manera que desde ésta apenas se percibe. Destinado a la oficina Luckhardt-Anker, inicialmente fue concebido como una caja de sistema murario; pronto durante la construcción de las hileras sufre una serie de transformaciones que llevarán al empleo de estructura metálica y a la búsqueda de una gran diafanidad y claridad espacial; en el proceso se investigan técnicas y soluciones que se aplicarán a las fases posteriores. Su proceso constructivo fue documentado por los propios arquitectos, lo que da idea de la importancia del mismo y el carácter de caso-estudio para posteriores aplicaciones.

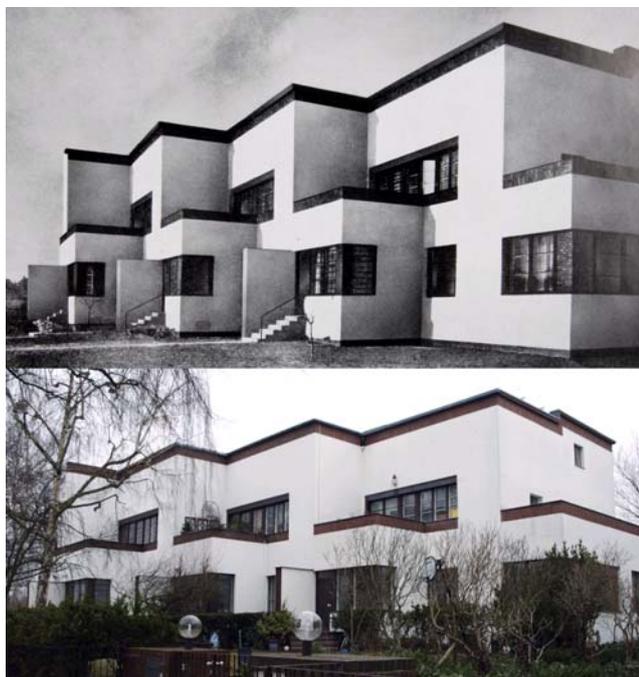
Fig.2. Fase 1. Casas de muro portante de ladrillo (1930 y 2010)

Fase 1. *Mauerwerkbauten* o viviendas de muro portante (Schorlemerallee nº 13 a 17 y 19 a 23), 1924-26. (Fig. 2). La primera fase se realiza en base a sistemas tradicionales de muros portantes de fábrica de ladrillo. Está compuesta por dos hileras de seis viviendas adosadas en sucesivos retranqueos, creando una secuencia en zigzag que remite a conocidos proyectos contemporáneos (como la posterior Shellhaus de E. Fahrenkamp, 1931), y cuya traza manifiesta aún una cierta impronta expresionista.

Carentes de intervenciones unitarias, las casas de esta fase han sufrido transformaciones puntuales no coordinadas, especialmente en elementos como carpinterías y cerrajerías. No obstante, sus características constructivas (muro de carga de ladrillo) han posibilitado un mejor envejecimiento que las otras fases. El exterior, donde coexisten planos enfoscados con fábricas de ladrillo en situaciones de borde (perímetros, jambas) acusa en menor medida el desgaste del tiempo que las fases restantes; como señala Ramón Araujo, “La masividad es una defensa contra el tiempo”.⁸

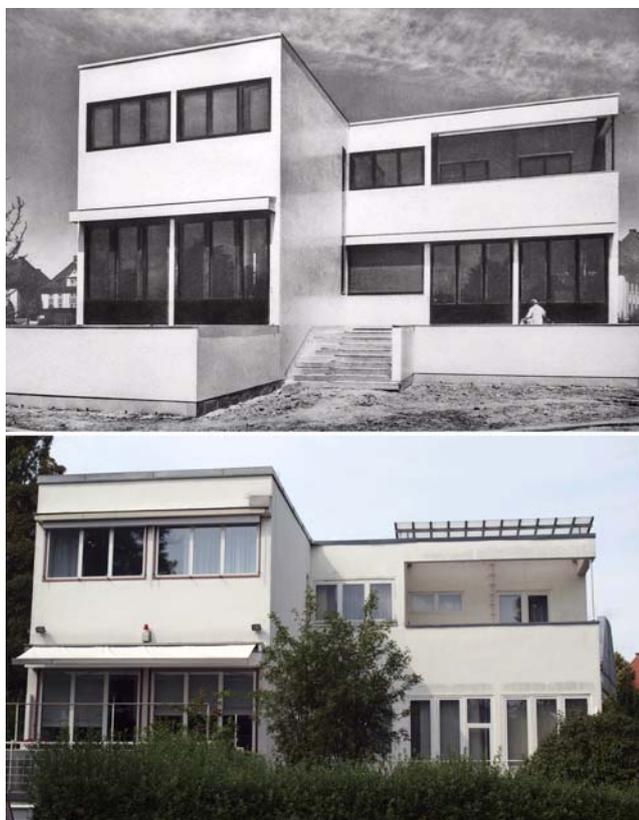
Fig. .3. Fase 2. Casas de estructura de acero (1930 y 2010)

Fase 2. *Stahlskelettbauten*, o edificios de estructura de acero (Schorlemerallee nº 7,9 y 11 y Spilstrasse nº 5); 1927-29. (Fig. 3). Inicialmente concebido como tres viviendas unifamiliares aisladas, tipo villa en el primer proyecto, posteriormente se transformó una de las viviendas aisladas en dos viviendas pareadas. La construcción se realizó íntegramente en estructura de esqueleto de acero, con cerramientos de fábrica (según Martin Wörner las primeras viviendas edificadas en Berlín con estructura de acero).⁶ La terminación de esta fase fue problemática: las dos pareadas no se acabaron hasta 1930, y las aisladas permanecieron en estructura hasta 1935.

Fase 2: *Stahlskeleton*, Casas de “Esqueleto de acero” La fase cuyo devenir ha sido el más desafortunado de todas. La mayor ligereza de la construcción la ha hecho más vulnerable a los ataques de la guerra y del tiempo. Coinciden además determinadas circunstancias: hay presencia parcial de establecimientos comerciales (con prevalencia de la imagen corporativa del local frente a la de la propia arquitectura), aparición de numerosos elementos de impacto negativo (toldos, cerrajerías), carpinterías y cerrajerías inadecuadas y, finalmente, ampliaciones posteriores que alteran la volumetría inicial.

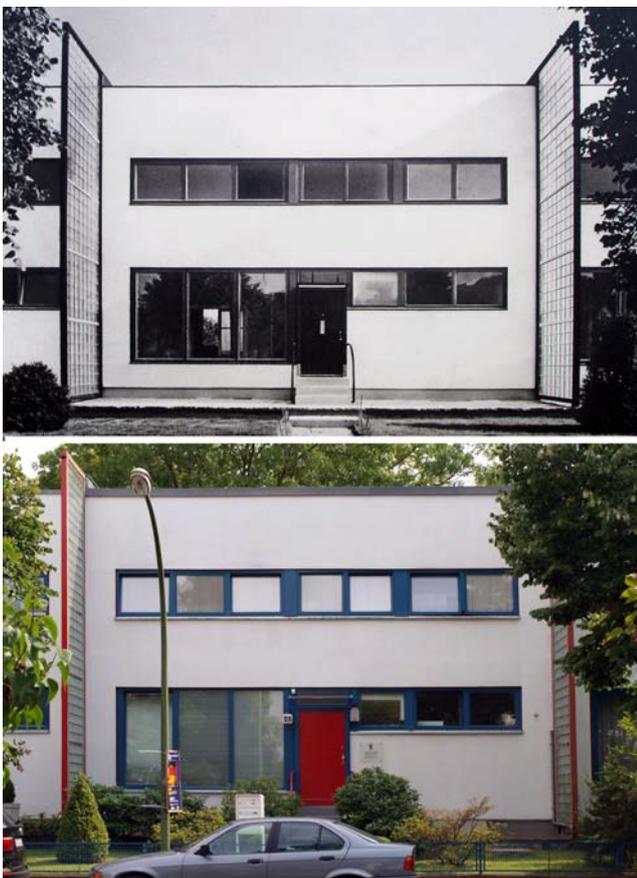
Fig. 4. Fase 3. Casas de Hormigón (1930 y 2010)

Fase 3. *Betonbauten, Luxfenster* o viviendas de hormigón o vidrio impreso (Schorlemerallee nº 12 a 12c), 1929-30. (Fig.4) La última fase realizada se caracteriza por la búsqueda de la mayor diafanidad espacial y claridad posible, una búsqueda iniciada ya en el Atelier, pero que a diferencia de éste, recurre al empleo de la

estructura de hormigón armado lo que le permite una espacialidad interior libre de pilares. Esta compuesta por una serie de cuatro viviendas adosadas de mayor frente que fondo (lo que mejora las condiciones de iluminación). La estructura apoya únicamente en pantallas de hormigón medianeras y en la caja de escaleras central, dejando un interior sin condicionantes estructurales, y permitiendo en ambas fachadas la introducción de *fenêtres en longueur* ininterrumpidas a lo largo de los frentes de cada casa. El nombre de *Luxferstern* se debe a la presencia de paramentos de vidrio impreso verticales que marcan la separación entre casas. La paleta cromática usada para carpinterías y elementos singulares —rojo, azul, amarillo— remite a los códigos habituales del neoplasticismo.

Fase 3. *Betonbauten*, viviendas de hormigón. Muy afectadas por la guerra, tras la misma las *fenêtres en longeur* habían desaparecido en su práctica totalidad. Ventanas y puertas habían sido sustituidos por otras convencionales, cambiando drásticamente la configuración de fachada. Las separaciones de viviendas de vidrio impreso habían desaparecido totalmente. La destrucción afectó a pantallas y muros de hormigón, a menudo retacado con ladrillo.

ingeniero Karin Kupsch-Jindra, en coordinación con la *Denkmalfachbehörde* (Autoridad técnica de Patrimonio). La intervención ha restituido carpinterías y mecanismos (fabricados exnovo según proyecto original), restaurado muros de hormigón y paramentos exteriores, y restituido las separaciones de vidrio impreso que separaban las casas y a las que deben su nombre. El estudio de acuarelas y dibujos de los habitantes originales ha sido fundamental para la restitución del color, de especial importancia en la imagen de las casas.
