Congreso de Innovación Tecnológica en la Edificación CITE – 2011

SINTOMATOLOGÍA DE LA CORROSIÓN EN BARRAS DE ACERO DE ARMAR EMBEBIDAS EN MORTEROS CON INCORPORACIÓN DE ESCORIAS BLANCAS DE HORNO CUCHARA

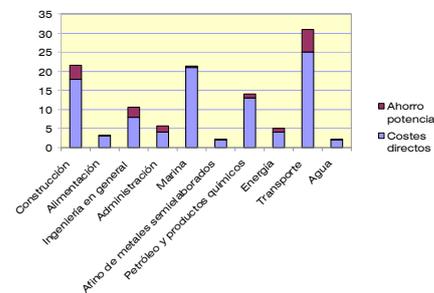
Figura 1: Costes directos de la corrosión y el posible ahorro potencial

En la figura 1 se pueden observar los costes directos que genera la corrosión y el posible ahorro que se podría conseguir poniendo los medios necesarios [4].

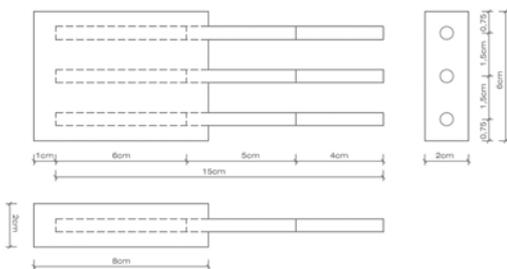
Figura 2. Probetas prismáticas.

Se realizaron probetas prismáticas de 6x8x2cm³ de mortero en las que se embebieron 3 barras de acero de armar de diámetro 6mm.(Figura 2).

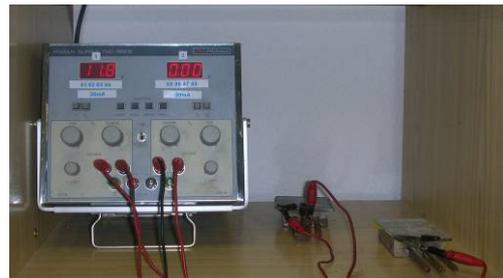
Figura 3. Montaje del experimento de corrosión acelerada.

evidente, así que se procedió a acelerar el proceso corrosivo conectando a una fuente de corriente tanto la barra central de las probetas patrón como la de las probetas con escorias correspondientes a las dosificaciones MCE y MCC, con porcentajes de ión cloruro del 1,2 y 2%, de las que se conoce perfectamente su comportamiento frente a la corrosión hasta su inicio del proceso de corrosión acelerada. Una vez conectadas a la fuente de corriente, se hizo pasar una intensidad de corriente constante de 1,3mA por cada barra, que equivale a $10\mu\text{A}/\text{mm}^2$. Figura 3.

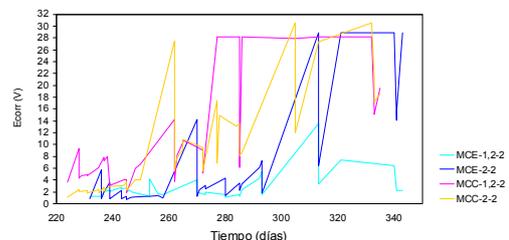
La figura 4 muestra que tanto en las probetas con un 1,2% como en las que tienen un 2% de ión cloruro, las probetas patrón necesitan mayores potenciales para mantener la intensidad de corriente prefijada que en las probetas con escorias

También se puede observar que en probetas con un 2% de ión cloruro se necesitan mayores potenciales para mantener la misma intensidad que en probetas con un 1,2% de ión cloruro.

Figura 4. Comparación de los potenciales necesarios para mantener una intensidad de corriente constante de 1,3mA en probetas con dosificaciones MCE y MCC y con porcentajes de ión cloruro del 1,2 y 2%.

Los saltos que se pueden observar en la figura 4, muestran la importancia del contenido de humedad en la resistencia del mortero al paso de la corriente, ya que cada vez que se humedecen las probetas, disminuye drásticamente el

potencial, para ir de nuevo aumentando a medida que desciende el contenido de humedad.

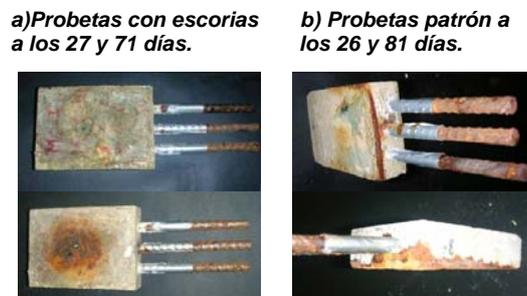
Figura 5. Manchas de óxido en las dosificaciones MCE y MCC y 1,2% de ión cloruro en peso de cemento.

En la figura 5 se muestra el efecto de la corrosión en las probetas con 1,2% de ión cloruro en peso de cemento, tanto en las probetas patrón como en las probetas con escorias sometidas al proceso de corrosión acelerada, pudiéndose observar que se han producido patologías semejantes, apareciendo manchas de óxido en la barra central de las probetas. Este tipo de patologías se producen en procesos de corrosión avanzados, de modo que se ven reflejados físicamente los valores obtenidos mediante técnicas electroquímicas en las mismas probetas, en las que incluso antes de someterlas al proceso de corrosión acelerada ya presentaban velocidades de corrosión de aproximadamente $2\mu\text{A}/\text{cm}^2$, correspondientes a valores de corrosión muy alta.

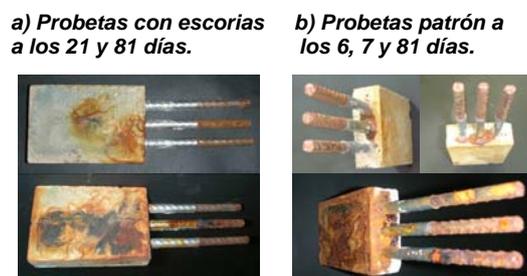
Figura 6. Manchas de óxido en las dosificaciones MCE y MCC y 2% de ión cloruro en peso de cemento.

En las figuras 6 se muestran los efectos que la corrosión acelerada ha producido en las probetas patrón con un 2% de ión cloruro en peso de cemento, en las que han aparecido manchas significativas de óxido, así como en las probetas con un 2% de ión cloruro en peso de cemento y que poseen escorias blancas de horno cuchara, en las que además de manchas de óxido han aparecido fisuras.

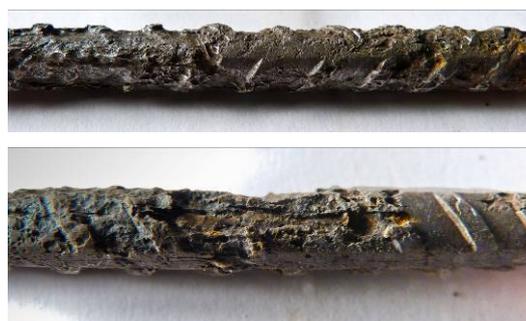
Figura 7. Síntomas de corrosión en las barras 86 y 206 una vez aplicada la corrosión acelerada

Una vez desconectadas las probetas de la fuente de corriente, se rompieron las probetas, se decaparon las barras, se aisló la zona de barra embebida en el mortero, se pesó y se midió la longitud efectiva, pudiéndose evaluar la pérdida de masa experimentada por las barras. La figura 7 muestra el efecto de la corrosión producida en las barras embebidas en probetas con 2% de ión cloruro.
