ESTUDIO de LÍNEAS de MANIPULACIÓN de FRUTA de HUESO y CÍTRICOS con AYUDA de FRUTOS ELECTRÓNICOS

RESUMEN

Francisco GARCÍA GARCÍA⁽¹⁾,
Margarita RUIZ ALTISENT⁽²⁾
Fernando RIQUELME
BALLESTEROS⁽³⁾

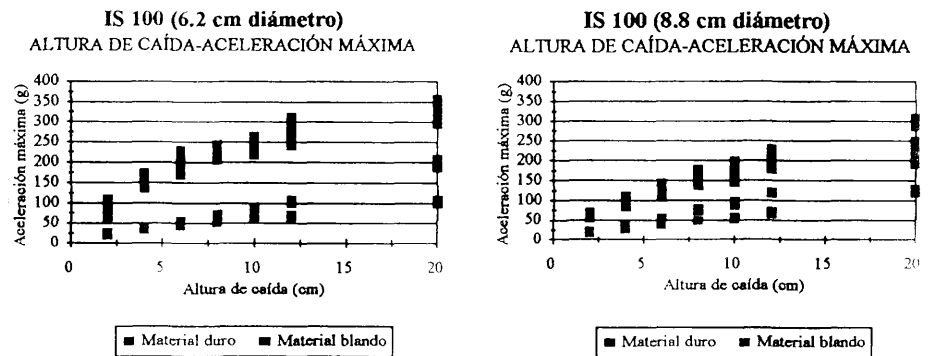
GRÁFICO 1

Comparación entre las IS-100 grande y pequeña

Para las mismas condiciones de impacto, la IS-100 de 6.2 cm Ø registra picos de aceleración similares a los que registra la IS-100 de 8.8 cm Ø para materiales blandos, y valores superiores para superficies.

Ambas esferas registran los mismos valores de las mismas variables para materiales blandos, no así para materiales duros. Deben haber sido calibradas para materiales blandos. La IS-100 de 6.2 cm Ø mide mayores «aceleraciones máximas» que la IS-100 de 8.8 cm Ø bajo idénticas características de impac-

to (Gráfico 1). Esto podría deberse a las diferentes dimensiones de ambas esferas, lo que les obliga a moverse de forma diferente dentro de la línea. Considerando que la esfera pequeña es más parecida a los frutos ensayados, en términos de dimensiones, y en consecuencia, que se moverá de forma más parecida a éstos que la grande, prestaremos más atención a los resultados de la IS-100 de 6.2 cm Ø en estos ensayos previos. En cualquier caso, en esta comunicación se reflejan los resultados de ambos dispositivos.

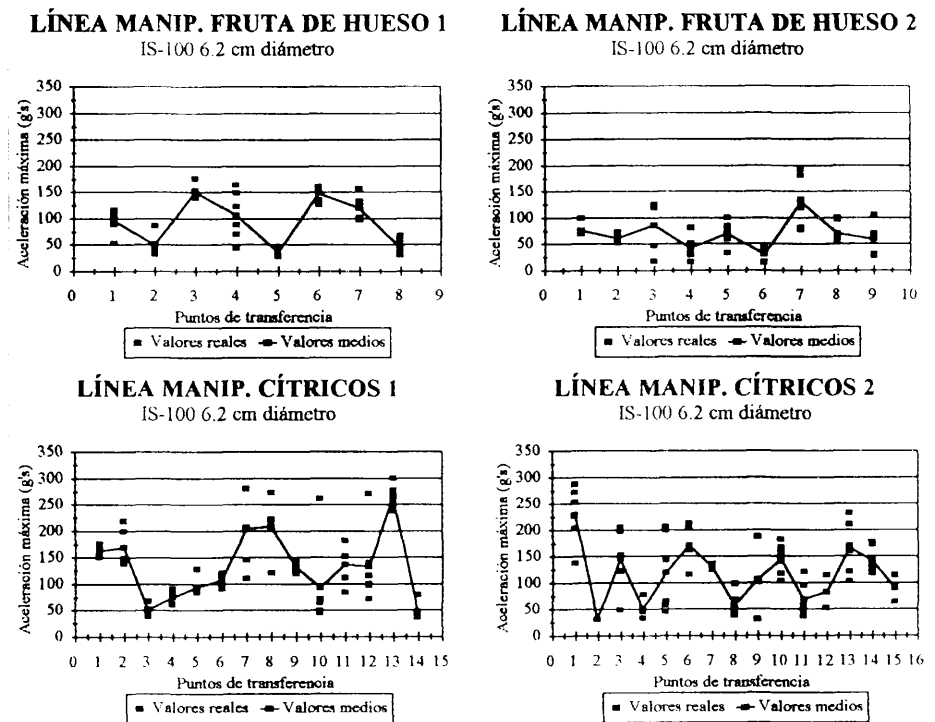
GRÁFICO 2

Perfil de valores de aceleración máxima en las líneas estudiadas

«Valores reales» son los valores medidos y «Valores medios» son la media de seis pasadas.

Como se observa en el Gráfico 2 y con la información del Cuadro 2 puede concluirse que las líneas de manipulación de cítricos, en general, están peor diseñadas y/o reguladas que las de fruta de hueso. En aquellas se registran intensidades de impacto superiores que en éstas.

El diseño de los elementos es también de extraordinaria importancia. El volcado de la fruta desde las cajas de campo a la línea de manipulación es uno de los puntos más conflictivos en casi todas las líneas (ver punto de transferencia 1 en el *Gráfico 2*). A través de un diseño óptimo de este elemento pueden evitarse impactos de alta intensidad (ver punto de transferencia 1 del *Gráfico 4 y Fotos 2 y 3*). Los datos del *Gráfico 4* corresponden al volcador de la *Foto 2*. Este es un ejemplo de diseño adecuado. La IS-100 de 8.8 cm Ø no registró ningún impacto en este punto, mientras que la IS-100 de 6.2 cm Ø registró, en una de las pasadas, un máximo de 32.9 g's. La *Foto 3* es un ejemplo de diseño inadecuado. Este modelo de volcador es el más frecuentemente encontrado en las líneas estudiadas. Las aceleraciones máximas medias de este tipo de volcador varían entre 53 y 117 g's para la IS-100 de 8.8 cm Ø y entre 77 y 231 g's para la IS pequeña.

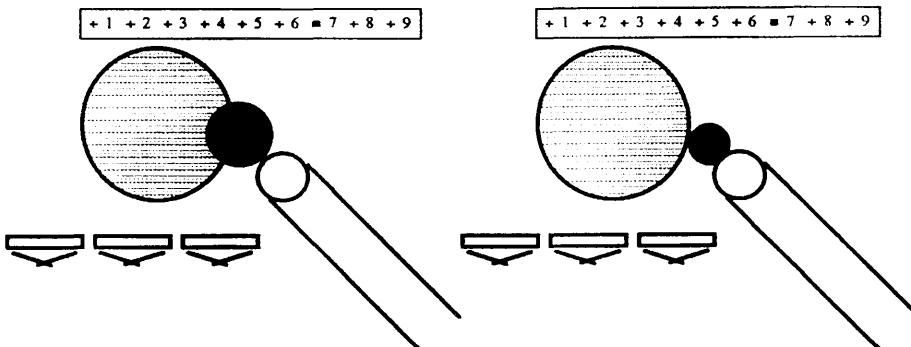
GRÁFICO 3

Comparación de la eficacia del punto de transferencia nº 7. Croquis de funcionamiento y valores registrados por las IS-100

LÍNEA MANIP. FRUTA DE HUESO 2
IS-100 8.8 cm diámetro

LÍNEA MANIP. FRUTA DE HUESO 2
IS-100 6.2 cm diámetro

En él se deceleran correctamente los frutos grandes pero no los pequeños, permitiendo que éstos atraviesen este punto de transferencia a alta velocidad.

El punto de transferencia 7 (transferencia del elevador de alvéolos a las cazoletas individuales, *Gráfico 3, Foto 1*) es un ejemplo de mala regulación. Este punto de transferencia es un elemento decelerador eficaz para frutos grandes (IS-100 de 8.8 cm Ø), no así para frutos más pequeños (IS-100 de 6.2 cm Ø); las aceleraciones máximas medias son 44 y 130 g's respectivamente. El dispositivo amortiguador es eficaz para la IS grande, dado que la envuelve completamente. Sin embargo, la distancia entre este elemento y el alvéolo de soporte del otro elemento es demasiado grande y permite el paso de la IS-100 de 6.2 cm Ø sin apenas envolverla y disminuir su velocidad. Los gráficos de la derecha del *Gráfico 3*, «aceleración máxima» vs «cambio de velocidad», ponen de manifiesto que la esfera grande está impactando contra una superficie blanda, mientras la pequeña impacta contra una superficie dura.

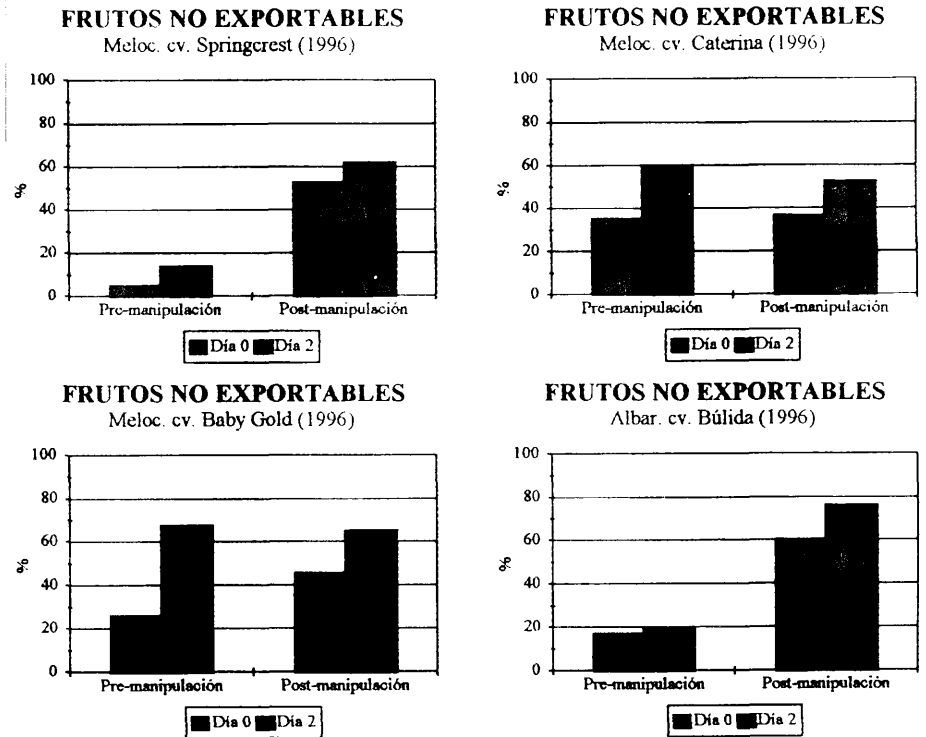
GRÁFICO 6

Porcentajes de frutos «no exportables» (≡ frutos no pertenecientes a Clase Extra o I, según la normativa comunitaria) **antes y después de la manipulación**

En todos los casos, más del 50% de los frutos pertenecientes a la muestra manipulada en la línea presentaban algún tipo de daño. Considerando exclusivamente las proporciones de no exportables, podemos decir que varían desde el 37% en melocotón *Caterina* hasta el 61% de frutos no exportables en albaricoque *Búlida*. Tras 48 h de almacenamiento a 20 °C estos porcentajes evolucionaban hasta 53% y 76% respectivamente. El *Gráfico 6* muestra que las magulladuras evolucionan transcurridos dos días desde la manipulación mecánica en todas las variedades estudiadas, incrementándose los porcentajes de fruta no exportable.
