CUANTIFICACIÓN DE LA EROSIÓN EN UN TALUD DE TAGANANA MEDIANTE FOTOGRAMETRÍA TERRESTRE (TENERIFE)

Abstract (Quantification of slope erosion of Taganana using terrestrial Photogrammetry, Tenerife): This paper provides an assessment of the potential of terrestrial photogrammetry to calculate erosion associated with surface runoff on hillsides near roads during recent periods. To do this we choose a road embankment located in a valley with hills which have developed abundant grooves erosion. The accuracy of the surveying tool is evident in the evaluation of small hillsides, but is impractical for the study of large hillsides with significant slopes, in which are unknown initial parameters of the topography.

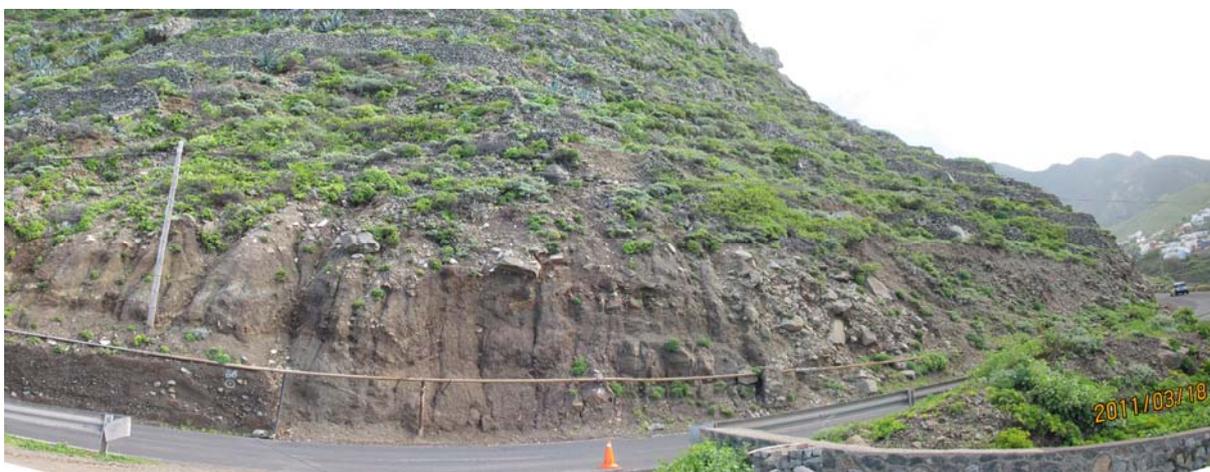
Fig. 1: Ladera y talud estudiados

Tenerife (Figura 1). La ladera define un continuo con el talud carretero y se desarrolla sobre unos derrubios de ladera formados por una grava gruesa heterométrica, que recubre parcialmente una roca basáltica muy alterada y fracturada. Este material resulta fácil de erosionar. En el entorno se observan numerosos surcos y regueros erosivos en diferente estadio de evolución.

El estudio realizado pretende aplicar la técnica de la fotogrametría terrestre al cálculo de la erosión de laderas naturales y taludes carreteros, durante la época reciente (Cardenal et al., 2008). La ladera escogida para el estudio piloto se localiza en la carretera TF-134 PK 6, situado en las inmediaciones de la población de Taganana, en el NE de la isla de
