Interpretación constructiva de la fábrica de tapia de tierra del castillo de Serón de Nágima (Soria)

Ignacio Javier Gil Crespo, Dr. Arquitecto

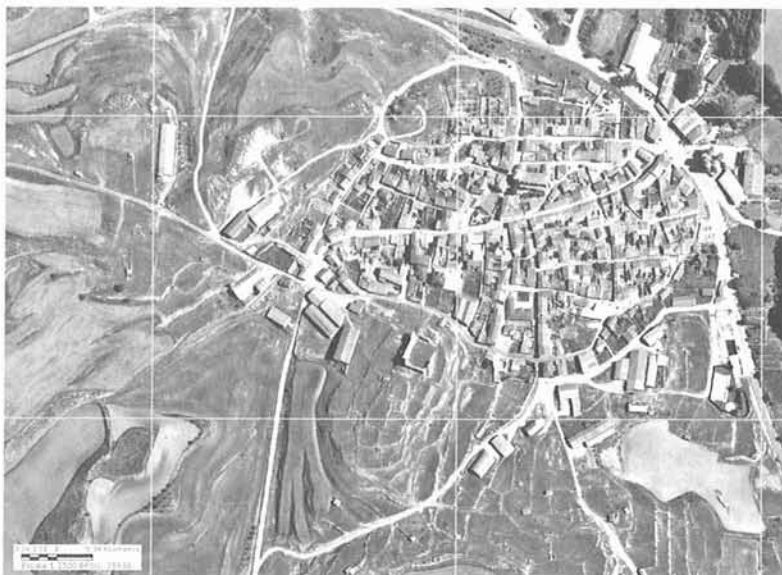
Figura 1. Ortofotografía de la localidad de Serón de Nágima. Al sur de la misma, sobre un cerro que domina el caserío, se alzan las ruinas del castillo (IDECyL, Junta de Castilla y León)

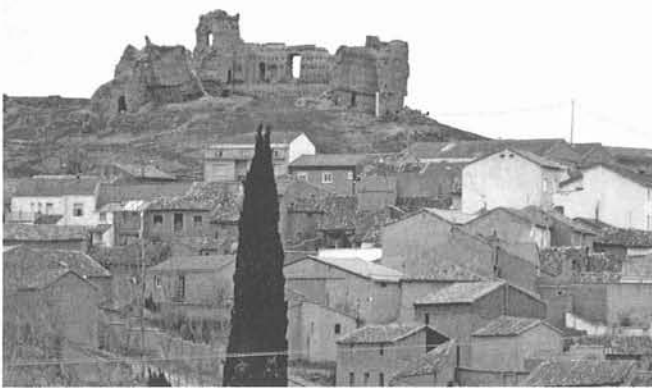
Figura 2. Vista general desde el norte del castillo sobre el caserío de Serón

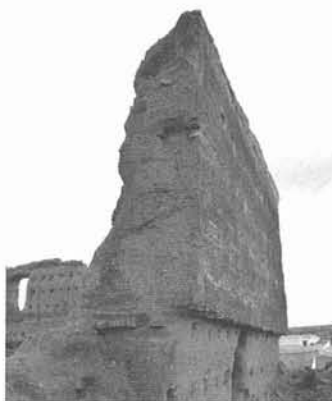
Figuras 4 y 5. Restos de un muro septentrional de la fortaleza. Se puede apreciar la diferencia de sección y la falta de revestimiento en la parte baja del muro. Obsérvese la formación del mechinal con piedras que faciliten la extracción de los travesaños según avanza la construcción. La figura 5 reproduce los mechinales del muro occidental. Se pueden observar las piedras que forman el techo del hueco que dejó el travesaño que atravesaba el muro durante su construcción

La diferencia de espesor entre la parte baja y el cuerpo del muro, así como la ausencia de revestimiento en la primera, lleva a pensar que hubo un zócalo de piedra que protegía la parte baja del muro. Pudo tener un espesor medio de unos 30 cm —un pie—, aunque no sabemos si tuvo zarpa o talud. Como en tantos casos, estas piedras que posiblemente tuviesen cierta labra —al menos superficial, si es que no eran sillares— han debido ser aprovechadas como cantera para las construcciones cercanas.

La parte baja de los muros conservados se encuentra muy erosionada por salpicaduras y otras causas externas a la fábrica. No obstante, se observan perfectamente las tongadas de tierra apisonada e incluso las juntas constructivas entre los distintos tajos de obra. Sin embargo, no se aprecia en ninguna área las marcas del encofrado. Por lo tanto, la hipótesis más aceptable es que el desaparecido zócalo de piedra hubiese formado el encofrado exterior del muro de tapia de tierra. El zócalo alcanza una altura de cuatro hilos de tapia de tierra —unos 3,5 m— en su parte más alta.

¿Pudo este zócalo tener perfil inclinado y constituir un talud o zarpa de protección? No parece que la forma de la base de piedra de estos muros fuese similar al del talud de sillería que hay bajo la torre de la puerta de ingreso del castillo de Vozmediano. Los mechinales que marcan la ubicación de los travesaños que hacían las funciones de agujas y almojayas son de la misma dimensión tanto en la parte del zócalo como en el resto del muro, además de ser siempre pasaderos. El importante espesor del muro —2,70

metros— se iría incrementando con la pendiente del talud por lo que habría que disponer de unos travesaños de mayor longitud cuanto más hacia la base estuviese llevándose a cabo la construcción. Y si, por el contrario y dado que la base de piedra hizo de encofrado en el paramento exterior, sólo se hubiesen empleado agujas en el interior, los mechinales no serían pasaderos como efectivamente lo son.

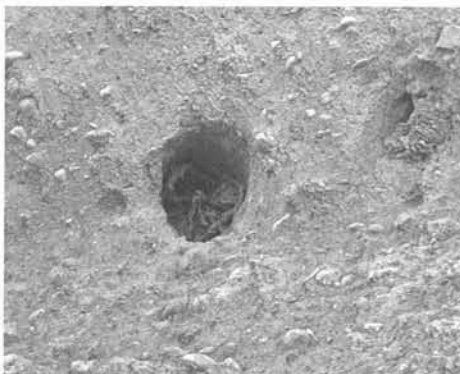
Figuras 6 y 7. Rollizos embebidos entre el muro occidental y el muro septentrional. Remate de fábrica de cal y canto encofrada en el muro occidental. Esta parte del muro se derrumbó en marzo de 2011

Los muros se remataban superiormente con un hilo de cal y canto, construido con la misma técnica de tapia encofrada. De esta manera se protege la cabeza del muro con un material más resistente a los impactos y el desgaste superficial. Se conservaba esta coronación en el lienzo occidental del castillo, pero desapareció con el derrumbe acaecido en marzo de 2011. De la pequeña muestra que se conservaba se apreciaba que era más estrecha que el muro. Posiblemente formaría el almenado y un pavimento para la ronda de guardia sobre el muro.

Además de estos elementos de madera, de los que sólo queda la huella, se han encontrado otros embebidos dentro del muro. Se trata de unos rollizos de madera, de unos 8 a 10 cm de diámetro. Aparecen en las esquinas o en los encuentros entre muros. Posi-

blemente su función consistía en armar y trabar estos puntos de encuentro entre distintos tajos de la tapia, tal y como recomendaba Vitruvio (libro 1, cap. 5) para el refuerzo de las murallas de las ciudades con troncos de olivo dentro de la fábrica. Tras el derrumbe de marzo de 2011 ha salido alguno de estos rollizos entre la tierra apisonada y se ha recogido para su análisis en laboratorio. Los

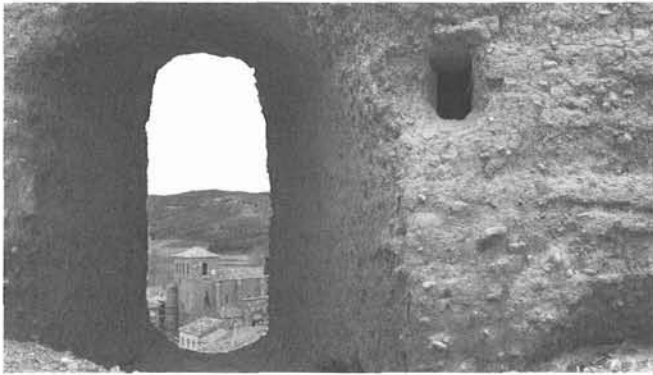
Figura 9. Hueco en el muro norte por la que se divisaba la población de Serón que se extiende a los pies del castillo y el valle del río Nágima que comunica Monteagudo de las Vicarías con Gómara

En los lienzos conservados del castillo de Serón de Nágima se aprecian varios huecos. En el muro occidental hay un gran hueco elevado, que algunos autores apuntan como la entrada al recinto (Lorenzo Celorrio 2003, 198); Fraile Delgado 2005, cap. 9, p. 22), si bien nos parece poco probable dada la poca entidad del hueco, la gran altura a la que se encuentra, la falta de aspilleras u otros elementos defensivos cerca de ella y que daría acceso a la primera planta y no al patio de armas, como se puede apreciar gracias a las marcas dejadas por el forjado. Esta situación de la entrada sería anómala si la comparamos con otras entradas a recintos fortificados. La entrada al recinto amurallado pudo estar situada en el lienzo norte o en el este, donde la llegada es más complicada —y por tanto, poliorcéticamente, más defendible— si bien no hay restos fehacientes de que haya podido ser así.

Las dimensiones de estos huecos son mayores que las aspilleras habituales y que se encuentran en otros castillos como las de Arcos de Jalón: la apertura exterior ronda los 40 cm, la interior llega a los 120 cm pues el hueco es abocinado y la altura es la de un hilo de tapia, esto es: unos 90-95 cm. Además, su ubicación es exclusivamente en la parte baja del muro y no hay más de uno por flanco. En realidad parecen corresponderse con troneras donde pudiese asomar la boca de un cañón. Esta observación vuelve a corroborar la datación de esta fortaleza al menos a partir del siglo XIV, cuando se desarrolla el uso de la pólvora y la artillería en la Península Ibérica (Villena 1965, 104).
