Lectura constructiva en el patio del Palacio Quintanar. Palacio urbano del siglo XVI. Piedra y madera

Ana M. Escobar González

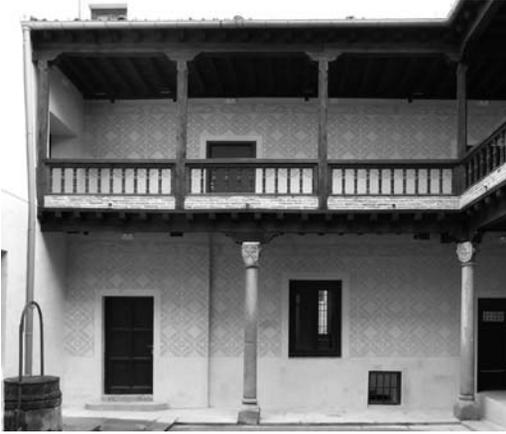
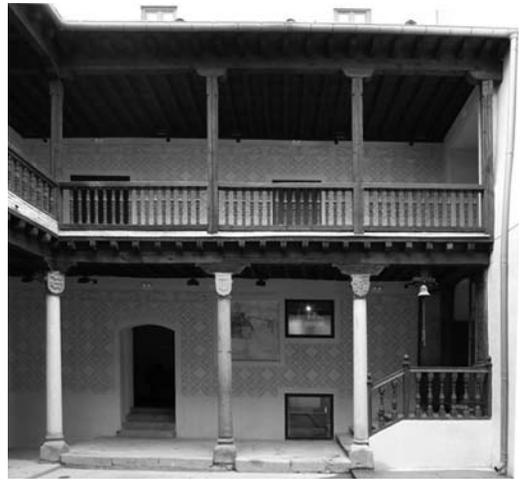
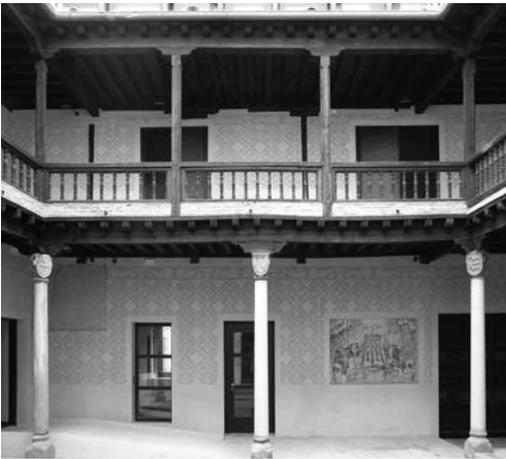
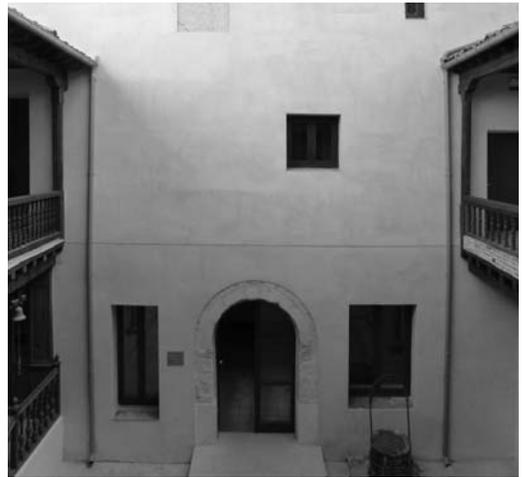
Figura 5
Fotografía rectificada del alzado oeste del patio

Figura 7
Fotografía rectificada del alzado este del patio

Figura 6
Fotografía rectificada del alzado norte del patio

Figura 8
Fotografía rectificada del alzado sur del patio

La traza planimétrica del patio presenta diversas irregularidades, sobre lo que se describe inicialmente como un patio de trazado cuadrado, se convierte en un cuadrángulo irregular de longitudes de lado diferentes, midiendo entre diez metros cuarenta y doce metros noventa centímetros. Cada uno de los tres lados de la galería tiene una dimensión diferente, cada tramo tiene una anchura distinta, la luz media de los forjados de la galería varía entre un mínimo de un metro treinta centímetros en el lado oeste del nivel

inferior y el máximo de dos metros ochenta y cuatro centímetros en el lado este del nivel superior.

Es destacable la irregular distribución de los soportes en los dos niveles que no coinciden en su verticalidad, se observa en las fotografías rectificadas de los alzados del patio que no hay continuidad entre los soportes de los dos niveles, quedando los pies dere-

chos de los alzados norte y oeste apoyados en el vano de la viga principal, esta situación aporta un esfuerzo añadido a la viga principal que se detecta en la mayor deformación a flexión que tiene la viga en el alzado norte. Además la galería superior vuela sobre el nivel inferior descentrado la verticalidad de la carga.

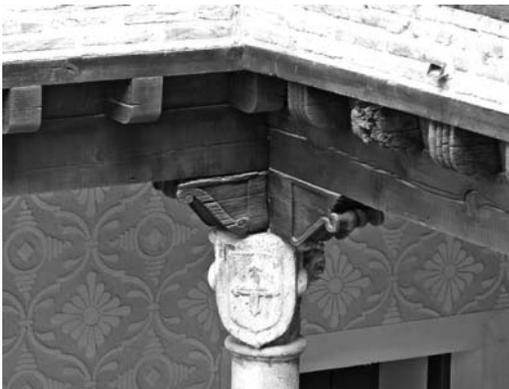
Figura 9
Fotografía de un rincón del patio en el que se observan piezas de madera de distintas intervenciones

En la lectura constructiva también se observa la sustitución de materiales que se han producido durante las distintas intervenciones a lo largo de la vida constructiva del palacio, manteniendo materiales y sistema constructivo, aunque no siempre se ha mantenido el tratamiento del material. Maderas de distintas intervenciones, debido a que la madera como material orgánico sufre fácilmente el ataque de xilófagos lo que le lleva a la pérdida de su capacidad estructural y precisa la sustitución. También tres de las columnas de granito han sido sustituidas en la última intervención por tener reducida su sección estructural y presentar agrietamiento en los extremos.

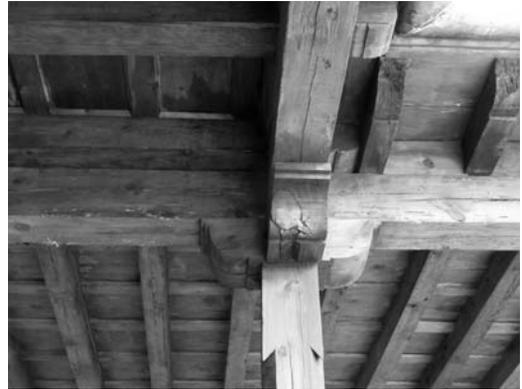
Figura 10
Forjado de madera sustituida en el nivel superior de la galería

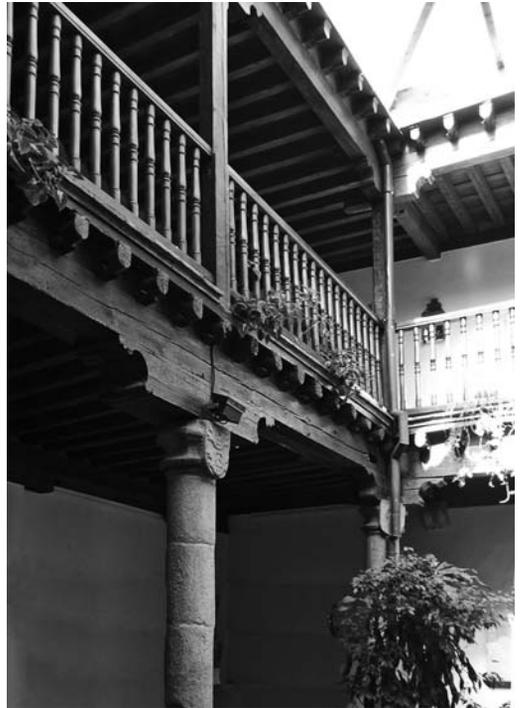
Figura 13
Fotografías del patio del Palacio de Mansilla. Galería superior abierta

Palacio de Mansilla (figura 13) actualmente Universidad de Valladolid, tiene un desarrollo de columnas blasonas en los cuatro lados y una galería superior abierta, como en el Palacio Quintanar, pero manteniendo la correspondencia de soportes entre los dos niveles.

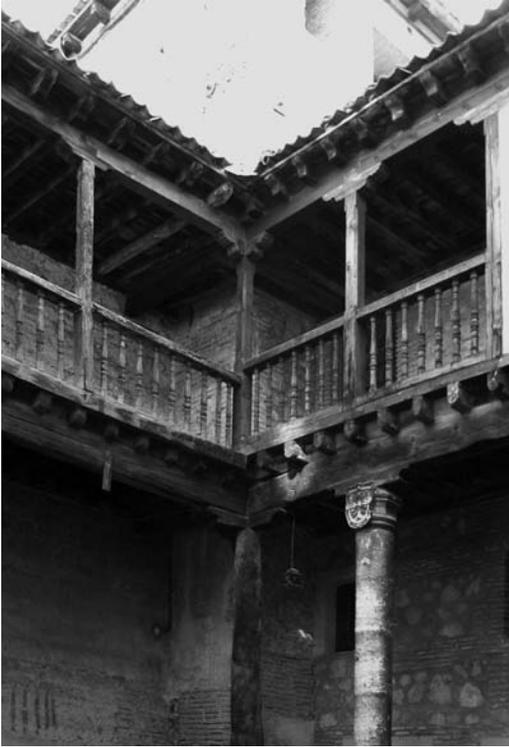
Figura 14
Fotografía del patio de la Casa de los Rueda con la galería superior abierta

Por último, la Casa de los Rueda (figura 14), es una vivienda particular, tiene galería en tres de los

cuatro lados del patio, una alta esbeltez de las columnas del nivel inferior y la singularidad de tener para el nivel superior dos tipos de solución constructiva,

una parte de la galería está cerrada con un muro de entramado, dejando parte de la galería abierta con soportes de madera no coincidentes con las columnas de granito del nivel inferior.
