CONSECUENCIAS CONSTRUCTIVAS Y ENERGÉTICAS DE UNA MALA PRÁCTICA. ARQUITECTURAS DESOLLADAS / Energy and constructive consequences of a bad practice. Skinned architectures

DE LUXÁN GARCÍA DE DIEGO, M.; GÓMEZ MUÑOZ, G.; BARBERO BARRERA, M.; ROMÁN LÓPEZ, E.

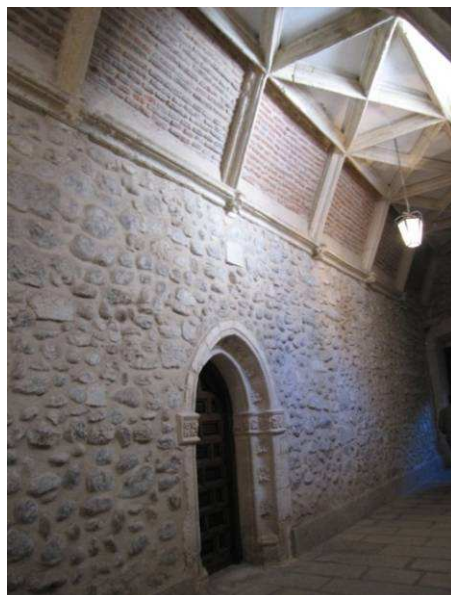
Como ejemplo y a escala próxima, aunque se trata de un caso de interior, esta desfiguración espacial y de texturas se aprecia muy claramente en el corredor del Monasterio del Paular (Figura 1); la aparición y muestra de los diversos materiales del soporte en distintos planos de los paramentos antes cubiertos, piedra y ladrillo, que además de mostrar aparejos pobres (ya que no eran materiales para ser vistos, sino con un acabado igual que el plano horizontal superior) ahora muestran la construcción y texturas derivadas de la facilidad de la puesta en obra (por peso, tamaño y forma) pero ocultan y rompen la unidad del espacio original unificado, alto y longitudinal en el que sólo resaltaban las nervaduras y embocaduras de piedra labrada.

Figura 1: Interior del Monasterio de El Paular (Madrid). Foto M. de Luxán

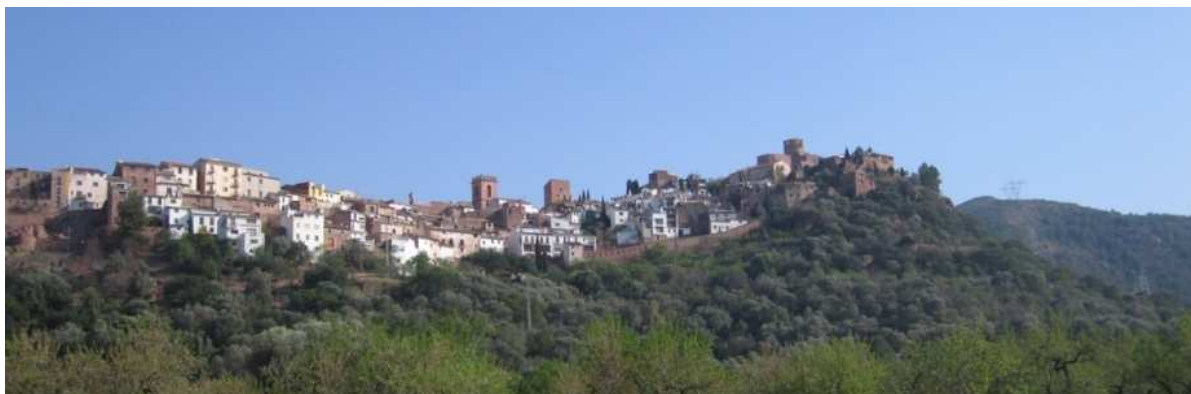
En el conjunto urbano histórico de Villafamés, (Figura 2) en origen sólo se apreciarían de oscura piedra vista los siguientes edificios: el Castillo, la Muralla y la Iglesia, es decir, los elementos monumentales, mientras el núcleo de caserío y viviendas aparecería acabado con morteros y colores claros. Tras el “desollado” de parte de las viviendas, la visión del conjunto se ha alterado sustancialmente, y muestra mucho más confusa su imagen y su estructura urbana.

Figura 2: Conjunto urbano histórico de Villafamés (Castellón) Foto M. de Luxán

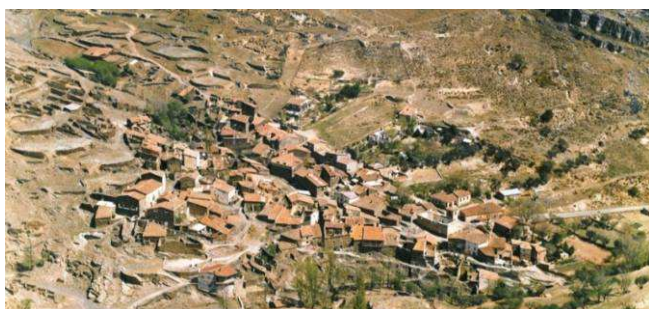
Otro conjunto urbano como el de Patones (Madrid) presenta un aspecto muy distinto tras la restauración de sus fachadas eliminando los revocos tradicionales. En la Figura 3 se muestra este pueblo, apreciándose claramente una imagen de caserío con elementos revocados de color claro y cubiertas de teja. La eliminación del acabado exterior daría lugar a un aspecto muy diferente, fácilmente imaginable a partir de la Figura 4.

Figura 3: Conjunto urbano histórico de Patones (Madrid)

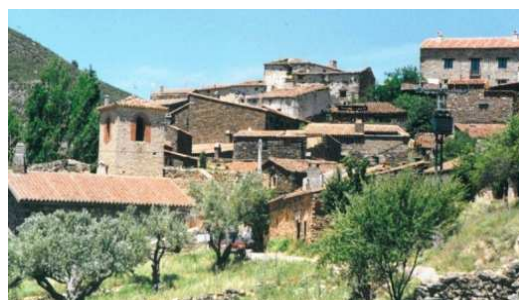
Figura 4: Caserío restaurado en Patones (Madrid) Foto M. García de Viedma

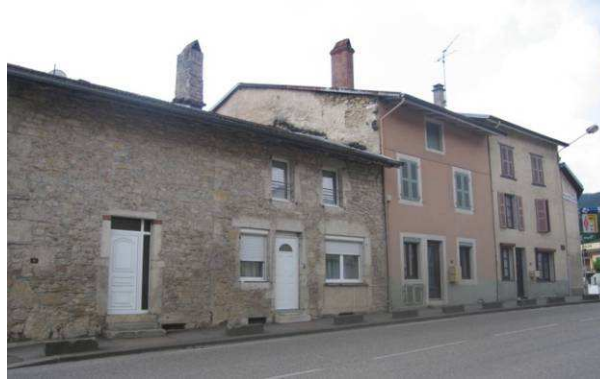
El problema del “desuello” se extiende como un mal entendimiento de los edificios históricos, sin que se salve prácticamente ningún territorio, tanto a nivel de la edificación popular como en el de los edificios monumentales, en gran parte del mundo. En la Figura 5 puede apreciarse la diferencia entre el aspecto original y el aspecto descarnado, con un muro de piedra desigual desbastada y de relleno, y huecos enmarcados por grandes piedras de un aspecto ciclópeo o primitivo en los Alpes.

Figura 5: Viviendas populares de los Alpes Franceses cerca de la frontera Suiza. Foto M.de Luxán

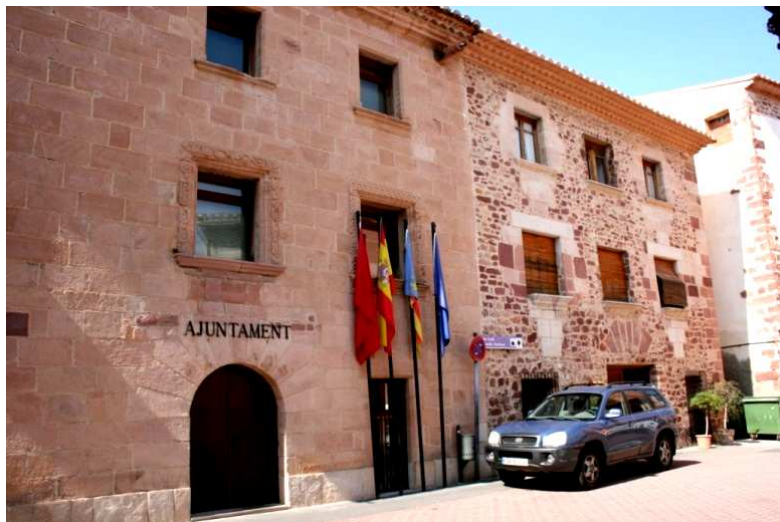
La práctica del revocado de los muros soporte era extendida antiguamente, tal y como se puede apreciar en los tratados clásicos de arquitectura, dado que ello preservaba y garantizaba la durabilidad del mismo. De este modo, sólo quedaban a la vista aquéllos elementos puntuales que denotaban el estatus social de la familia a la que pertenecía la edificación o la importancia de la misma. Sin embargo, el tratamiento de los muros de piedra vista, en lo que respecta a su aspecto, diseño y talla, en el modo de aparejar las piezas, en el tipo de apoyo o en los morteros y ordenación de las juntas, no tenían nada que ver con los muros preparados para ser revocados. Al despojar a estos últimos de los morteros de revestimiento, su apariencia es completamente distinta a la de aquellos que fueron construidos para ser vistos, con la aparición de aparejos irregulares o piedras sin tratar. La diferencia se observa muy claramente en la Figura 6, en la que

aparecen dos áreas de fachada, una construida en origen para que la piedra quedara vista y otra parte transformada eliminando el mortero tradicional sobre soporte de piedra no construida para ser vista. A veces, incluso, las fachadas de piedra vista se solían revestir con revocos, imitando la propia piedra, con objeto de preservar su conservación.

Figura 6: Fachadas de piedra en Villafamés (Castellón) Foto G. Gómez

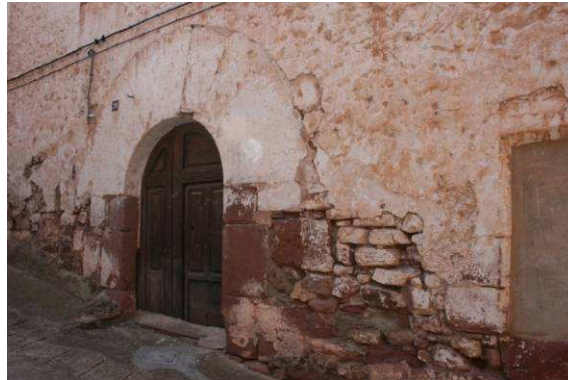
Figura 7: Fachada de fachada de piedra con arco de acceso de piedra en Villafamés (Castellón) Foto G. Gómez

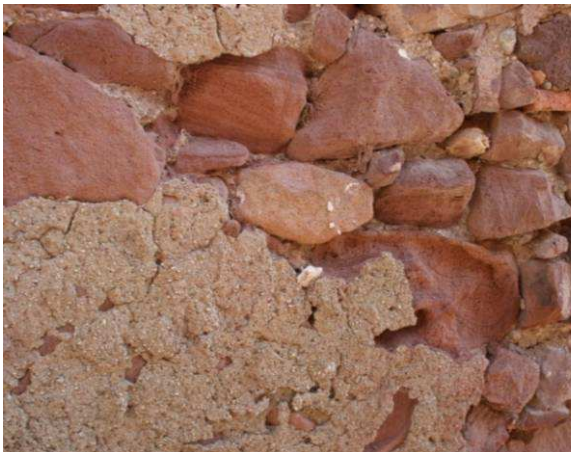
Figura 8: Detalle de fachada deteriorada de piedra con mortero tradicional en Villafamés (Castellón) Foto G. Gómez

La eliminación de estos acabados, intentando dejar vista la piedra base antes cubierta, obliga a rellenar los huecos entre las piedras o ladrillos con morteros de rejuntado impermeables. Estos morteros suelen ser en base de cemento, cuya incompatibilidad con los soportes tradicionales ha sido ampliamente probada en las últimas décadas, a lo que se suma la modificación estética del conjunto, con la aparición de juntas de gran espesor que terminan por hacer que la apariencia

puntillista del muro sea una superficie de mortero de cemento irregular entre la que tímidamente asoman fragmentos diminutos de la base (Figura 8).

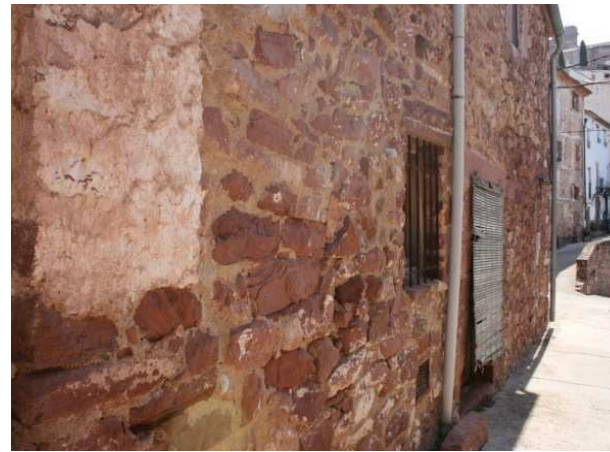
Figura 9: Sustitución del revoco tradicional exterior por sólo relleno de juntas en Villafamés (Castellón) Foto G. Gómez

mejorar la resistencia del conjunto. Sin estas labores de mantenimiento, el muro sufre un deterioro importante como muestra la Figura 9.

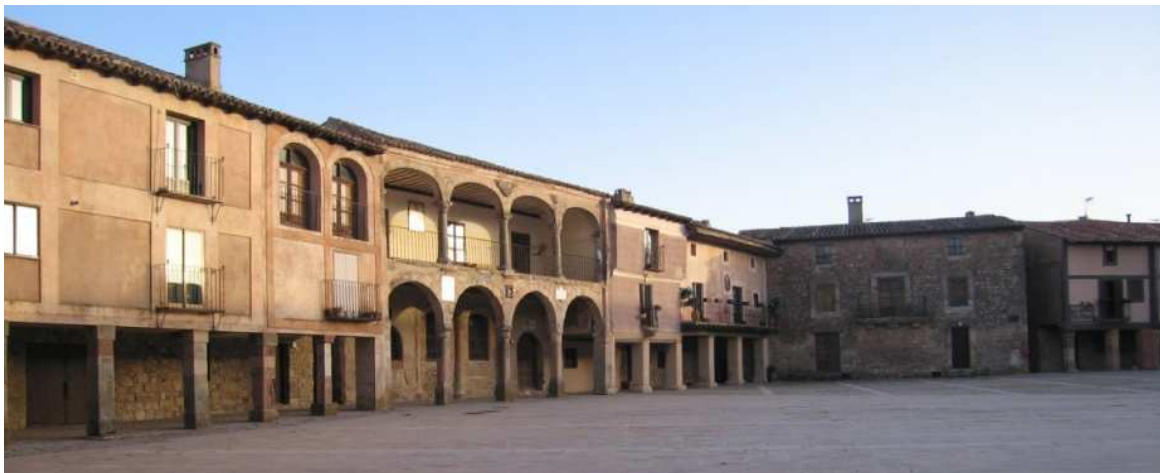
Como ejemplo puede observarse la Plaza Mayor de Medinaceli (Soria). El “despellejado” de la casa que forma la esquina del oeste de la plaza, como se observa en la Figura 10, ocasiona una ruptura visual de la escena urbana. Esta fachada destaca negativamente frente al resto del conjunto, que está compuesto por fachadas revocadas en las que los huecos se cercan con embocaduras de piedra o quedan remarcados con revocos con geometrías rectas, quedando también resaltados los escudos y elementos decorativos de piedra.

Figura 10: Fachadas en la Plaza Mayor de Medinaceli (Soria) Foto M. de Luxán

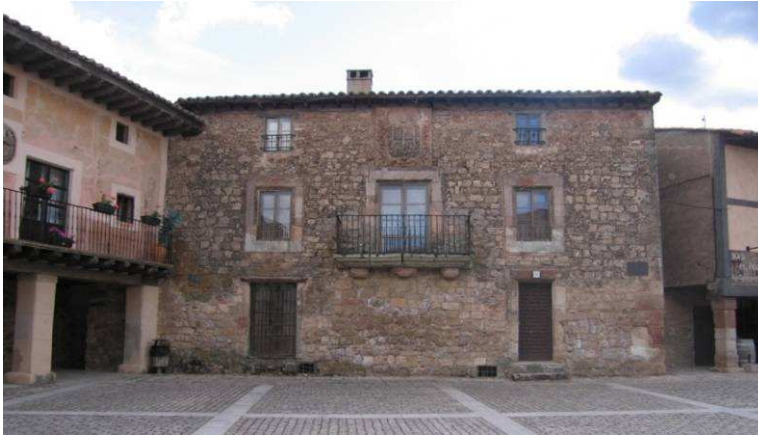
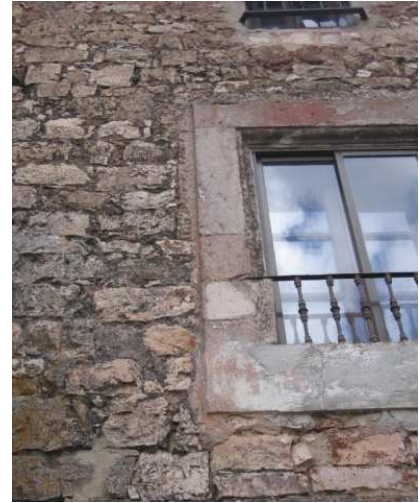
Esta composición contrastada, desaparece con la eliminación del revoco que hace aparecer un paño de piedra desigual, en el que: desbastado, forma y tamaño de las piedras disminuye de abajo a arriba, y se pierden las alineaciones y composición de las embocaduras (Figura 11 y Figura 12).

En detalle, puede observarse que los elementos pétreos de las embocaduras de huecos y decoraciones, jambas y dinteles labrados, estaban trabajados dejando en los sillares unas bandas rectangulares más resaltadas y rebajando el resto de la pieza hasta dejarla en el plano del muro a recubrir: esto permitía resolver el encuentro entre las partes de piedra vista y oculta y marcaba el espesor del revoco (Figura 12). Esta solución es la que encontramos en la mayoría de las edificaciones históricas de una cierta calidad, con encuadres de huecos y de elementos decorativos en piedra labrada.

Figura 11: Fachada desollada en la Plaza de Medinaceli (Soria) Foto M. de Luxán

Figura 12: Detalle de embocadura Foto M. de Luxán

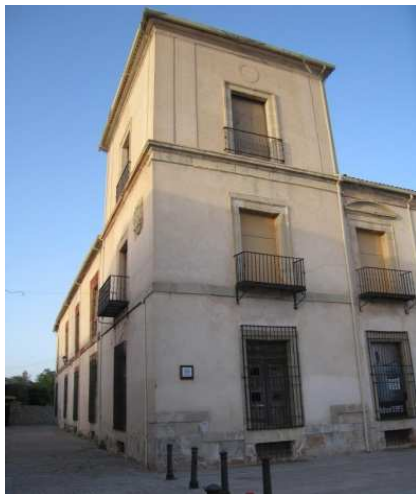
Es posible encontrar en este mismo lugar ejemplos de fachadas que ofrecían una solución ordenada y culta, geométricamente precisa en edificios representativos (Figura 13).

Figura 13: Fachada de piedra revocada Palacio del Duque de Medinaceli (Soria) Foto M. de Luxán

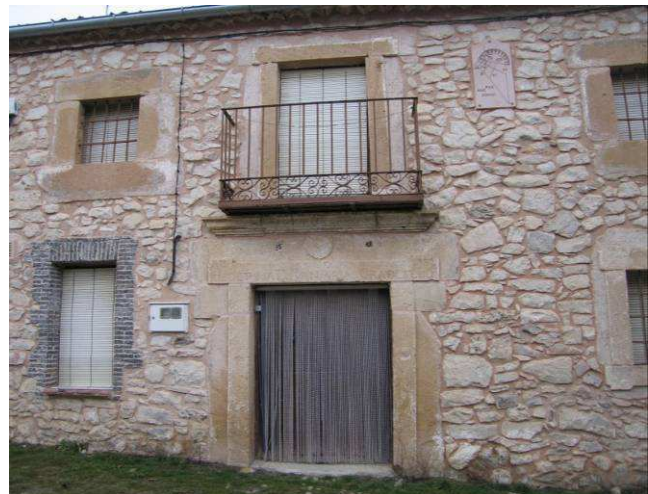
Figura 14: Fachada desollada en Torre Val de San Pedro (Segovia) Foto G. Gómez

En los muros descarnados, sin embargo, como se ve en la Figura 14, aunque los sillares de jambas y dinteles estén labrados remarcando resaltes rectos, lo que se aprecia son los elementos pétreos completos, descubriendo sus espesores y bordes desiguales. La imagen resultante es primaria, primitiva, menos culta y cuidada, y contradictoria con las apariencias y composición originales.

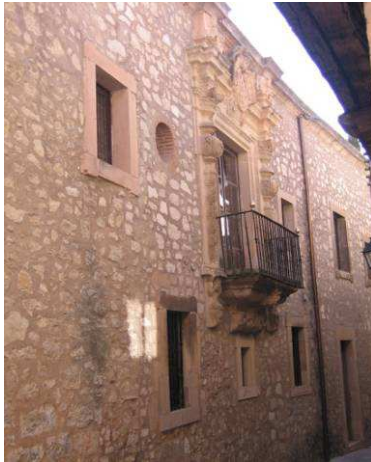
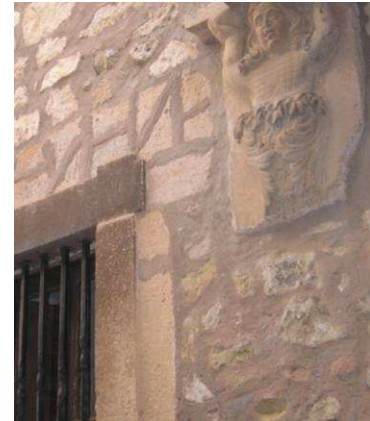
Hemos podido ver soluciones que aumentan la distorsión y desfiguración de los muros de piedra, como las que mostramos en la Figura 15, Figura 16 y Figura 17. Tras eliminar el revoco, y

ante la deformación de la composición formal, se crean falsas juntas sobre la parte rehundida de las piedras de jambas y dinteles para asemejarlas al resto del muro, lo que, evidentemente, no se consigue, empeorando aún más el aspecto del conjunto.

Figura 15: Fachada en Sepúlveda (Segovia). Foto M. de Luxán

Figura 16: Enmarcado de hueco en Sepúlveda (Segovia). Foto M. de Luxán

Figura 17: Detalle falsas juntas. Sepúlveda (Segovia). Foto M. de Luxán

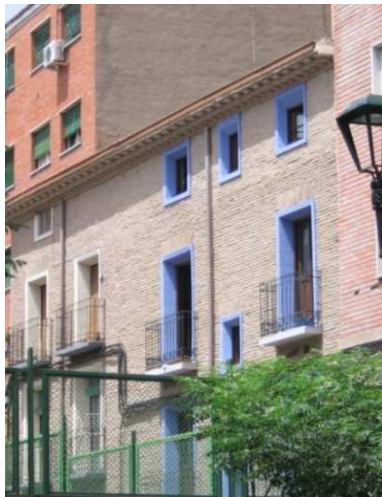
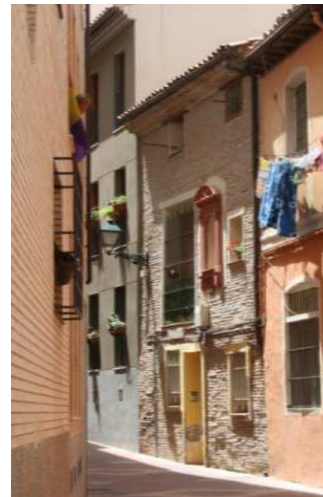
Figura 18: Fachada desollada de ladrillo en Zaragoza Foto M. de Luxán

Figura 19: Fachada desollada de ladrillo en Zaragoza Foto G. Gómez

El comportamiento de los muros desollados de ladrillo es similar al de los de piedra. La Figura 198 y la Figura 19 corresponden a viviendas restauradas en Zaragoza, en las que se ha eliminado el revoco exterior, dejando a la vista el muro de ladrillo. Este tipo de aparejos estaban realizados con ladrillos hechos a mano y cocidos en hornos tradicionales, por lo que no tiene un comportamiento óptimo en condiciones externas, por su elevada porosidad y, en la mayor parte

de los casos, riesgo de heladicidad, por lo que requieren de la presencia de un mortero exterior. En estos dos casos también se observa que las embocaduras de huecos sobresalen para albergar el espesor del mortero que en este caso ya ha sido eliminado.

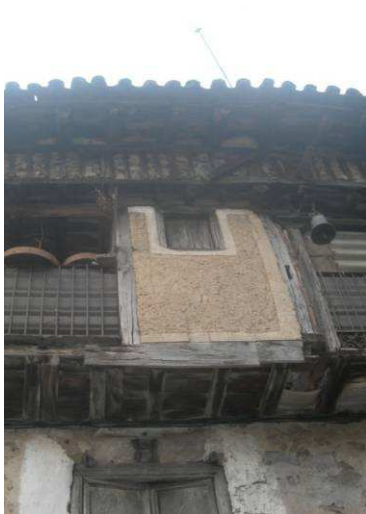
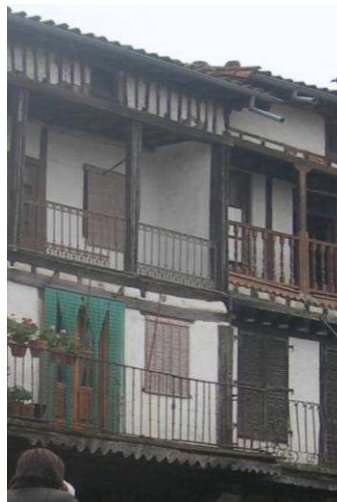
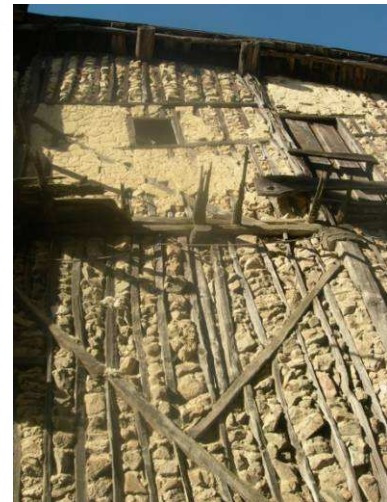
En origen, los muros base entramados se cubrían con revocos para evitar no sólo la fotodegradación de la madera sino también los movimientos derivados de los cambios de humedad que se producen al quedar a la intemperie, especialmente en climas secos. De hecho, para proteger aún más de la pudrición los apoyos y las cabezas de los elementos horizontales estructurales, se colocaba por el exterior sobre ellos un tablón que impedía que el agua penetrase en la dirección de las fibras de los mismos, y que era fácilmente sustituible (Figura 20, Figura 21 y Figura 22).

Figura 20: Entramados tradicionales en La Alberca (Salamanca). Foto: Fco. J. González

Figura 21: Entramados tradicionales en La Alberca (Salamanca). Foto: Fco. J. González

Figura 22: Entramados tradicionales en La Alberca (Salamanca). Foto: Fco. J. González

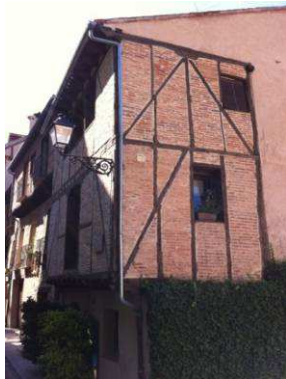
Aunque en las restauraciones que eliminan el revoco se protegen estos elementos con algún tipo de barnices protectores, el aspecto original (Figura 23 y Figura 25) de estas construcciones se modifica. En algunos casos, aunque se respeta la presencia del mortero en los paños del muro se dejan a la vista los elementos de madera, incluyendo los frentes de forjado, con el consiguiente riesgo de pudrición de las cabezas de las viguetas y vigas. (Figura 25). Esta composición, que busca equivocadamente cierta imagen tradicional, es muy distinta a la original y ofrece una solución peor desde el punto de vista del comportamiento del muro frente a los agentes exteriores.

Figura 23: Entramados en Segovia. Foto E. Román

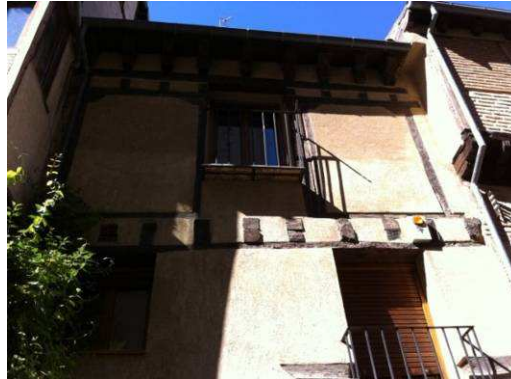
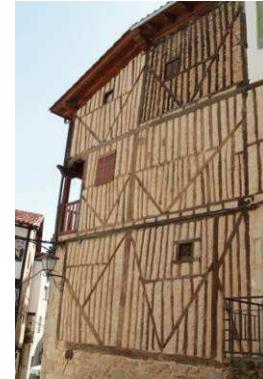
Figura 24: Entramado tradicional restaurado eliminando revoco en elementos de madera en La Alberca (Salamanca). Foto: Fco. J. González

Figura 25: Entramado tradicional restaurado eliminando revoco en elementos de madera en La Alberca (Salamanca). Foto: M. Mar Barbero-Barrera

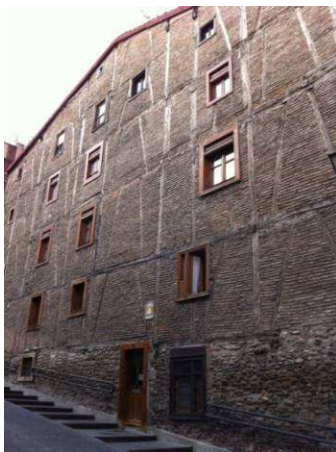
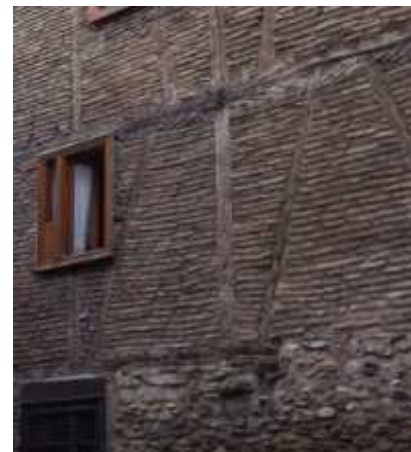
También encontramos en muros de entramado de ladrillo ejemplos de “desollado” de los paños para dejar a la vista el muro desnudo. En la Figura 26 y en la Figura 27 con más detalle se aprecia esta práctica y, de nuevo, las embocaduras de huecos recuerdan la eliminación del revoco tradicional. En el paramento se descubren los aparejos pobres y se ponen en peligro los elementos estructurales ahora a la intemperie, en los que sólo cabe realizar protecciones superficiales.

Figura 26: Fachada desollada de entramado de ladrillo en Vitoria. Foto: E. Román

Figura 27: Fachada desollada de entramado de ladrillo en Vitoria. Foto: E. Román

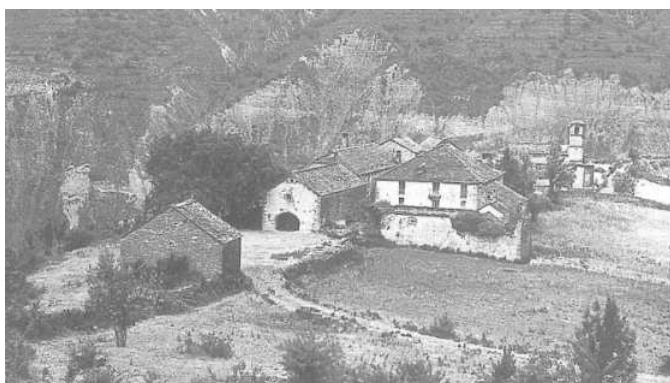
Se pueden encontrar interesantes ejemplos en el Pirineo aragonés como, por ejemplo en Susín (Huesca) (Figura 28 y Figura 29). Se trata de un conjunto rural en un clima frío de alta montaña, construido con muros de piedra de la zona, recubiertos por un revoco de mortero de barro y cal que protege de las inclemencias.

Figura 28: Conjunto de Susín en el pirineo aragonés a principios del siglo XX (Huesca)

Los revocos protegían y minimizaban las dilataciones por cambios térmicos en el interior de los muros, evitando las fisuraciones y las penetraciones de frío y calor. Asimismo, al ofrecer una superficie que evita que el agua penetre, evita el deterioro por heladicidad, otra causa de problemas térmicos y estructurales.

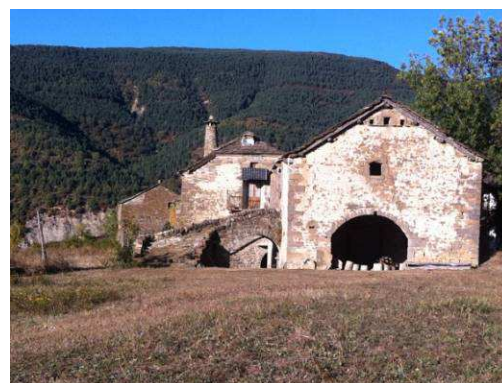
Figura 29: Construcciones tradicionales en Susín (Huesca) Foto: G.Gómez y E. Román

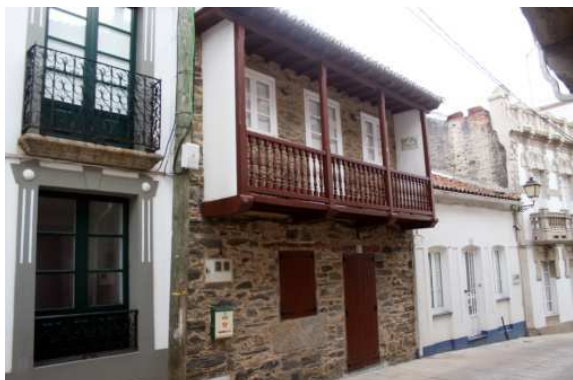
Estas posibilidades de mejorar las condiciones de humedad, resultan muy importantes en climas lluviosos y fríos (Figura 30 y Figura 31), ya que la sensación de disconfort es muy marcada con situaciones de humedad ambiente elevada.

Figura 30: Ares (A Coruña) Foto: J. Vizcaíno

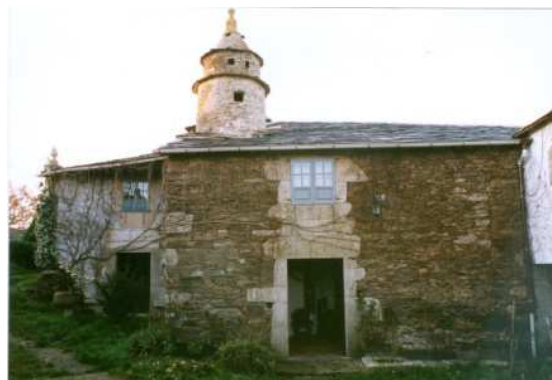
Figura 31: O Pazo (Orense) Foto: V. Rodríguez Mayol

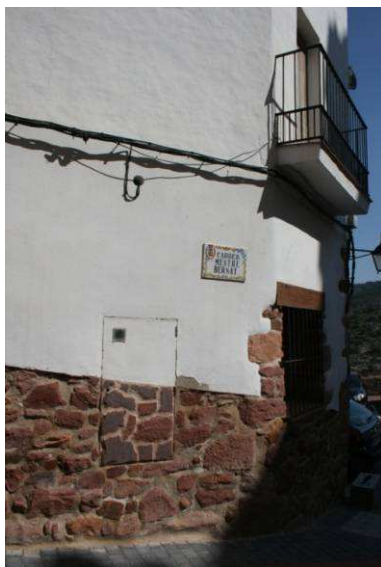
En la Tabla 2 y en la Figura 32 se muestran los resultados de la medición in situ de la temperatura superficial del muro antes mencionado, con una parte revocada y un zócalo sin revocar en el mes de marzo y en el mes de junio.

Figura 32: Fachada de piedra revocada y zócalo de piedra visto. Villafamés (Castellón) Foto: G. Gómez

15 de marzo de 2014	29 de junio de 2014
Hora	13.20	14.00
Orientación	Sur	Sur
Tª aire (°C)	21.6	26
U muro revocado (W/m²K)	2,1	2,1
U muro piedra	2,4	2,4
Tª muro revocado (°C)	20	31
Tª muro piedra	23	48

A modo de ejemplo, se contrastan estos datos procedentes de la simulación con las medidas reales tomadas in situ en edificaciones históricas ubicadas en el municipio de Villafamés (Castellón). En las horas centrales del día y con una temperatura del aire de 26°C , la temperatura de las capas exteriores superficiales de un muro soleado, orientado al sur, es de 31°C en las partes de la fachada revocadas y acabadas con encalado, y de 48°C en las zonas en las que se ha eliminado, dejando la piedra arenisca de color oscuro a la vista. Esto supone 17°C de diferencia entre ambas soluciones constructivas.
