## LA REHABILITACIÓN DE CIUDAD DE LOS ÁNGELES EN MADRID. MEJORAR LA HABITABILIDAD DE UN BARRIO DE 1950 CON CRITERIOS DE EFICIENCIA ENERGÉTICA

Daniel Morcillo Álvarez

Arquitecto. Empresa Municipal de la Vivienda y Suelo de Madrid

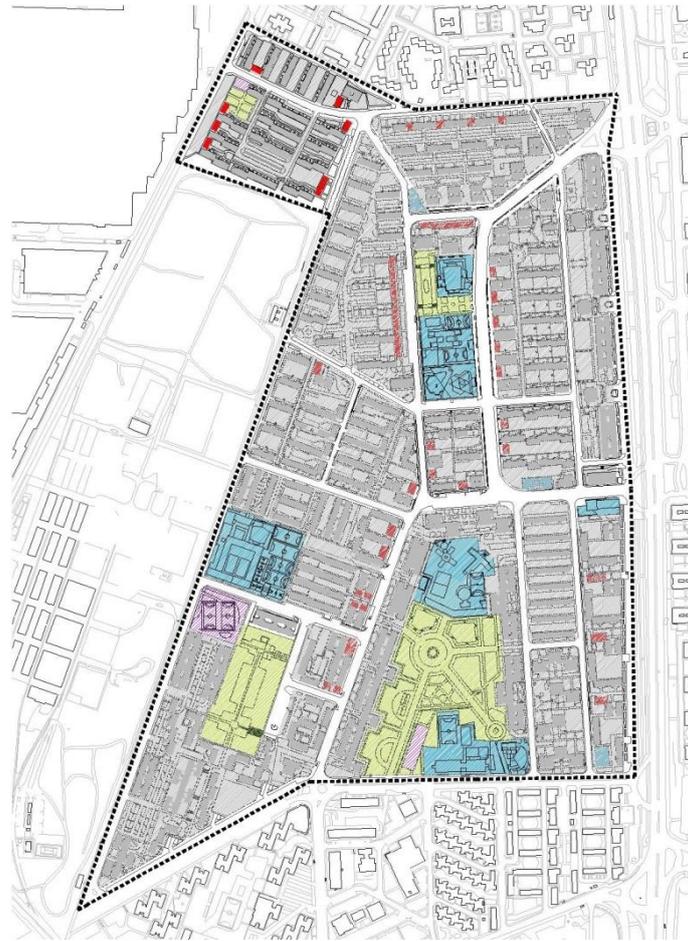
**Mapa 2.** Distribución de usos en Ciudad de los Ángeles  
**Fuente:** Empresa Municipal de la Vivienda y Suelo de Madrid.

La urbanización de las manzanas residenciales se complementa con manzanas dotacionales localizadas en el espacio central del barrio. En el centro de la urbanización una parcela de 2,5 Ha aloja la mayor parte del equipamiento público y privado, complementado por otra gran parcela de 9 Ha que aloja, además del principal parque del barrio, diversas dotaciones educativas y en cuyo perímetro los edificios alojan en sus plantas bajas dos de los ejes comerciales más importantes del barrio. El resto del comercio se organiza en torno a galerías y ejes comerciales repartidos por el barrio, lo que, unido a la localización de las dotaciones, ha permitido también un uso del espacio público que evita su degradación.

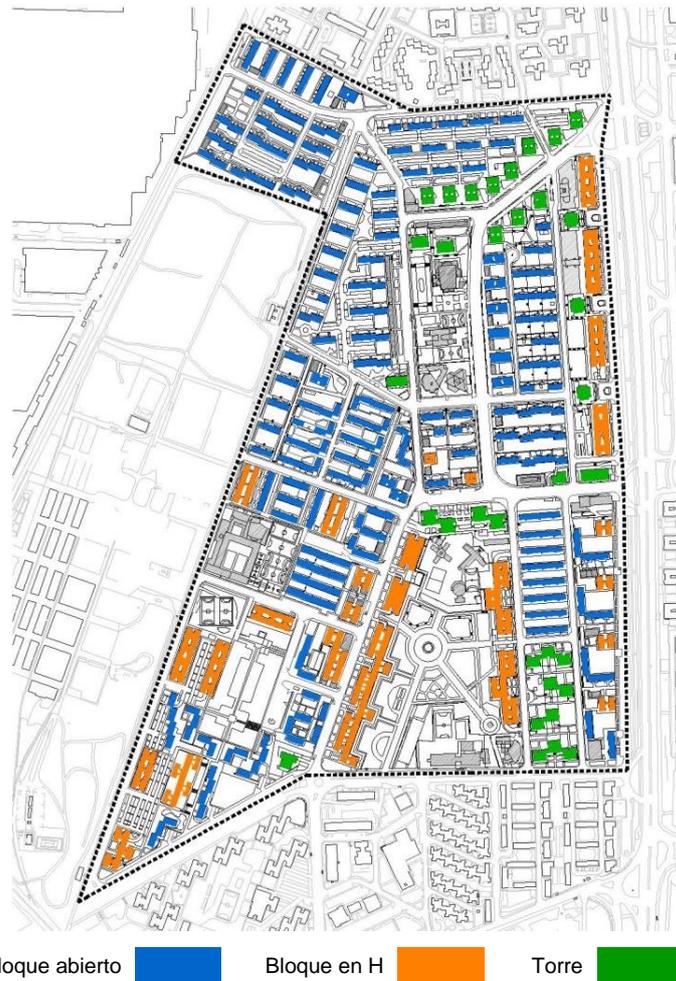
**Mapa 3.** Distribución de tipologías edificatorias en Ciudad de los Ángeles  
**Fuente:** Empresa Municipal de la Vivienda y Suelo de Madrid.

Las diferentes tipologías edificatorias tienen variantes en cada una de las manzanas, de tal manera que a la hora de redactar el Plan Especial para la instalación de ascensores se llegaron a detectar un total de 39 variantes sobre las tres tipologías principales, que reunirían a las 7.996 viviendas distribuidas en 441 bloques residenciales.

Debemos resaltar que los edificios con 5 alturas y sin ascensor alcanzan los 230 bloques, lo que pone de manifiesto la relevancia de la inversión en rehabilitación para poder dotar de accesibilidad a las 2.684 viviendas donde las barreras arquitectónicas dificultan o impiden la movilidad de los habitantes.
