Análisis estructural de depósitos de agua realizados en escuelas de Brasil

Se analiza la solución estructural empleada para la ejecución depósitos de agua de uso escolar en zonas rurales de Brasil. El estudio incluye desde el análisis teórico hasta el proceso de ejecución empleado, con el objetivo de evaluar estructuralmente la solución empleada y proponer mejoras si fuera necesario.

2013, 1, desde pág. 88 - hasta pág.96

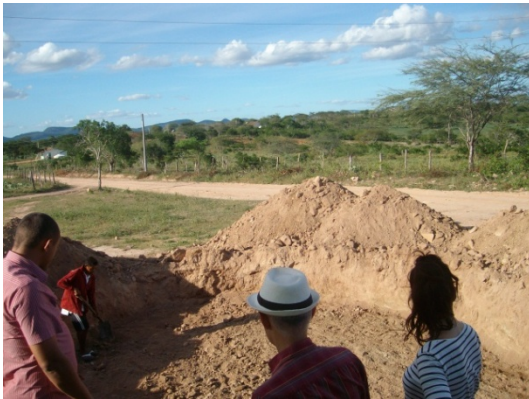
Figura 2. Vaso para el depósito.

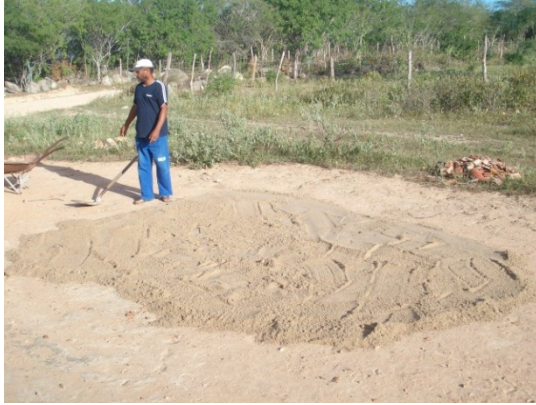
La construcción de los paramentos verticales se realiza con placas fabricadas in situ dimensiones 49,5x38x5 cm, construidas sobre un lecho de arena alisado, mediante un molde de madera con ligera curvatura. No se utilizan áridos gruesos, solo arena, cemento y agua. El mortero resultante es de consistencia plástica apreciable y no se aprecia malformación de las piezas al retirarse el molde.

Figura 5. Preparación para prefabricación.

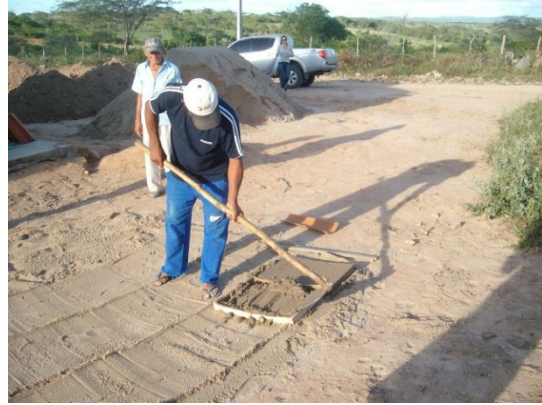
Figura 6. Placas fabricadas in situ.

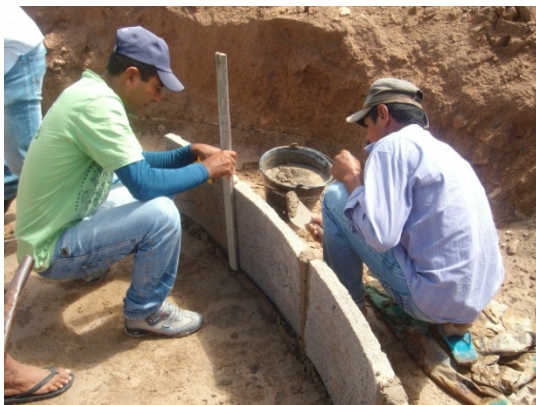
Figura 7. Construcción de pared.

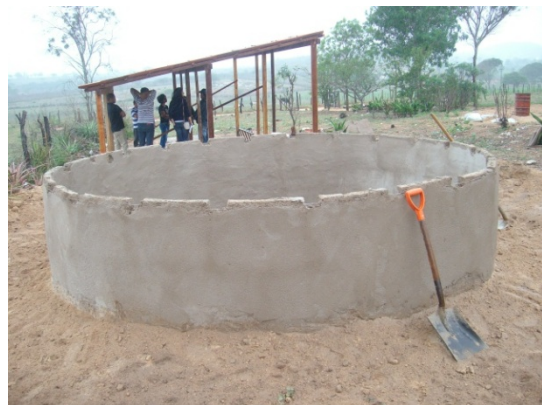
Figura 8. Revocos de pared.

Exteriormente a la pared y antes de aplicar el revoco se colocan cables de acero liso de 2,7mm de diámetro con una separación vertical aproximada de 10 cm. Para asegurar aún más la estanqueidad, se aplica un aditivo impermeabilizante añadido al mortero del revoco interior.

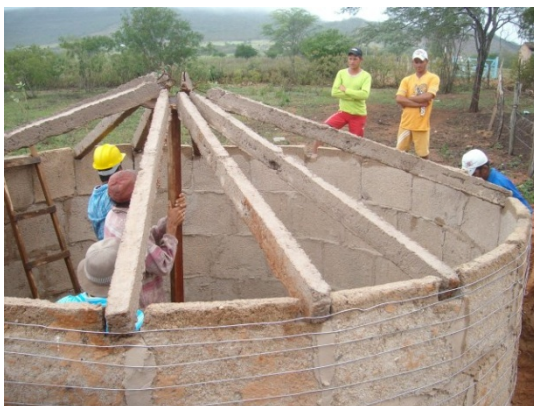
La cubierta se realiza mediante travesaños de sección rectangular, con solo dos armaduras longitudinales y sin estribos, también prefabricados in situ apoyados en el depósito y en un tubo situado en el centro del depósito de PVC que actúa de encofrado perdido para el posterior relleno de hormigón con una armadura vertical formada por tres barras verticales y estribos triangulares (similares a las celosías de forjado).

Figura 9. Pared y vigas de cubierta.

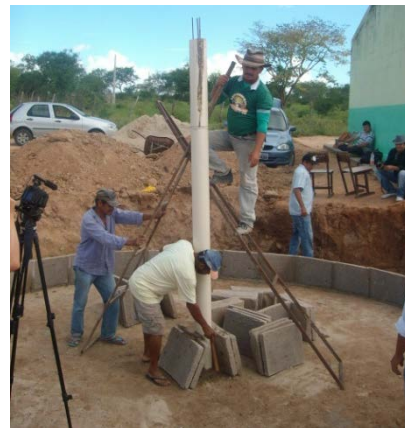
Figura 10. Construcción del pilar.

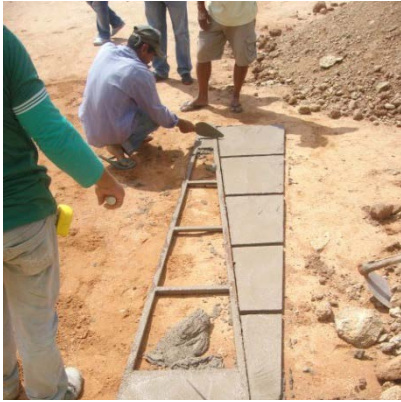
La cubrición del depósito se realiza con piezas también prefabricadas in situ, a modo de tejas, que apoyan en los anteriores travesaños. En todas las piezas fabricadas in situ no se ha observado que se vibre el hormigón para eliminar el aire interior formado en el fraguado.

Figura 11. Piezas de cubierta.

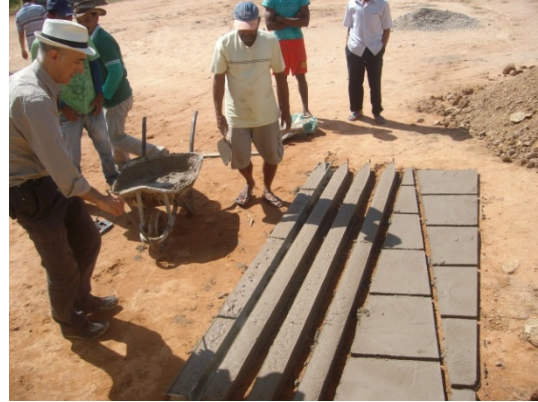
Figura 12. Vigas.

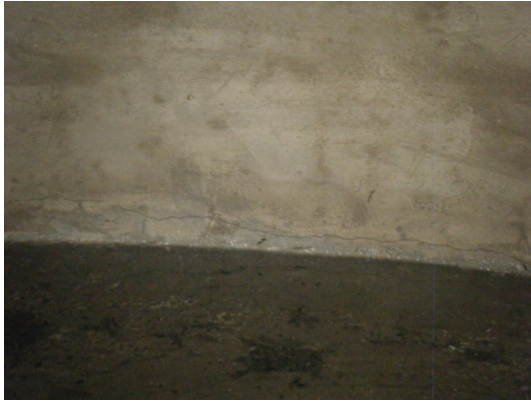
Sin embargo en el análisis estructural anterior no se ha considerado la hipótesis de posibles asentamientos diferenciales de la losa. Dado que no se compacta el terreno donde se asienta la losa de fondo y no se coloca un enchachado de gravas que permita (a modo del balasto de las vías del tren) uniformizar asentamientos y tampoco el espesor y armado de la losa de fondo es suficiente para resistir los esfuerzos derivados de los asentamientos diferenciales, estos pueden provocar fisuras en la losa de fondo y en su unión con las paredes. Al no tener los elementos placa ninguna resistencia a tracción no tienen capacidad a cortante ante movimientos diferenciales de la losa de fondo. De hecho esta patología ya ha sido comprobada en algún depósito como el de la figura 18 que perdió todo el agua en apenas unos días.

Figura 18. Fisuras en fondo y pared.

1. Es necesario mejorar la base en la que se asienta la losa de fondo, con una capa de gravas de al menos 15 cm, incrementar el espesor de dicha losa al menos también a 15 cm con una armadura continua.

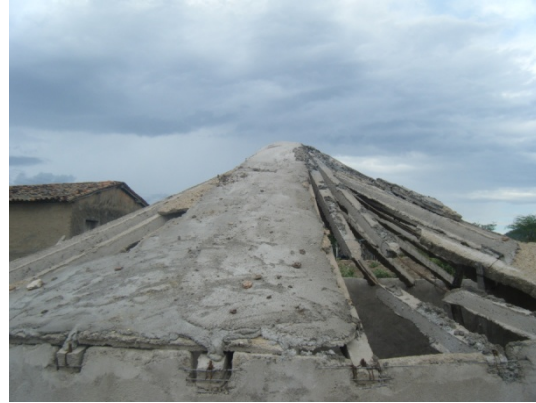
Mención aparte merecen las viguetas prefabricadas de la cubierta, ya que no disponen de armadura vertical, confiando toda la resistencia a esfuerzos cortantes a un hormigón de mala calidad, sin gravas y sin vibrar. No es necesario realizar ningún cálculo estructural para afirmar que puedan presentarse, aunque las cargas que soportan no sean grandes, patologías o colapsos estructurales en estos elementos como los de la figura 19.

Figura 19. Rotura de viguetas de cubierta.

4. Para evitar el colapso de las viguetas de la cubierta es necesario el empleo de estribos. Valdría colocar la misma celosía que se coloca en el pilar central.
