著者	磯部 大吾郎, 藤原 嵩士, 山下 拓三, 田川 浩之, 佐々木 智大
著者別名	ISOBE Daigoro, FUJIWARA Takashi, YAMASHITA Takuzo, TAGAWA Hiroyuki, SASAKI Tomohiro
雑誌名	日本建築学会構造系論文集
巻	82
号	741
ページ	1727-1736
発行年	2017-11
URL	<a href="http://hdl.handle.net/2241/00150351">http://hdl.handle.net/2241/00150351</a>

# 有限要素法を用いた大規模空間吊り天井の脱落被害再現シミュレーション

## COLLAPSE SIMULATION OF WIDE-AREA SUSPENDED CEILING SYSTEM USING FINITE ELEMENT METHOD

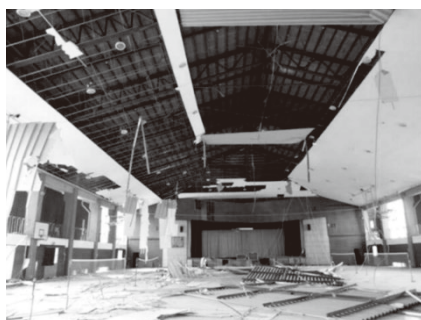
Fig. 1 Ceiling collapse occurred during 2011 Great East Japan Earthquake<sup>1)</sup>

学校体育館に代表される大規模空間を有する屋内運動場等施設は、災害時に避難施設としての役割を担っていることから、災害発生後も使用可能であることや余震にも耐えうる施設であることが求められる。しかし、2011年3月11日の東北地方太平洋沖地震では最大震度7の本震に加えて震度6以上の余震が複数回発生し、天井や外壁・内壁などの非構造部材や照明等の設備機器の脱落被害より避難施設としての役割を果たさなかった事例が報告されている<sup>1)</sup>(図1参照)。また一方、2016年4月14日の熊本地震では最大震度7の前震の後、4月16日に最大震度7の本震が発生し、前震で被害が軽

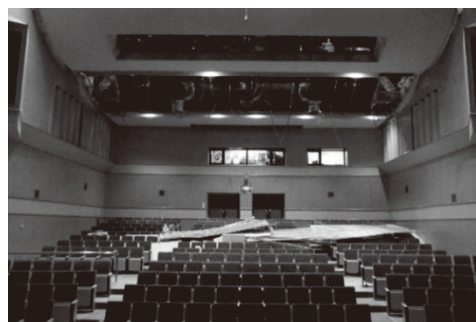
Fig. 2 Ceiling collapse occurred during 2016 Kumamoto Earthquake<sup>2)</sup>

微であった、または、確認されなかった場合でも、本震で天井が落下する等の大きな被害が発生するという、連続地震により天井脱落被害が拡大した事例が多く報告されている<sup>2)</sup>(図2参照)。

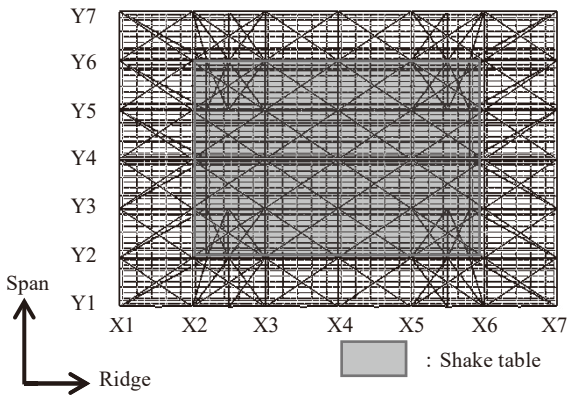
Fig. 12 Constraint area of base columns

けて結合した波形を示す。実験では試験体が震動台上に載りきらず張り出していたため、図 12 に示すように震動台上にある基礎梁のみを固定して加振を行った。そこで、解析でも同様に震動台上の基礎梁の節点のみを完全拘束し、この部分に図 11 の計 155 s の波形を入力した。解析時間は、Intel Core i7-4790K CPU @ 4.00 GHz、メモリ 16.0 GB で約 86 時間であった。

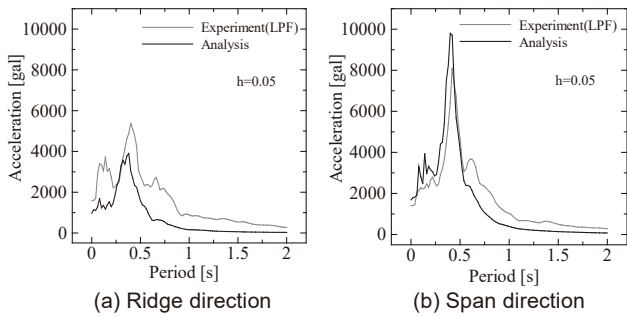
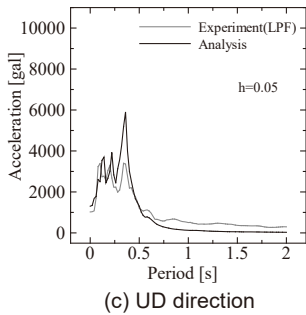
Fig. 16 Acceleration response spectrum (1<sup>st</sup> excitation, 0-75 s)

図 12 の X4-Y3 通りの屋根面における桁行、梁間、上下方向の 1 回目加振時の応答加速度の時刻歴を図 13～図 15 に、加速度応答スペクトルを図 16 に示す。応答加速度の時刻歴は、15-25 s の第 1 ピーク時および 60-75 s の第 2 ピーク時を抽出して示している。なお、実験の加速度データには、試験体の大梁上に取り付けられた屋根荷重を表現するための錘が、実験時に天井を支える母屋材に接触した際に発生した衝撃を加速度センサーが拾ったためと思われる、短周期成分が卓越した波形が確認された。そこで、加振による躯体の振動のみを観察するため、実験結果には 10 Hz のローパスフィルタ (LPF) をかけて衝撃波の影響を取り除いた。全体的な傾向を見ると、桁行方向については解析結果と実験結果の間に多少の差異が認められるものの、梁間方向と上下方向については良好に一致している。図 16 の加速度応答スペクトルでも、梁間・上下方向は実験結果と良好に一致しているのに対し、桁行方向は実験結果と形状が多少異なる結果となった。2 回目加振時の応答加速度の時刻歴および加速度応答スペクトルについても同様の傾向が確認された。
