# Sviluppo di una nuova procedura per il rilievo del danno delle chiese nella fase di post-terremoto

Sergio Lagomarsino, Serena Cattari, Daria Ottonelli, Sonia Giovinazzi  
*Dipartimento di Ingegneria Civile, Chimica e Ambientale. Via Montallegro 1, 16145 Genova.  
University of Canterbury, Christchurch, New Zealand*

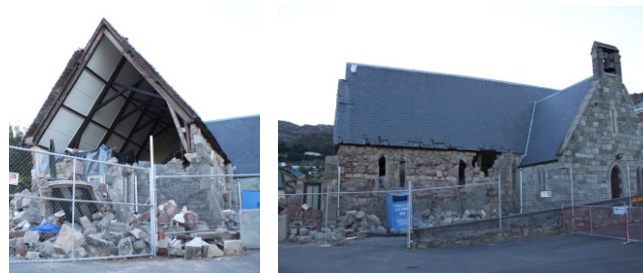
locali (su specifici macroelementi) molto consistenti. Ne è un esempio la chiesa di St. Joseph a Lyttleton che ha riportato numerosi collassi locali, ad esempio nella facciata e nel transetto, per la quale tuttavia l'indice di danno della scheda italiana è risultato solo pari a 0.43 (Figura 1).

Figura 1. Chiesa di St. Joseph Aprile 2011.

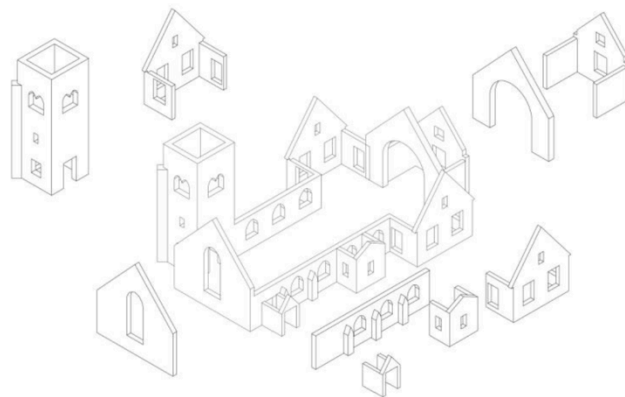
La procedura si basa sulla definizione disgiunta dei macroelementi (Tabella 1), in cui la chiesa può essere scomposta (Figura 2), e le modalità di danno che possono essere potenzialmente attivabili al variare di diverse morfologie in diversi macroelementi. Dalla combinazione di questi ultimi con le modalità di danno, sono definiti i meccanismi di collasso, tra cui quelli presenti nella scheda a 28 meccanismi.

Figura 2. Scomposizione della chiesa in macroelementi.

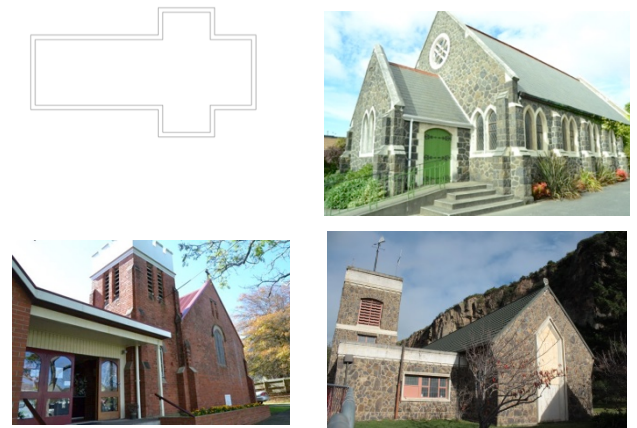
Figura 3. Pianta e alcune immagini delle configurazioni architettoniche più diffuse delle chiese neo-zelandesi

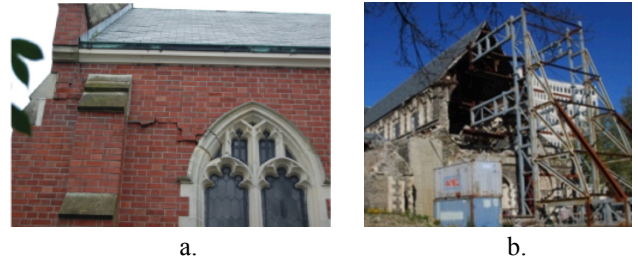
Figura 7. Esempio di danno longitudinale: a) nel piano delle pareti laterali della navata; b) fuori dal piano della facciata.

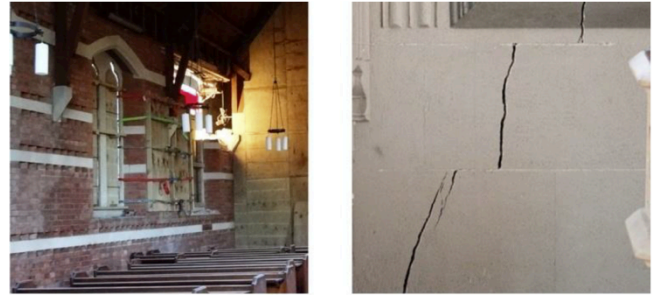
relativa al macroelemento “navata centrale” presente nella Chiesa di St.Peter, in cui: nella prima colonna sono riportati i meccanismi di collasso attivabili nel macroelemento in oggetto (il codice alfanumerico combina infatti la sigla del macroelemento in oggetto - NC - con il numero della modalità di danno – in questo caso 3,4,6,8 e 9); mentre nella seconda colonna, sono elencati i numeri di riferimento dei corrispondenti meccanismi di collasso presenti nella scheda chiese italiana a 28 meccanismi. Si nota come suddetto macroelemento, a cui è stato assegnato un peso pari a 1, nonostante possa subire diversi meccanismi di collasso, ha manifestato solo danni legati alla risposta nel piano con un livello di danno pari a due (Figura 12).

Figura 12. Immagini del danno associato alla risposta nel piano della navata laterale.

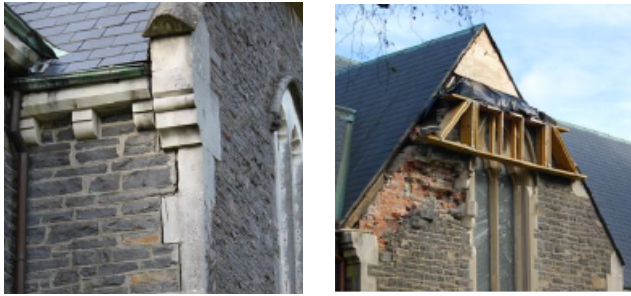
Si riportano, inoltre, le tabelle relative ad altri due macroelementi: facciata e transetto (rispettivamente Figura 13 e Figura 14). La prima, a cui è stato assegnato un peso pari a 0.6, ha subito un'unica modalità di danno relativa alla risposta nel piano della facciata, con un livello di danno pari a due; mentre il transetto, con peso pari a 0.7, ha subito il ribaltamento della parete terminale del macroelemento sia totale (con un livello di danno pari a tre) che solo della porzione sommitale (livello di danno quattro).

Figura 15. Immagini del danno associato ai meccanismi del transetto della Chiesa di St.Peter.

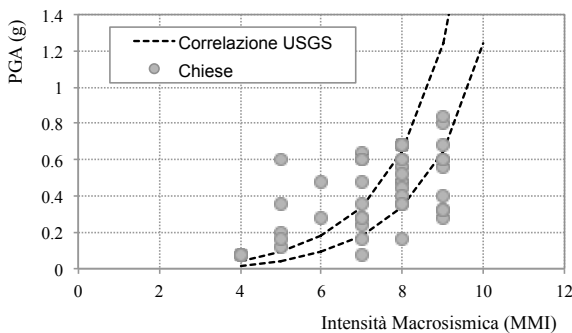
In particolare, dall'analisi statistica degli indici di danno sono state definite le matrici di probabilità di danno (DPM), per le Intensità Macrosismiche che variano tra 4-9 della Scala Mercalli (MMI). Tali valori di Intensità sono state computate attraverso un'opportuna legge di calibrazione calibrata a partire dai dati di *PGA* (Peak Ground Acceleration – Accelerazione di picco al suolo) ottenuti dalle mappe sismiche USGS (USGS 2011), a disposizione per ciascun bene.

Figura 16. Correlazione tra Intensità e *PGA*.
