**PRÁCTICAS CONSTRUCTIVAS SOSTENIBLES EN VIVIENDAS
AUTOCONSTRUIDAS PARA CLIMA FRIO TROPICAL: UNA GUÍA A PARTIR DE
TRES CASOS DE ESTUDIO**

Arq. Miguel Ángel Barrera García.
Noviembre 2017.

Universidad Católica de Colombia.
Facultad de Diseño.
Maestría en Diseño Sostenible

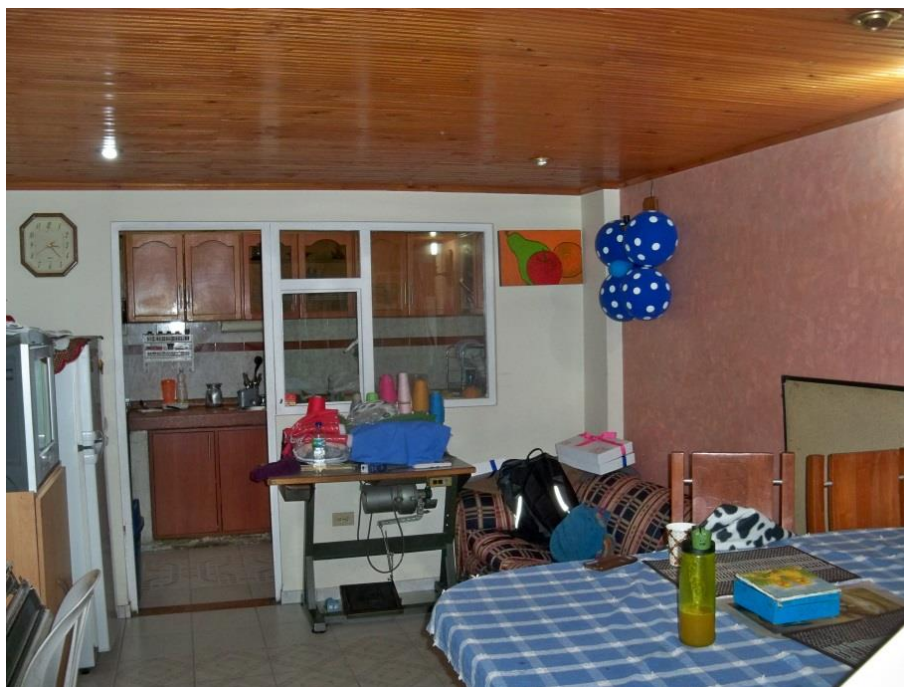
Ilustración 17 Fotografía. Espacio de cocina ocupando el área del patio o vacío. Toma propia 2017.

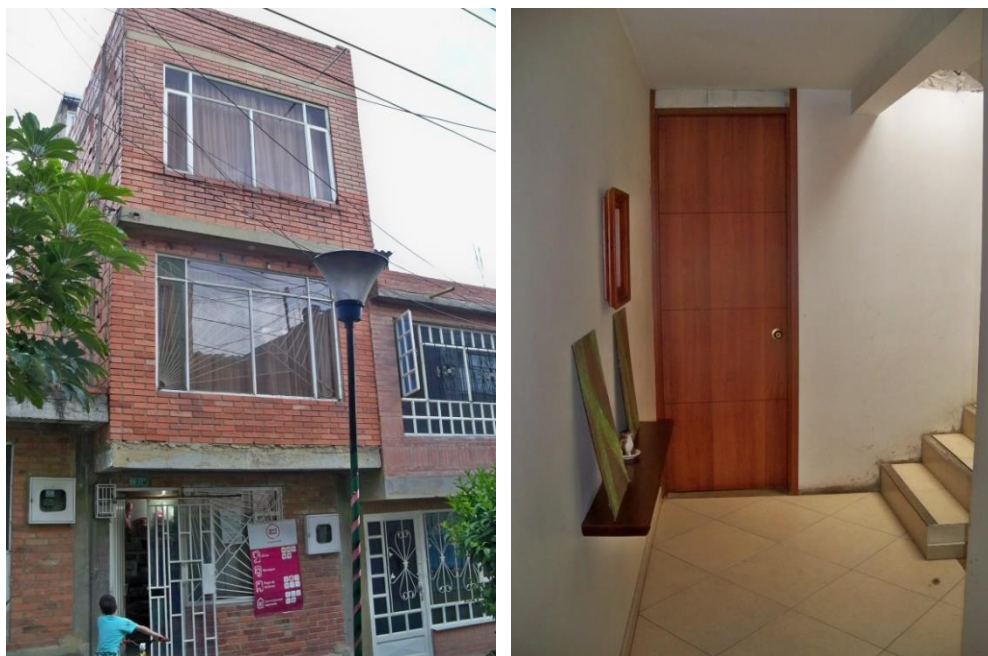
C. MATERIALIDAD DE LA VIVIENDA	
1. Materiales en los que está construido el edificio	
RESPUESTAS:	escribir detalladamente los materiales
Muros externos	Bloque No. 5 con pañete y pintura interna
Muros internos	Bloque No. 4 con pañete y pintura
Placa de contra piso	Concreto
Placa de entrepiso	Aligerada 3er y 4to nivel y maciza para segundo nivel
Cubierta	Teja plástica y placa aligerada
Terraza	concreto sin acabado solo impermeabilización bajo tanque
Ventanas	perfil metálico y vidrio 3mm sencillo
Puertas	perfil y tablero metálico de acceso en primer nivel y terraza, de madera internas

Ilustración 18 Fotografías exterior e interior de la vivienda demostrando la materialidad. Toma propia 2017.

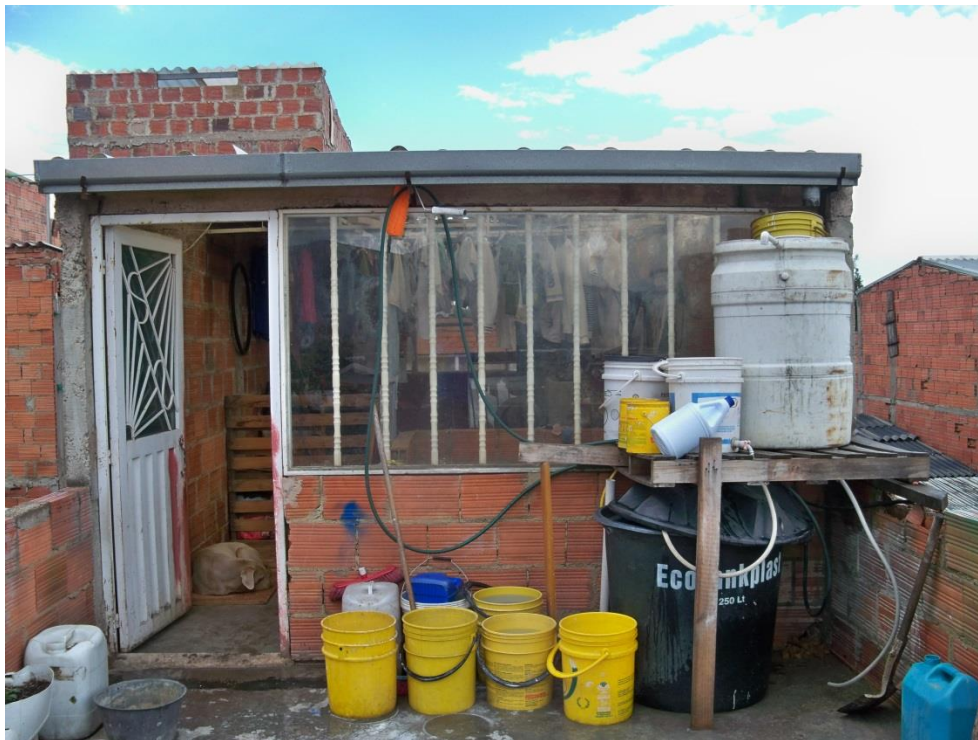
Ilustración 20 Fotografía sistema de uso de aguas lluvias. Toma propia 2017.

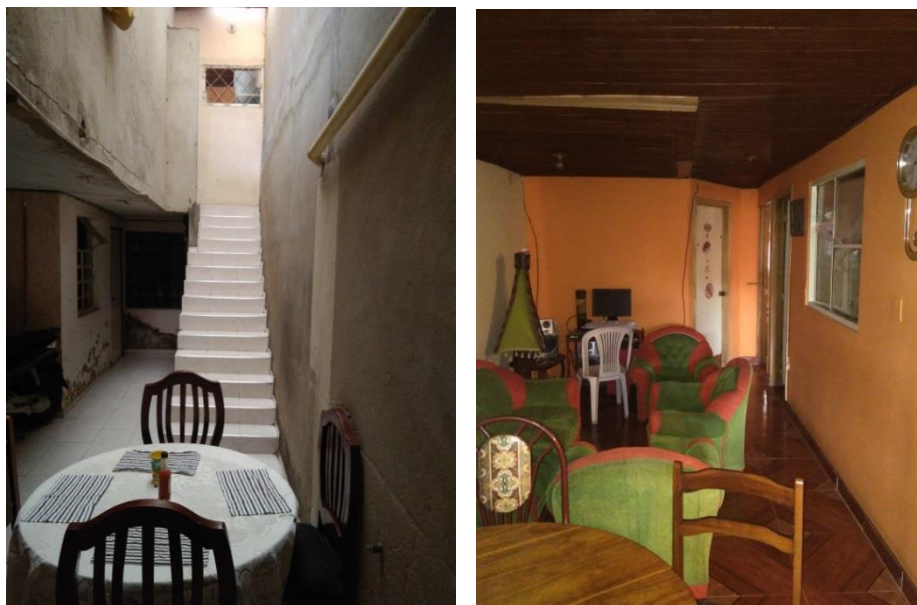
La vivienda tiene una edad estimada de cuarenta y siete años (47) en su totalidad, y se desarrolló en tres etapas constructivas, de acuerdo a los requerimientos y recursos económicos que los moradores han tenido disponibles. Inició con el primer nivel, con los espacios vitales de la vivienda, habitaciones, salón, cocina y un solar atrás que posteriormente se convirtió en habitación; el segundo nivel que tiene una edad de 25 años, tras requerir más espacio para los integrantes de la familia, se desmontó la cubierta del primer nivel y se fundió una placa hacia la fachada (mitad del predio), para construir un apartamento que funcionara aparte del de primer nivel. Hace 5 años se completó el resto de la placa (espacio que hoy llamamos terraza patio) para seguir aumentando los metros construidos, pero por

malas prácticas constructivas, este proyecto cesa ya que la placa de entrepiso se flexionó frente al vacío de la escalera, situación que lleva a suspender hasta este punto la ampliación de la vivienda.

Ilustración 25 Fotografías demostrando espacialidad de la vivienda en 1er nivel y 2do nivel Tomas propias 2017.

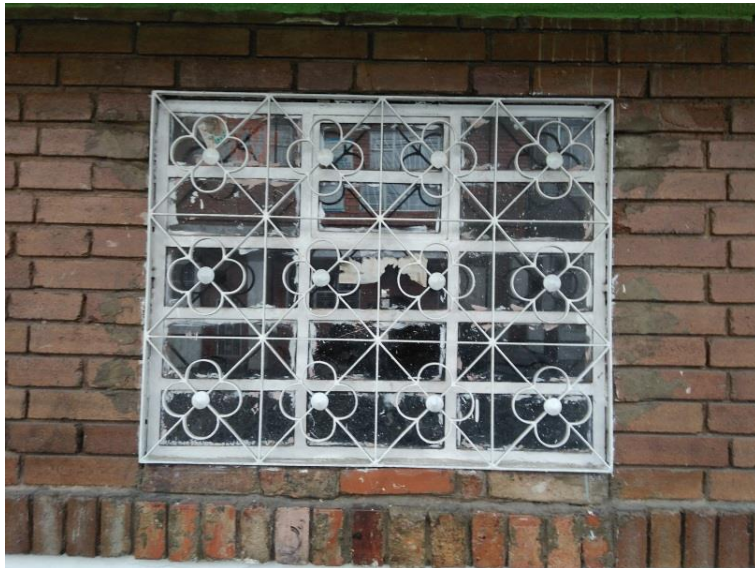
Esta vivienda se desarrolló a partir de elementos homogéneos según su etapa constructiva, pero no en la generalidad de la unidad, esto quiere decir que se incluyeron varios tipos de materiales que muchas veces no son compatibles por su tamaño o densidad, se diagnostica entonces la NO homogeneidad en materiales en la ejecución total de la vivienda. Se debe agregar que hay una ausencia de elementos estructurales portantes como columnas, o muros de carga, vigas y una estructura de cubierta que garantizan la estabilidad de la misma. Como lo demuestra la tabla a continuación, se detallan los materiales por cada una de las partes de la envolvente, y al no estar terminadas las capas de sus acabados, no proveen las características térmicas deseadas de cada elemento; al tener falencias en la distribución y materialización de elementos, por ejemplo la escalera que llega contra un muro, no cuenta con los principios de seguridad, accesibilidad y eficiencia.

Ilustración 29 Fotografía de detalle en fachada de 1er nivel. Toma propia 2017.

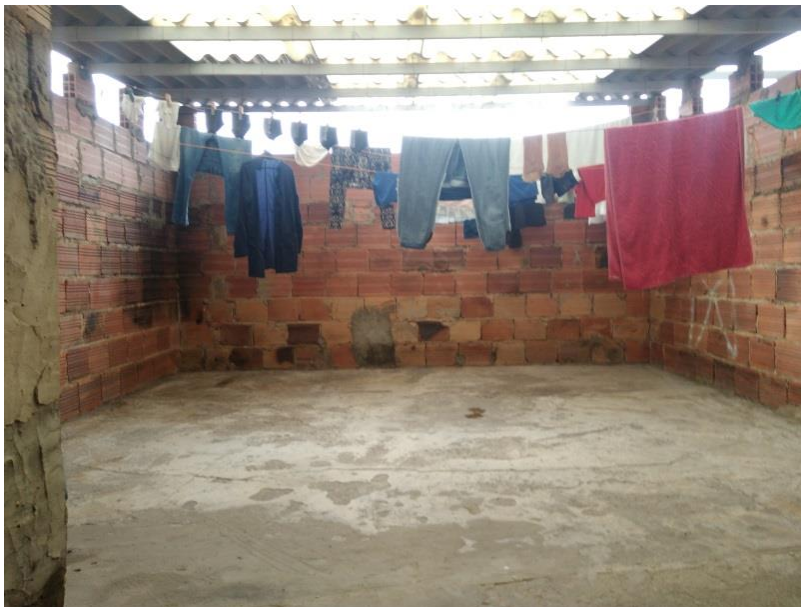
C. MATERIALIDAD DE LA VIVIENDA	
1. Materiales en los que está construido el edificio	
RESPUESTAS:	escribir detalladamente los materiales
Muros externos	PISO 1 LADRILLO TOLETE MACIZO PAÑETE INTERIOR PISO 2 BLOQUE No. 4 PAÑETE INT 50%
Muros internos	PISO 1 LADRILLO TOLETE MACIZO PAÑETE Y PINTURA AL 50% PISO 2 BLOQUE No. 4 PAÑETE Y PINTURA SOLO APTO FACHADA
Placa de contra piso	CONCRETO Y ENCHAPE
Placa de entrepiso	CONCRETO Y ENCHAPE
Cubierta	ASBESTO CEMENTO Y PLASTICA, PERFILES METALICOS
Terraza	PATIO 2 PISO BLOQUER No. 4 SIN PAÑETES, CUBIERTO
Ventanas	PERFIL METALICO (ANGULO) VIDRIO SIMPLE 3 mm
Puertas	EXTERNA LAMINA METALICA (ONDULADA), INTERNAS ENTAMBORADAS MADERA (TRIPLEX)

Ilustración 30 Fotografía materialidad en área de terraza o patio cubierto en 2do nivel. Toma propia 2017.

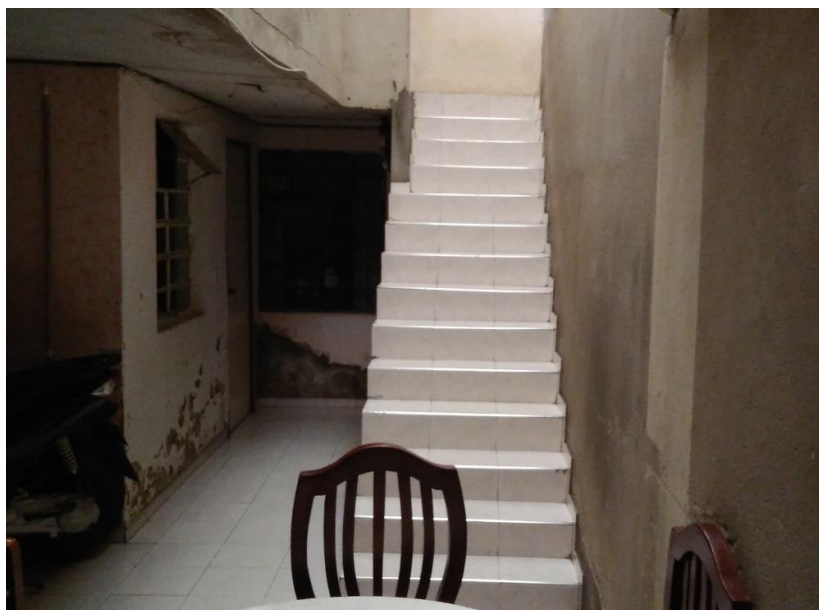
Ilustración 31 Fotografía demostrando la humedad en espacios sin uso en este momento, además elementos de circulación sin remate (escalera). Toma propia 2017.

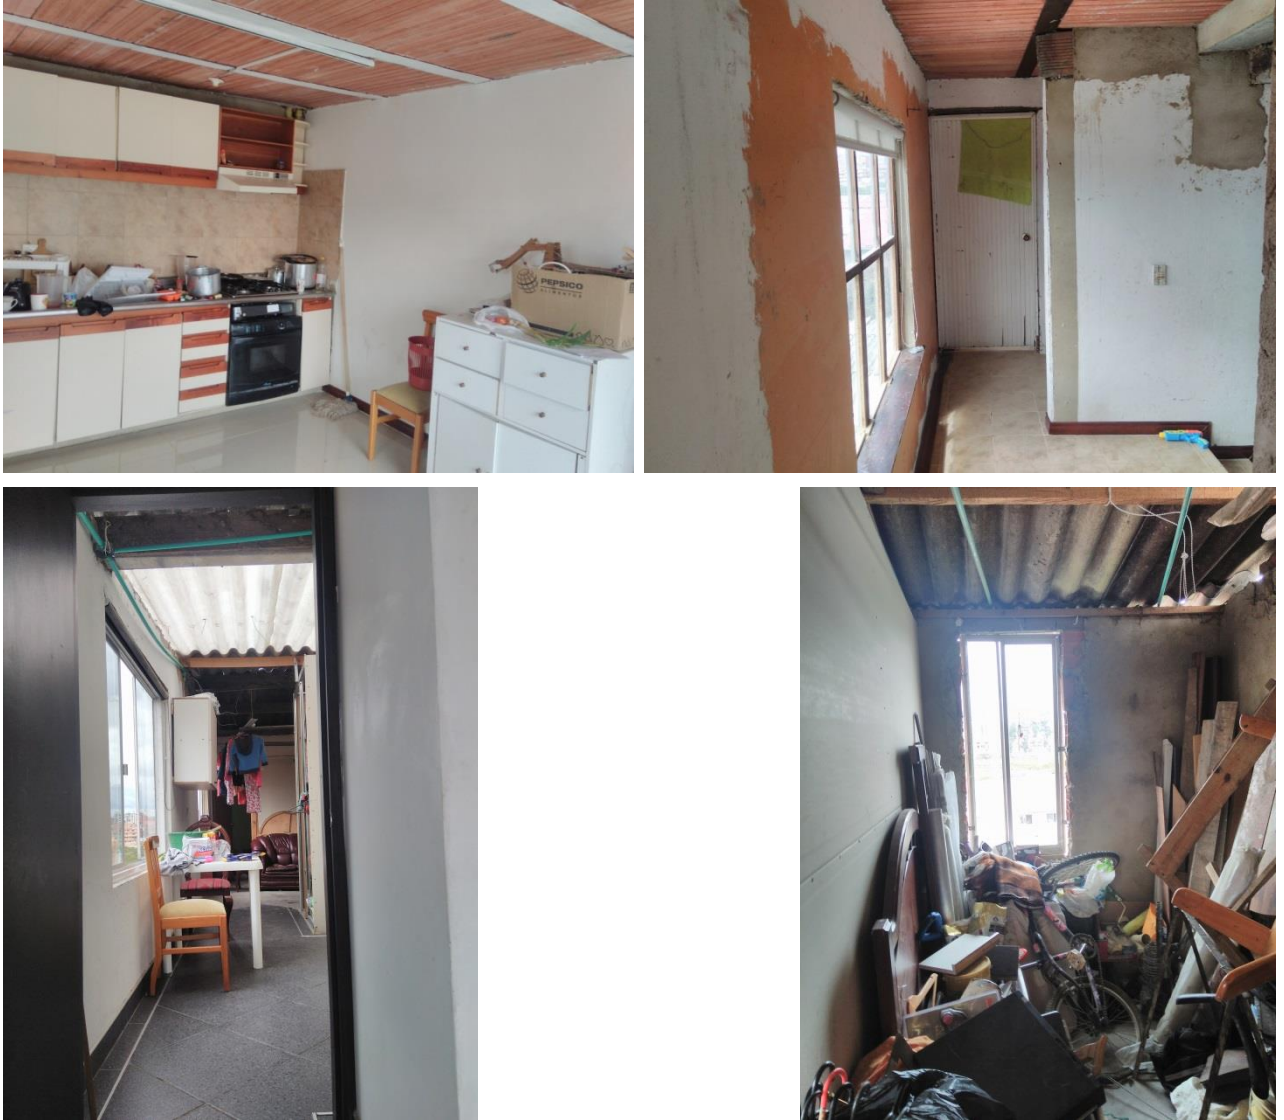
Se puede decir que al no contar con un adecuada espacialidad al interior de la vivienda respecto a espacios segregados de la luz y ventilación natural, de ocupación excesiva y de espacios sin uso, se visibiliza un mal aprovechamiento de los mismo, recargando a la vivienda en consumos excedidos de iluminación artificial, pues tampoco se cuenta con tecnologías ahorradoras y se identifica total ausencia de mantenimiento de la red eléctrica interna. Se re usa el agua de la ducha para los inodoros, pero los baños tienen una condición crítica ya que al no

tener ventilación de ningún tipo, los usuarios prefieren usar el de primer o el del cuarto nivel.

Ilustración 37 Fotografías espacialidad de tercer y cuarto nivel. Tomas propias 2017.

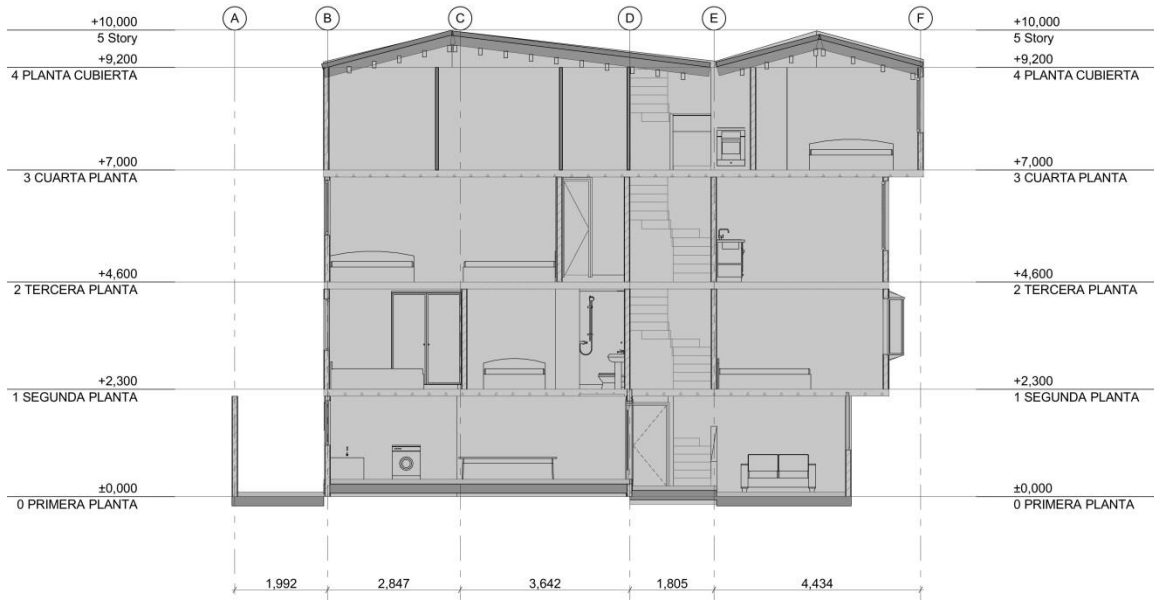
Ilustración 43 Casa La Faena. Sección longitudinal existente. Elaboración propia a partir de levantamiento arquitectónico 2017.

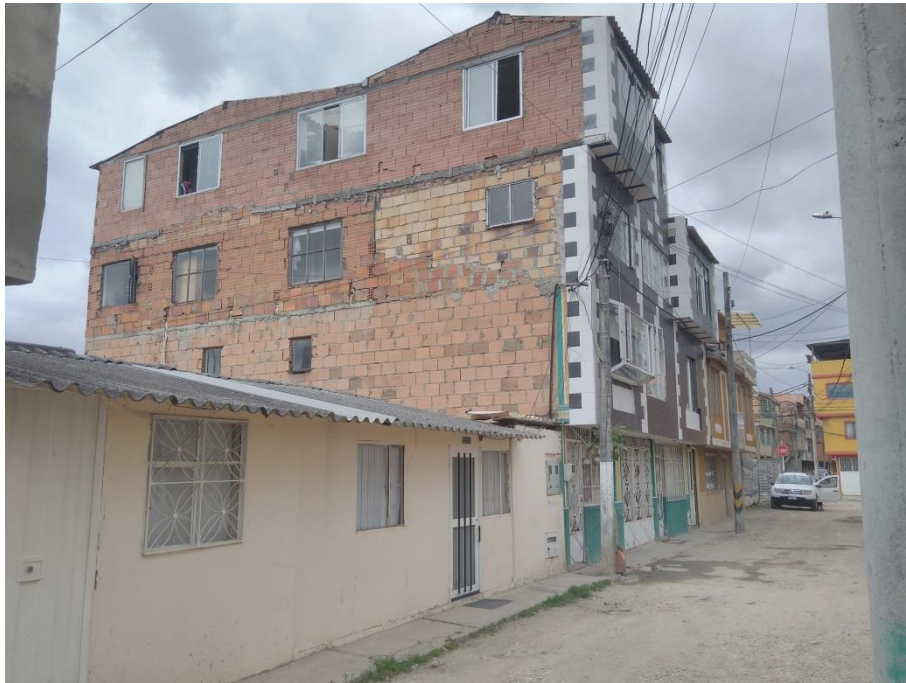
Ilustración 44 Fotografía demostrando la materialidad de la envolvente de la vivienda. Toma propia 2017.

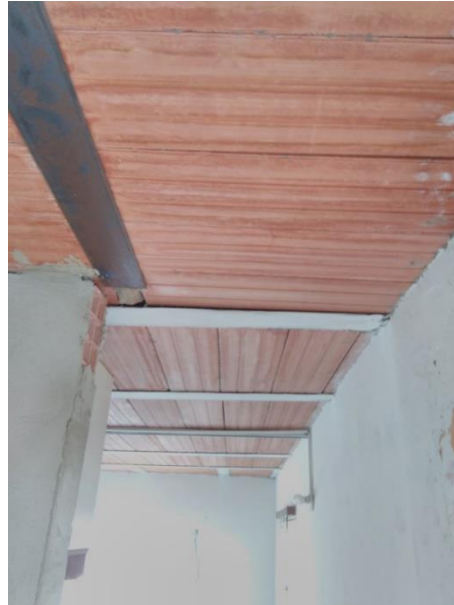
Ilustración 45 Fotografía demostrando la materialidad interna de la vivienda. Placas de entrepiso. Toma propia 2017

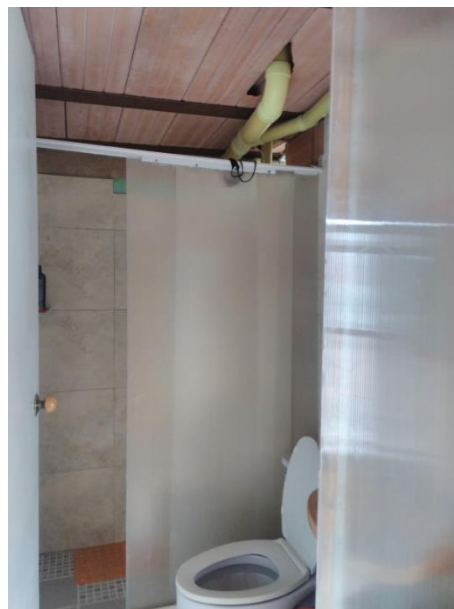
Ilustración 46 Fotografía demostrando elementos de cerramiento del baño. Toma propia 2017.

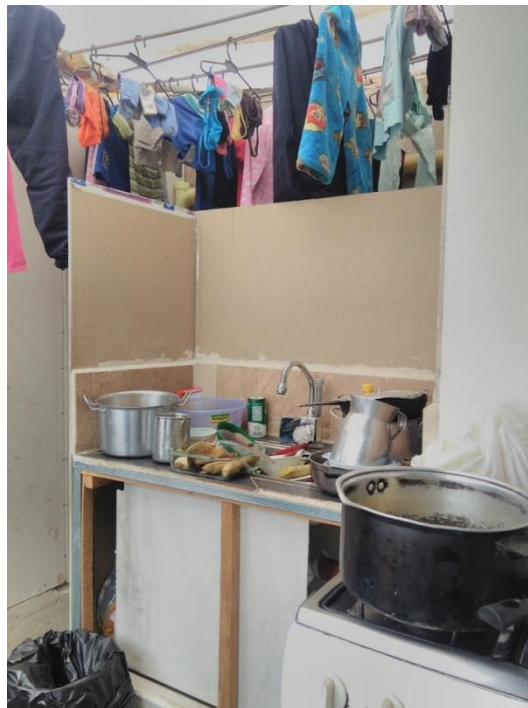
en espacios que no son para esta labor específica, como la ubicación de una cocina en un espacio dado para una habitación y cocinas en un pasillo, esto indica que no hay un orden lógico del uso de los espacios.

Ilustración 47 Fotografía evidenciando mal uso de los espacios. Cocina sobre circulación. Toma propia 2017.

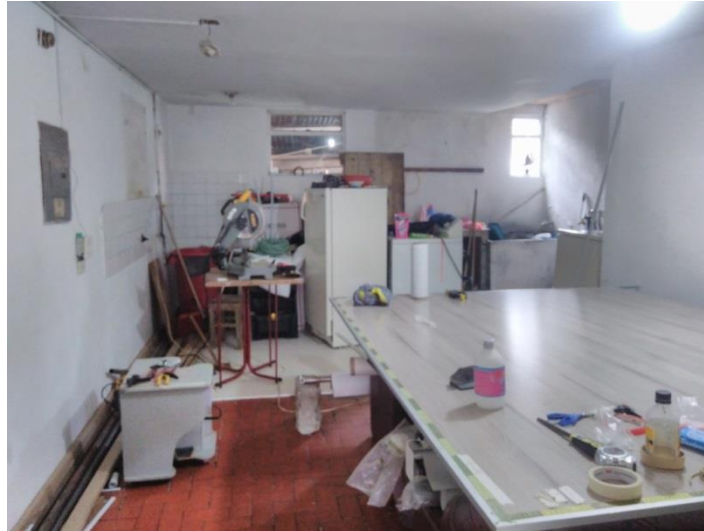
Ilustración 48 Fotografía evidenciando el uso, taller en primer nivel sin iluminación natural. Toma propia 2017.

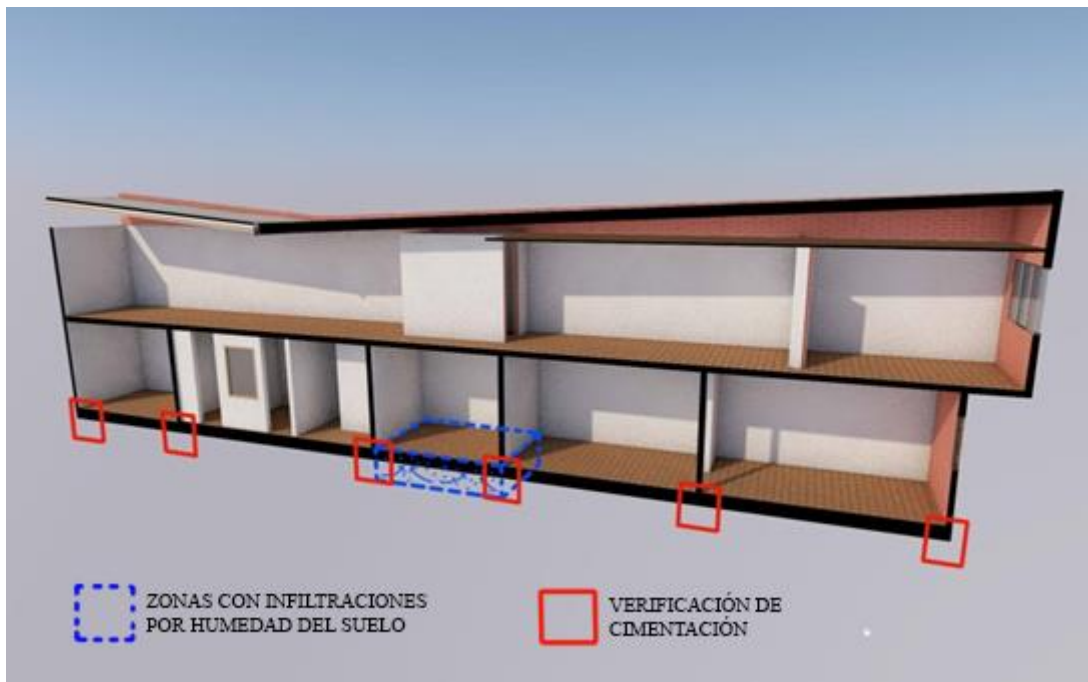
Ilustración 53 Imagen indicando las zonas a verificar en cuanto a humedades y cimentaciones. Elaboración propia 2017.

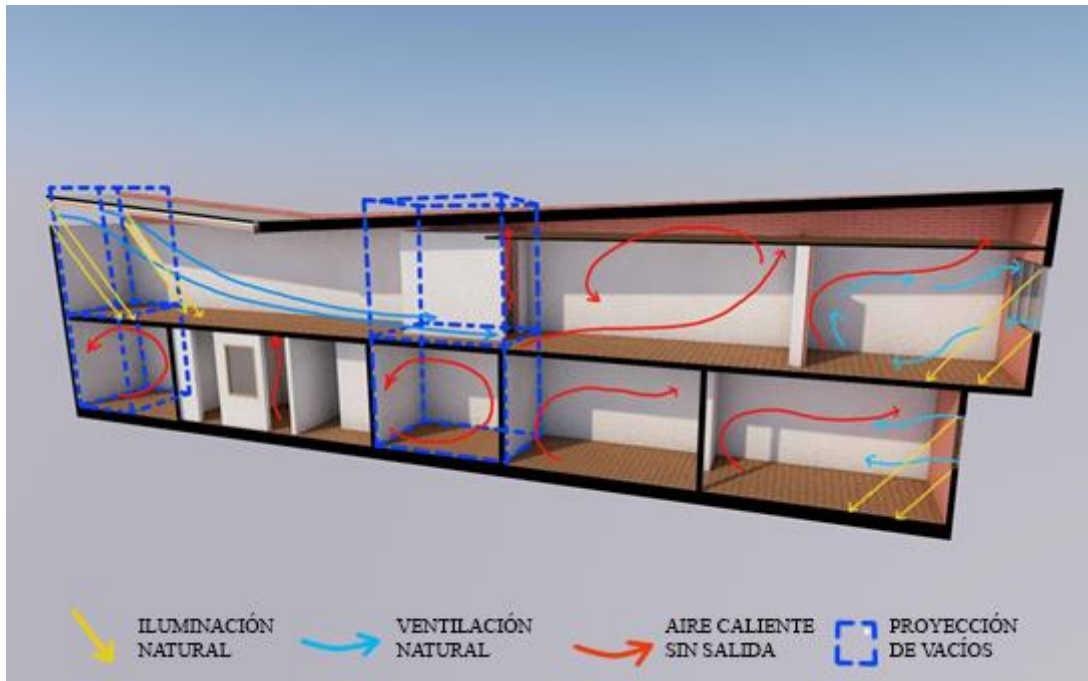
Ilustración 55 Imagen indicando las zonas de aislamiento y vacío, ausentes en el modelo existente evidenciando la mala ventilación e iluminación en el interior de los espacios. Elaboración propia 2017.

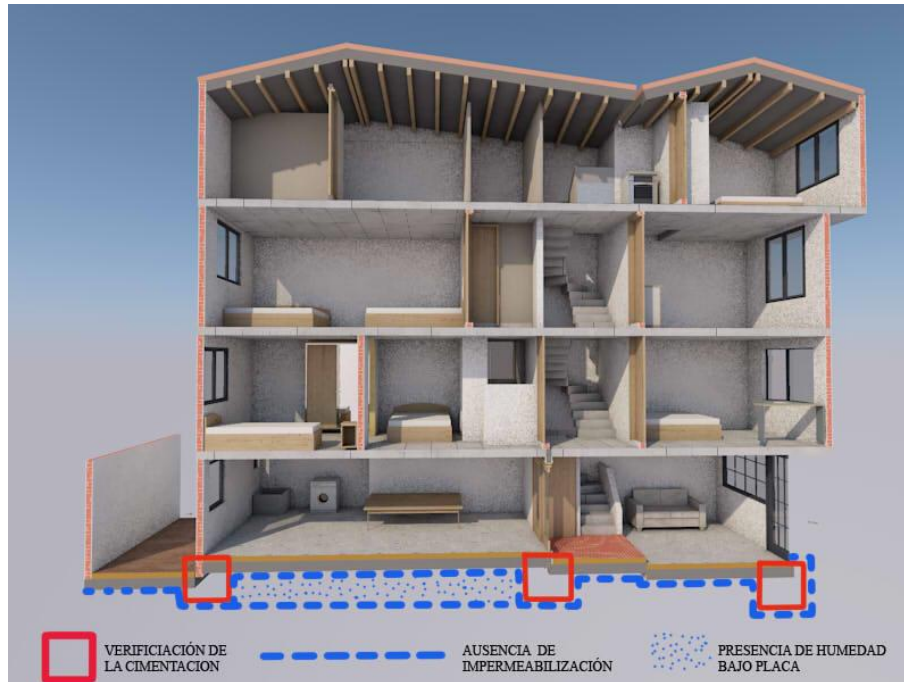
- Se identifica que la humedad en primer nivel proviene de una mala impermeabilización del suelo contra la placa de contra piso, permitiendo que los espacios de primer nivel hacia la parte posterior siempre estén fríos y húmedos.
- No se encuentra diferencia entre el nivel de la calzada contra el nivel de la vivienda en primer nivel, y al no contar aún con un sistema de aguas lluvia pública las aguas generan encharcamientos al interior de esta.

- No se identifica una cimentación corrida para que se haga una transferencia de cargas efectiva al suelo de fundación.

Ilustración 58 Imagen indicando problemas de implantación. Elaboración propia 2017.

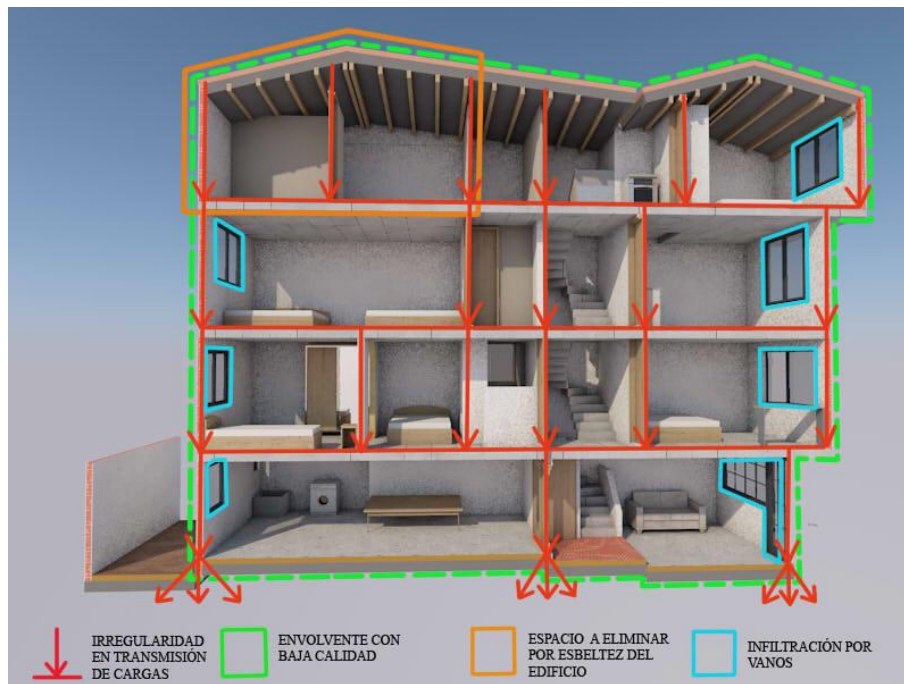
- La ausencia de un sistema estructural portante, evidencia que la transmisión de cargas se está haciendo por los muros perimetrales, los cuales no están acondicionados para tal fin, esto debido a que la vivienda se proyectó para dos pisos, y en la actualidad cuenta con cuatro.
- Los muros perimetrales no cuentan con una capa externa que mitigue la acción del medio ambiente, permitiendo pérdidas de temperatura interna e infiltraciones por humedad al interior de la vivienda, en cuanto a la cubierta al no contar con traslapes efectivos entre elementos de cubierta, y una buena transición de

materiales entre cubierta en asbesto cemento y cubierta plástica, existen filtraciones de agua e infiltraciones de viento en este último nivel.

- No se evidencia un método efectivo de sellamiento de vanos contra marcos de ventanas, la falta de hermeticidad genera pérdidas de temperatura e infiltración de aire frío del exterior, sin contar el paso de vectores infecciosos (insectos) que pueden venir del cuerpo de agua.

Ilustración 60 Imagen indicando problemas de materialidad. Elaboración propia 2017.

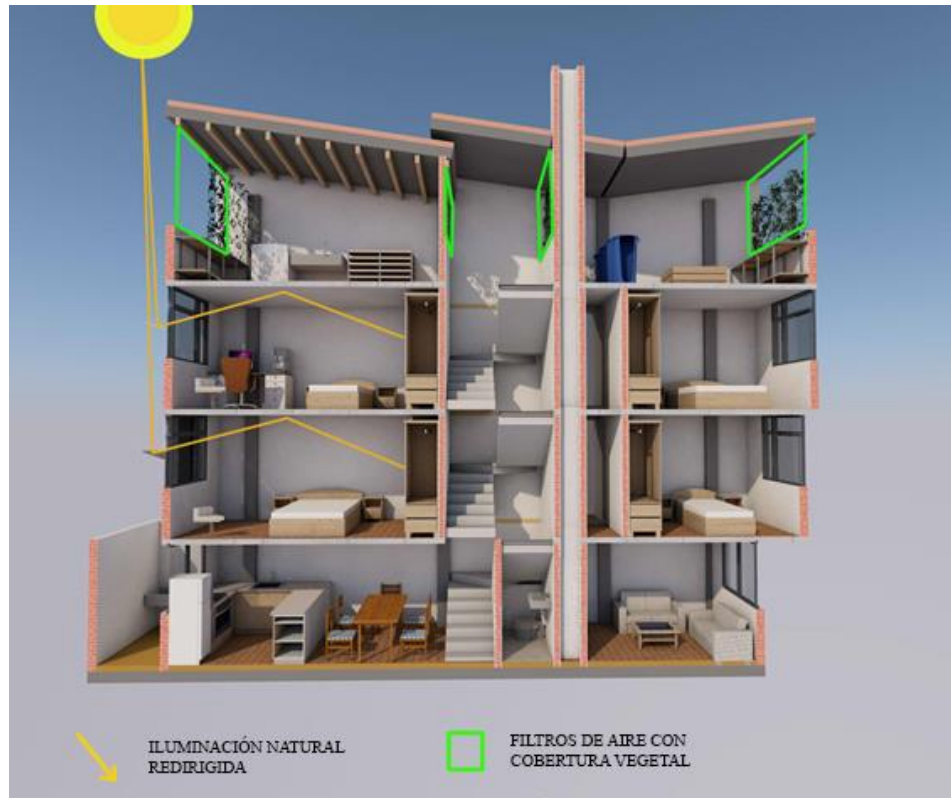
Ilustración 62 Corte indicando la implementación de repisas solares y filtros de aire superior. Elaboración propia 2017.

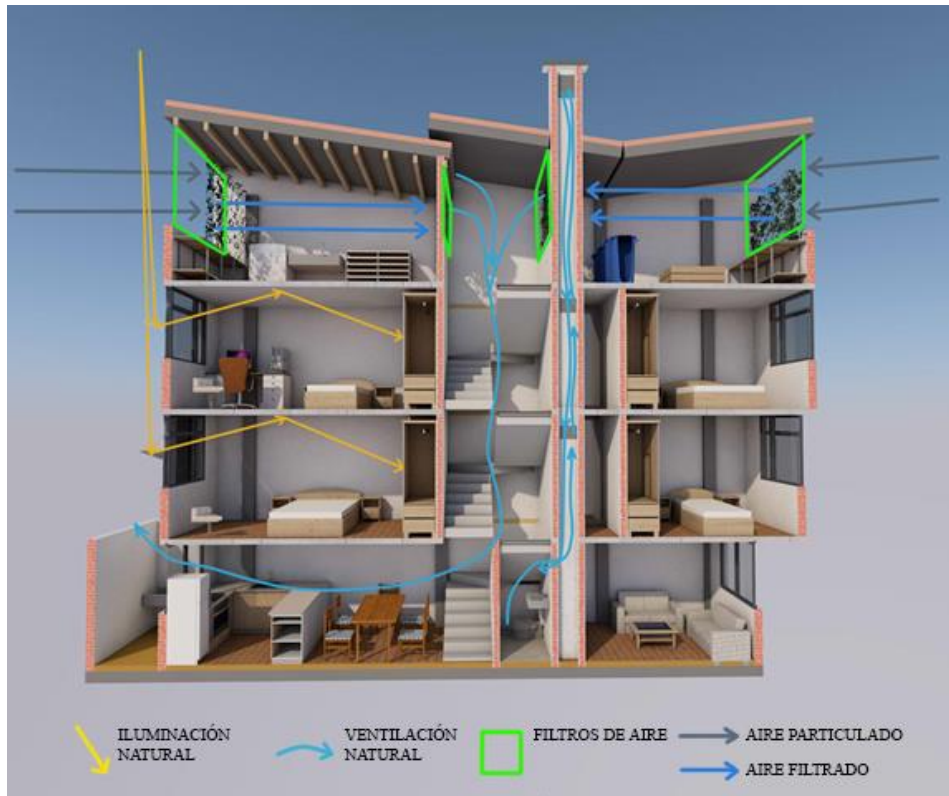
Ilustración 65 Corte indicando las zonas intervenidas y su efecto en cuanto a ventilación e iluminación natural. Elaboración propia 2017.

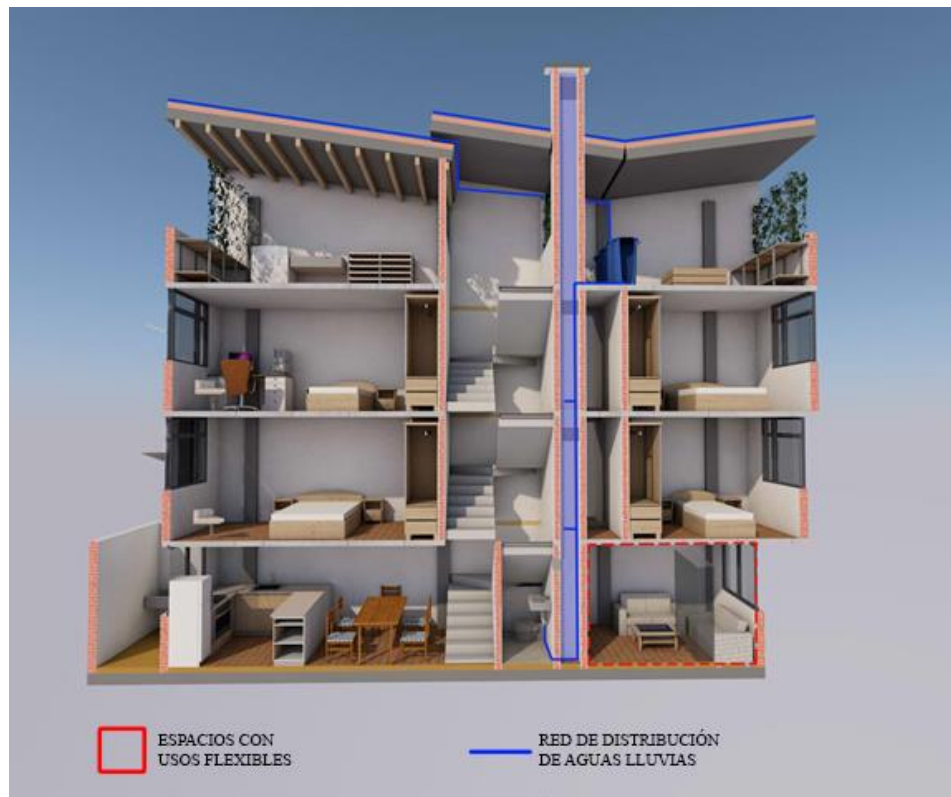
Ilustración 69 Imagen en corte indicando la flexibilización de espacios en cuanto al uso y su amueblamiento en primer nivel, la puesta en marcha del sistema de recolección de aguas lluvias conducidos por el ducto para el consumo de los sanitarios y las huertas en ultimo nivel. Elaboración propia 2017.

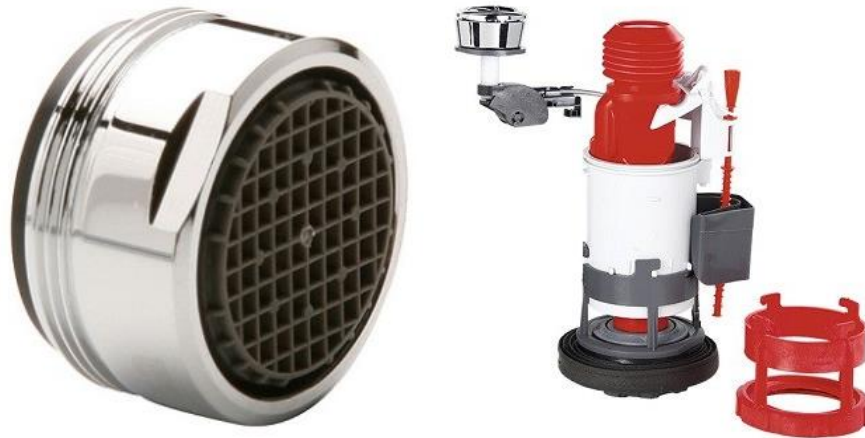
Ilustración 70 Imagen elementos ahorradores de consumo de agua. Fuente <http://www.aguaflux.es/aireadores.html>

Aireadores de agua para instalar en las salidas de grifos de baño y de cocina, y árbol de descarga doble para los sanitarios aunque estos principalmente usen agua lluvia para cargar el tanque, esto permitirá ahorrar al menos el 50% del consumo promedio.

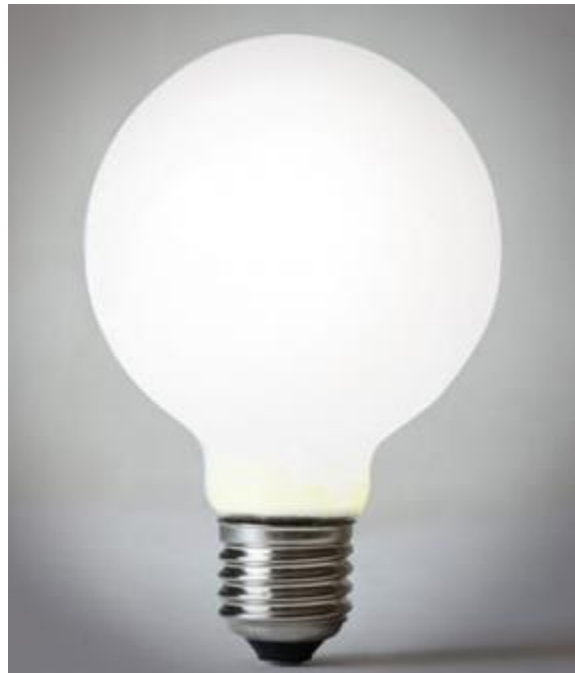
Ilustración 71 Imagen bombillo LED de rosca estándar. Fuente <http://www.phillips.com>

Estos elementos a reemplazar las unidades de bombillos incandescentes, fluorescentes, y ahorradores, con esto el consumo dedicado a la iluminación artificial presentaría un ahorro del 80%.

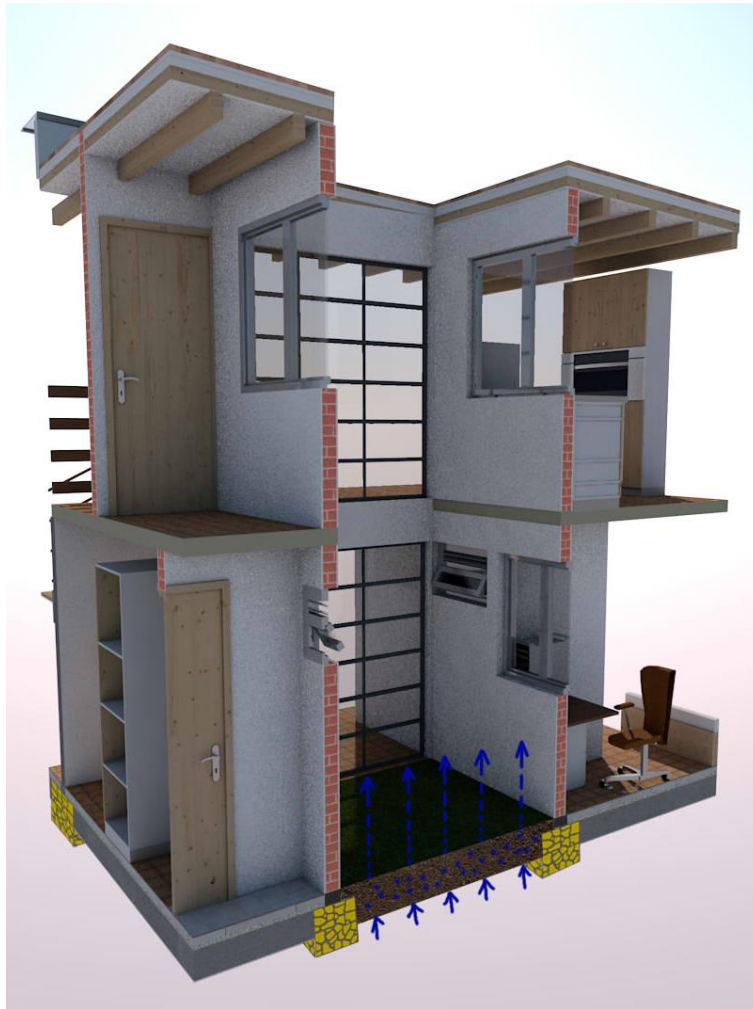
Ilustración 73 Corte indicando como el suelo de uno de los vacíos podrá permitir por este vacío la sub base de la vivienda pueda drenar y por evaporación ir secando el terreno. Elaboración propia 2017.

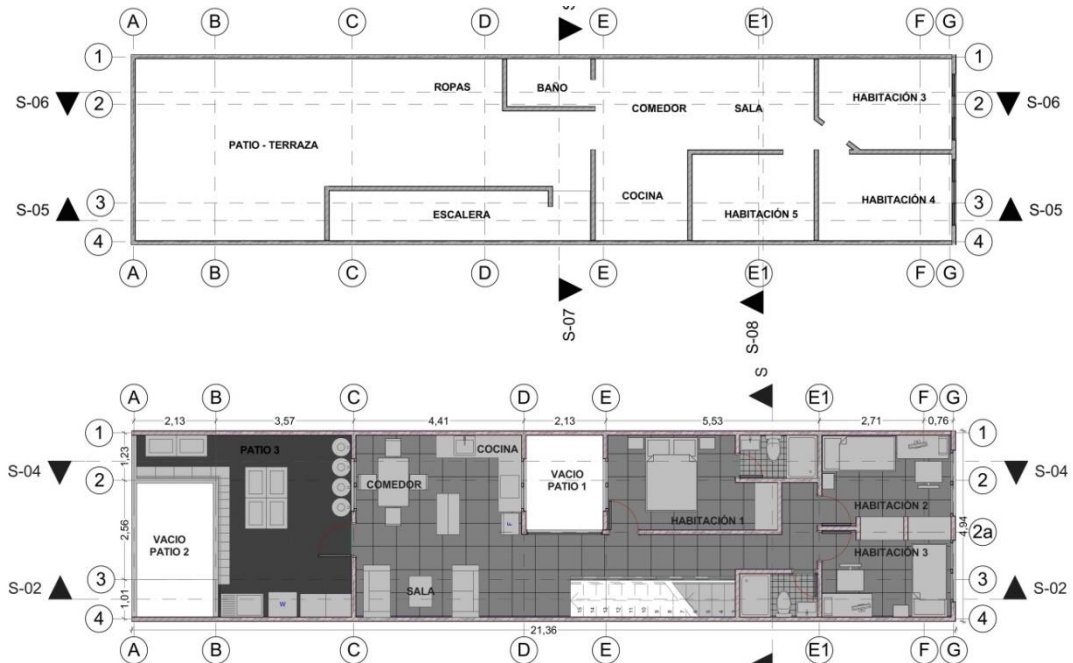
Ilustración 75 Planta de segundo nivel existente y propuesta, evidenciando los cambios y traslado de espacios. Elaboración propia 2017.

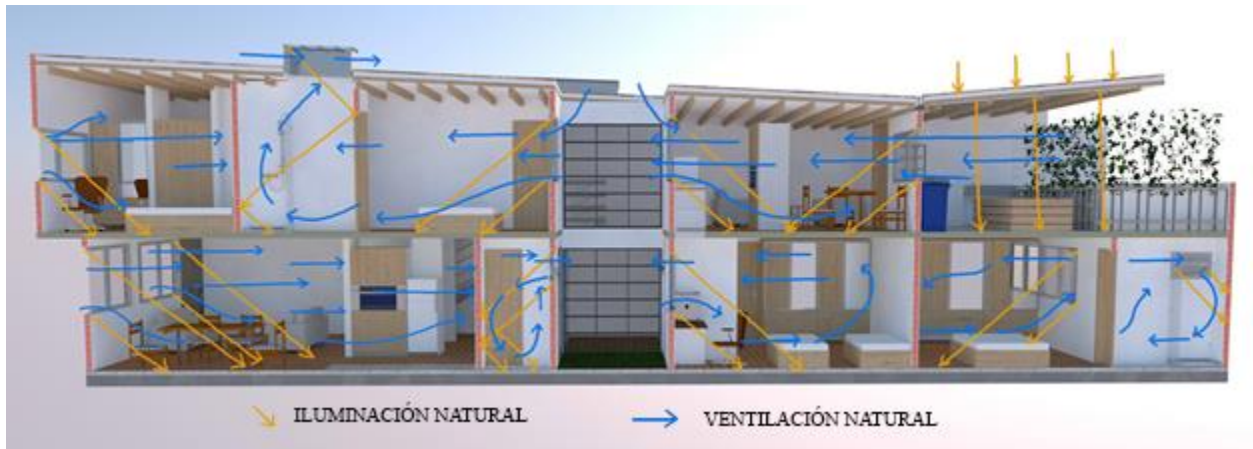
Ilustración 76 Imagen en corte evidenciando uno de los patios, permitiendo que desde este vacío se ventilen y se iluminen naturalmente los espacios adyacentes a este. Elaboración propia 2017.

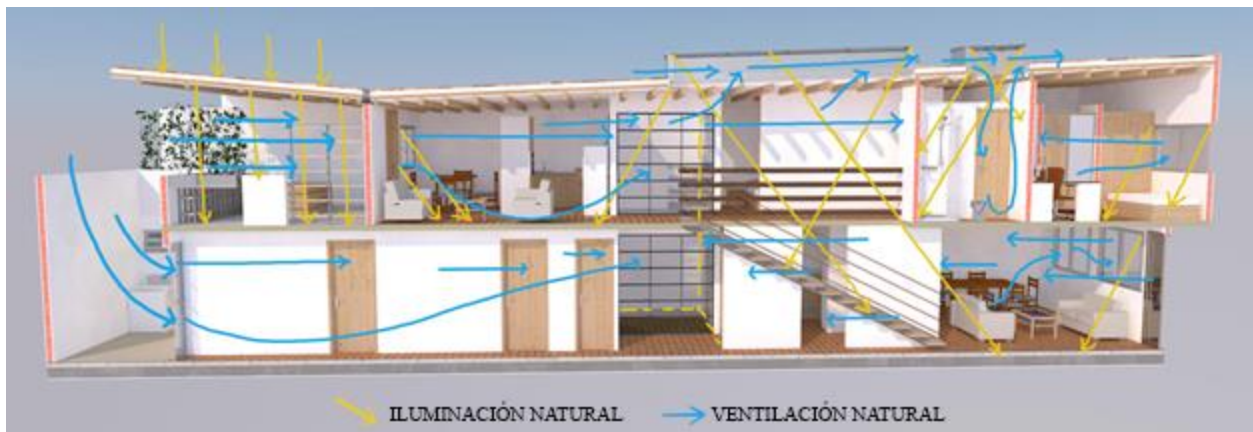
Ilustración 77 Imagen en corte por la circulación vertical y patio posterior. Elaboración propia 2017.

Los cuales permiten captar como lo demuestra la imagen, corrientes de viento e iluminación natural, que permiten tener una vivienda saludable, coherente en cuanto a sus espacios y necesidades.

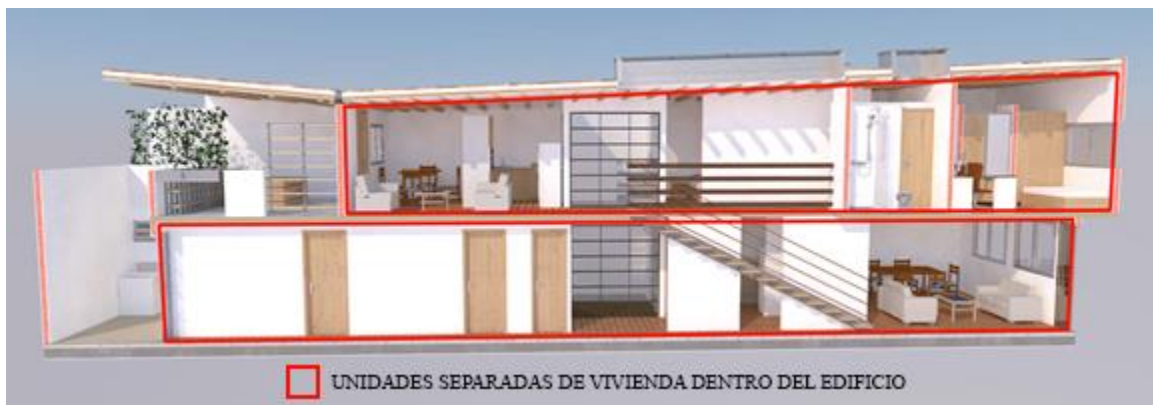
Ilustración 81 Imagen en corte indicando el uso por niveles de las unidades previstas en esta vivienda. Elaboración propia 2017.

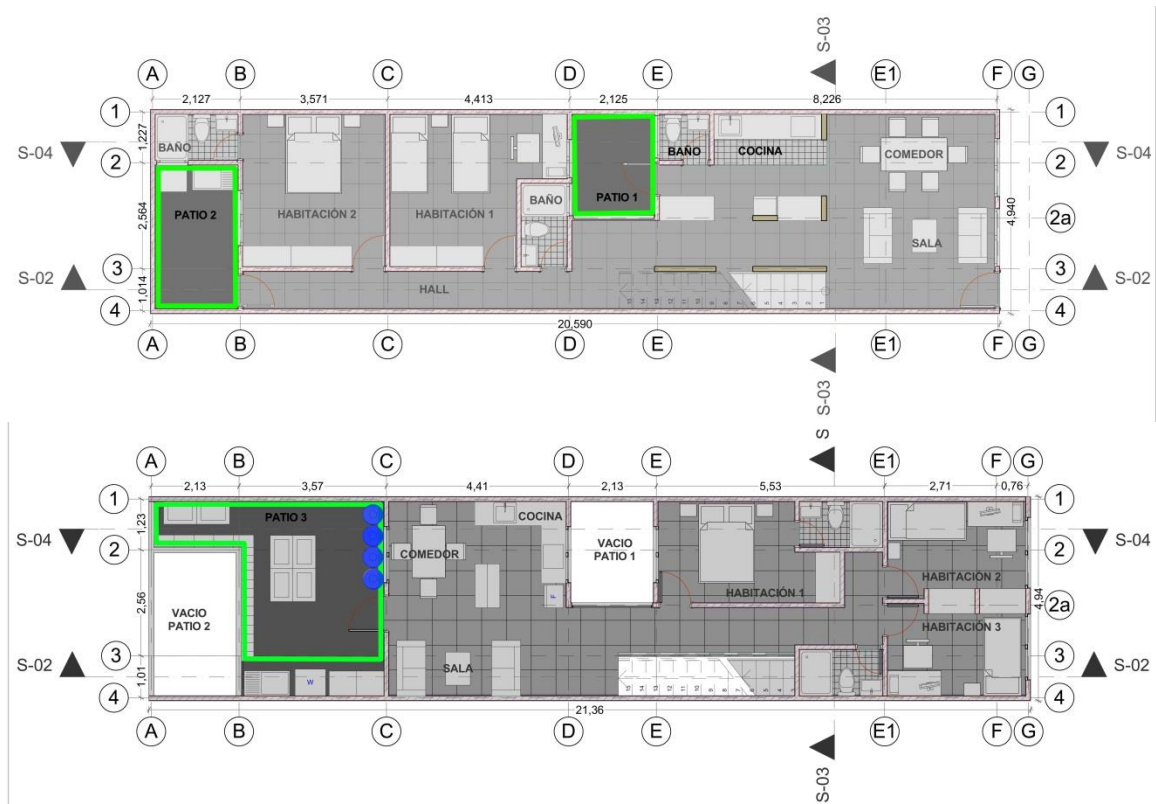
Ilustración 82 Plantas de primer y segundo piso propuesta, indicando zonas en el nuevo diseño do donde se pueden captar recursos naturales. Elaboración propia 2017.

Esto refiere a aguas lluvias, iluminación y ventilación natural, filtro de limpieza a corrientes de aire, y zonas de plantación o huertas urbanas caseras, donde se pueden obtener alimentos naturales sembrados y cosechados por los mismos ocupantes de la vivienda.

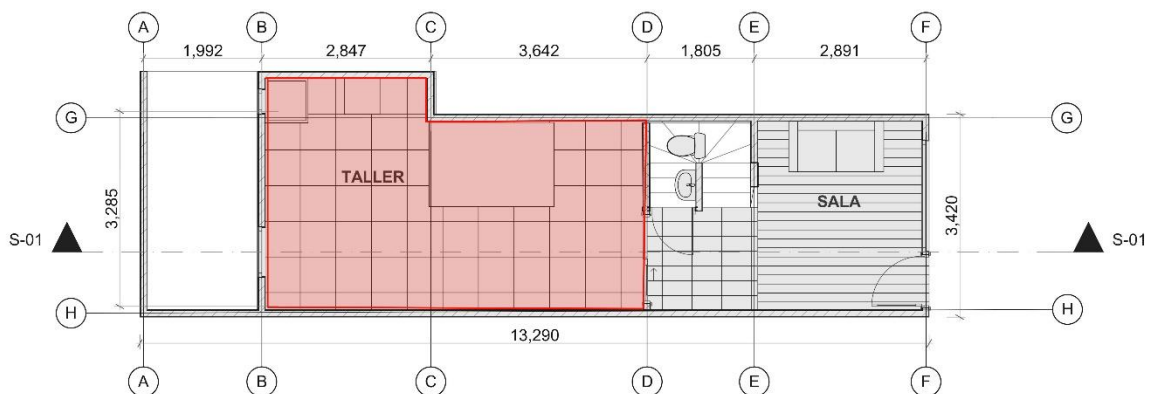
Ilustración 83 Plantas de primer piso existente, indicando área de piso a impermeabilizar. Elaboración propia 2017.

- Se plantea levantar piso de la parte posterior de la vivienda para impermeabilizar entre el suelo y placa de contra piso a materializar nuevamente
- Ya que se propone levantar el piso de primer nivel para impermeabilizar y aislar las condiciones del terreno a este nivel, se fundirá el piso de este salón de entrada con unos centímetros de diferencia con respecto al andén y así evitar la entrada de aguas lluvias provenientes de la calle.
- Se propone completar las cimentaciones que no existan para que el edificio pueda recibir el sistema estructural portante que se plantea para esta vivienda

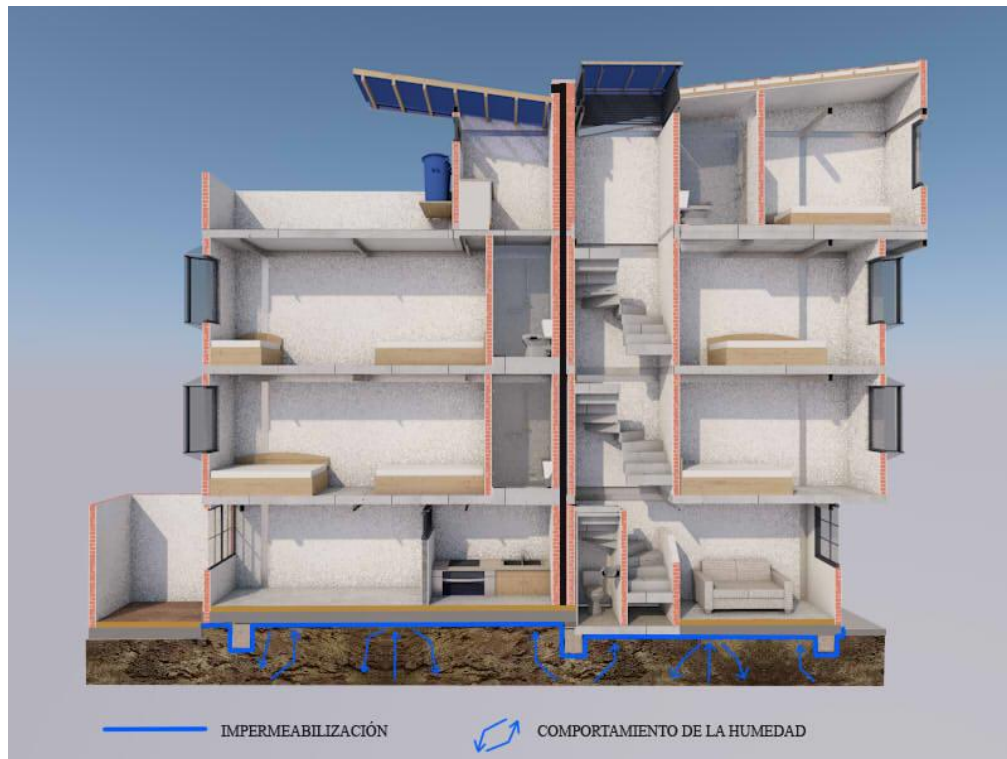
Ilustración 85 Imagen en corte indicando zona a impermeabilizar. Elaboración propia 2017.

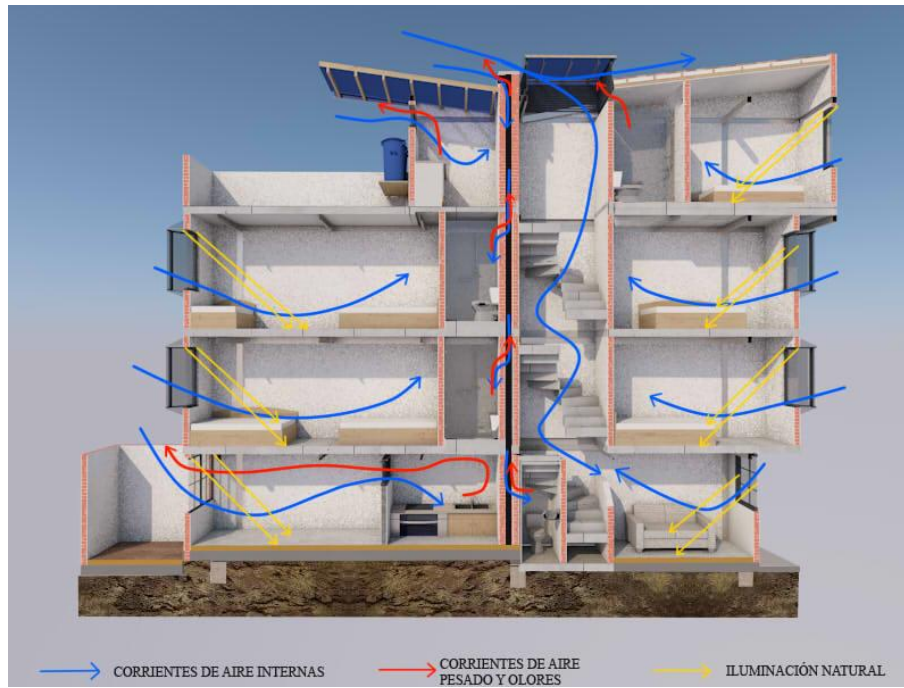
Ilustración 90 Imagen en corte indicando la espacialidad e incidencias de la ventilación e iluminación. Elaboración propia 2017.
