**PRÁCTICAS CONSTRUCTIVAS SOSTENIBLES EN VIVIENDAS
AUTOCONSTRUIDAS PARA CLIMA FRIO TROPICAL: UNA GUÍA A PARTIR DE
TRES CASOS DE ESTUDIO**

Arq. Miguel Ángel Barrera García.
Noviembre 2017.

Universidad Católica de Colombia.
Facultad de Diseño.
Maestría en Diseño Sostenible

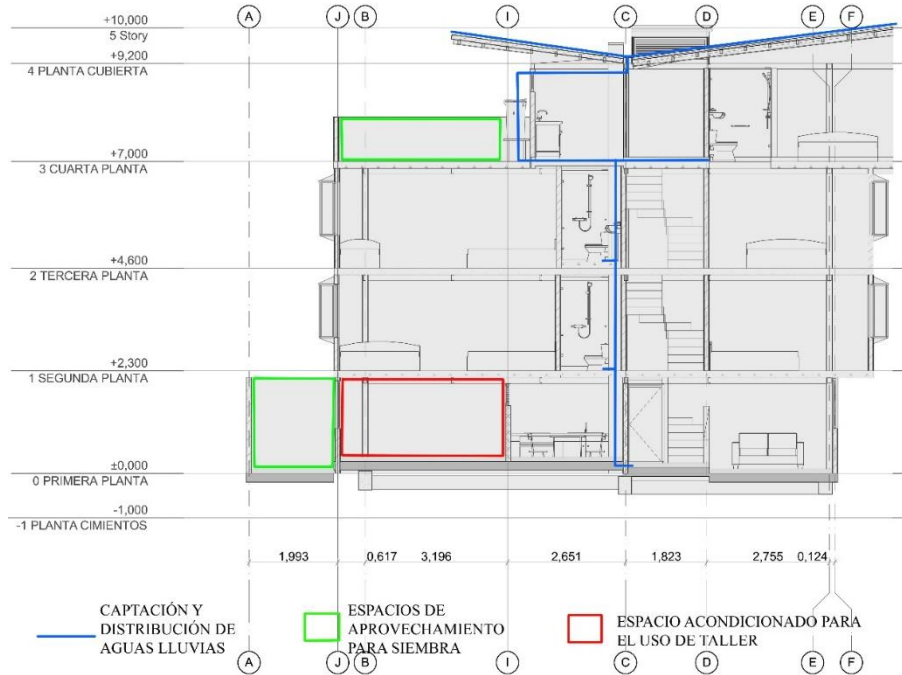
Ilustración 96 Imagen en corte indicando ruta de captación y distribución de ALL, áreas acondicionadas para el aprovechamiento económico, y áreas para aprovechamiento de siembra de alimentos vegetales. Elaboración propia 2017.
