# **AVALIAÇÃO LABORATORIAL DA DANIFICAÇÃO DURANTE A INSTALAÇÃO DE GEOSINTÉTICOS. INFLUÊNCIA DO MATERIAL DE CONFINAMENTO.**

Geosynthetics damage during installation laboratory study. Influence of the confining material.

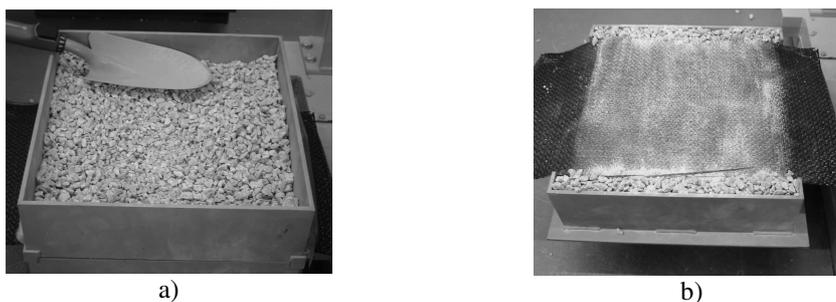
No fim do ensaio o provete é retirado cuidadosamente, assegurando a inexistência de danificação adicional durante esta operação (Figura 7). Em seguida é examinado para detecção da danificação macroscópica e submetido ao ensaio de referência, para avaliação da alteração da propriedade considerada. O resultado é expresso em termos de variação, em percentagem, dessa propriedade.

**Figura 7** – Extracção do provete de geossintético
