Pilares de Betão Armado Reforçados com Laminados de Fibras de Carbono

Débora R. S. M. Ferreira (1); Joaquim O. Barros (2)

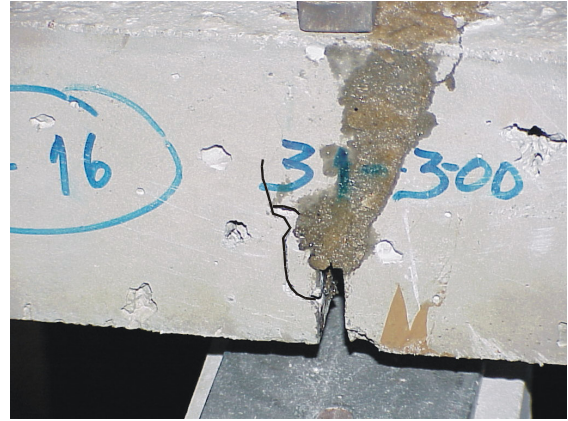
As propriedades de aderência da argamassa epóxida ao betão foi ainda avaliada colando as duas partes de provetes de 850x100x100 mm³, com um entalhe a meio vão de 25 mm de altura e 5 mm espessura, ensaiados previamente para caracterizar o comportamento à tracção em flexão do betão dos pilares ensaiados. Após colados, os provetes voltaram a ser ensaiados, ver Figura 11, tendo-se obtido os resultados apresentados na Tabela 6. A idade da argamassa epóxida à data dos ensaios era de 12 dias. Da análise dos resultados obtidos constata-se um aumento da resistência à tracção em flexão após a colagem dos provetes com a argamassa epóxida. A superfície de fractura desenvolve-se no betão, na interface com a argamassa epóxida, ver Figura 12. Contudo, esta superfície tem agora maior desenvolvimento, justificando o aumento da resistência à tracção em flexão.

Figura 10 – Ensaio de flexão dos provetes prismáticos colados com argamassa epóxida

Figura 11 – Zona fractura.

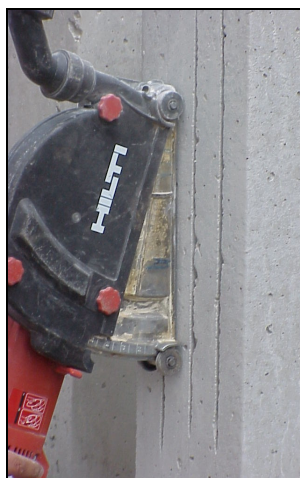
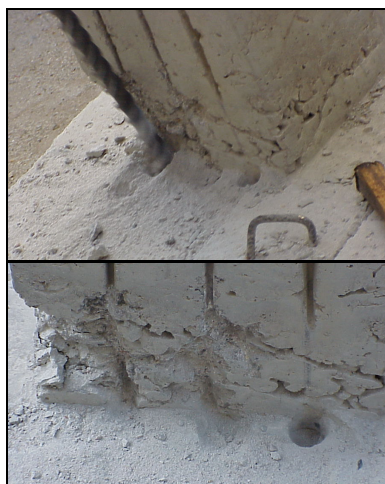
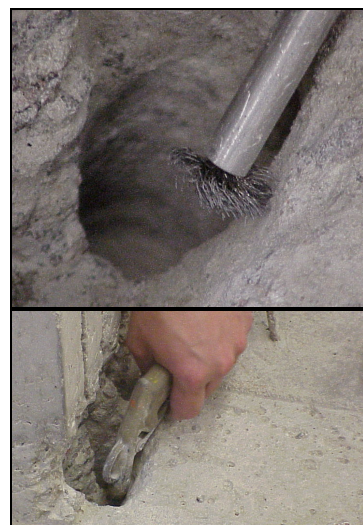
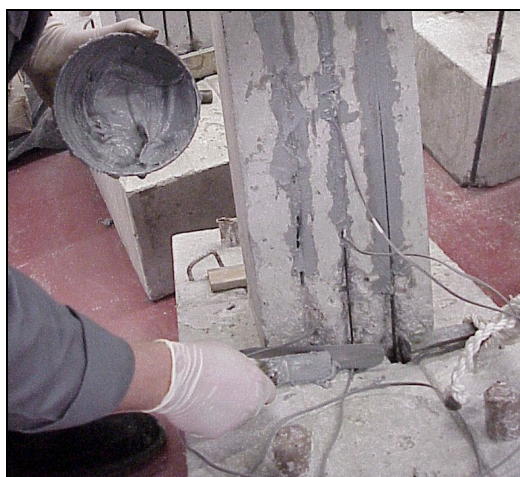
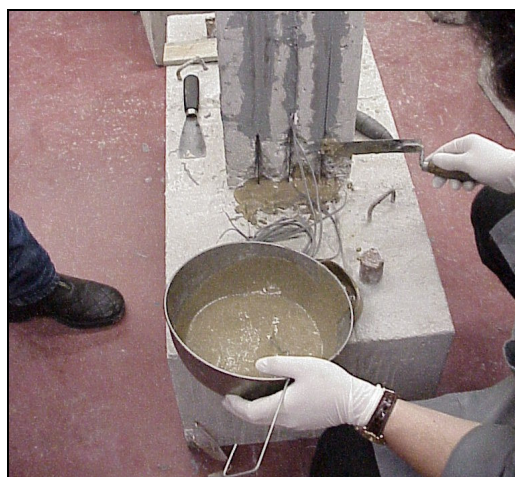
Na Figura 2 representa-se esquematicamente a técnica de reforço adoptada nas séries de elementos de pilar ensaiados no âmbito do presente trabalho, julgada apropriada para pilares com rotura por flexão. Na zona da rótula plástica, com comprimento próximo dos 100 mm, o betão de recobrimento foi removido. Em seguida foram efectuadas ranhuras de 5 mm de largura por 15 mm de profundidade em toda a altura do pilar, para alojamento das tiras de laminado de fibras de carbono (Figura 3). Na sapata, no alinhamento das ranhuras, foram efectuadas perfurações com aproximadamente 100 mm de comprimento, de forma a fixar os laminados à sapata (Figura 4). Antes de se aplicar os laminados, as ranhuras e os furos foram limpos utilizando-se escovas de aço e ar comprimido (Figura 5). As ranhuras foram preenchidas com um composto constituído por duas partes de resina epóxida e uma de endurecedor [2], sendo de seguida inseridas as tiras de laminado (Figura 6). Por fim, a zona da rótula plástica e as perfurações na sapata foram preenchidas com uma argamassa epóxida constituída por uma parte (em peso) de um composto epóxido e três partes (em peso) de areia fina previamente

lavada e seca (Figura 7). O composto epóxico era constituído por duas partes de resina epóxida e uma parte de endurecedor.

Figura 3 - Abertura das ranhuras.

Figura 4 - Abertura dos buracos de fixação dos laminados à sapata.

Figura 5 - Limpeza dos buracos de fixação dos laminados à sapata.

Figura 6 - Fixação dos laminados a um elemento de pilar.

Figura 7 - Aplicação da argamassa epóxida nos buracos de fixação dos laminados à sapata.

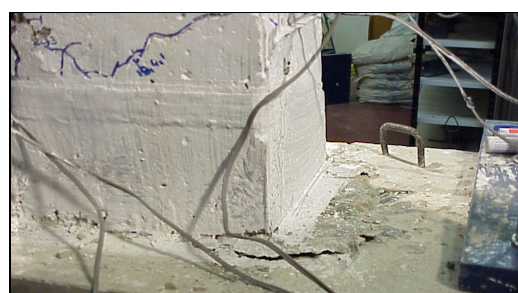
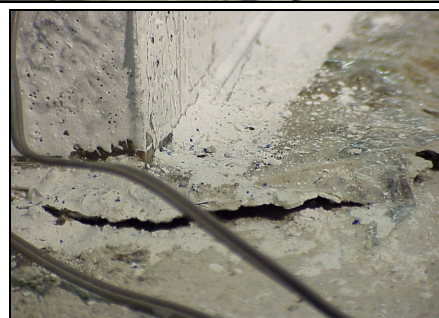
No pilar *P16bCR* a argamassa epóxida também apresentou problemas de endurecimento, pelo que durante o ensaio a argamassa de enchimento dos furos de fixação dos laminados à sapata foi perdendo aderência ao betão (ver Figura 19), resultando num reforço ineficaz.

Figura 19 – Deficiências no reforço do pilar *P16bCR*.

Estes factos revelam a necessidade de selagem das fendas existentes e do controlo rigoroso da qualidade dos materiais utilizados no reforço.
