Närpiönjoen tarkkailu

Vuosien 2013–2016 tulokset

RAPORTTEJA 68 | 2017
Närpiönjoen tarkkailu
Vuosien 2013-2016 tulokset

Etelä-Pohjanmaan elinkeino-, liikenne- ja ympäristökeskus

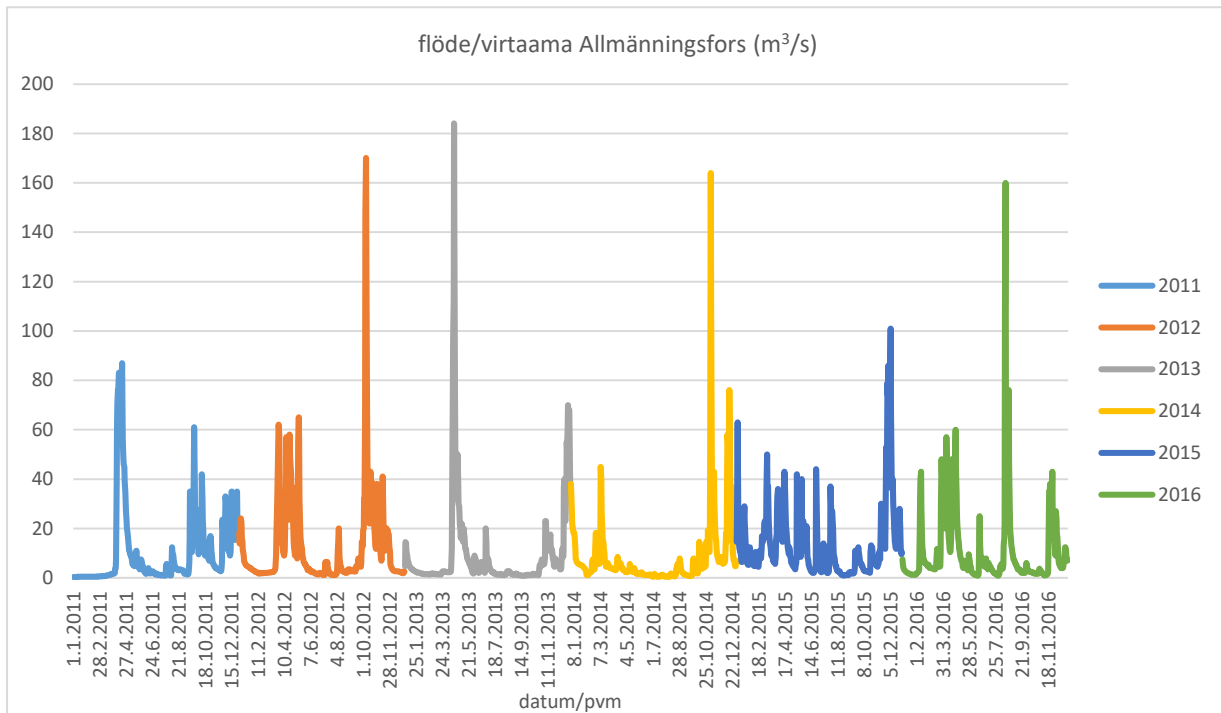
Kuva 3: Vuorokauden keskiarvona mitattu virtaama (m³/s) Allmäningsforsenilla vuosina 2011–2016.

Virtaama mitataan jatkuvatoimisesti Allmäningsforsenilla Närpiönjoen alajuoksulla. Korkeita virtaamia mitattiin lokakuussa 2012, huhtikuussa 2013, marraskuussa 2014 ja elokuussa 2016 (kuva 3). Kesällä 2013 ja kesällä 2014 virtaama oli pitkään alhainen. Keskivirtaama oli 12–13 m³/s vuonna 2012 ja 2015. Vuosina 2013–2014 keski-virtaama oli 8–9 m³/s.

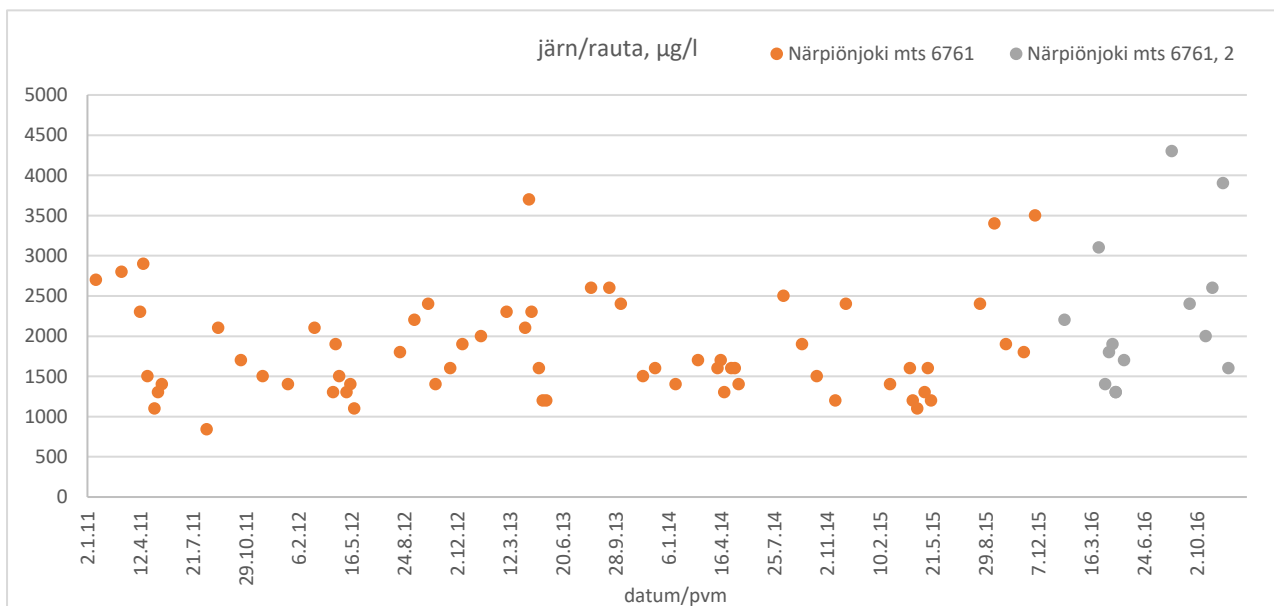
Kuva 8: Veden väri, kemiallinen hapenkulutus (COD_{Mn}) ja rautapitoisuus Närpiönjoen alajuoksulla ja Lillänissa vuosina 2011–2016.

Närpiönjoen alajuoksulla ja Lillånissa vesi on hyvin tummaa. Viime vuosina väriarvot ja rautapitoisuus ovat kohonneet Närpiönjoen alajuoksulla (kuva 8). Kemiallinen hapenkulutus on pysynyt samalla tasolla vuosina 2011–2016. Lillånissa väriarvot, kemiallinen hapenkulutus ja rautapitoisuudet ovat samalla tasolla kuin Närpiönjoen alajuoksulla.

Elokuussa 2016 mitattiin korkeita väriarvoja, kemiallista hapenkulutusta ja rautapitoisuuksia Närpiönjoen alajuoksulla. Näytteenottoajankohtana virtaamat olivat erittäin korkeita runsaiden sateiden johdosta. Lokakuussa 2012 suuret virtaamat aiheuttivat myös korkeita väriarvoja ja kemiallista hapenkulutusta. Huhtikuussa 2013 mitatut suuret virtaamat eivät näy yhtä selkeästi vedenlaadussa, lukuun ottamatta rautapitoisuutta. Huhtikuussa 2013 näytteenottoajankohta ajoittui pari päivää ennen huippuvirtaamaa.

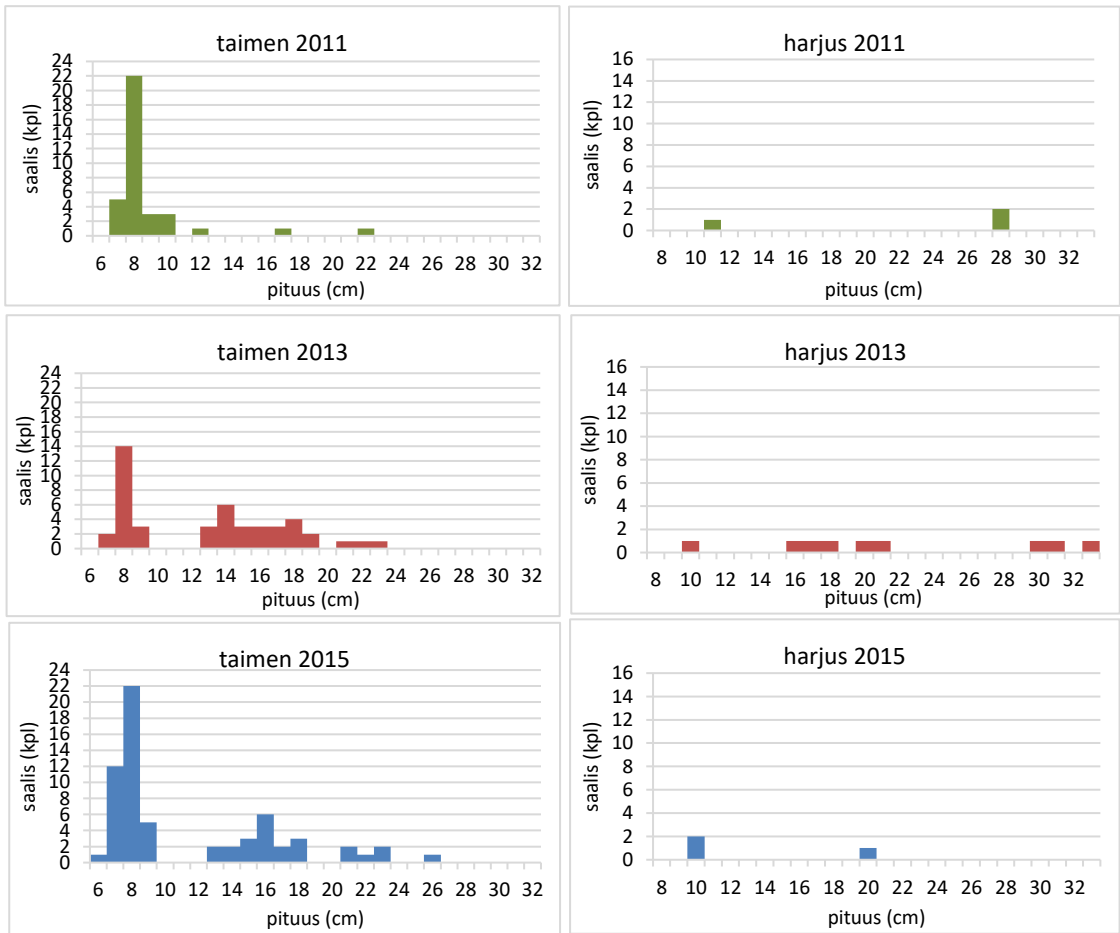
Kuva 13: Taimenen ja harjuksen pituusjakauma viidessä Lillänin koskessa vuosina 2011, 2013 ja 2015.

Lillånissa pyydettyjen taimenten ja harjusten pituus esitetään kuvassa 13. Vuosina 2011, 2013 ja 2015 pyydettiin 1-kesäisiä taimenia (6-9 cm). Muutama 1-kesäinen harjus (8-11 cm) on myös pyydetty jokaisessa Lillånissa tehdyssä koekalastuksessa. Tämä tarkoittaa, että sekä taimen että harjus ovat onnistuneet lisääntymään Lillånissa, vaikka vedenlaatu on ajoittain huono. Lillånissa tavattiin myös pikkunahkiaista, nahkiaista, haukea ja kiiskiä.
