# Nopeusnäyttöjen nopeusvaikutukset kaupunkiympäristössä

Liikenneviraston tutkimuksia ja selvityksiä 8/2018

Liikennevirasto  
Helsinki 2018

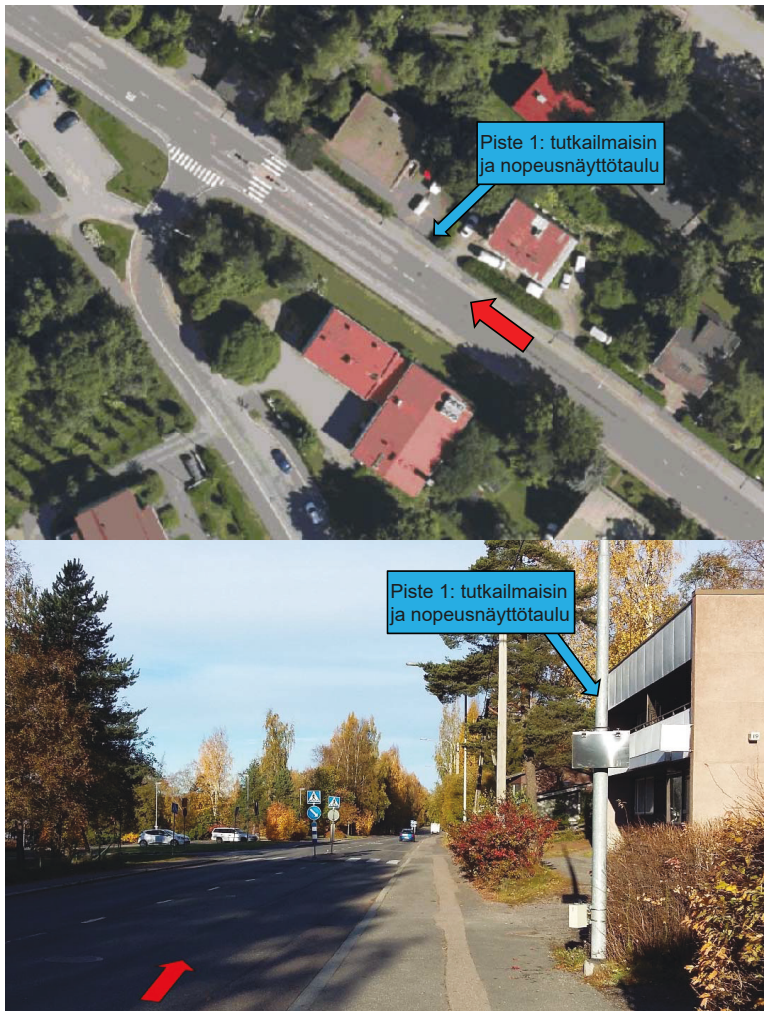
Aineistosta löytyi yksi kohde, jossa ajonopeuksia oli mitattu samanaikaisesti sekä tutkailmaisimella että nopeusnäyttötaululla. Kohde sijaitsi Epilänkadulla, joka on paikallinen kokoojakuu (kuva 1). Kohteen nopeusrajoitus on 40 km/h, ja kadulla on yksi ajokaista suuntaansa. Nopeusnäyttö sijaitsi suoralla, noin 30 m ennen suojatietä.

Kuva 1. Epilänkadun mittaukset -ilmakuva ja kuva nopeusnäyttötäulun tulosuunnasta (Tampereen kaupunki).

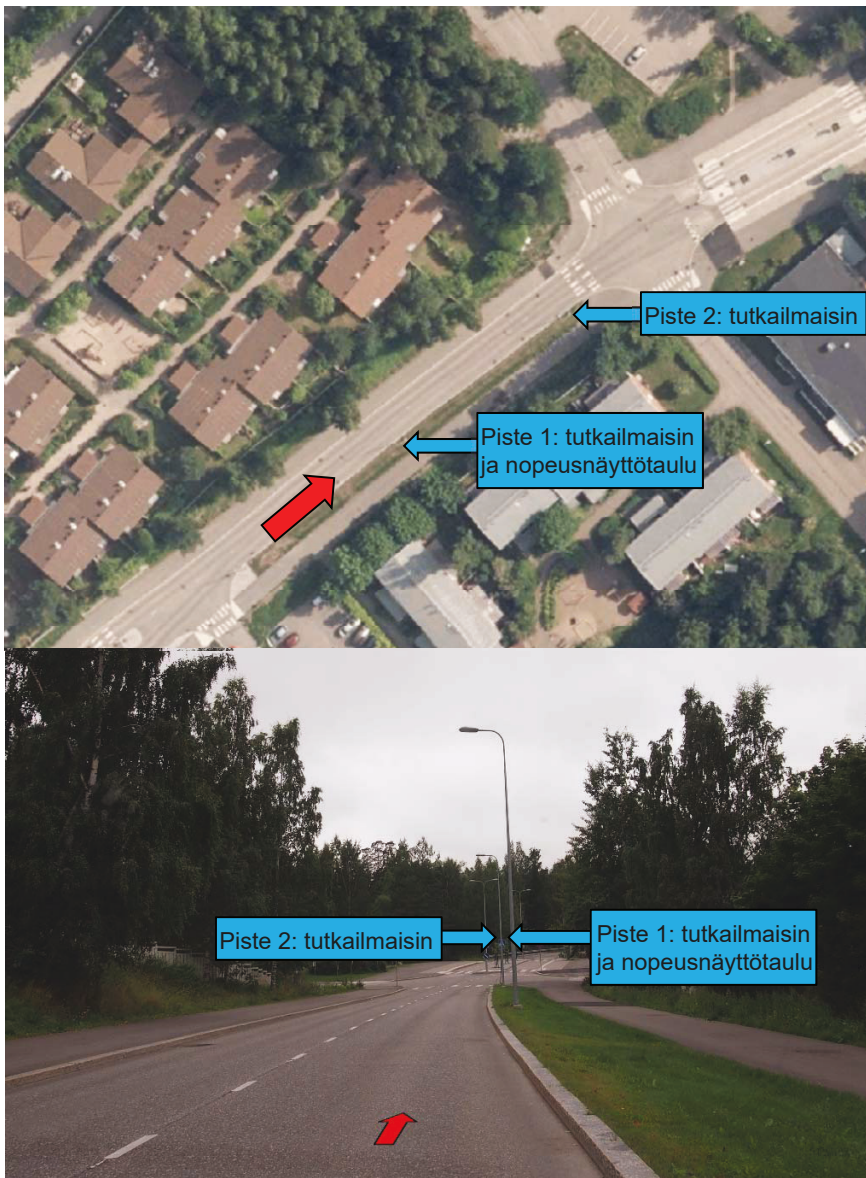
Sunanniityntien nopeusrajoitus on 30 km/h ja kadulla on yksi ajokaista suuntaansa. Kohteeseen asennettiin kaksi tutkailmaisinta: yksi nopeusnäytön kohdalle ja yksi 40 m taulun jälkeen (kuva 3). Nopeusnäyttö sijaitsi suoralla, noin 40 m ennen suojatietä ja nelihaaraista liittymää.

Kuva 3. Sunanniityntie mittaukset -ilmakuva (Google maps) ja kuva nopeusnäyttötäulun tulosuunnasta.

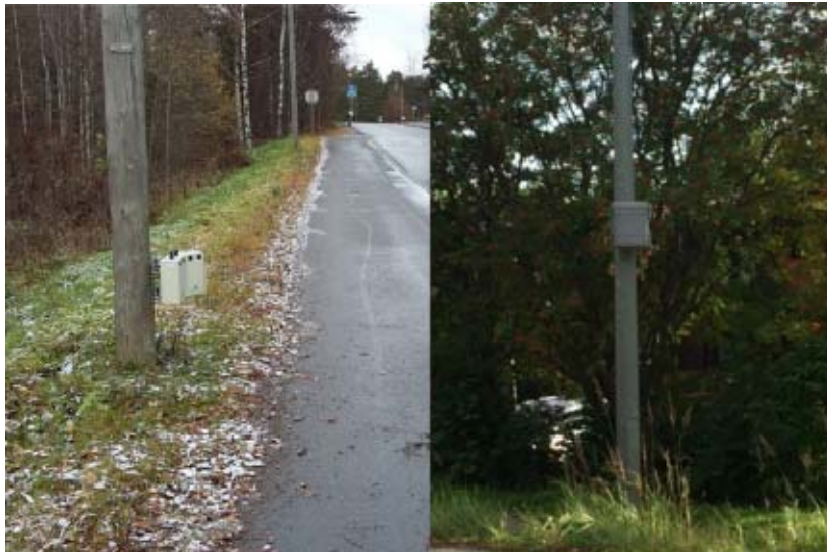
Tutkimuksen aineisto kerättiin kahdella eri tutkailmaisimella: SDR-tutka (Espoo) ja Viacount 2 (Tampere, kuva 4) ja kahdella eri nopeusnäyttötäululla: Viasis Mini (Espoo ja Tampere) ja Viasis Plus (Espoo, kuva 5). Nopeusnäyttötäulut ja tutkailmaisimet mittaavat liikkuvien kohteiden nopeuksia mikroaaltotutkan avulla, mutta mittausmenetelmät poikkeavat toisistaan. Tutkailmaisimien asennetaan  $45^\circ$  kulmaan tien nähden, ja se mittaa nopeuksia yhdessä tienkohdassa. Nopeusnäyttötäulun nopeusmittaus tapahtuu tien suuntaisesti, ja se rekisteröi nopeuksia jatkuvasti noin 80–120 m:n etäisyydellä taakse. Nopeusnäyttötäulun mittaus tulokset ovat herkkiä suuntausvirheille.

Tutkailmaisimet mittaavat myös ajoneuvojen pituudet, jonka perusteella on mahdollista luokitella havainnot ajoneuvoluokkiin: kaksipyöräinen, henkilö-, kuorma-, rekka- ja linja-auto. Nopeusnäyttötäulu ei rekisteröi ajoneuvotyyppiä koskevaa tietoa.

Kuva 4. Mittauksissa käytetyt tutkailmaisimet: Viacount 2 (vasemmalla) ja SDR-tutka (oikealla).

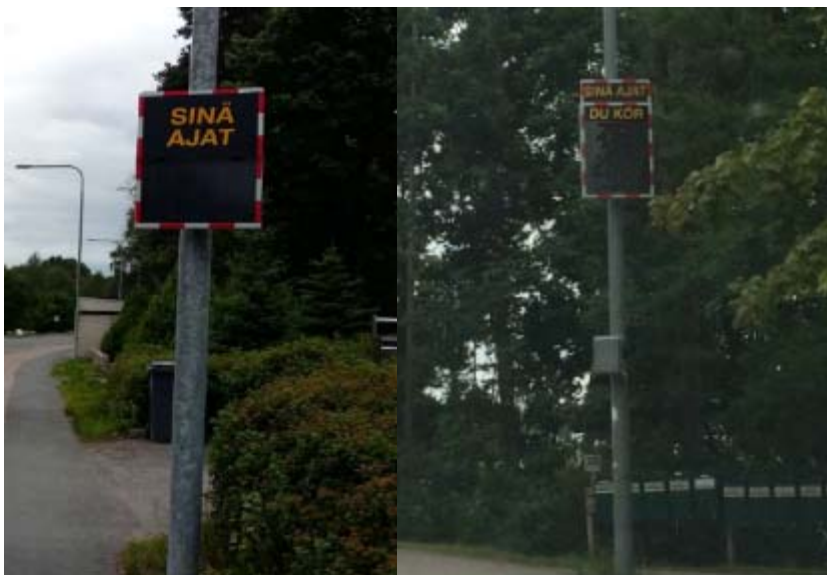
Kuva 5. Mittauksissa käytetyt nopeusnäyttötaulut: Viasis Mini (vasemmalla) ja Viasis Plus (oikealla).

Epilänkadulla ja Sunanniityntiellä käytettiin Viasis Mini -nopeusnäyttötäulua, joka on 63,4 cm leveä, 78,6 cm korkea ja 20 cm syvä. Näyttötäulun yläosaan on painettu teksti "SINÄ AJAT". Näyttötäulun alaosa vuorotteli ajetun nopeuden sekä hymiötoiminnon välillä (vihreä hymyilevä hymiö ilmoitti nopeusrajoituksen noudattamisesta ja punainen vihainen hymiö rajoituksen ylittämisestä).

Vanha-Mankkaan tiellä käytettiin Viasis Plus -nopeusnäyttötäulua, joka on 63,4 cm leveä, 84,4 cm korkea ja 18,2 cm syvä. Nopeusnäyttötäulun yläosaan on painettu tekstit "SINÄ AJAT" ja "DU KÖR". Näyttötäulun keskiosa vuorotteli ajetun nopeuden sekä hymiötoiminnon välillä (vihreä hymyilevä hymiö ilmoitti nopeusrajoituksen noudattamisesta ja punainen vihainen hymiö nopeusrajoituksen ylittämisestä). Näyttötäulun alaosassa näytettiin teksti "KIITOS! TACK!" nopeusrajoitusta noudattaessa ja "HIDASTA! SAKTA IN!" nopeusrajoituksen ylittyessä.

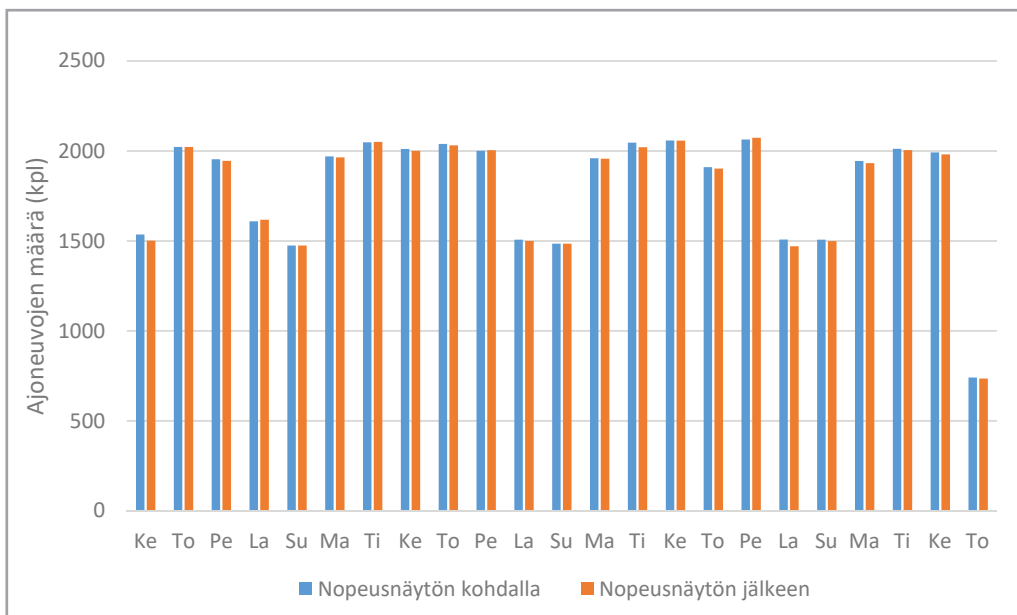
Sunanniityntien liikennemäärä oli arkisin noin 2000 ja viikonloppuisin noin 1500 ajoneuvoa/vrk (kuva 8).

Kuva 8. Ajoneuvojen lukumäärä Sunanniityntiellä.

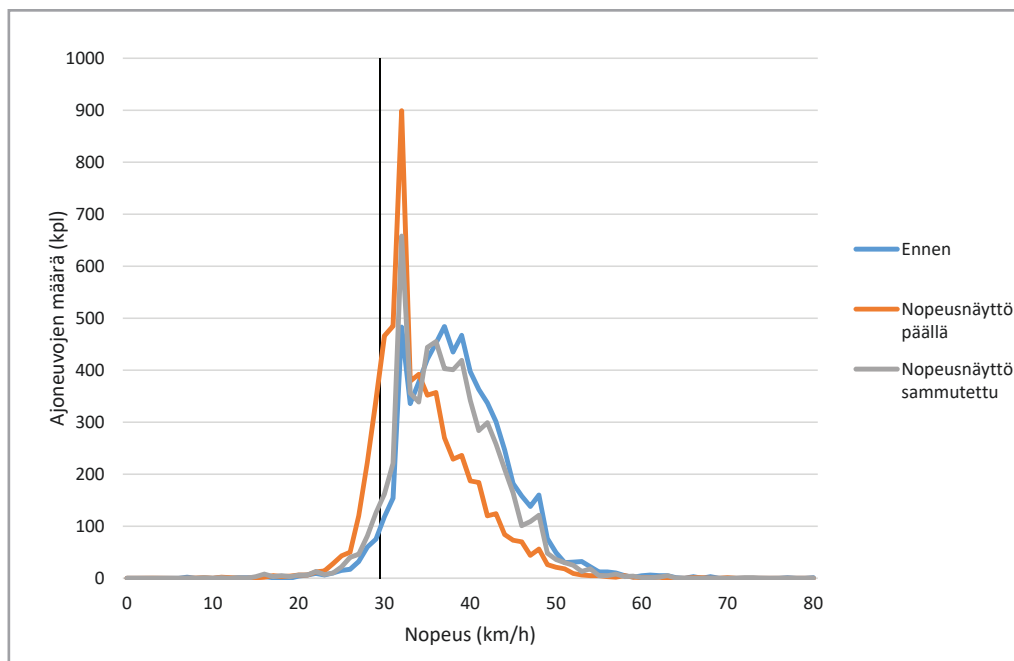
Kuvissa 10 ja 11 on esitetty nopeusjakaumat kahdessa kohteessa eri mittausvaiheissa. Suurimmat nopeudet olivat taulujen kohdalla vähentyneet näyttötaulun ollessa päällä, mikä näkyy nopeusjakauman kapenemisena (kuva 10–11). Vastaavanlainen nopeuserojen pieneneminen oli havaittavissa myös taulujen jälkeen (kuva 12–13). Erot taulun jälkeen olivat kuitenkin pienempiä kuin sen kohdalla.

Kuva 11. Nopeusjakauma eri mittausvaiheissa Sunanniityntien näyttötaulun kohdalla. Nopeusrajoitus on merkitty pystyviivalla.
