# **PINTURAS HISTORICAS DE LA CASA ROSADA**

CIDEPINT: Centro de Investigación y Desarrollo en Tecnología de Pinturas. (CIC-CONICET). Av. 52, 121 y 122. B1900AYB La Plata.  
Fax. (0221) 4 27 1537. E-mail: direccion@cidepint.gov.ar

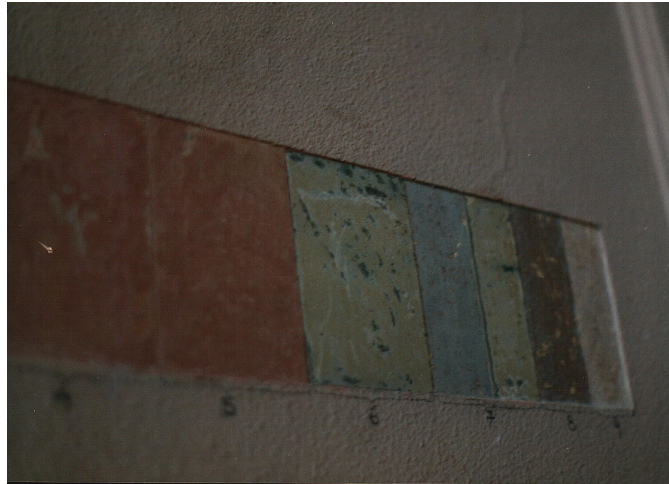
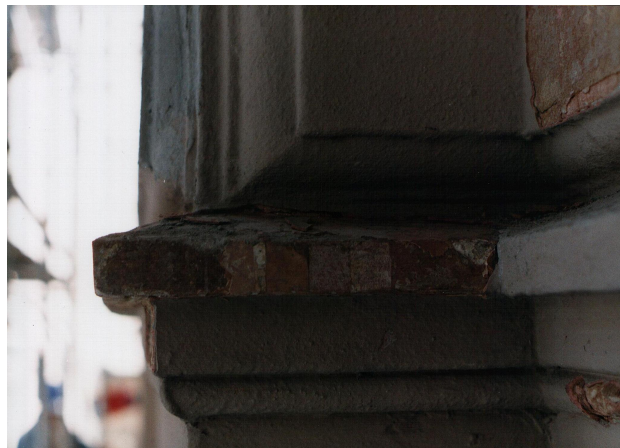
Para la extracción de las muestras se contó con la colaboración de un equipo de restauradores. Mediante técnicas especiales se consiguió retirar las nueve capas de pintura, separándolas una a una. Concretamente, se extrajeron las capas 8 y 9 (las más profundas), luego las capas 7, 4 y 5, formando un lote de cuatro muestras.

Mientras se extraían las muestras, y por simple observación de las características (color, dureza, etc.) de las mismas, parecía que, a pesar del deterioro sufrido, sobretodo del color, las capas más profundas (8 y 9) y también la (7) eran las que más tenían que ver con el objetivo del trabajo emprendido.

Por lo tanto, si bien todas las capas fueron extraídas con sumo cuidado, se puso especial interés en éstas. Es de hacer notar que dicha tarea se realizó con bisturí, es muy específica y laboriosa, su ejecución llevó varias horas y tuvo lugar a 4 metros de altura en el hall central, Balcarce 50.
