Restauración y Protección del Patrimonio del Cementerio Viejo de Concordia

UTN-FRCON-GIICMA

RESUMEN

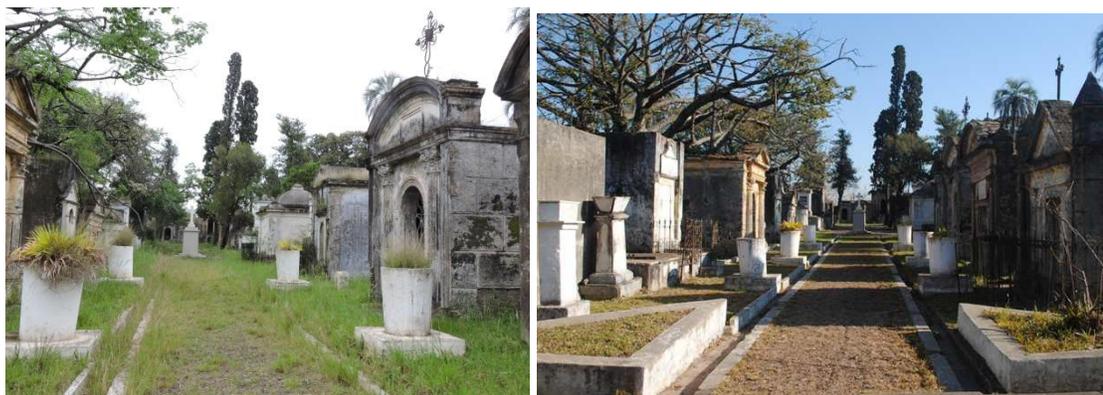
Figura 4. Acceso y calle principal (antes y después de la limpieza general de la vegetación)

La planta del Cementerio Viejo, es un polígono irregular, con una superficie aproximada de 5.500 m². Posee en el centro del predio una cruz de Hierro del año 1777, que fue donada al cumplirse los 152 años de la fundación de Concordia (6 de Febrero de 1982).

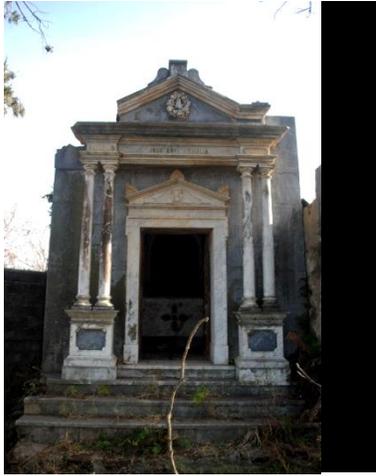
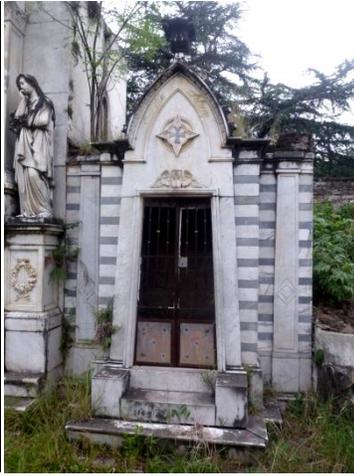
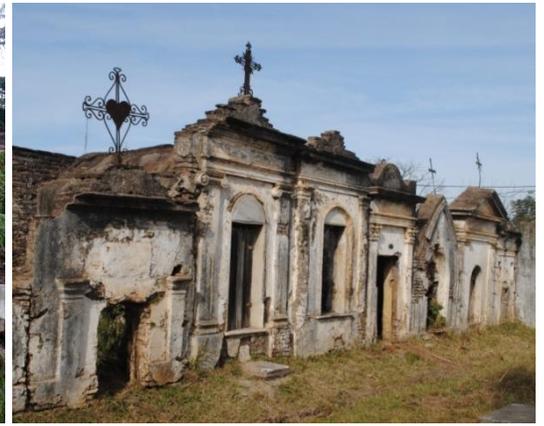
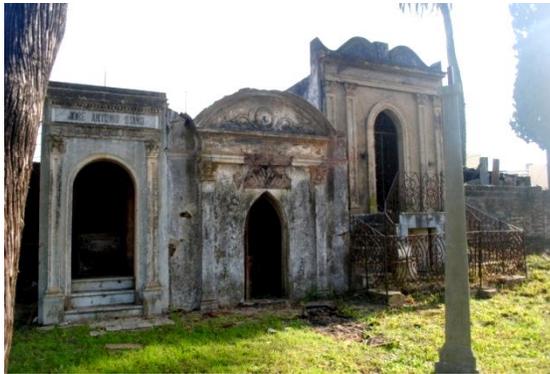
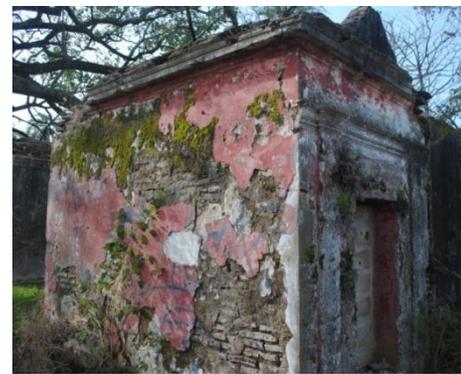
En la inspección y el relevamiento llevado a cabo, se comprobó un grave estado de deterioro. Los problemas más graves están ligados al mal estado de conservación y al vandalismo. Figuras 6,7,8,9,10.

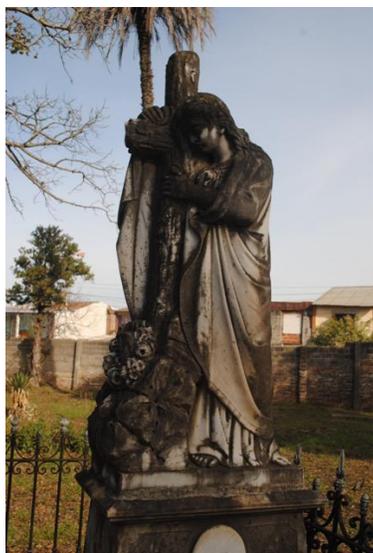
Figura 11

- **Deterioro de las esculturas y placas de mármol:** están afectadas por una densa pátina negra (Figura 11), que posiblemente sean cianobacterias. Se observaron que algunos mausoleos tienen rotas las puertas (Figura 12), mientras en otros fueron tapiadas con mamposterías de ladrillos y bloques de hormigón.(Figura 13)

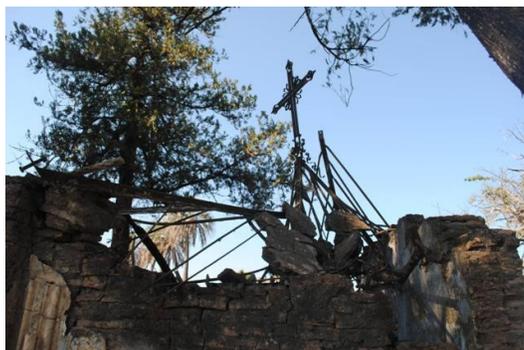
Figura 14

- **Alteraciones en mamposterías:** en algunas situaciones las faltantes de mamposterías son estructurales(Figura 14) y algunas han sido propias del deterioro y el abandono (Figura 15). También se observaron fisuras en mamposterías, en muchos casos en los asentamientos de los arcos (Figura 16) , probablemente debido a asentamientos (Figura 17) .

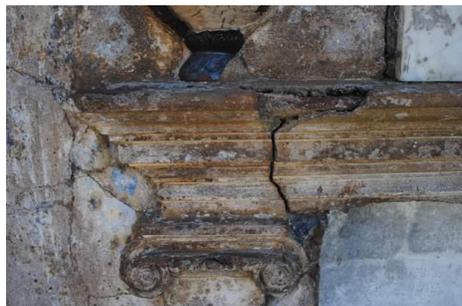
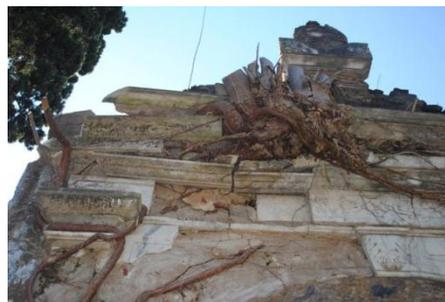
- **Presencia de fisuras:** las fisuras detectadas, se deben principalmente a los mampuestos faltantes, también se observan en cornisas y molduras(Figura 18, 19) y en algunos casos a la presencia de vegetación invasiva. Las fisuras verticales son muy marcadas (Figura 20, 21)

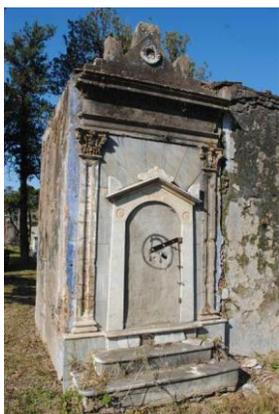
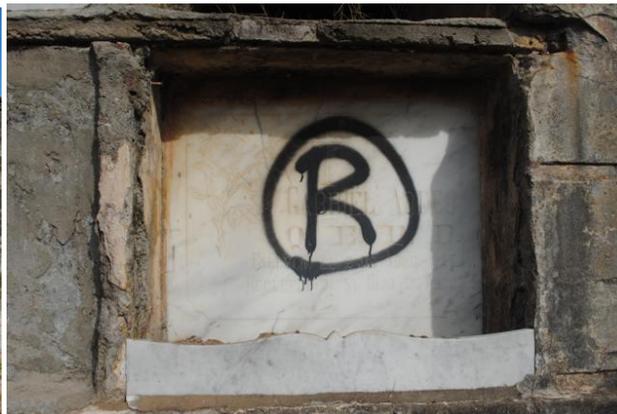
- **Grafitis:** se deben al vandalismo y falta de control. No son muy abundantes, y todos tienen la misma letra R remarcada con un círculo (Figura 22, 23).

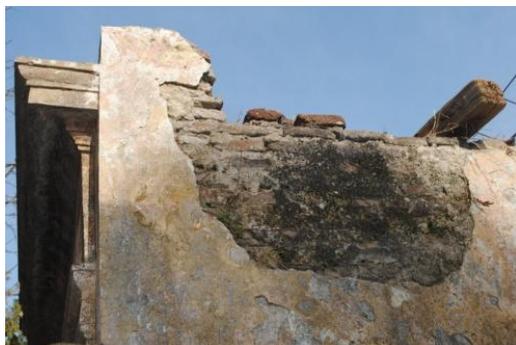
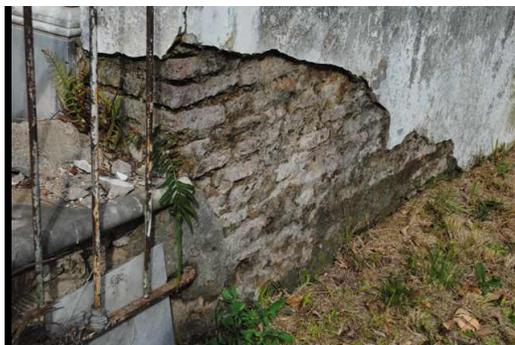
- **Deterioro en revoques y molduras:** debido a la humedad, vegetación en mampuestos y falta de mantenimiento, se han producido desprendimientos importantes de revoques (figuras 24, 25) y molduras (Figura 26)

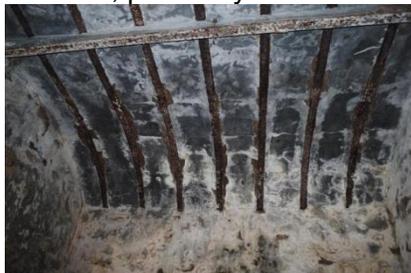
Figura 27

- **Procesos de corrosión:** se observan en los perfiles de bovedillas (Figura 27), rejas exteriores, puertas y elementos ornamentales (Figuras 28,29)

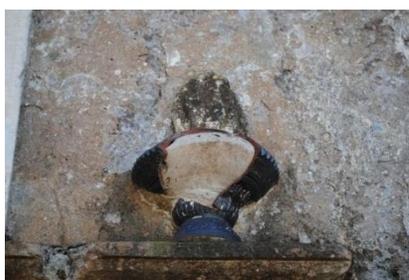
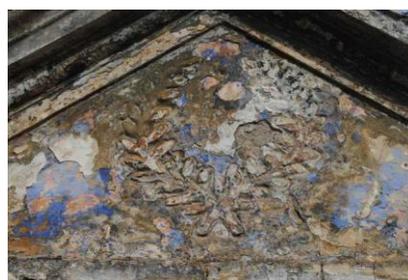
- **Restos de pintura:** en algunos elementos ornamentales, se observan restos de pinturas que brindaban color y decoración a las sepulturas (Figuras 30, 31)

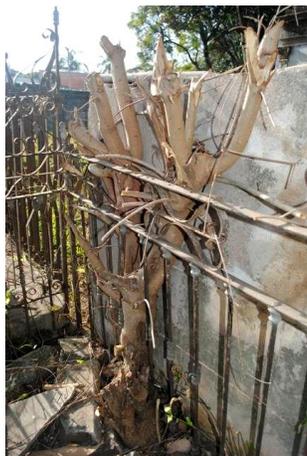
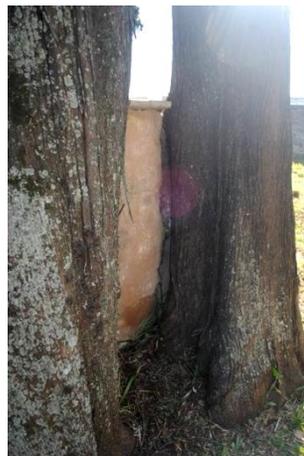
- **Acción mecánica por crecimiento de vegetación:** en algunas tumbas (Figuras 32, 33), el deterioro producido se debe por la acción de empuje (Figura 33) debido al crecimiento de árboles sobre las mismas.

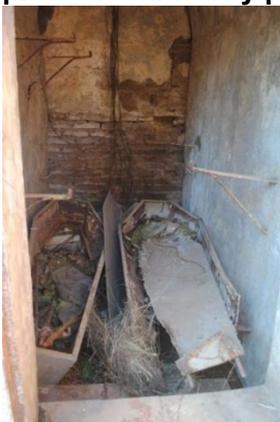
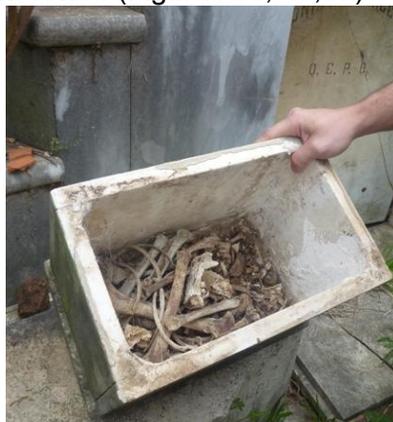
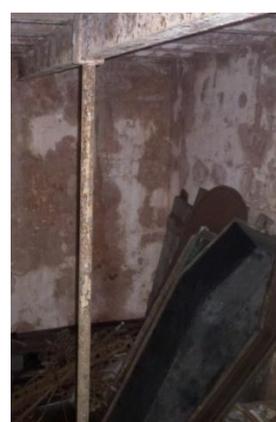
- **Saqueos de tumbas y panteones (Figuras 35, 36, 37)**

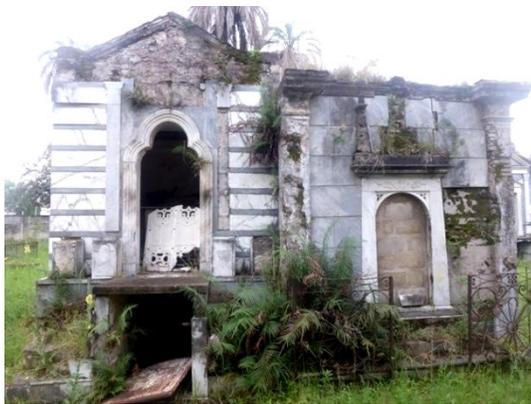
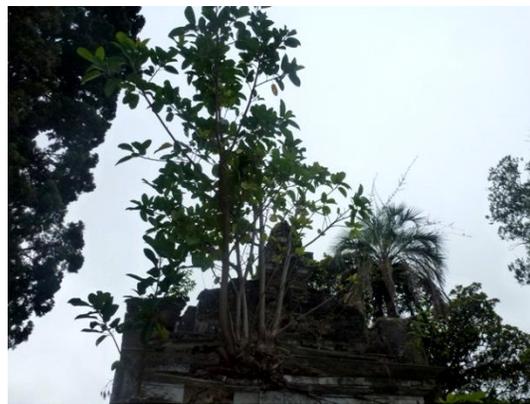
- **Vegetación invasiva:** hay hierbas altas cubriendo el predio y muy diversas especies de plantas creciendo sobre los monumentos y mausoleos (Figuras 38, 39).

Es necesario desmalezar, para ello se establecerá un plan de procedimientos empleando técnicas que permitan eliminar las plantas evitando alterar los materiales. En caso de utilizarse biosidas, se emplearan cuidadosamente, buscando el menor riesgo para los operarios y el ambiente.

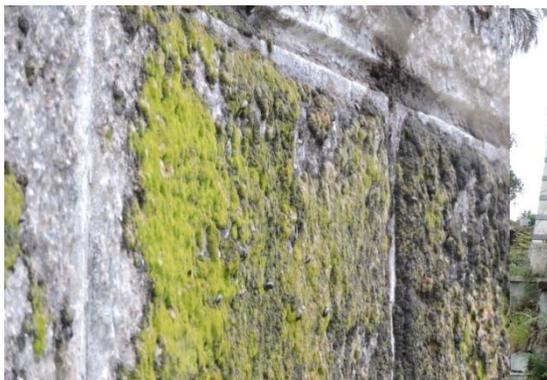
Bryophyta (musgos): son organismos pequeños, formados por raicillas o rizoides, un talluelo o caulóide y hojuelas o filoides. El principal daño que causan es por la penetración del sustrato, aunque, por el tamaño de estas especies, resulta superficial.

Figura 40 Muro cubierto por musgos

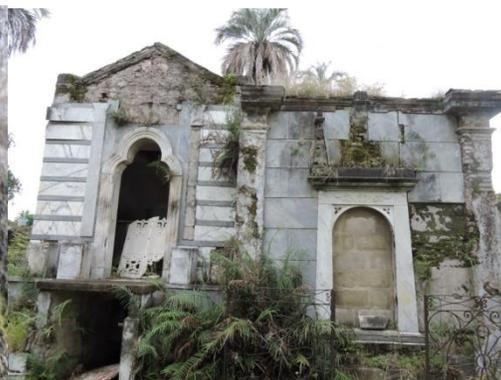
***Dryopteris filix-mas* (“Helecho macho”):** planta con frondes pinnatífidas de gran tamaño. Es una especie introducida como ornamental y medicinal. Como en todos los helechos, las frondes se originan de un rizoma semienterrado, que en estos casos puede generar y agrandar grietas y fisuras.(Figura 41)

Figura 41 *Dryopteris filix-mas* creciendo en la Base de un mausoleo

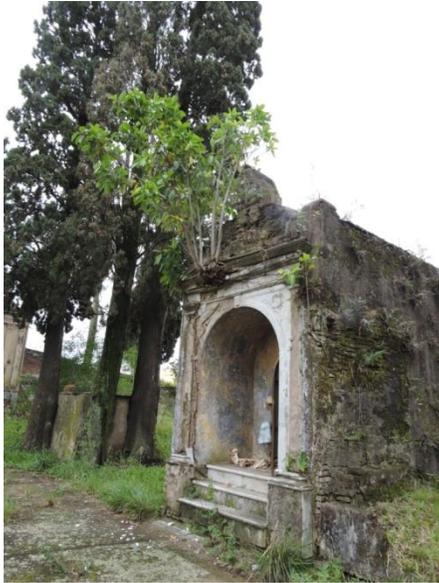
***Ficus luschnathiana* (Higuerón):** especie sudamericana de la familia de las higueras, que habitualmente crece sobre palmeras, a las que rodea con sus raíces, impidiéndoles crecer y matándolas. En Misiones se la puede observar en las ruinas de San Ignacio y Santa Ana. También se la ha hallado en La Plata creciendo sobre edificios (Figura 42).

Figura 42 *Ficus luschnatiana* sobre la cornisa de un mausoleo

En el relevamiento de la intromisión de la vegetación en las tumbas y mausoleos, se hallaron diversas especies cuyo desarrollo causa daños en los monumentos, como gramíneas y diversos helechos, el mayor riesgo es provocado por *Lantana camara*, *Ficus luschnathiana* y *Nicotiana glauca*.

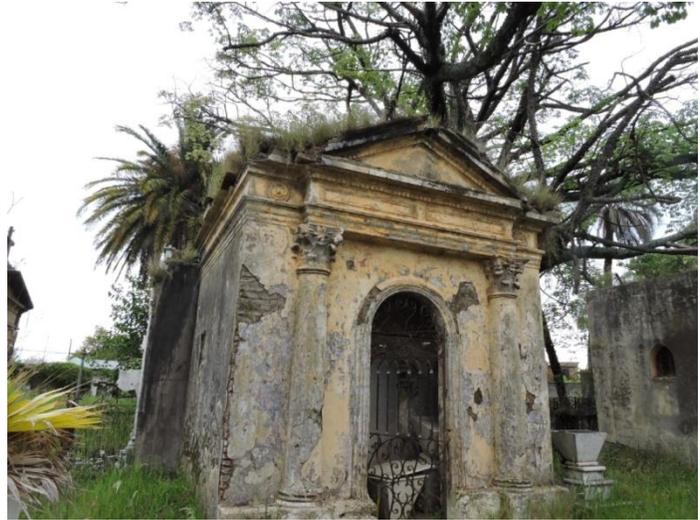
Gramineas (“Pastos”): plantas herbáceas con raíces difusas, de hojas acintadas, paralelinervadas, con flores y semillas reunidas en una espiga. En este caso, no se pudo proceder al reconocimiento de las especies, ya que no estaban fértiles (Figura 43).

Figura 43 Mausoleo con gramíneas creciendo sobre el techo

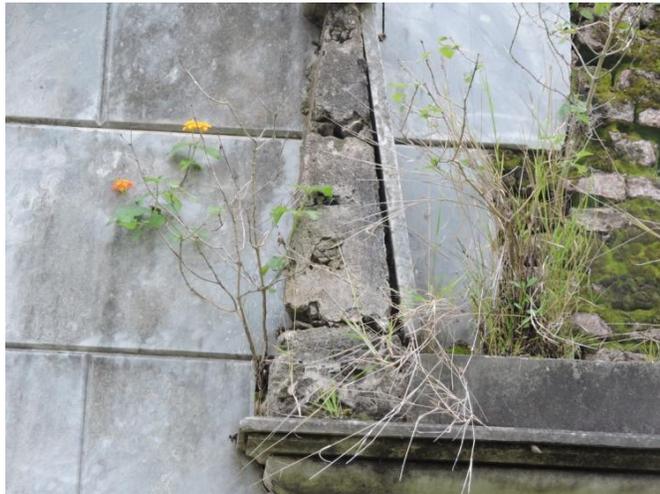
***Lantana camara* (“Camará”)**: arbusto que puede crecer hasta 1,5 m., con hojas verde grisáceas, de borde aserrado, aromáticas. Inflorescencias amarillas en el centro y anaranjadas hacia la parte exterior. Frutos drupáceos, oscuros. Es nativa de las regiones tropicales y subtropicales de América del Sur y Central, pero se ha expandido en diversas áreas de Asia, África y Australia y la UICN (Unión Internacional de Conservación de la Naturaleza) la incluyó en la Lista 100 de “Especies exóticas invasoras más dañinas del mundo” (Figura 44).

Figura 44 *Lantana camara* creciendo en una cornisa

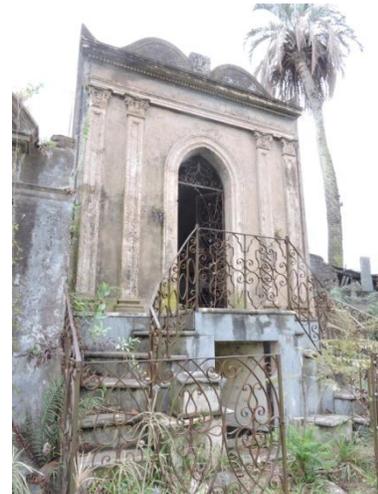
***Nicotiana glauca* (“palán –palán”)**: Arbusto leñoso perenne de 2 a 4 mts, aparato radical con gran desarrollo pudiendo alcanzar una profundidad considerable, se reproduce vegetativamente por estolones radicales. Flores tubuliformes amarillas que son polinizadas por mariposas y picaflores, Los frutos son de tipo cápsula y contienen numerosas semillas muy pequeñas. Es una planta nativa de zonas montañosas adaptada a crecer en suelos rocosos; también se la encuentra adventicia en regiones cálidas de todo el mundo y es muy común encontrarla creciendo sobre muros Figura 45.

Figura 45 *Nicotiana glauca* creciendo en la escalera de un mausoleo

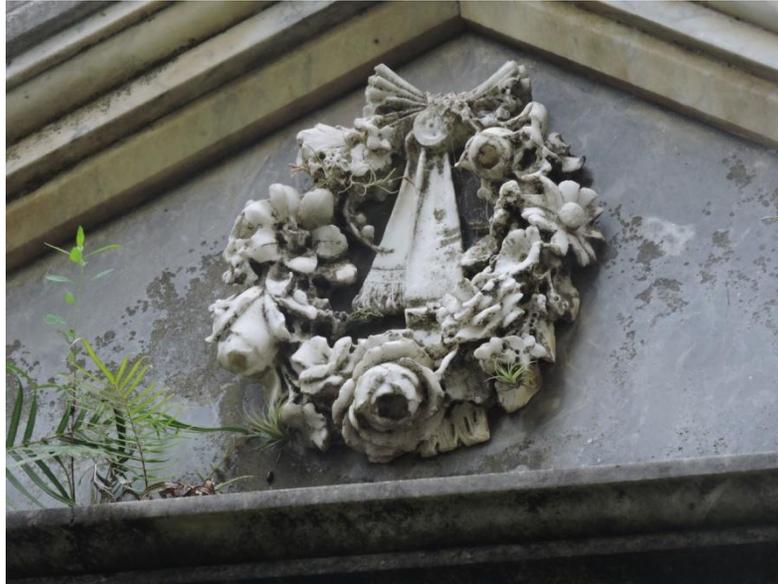
Pteris longifolia (“Helecho”): Planta de hasta 90 cm, aparato radical denso con numerosas raíces que no penetran a gran profundidad, sino que se adhieren superficialmente, utiliza grietas preexistentes para su anclaje a la superficie. Se la puede encontrar sobre troncos y es muy común observarla sobre muros en la zona de La Plata (Rosato y García 2012) (Figura 46)

Tillandsia aëranthos (**Clavel del aire**): Pequeña planta herbácea epífita con hojas arrosetadas de 6 cm de largo, las raíces son numerosas y pequeñas y no penetran en el sustrato sino que se adhieren superficialmente. Durante la primavera da flores con pétalos de color lila y extremo azul. Es común encontrarla adherida a diversos tipos de sustratos (Foto 46).

Figura 46 A la izquierda, *Pteris longifolia*. Sobre el ornato, se pueden observar plantas de *Tillandsia aëranthos*.

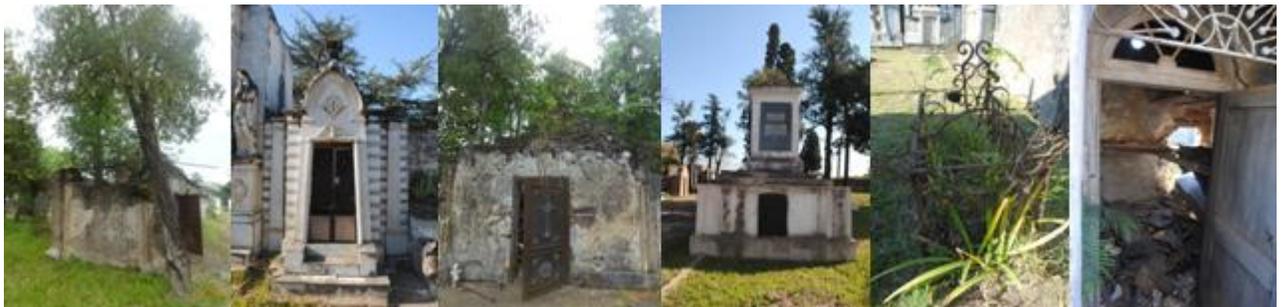
Fig. 47 - Relevamiento fotografico integral

- ✓ Relevamiento fotográfico integral de tumbas y panteones. (Fig. 47)
- ✓ Confección de planimetría con ubicación e identificación de tumbas
- ✓ Relevamiento de las patologías en los mausoleos principales
- ✓ Selección de algunas tumbas para proceder a la intervención de vegetación invasiva
- ✓ Cuantificación de superficie afectada en cada caso
- ✓ Intervenciones con métodos específicos en la vegetación

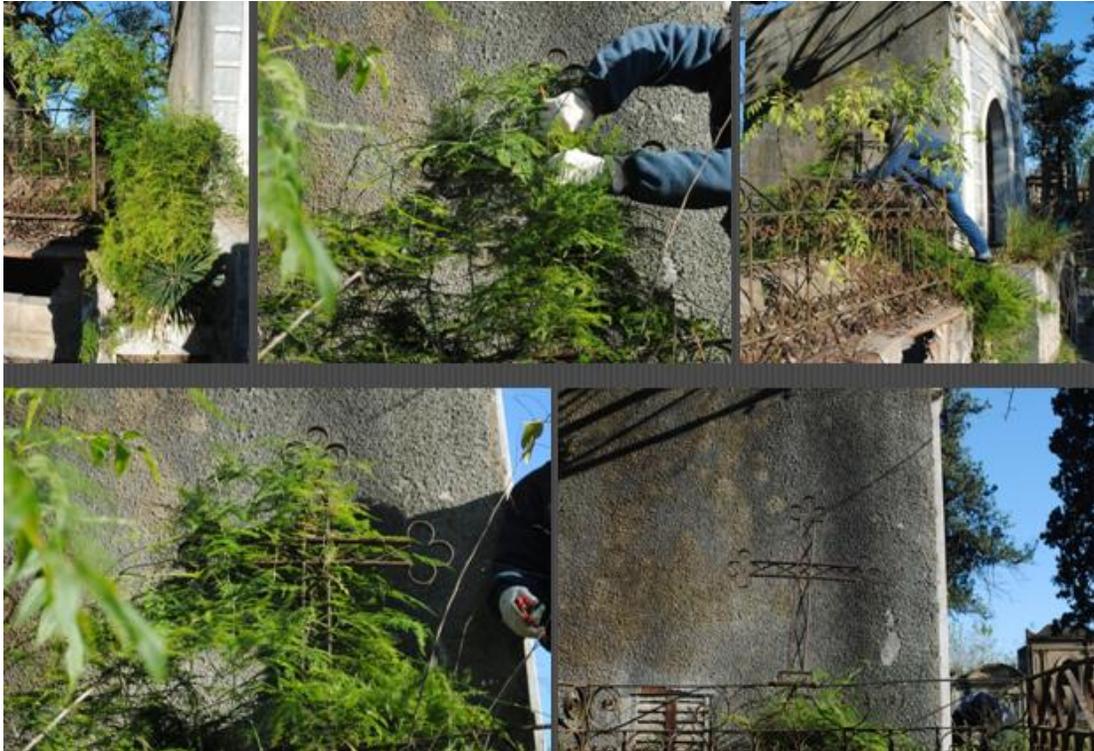
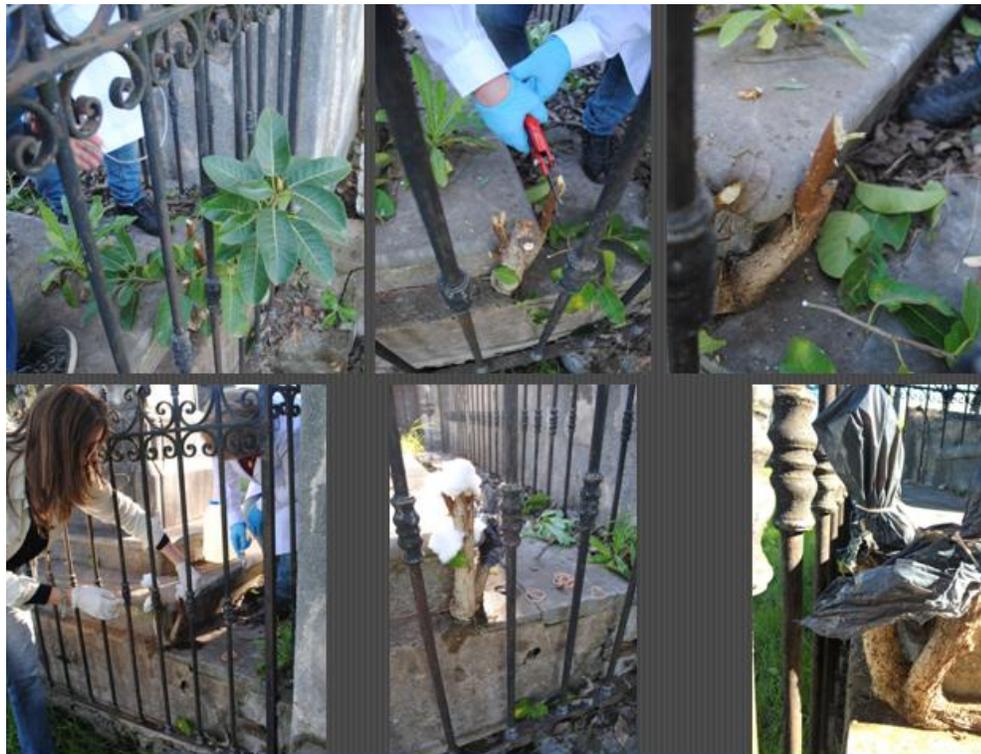
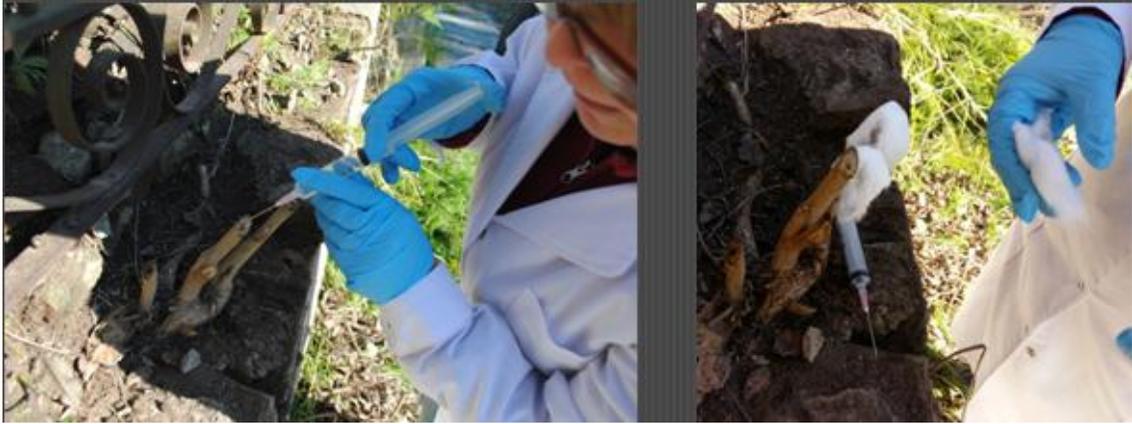
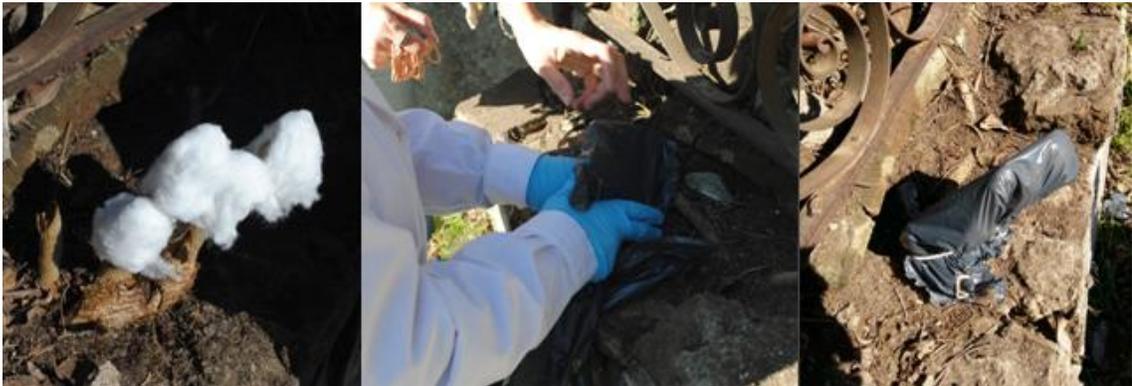
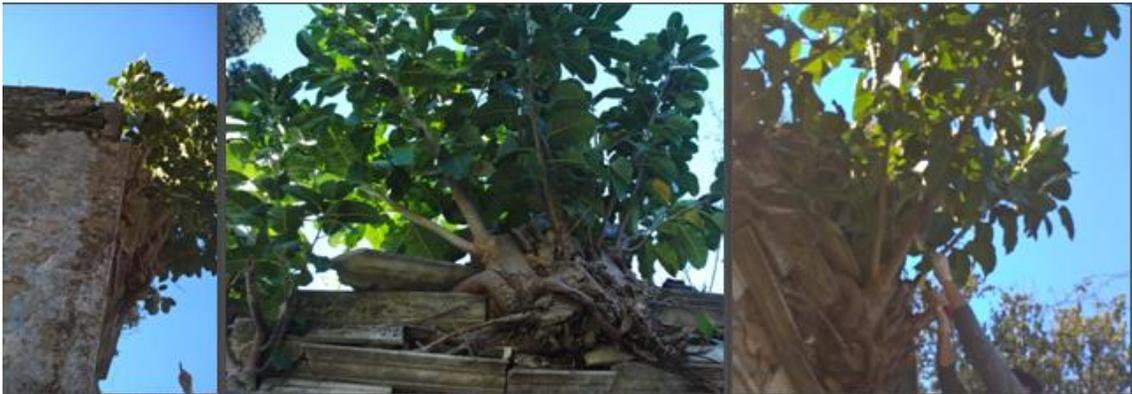
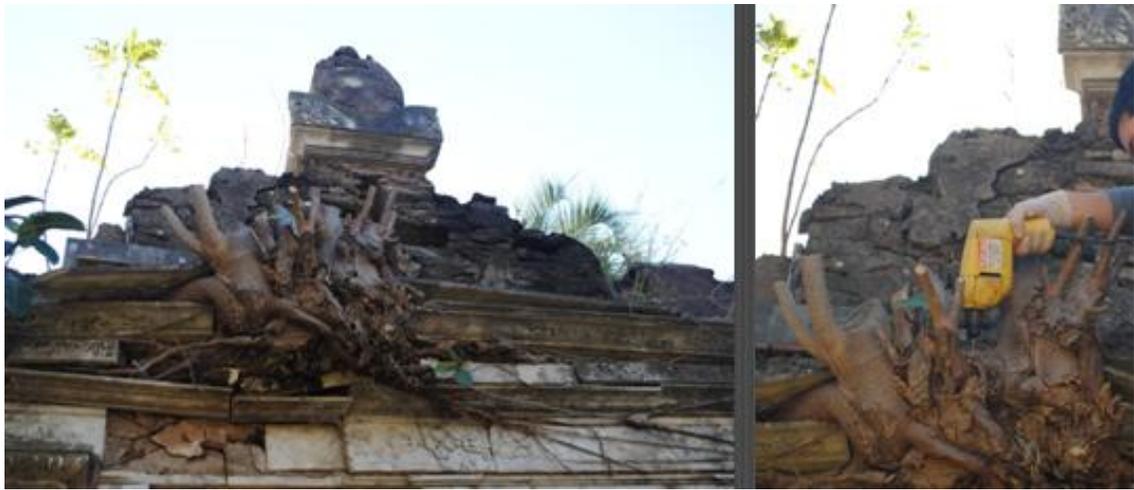
Fig. 48 - Intervención en tumbas seleccionadas
