# AREQUIPA , PATRIMONIO CULTURAL DE LA HUMANIDAD, RECUPERACION Y PUESTA EN VALOR DEL CENTRO HISTORICO- TAMBOS

### **Tambo de la Cabezona**

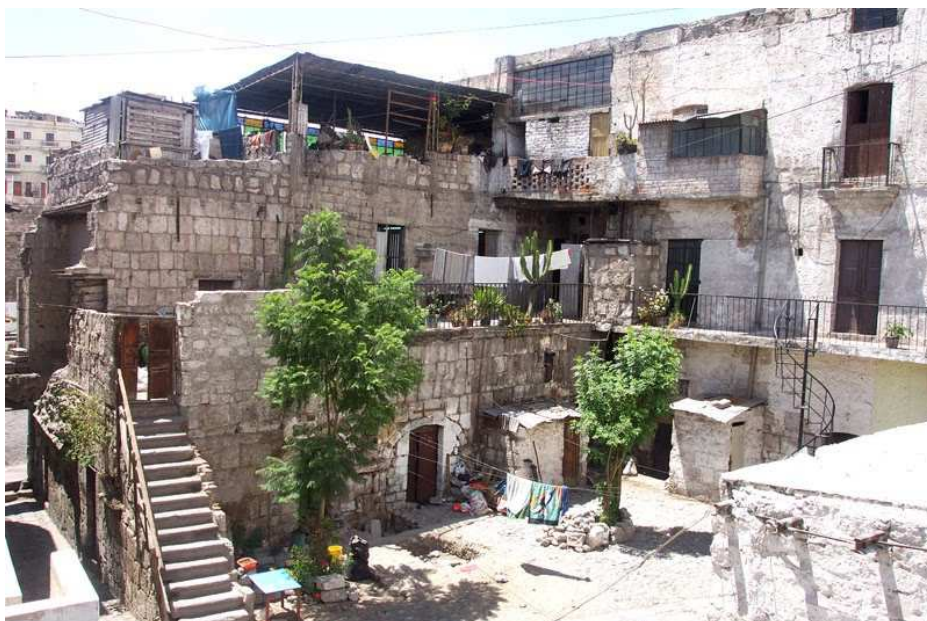
El Tambo de la Cabezona, era un tugurio, una hacinamiento en abandono, habiendo sido invadido por los inquilinos, tanto los espacios comunes, como patios, balcones, se procedió primeramente a concientizar y sensibilizar a los usuarios, estableciendo una política de desarrollo socio económico, donde cedían los espacios públicos invadidos y se recuperaría toda la magnitud del Tambo.

Figura 2: El Antes del Tambo de la Cabezona.

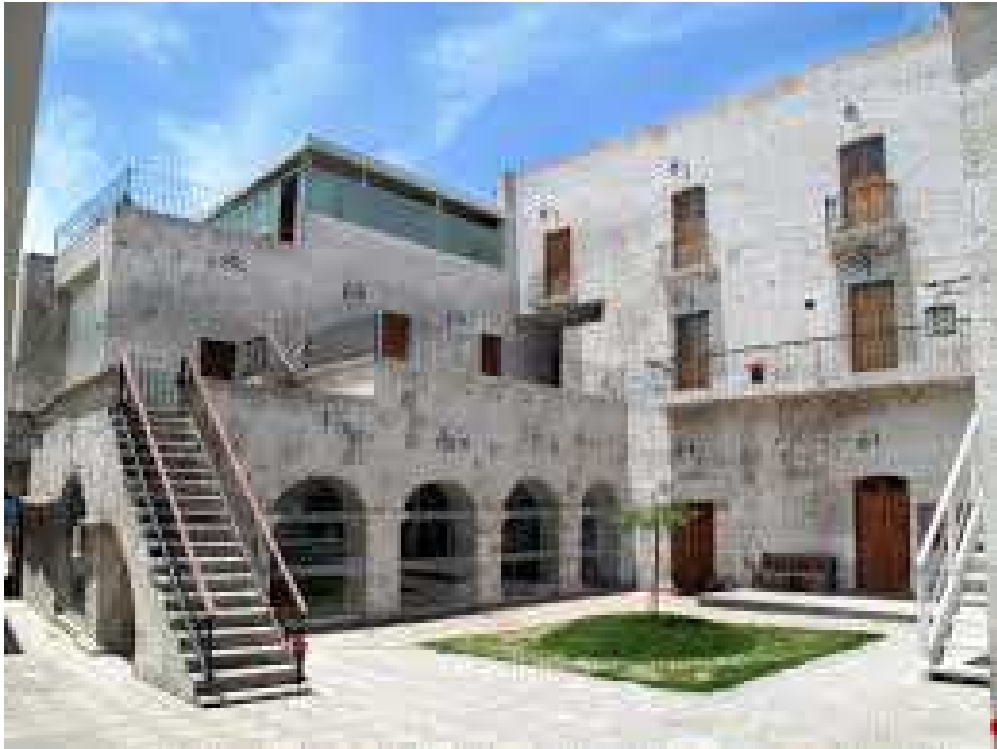
Figura 3: El Después del Tambo de la Cabezona.

El proyecto articuló todo el espacio arquitectónico, constructivo, socio económico, se articularon los dos patios a través del Chiflón que comunica a ambos, se recuperó una arquería en el primer patio.

Así también, hubo un trabajo de restauración integral, donde hubo el trabajo de mínima intervención.

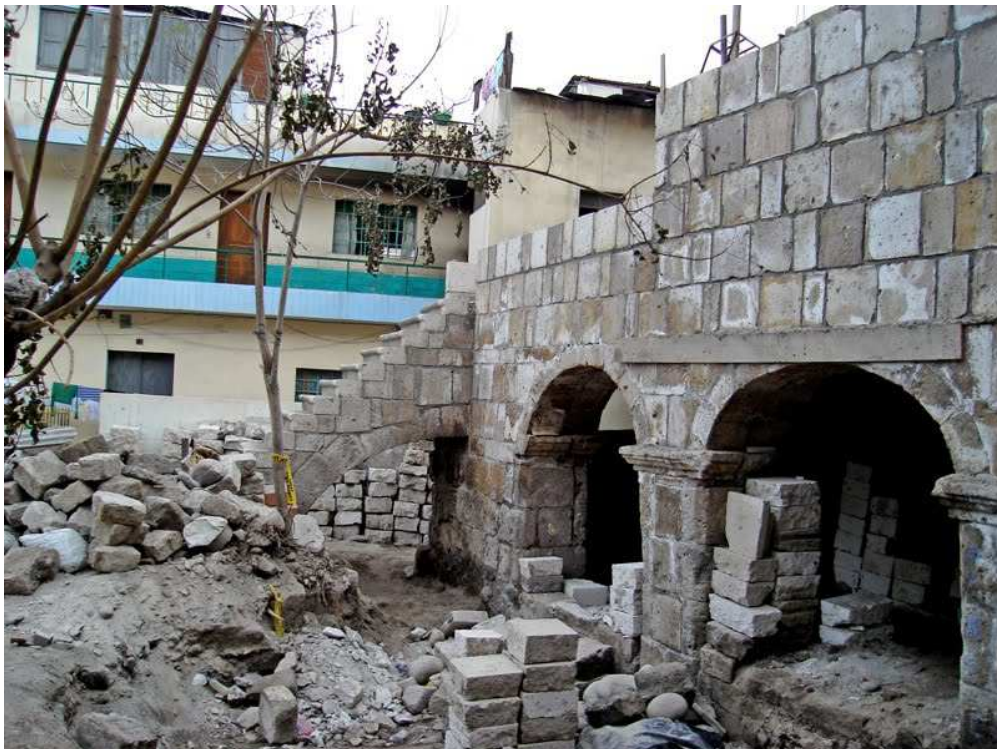
Figura 4: En pleno trabajo de Recuperación de la arquería

Se pudo recuperar, la arquería del segundo patio, la cual fue tapeada, por uno de los inquilinos, se retiró el revoque de cal y yeso en su totalidad, se liberó los ambientes que se encontraban en los patios, siendo reubicados el interior de las viviendas, se recuperaron los balcones, limpieza de muros, techos, consolidación de algunos muros portantes, consolidación de grietas y fisuras.

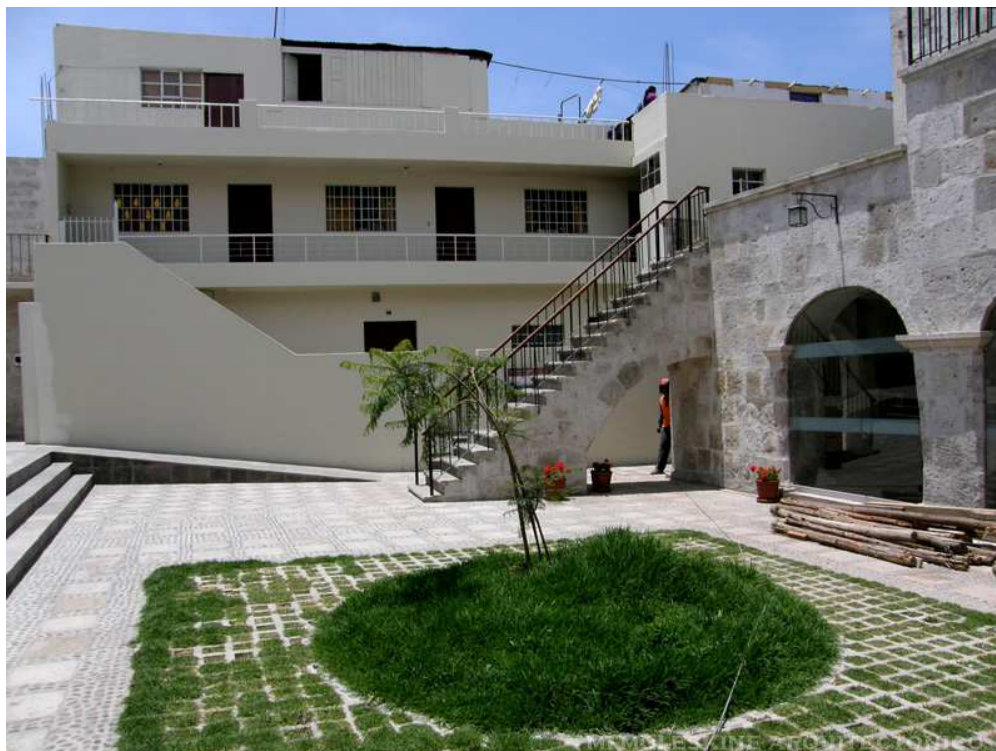
Figura 5: Recuperación de la arquería
