## Tópico 4 - Nº 27

# CASARÕES DO CENTRO HISTÓRICO DA CIDADE DE PELOTAS, RS, BRASIL: ESCULTURAS EM FAIANÇA PORTUGUESA

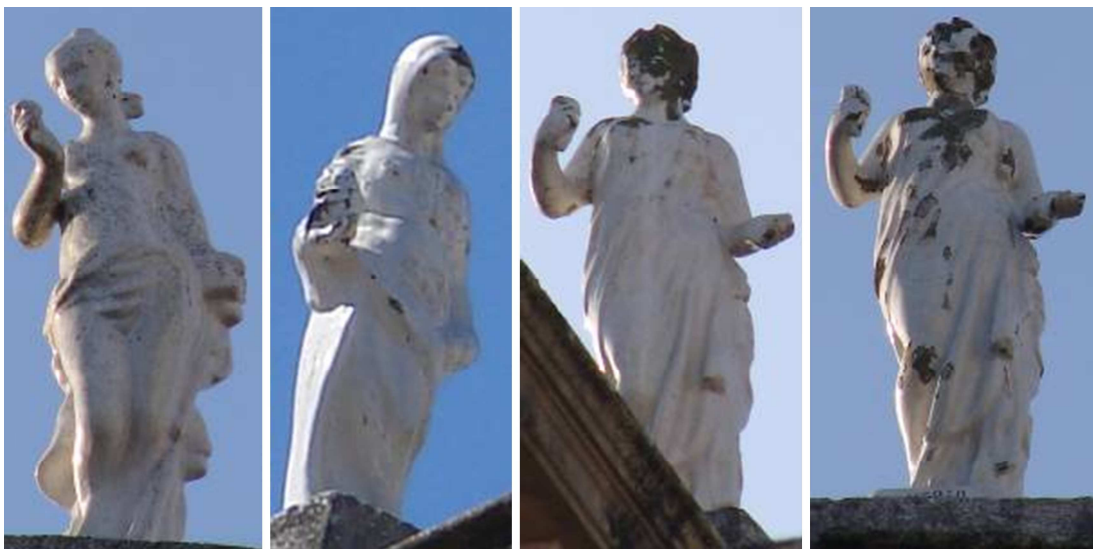
Figura 1 - Esculturas existentes, atualmente, na platibanda do Casarão Barão de Butuí. Fonte: Acervo autora. 2011.

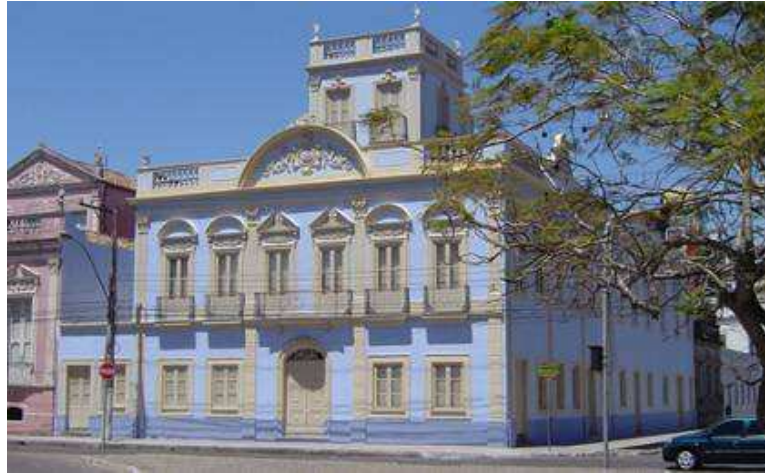
Figura 2 – Fachada atual do Casarão do Barão de Butuí. Fonte: Acervo autora, 2012.

Em 1987 as obras de restauração são retomadas, sendo recuperadas as esquadrias e pisos do pavimento superior, e em 1999 após um período de abandono, que resultou na queda da cobertura e de ações de vandalismo, retomou-se a recuperação do prédio. Nesta época foram colocadas peças cerâmicas nas fachadas e na camarinha diferentes das originais, com dimensões menores e com uma modelagem de pouca qualidade que não permite a identificação de sua representação (Fig. 1). Por este motivo, neste prédio, não foi possível a realização do levantamento e da identificação das peças cerâmicas originais, sendo este feito apenas em acervos fotográficos, a partir de fotos antigas.

Em 2004 a obra de restauração foi retomada sendo esta concluída em 2005 (Fig. 2).

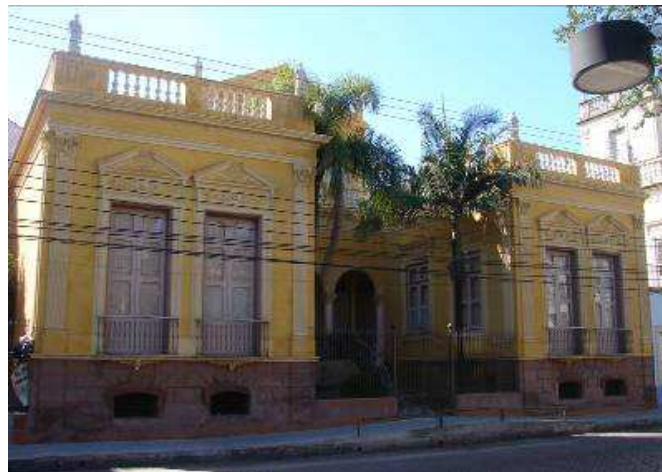
Figura 3 – Fachada atual do Casarão Barão de São Luís, restaurado em 2011. Fonte: Acervo autora, 2012.

O prédio do casarão Barão de São Luís (Fig. 3), também, conhecido como Casarão 6, foi construído em 1879, pelo arquiteto José Isella, para servir de residência ao Barão de São Luís, Dr. Leopoldo Antunes Maciel, e sua esposa Dona Cândida Moreira de Castro, filha do Barão de Butuí.

Segundo Santos (2009) [6], pela sobriedade do programa ornamental, o prédio se caracterizaria em estilo Eclético, seguindo algumas influências clássicas como a simetria da fachada, onde a parte central é recuada formando um jardim, que é o acesso principal a casa, e as laterais estão alinhadas com o passeio público.

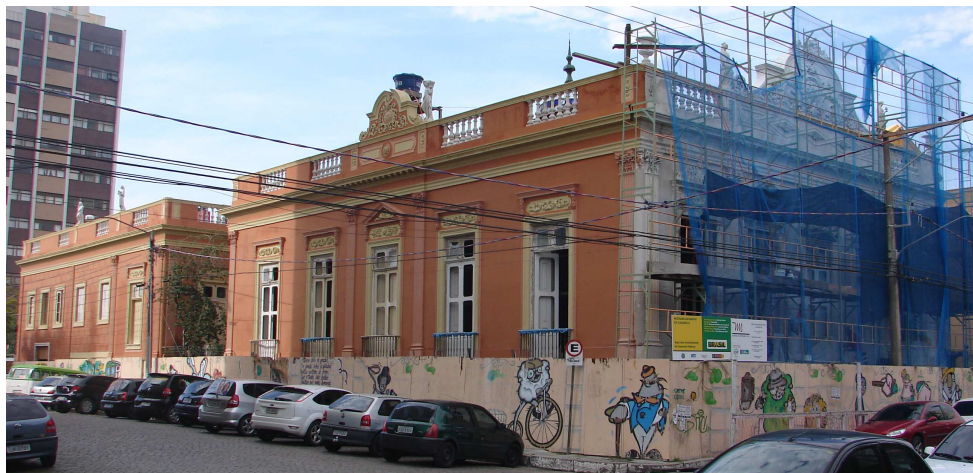
Figura 5 - Fachada atual do prédio do Casarão Barão de Cacequi, 2012. Fonte: Acervo autora, 2012.

O Casarão Barão de Cacequi, conhecido como Casarão 8, foi construído em 1879, pelo arquiteto italiano José Isella para ser a residência do senhor Francisco Antunes Maciel, o Barão de Cacequi. A edificação é em estilo eclético, possuindo duas fachadas distintas por estar localizado em uma esquina (Fig. 5).

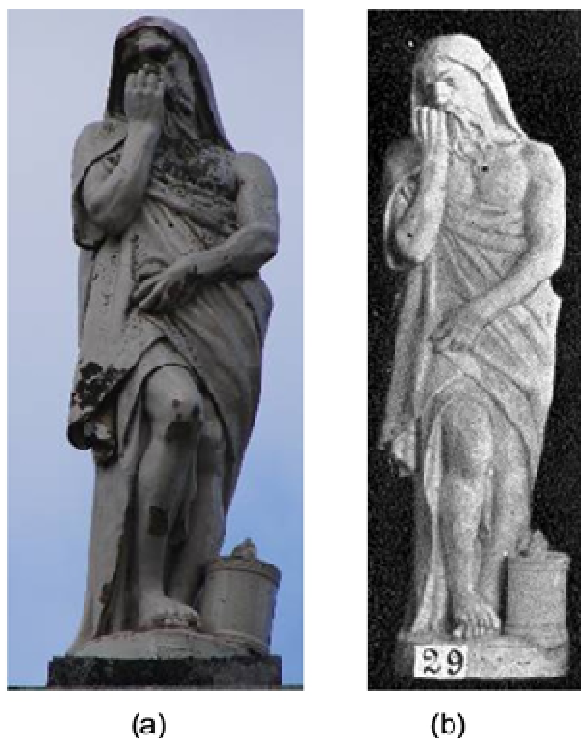
Figura 7– (a) Escultura Inverno, existente no frontão do prédio do Casarão Barão de Cacequi,  
(b) Imagem do catálogo da Fábrica de Cerâmica e de Fundição das Devezas.  
Fonte: Acervo autora, 2011.

A figura 7, exemplificadamente, apresenta uma imagem fotográfica da uma escultura existente na platibanda do prédio do casarão Barão de Cacequi (Casarão 8) e a imagem fotográfica de sua homônima existente no catálogo da Fábrica de Fundição e Cerâmica Devezas, editado em 1910.

Analisando a escultura da platibanda do casarão Barão de Cacequi, apresentada na figura 7a, possui as dimensões de 1,30 cm X 0,35 cm X 0,35 cm, (altura, largura e espessura, respectivamente), representa um ancião, com barba e os cabelos longos, com fisionomia triste, retraído de frio e com o corpo envolto por um tecido. A escultura está com a cabeça e o olhar ligeiramente virados para baixo e para o lado esquerdo. O braço direito está dobrado e a mão está encostada na boca. O braço esquerdo está semiflexionado ao longo do corpo e a mão esquerda está segurando o tecido sobre a perna direita. A cabeça está coberta por um tecido que cobre, também, uma parte do tórax e das pernas. A perna direita está semiflexionada e o pé está apoiado sobre o pé esquerdo. Na base, ao lado esquerdo, há uma lamparina e atrás em pedaço de tronco, no qual a figura se encontra encostada. A escultura apoia-se sobre uma base circular onde aparece a inscrição em baixo relevo "Inverno".

O panejamento do tecido é muito pesado, mas com caimento formando dobras em forma de cone e drapeado em oblíquo, indicando estarem pedaços do tecido preso em um ponto de apoio [8].

Os atributos desta escultura são o Manto, representando a proteção contra o frio, a braseira com a flâmula, representando o fogo que aquece no frio mais intenso do inverno, a tranquilidade que se segue depois de muito trabalho e as riquezas produzidas na terra, nas estações anteriores [9] bem como a procura de noções do conhecimento, do bem, a transmissão da verdade, pura doutrina, evocação de divindades e espíritos e presença do divino, a barba que é um atributo de virilidade que, geralmente, indica energia, força, sabedoria e valores.

Considerando o atributo identificado na escultura em análise e a inscrição encontrada na base, conclui-se que esta representa o Inverno (Hefestos ou Vulcano), deus das artes, do fogo e dos metais. Tal afirmação se confirma quando comparadas as características desta escultura com as da imagem do catálogo da Fábrica de Fundição e Cerâmica Devezas (Fig. 7b).

Comparando-se os elementos constituintes e o panejamento da escultura do casarão Barão de Cacequi com a imagem do catálogo (Figura 7b) observa-se a similaridade entre as peças e que, provavelmente, a escultura do casarão teve origem na Fábrica de Cerâmica e de Fundição das Devezas.
