Tópico 1 - Nº 30

DIAGNÓSTICO E ANÁLISE DAS PATOLOGIAS DA EDIFICAÇÃO E COLEÇÃO: Centro de Referência Audiovisual de Belo Horizonte – CRAV

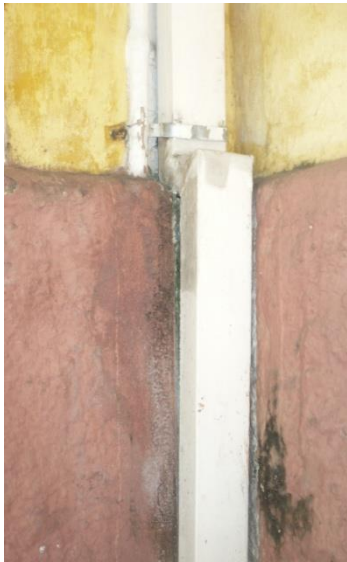
Figura 3 - Manchas de umidade próximas às calhas. Foto: Camilla Maia

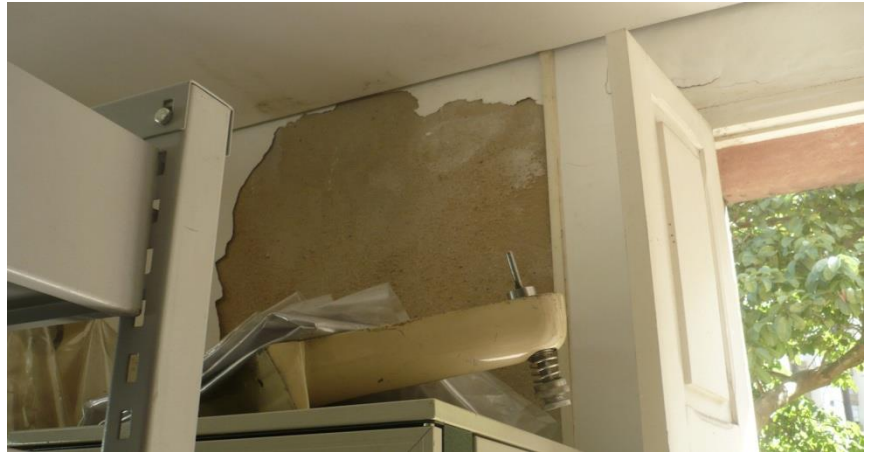
Figura 4 - Eflorescência de sais em um cômodo da instituição. Foto: Camilla Maia

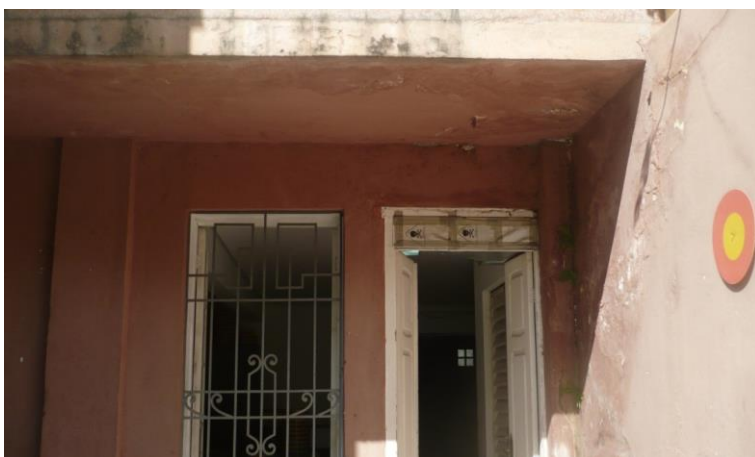
A incidência de radiação solar direta dentro de algumas salas do prédio também se apresenta como um problema para a rotina da instituição, como demonstra a Fig. 5. Tal fator é agravado pela falta de vidros nas janelas, o que dificulta a proteção do prédio contra a incidência de radiação UV por meio de película solar anti-UV.

Figura 5 - incidência de radiação solar direta. Foto: Camilla Maia
