## LA BASÍLICA DE PÁTZCUARO EN PÁTZCUARO, MÉXICO: SU INNOVADOR SISTEMA ESTRUCTURAL EN LA FACHADA Y CUBIERTA

### RESUMEN

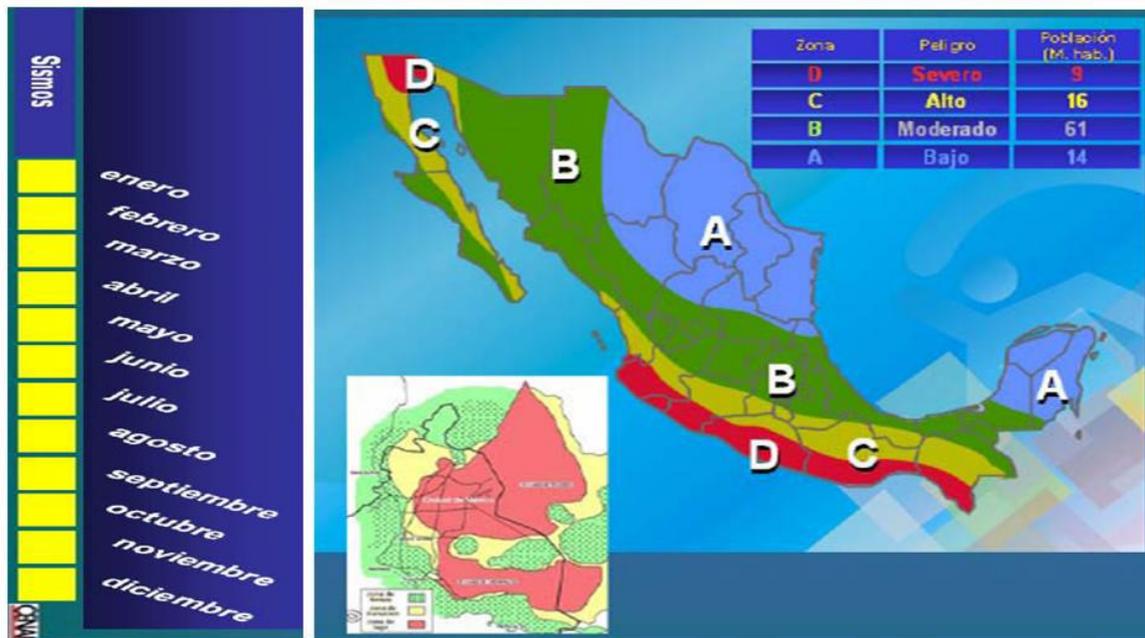
Fig. 2 regionalización sísmica de la República Mexicana.

Por otra parte el riesgo sísmico que las normas para el diseño y revisión presentan es plasmado en una regionalización de la república mexicana, fig. 2, mostrando las zonas más vulnerables y con mayor posibilidad de ocurrencia de eventos sísmicos, Fig. 2 específicamente para nuestro caso al quedar comprendidos dentro de la zona “C” esta está clasificada como de alto riesgo dentro de las franjas sísmicas de la república mexicana.[7]

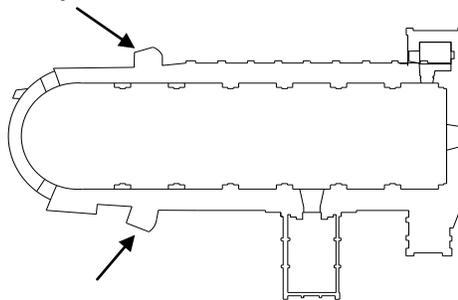
Fig. 4 Puntos de rigidez históricos en la planta de la catedral de Pátzcuaro, Francisco Méndez Flores.

La planta de la nave central de la basílica, por su marcada esbeltez, concentra los esfuerzos en los extremos, característica que en los siglos venideros y ante constantes sollicitaciones sísmicas, será un causal de deterioro obligando a tomar determinaciones para disminuir este efecto tales como: adecuación de la fachada principal, con la acción atípica de colocar dos contrafuertes en esta área, así como de 2 contrafuertes en la zona del ábside, adecuaciones realizadas durante los S. XVII-XIX.

La propiedad de monumentalidad de las edificaciones histórico-patrimoniales es el poseer una considerable escala en elevación o planta y que debido a ello presentan grandes claros y esbelteces,[12] para el caso de la estructura de la Basílica cuyo claro que salva del orden es de los 18 mts., y una longitud de 66 mts.fig. 4, ubicandola por ello dentro de los edificios religiosos jerárquicos con mayores dimensiones, característica que la hace muy vulnerables a las acciones sísmicas.

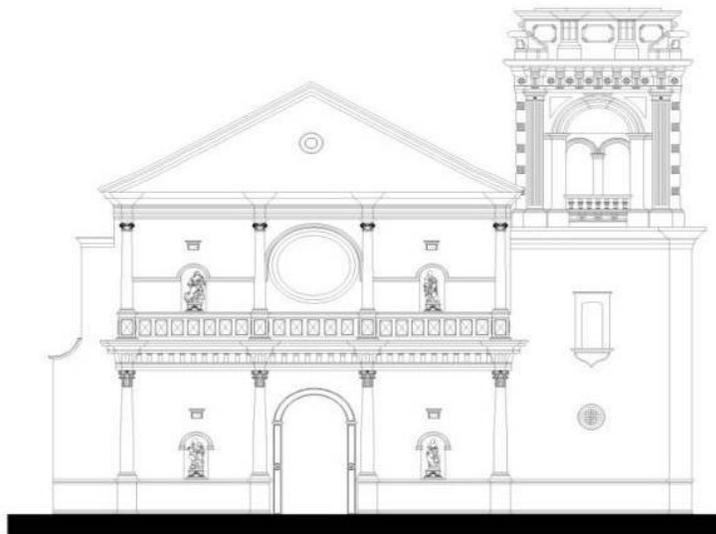
Fig. 5 Portada Neoclásica Francisco Méndez Flores.

Las periódicas adaptaciones y evolución llegan a su término en el S. XIX, empleando conocimientos de vanguardia con la colocación de una fachada de estilo Neoclásica sobrepuesta sobre la portada barroca, fig. 5 y una estructura de madera de notable singularidad capaz de disipar energía sísmica, fig. 6

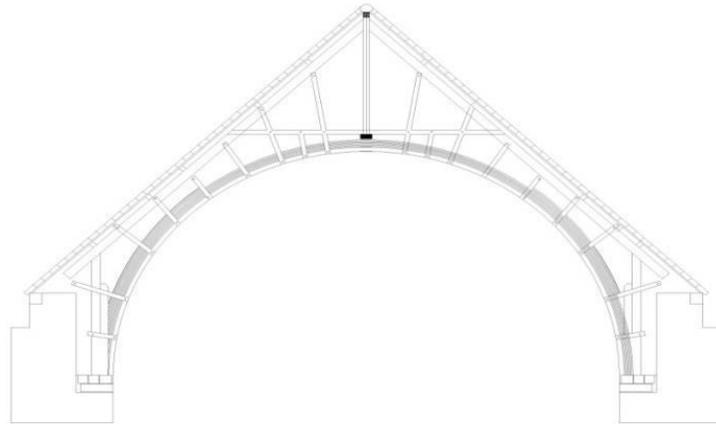
Fig. 6. Estructura de Madera. Francisco Méndez Flores.

La estructura de madera de basílica se colocó como una respuesta a los frecuentes colapsos anteriores de las estructuras de madera, la geometría y su disposición constructivo-estructural, obedece a una respuesta de colocar un sistema flexible en cubierta con un apoyo rígido que es el muro ya que su considerable espesor permite tomar estructuralmente con esta característica de rigidez, ambas consideraciones cumplen totalmente el concepto de interacción, apoyo estructura en términos de compatibilidad. Apoyo elástico -“suelo rígido” o no deformable.

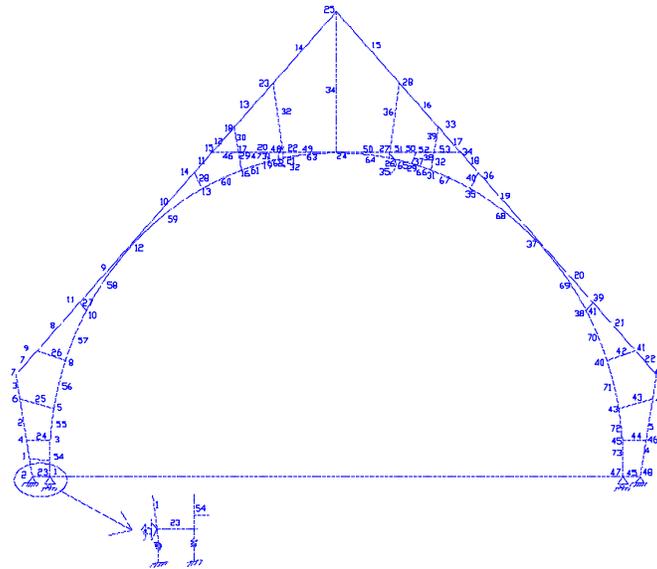
Fig. 7. Estructura de Madera, Francisco Méndez Flores.

En 1867 Winkler aplicando la ley de Hooke para la modelización de los soportes de las vías férreas utilizó la teoría de la viga sobre soportes elásticos,[17] criterio que se retoma para modelar las condiciones existentes en el apoyo de la cubierta, por lo que la estructuración de la basílica permitió su análisis bajo las siguientes consideraciones: la estructura de madera por sus características constructivas al ser piezas ensambladas permite considerarlas en el modelo analítico como elementos barra, fig. 7.

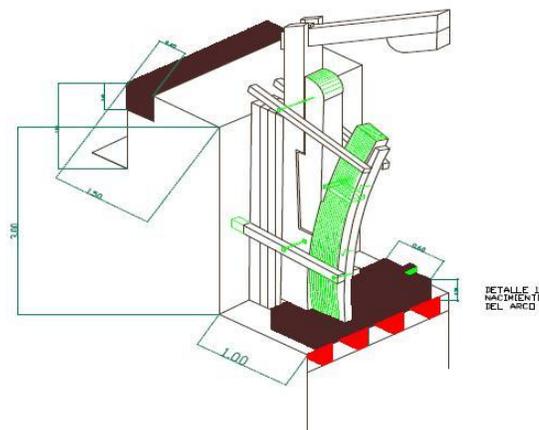
El modelo estructural de estas condiciones considera que la plantilla **NO** está apoyada de manera continua sobre el muro, si no que descansa sobre tramos de madera, fig. 8

Fig. 8 Disposición de la estructura de madera mostrando aisladores del tipo elástico. Francisco Méndez Flores.
