## **OBRAS DE CONSOLIDAÇÃO DO SÍTIO ARQUEOLÓGICO DE SÃO LOURENÇO MÁRTIR**

**Brilhante Wolle, A.**

### **RESUMO**

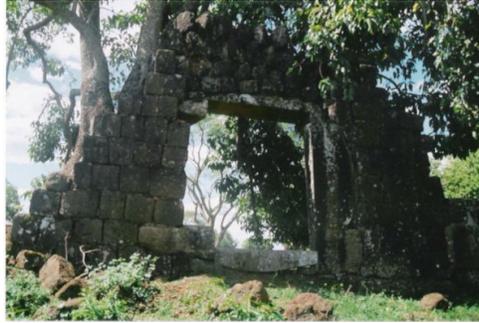
**Figura 04. Parede dupla com moldura de arenito e pedras em “cunha”, na face interna.**  
**Fonte: Wolle. A., 2004.**

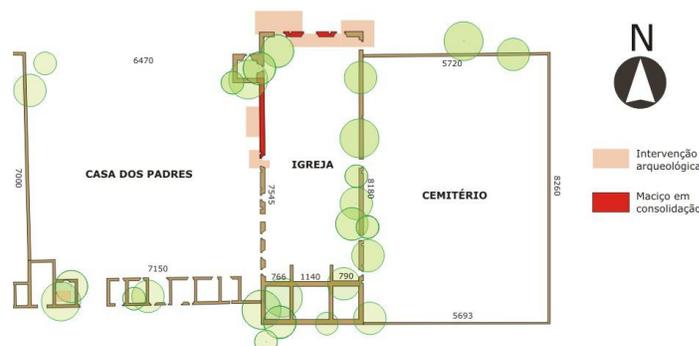
**Figura 05. Áreas de ocorrência dos trabalhos nas duas etapas já concluídas.**  
**Fonte: IPHAN, 2005.**

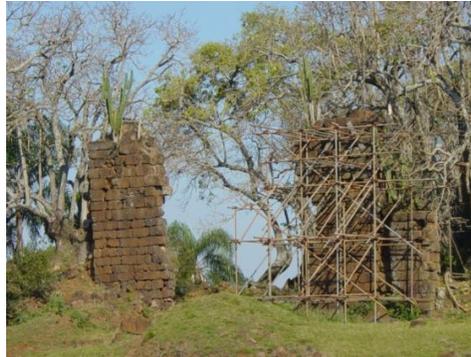
As linhas gerais que nortearam as atividades foram a escavação arqueológica, para liberação de estruturas, delimitações dos espaços e posterior consolidações arquitetônicas. Antes do início dos trabalhos de levantamento e diagnóstico é feito se necessário, o escoramento emergencial das estruturas que estejam em situação crítica de estabilidade, com o objetivo de assegurar a sua manutenção e garantir a segurança dos trabalhadores e visitantes.

**Figura 06. Escoramento emergencial de estruturas. Fonte: IPHAN, 2002.**

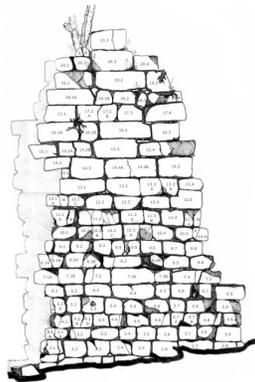
Detalhamento dos levantamentos, do estado atual das estruturas, com o seu registro gráfico e fotográfico completos. Elaboração dos desenhos com a indicação dos desaprumos, desníveis, fissuras e juntas que deverão ser representados graficamente, e o levantamento fotográfico geral e detalhado do conjunto; posteriormente é feita a numeração das pedras, registrando-se nos respectivos desenhos, e novo levantamento fotográfico. Conforme a dimensão dos maciços executa-se a montagem de andaimes para auxiliar no desenvolvimento dos trabalhos.

**Figura 07. Detalhamento dos levantamentos. Fonte: IPHAN, 2004.**

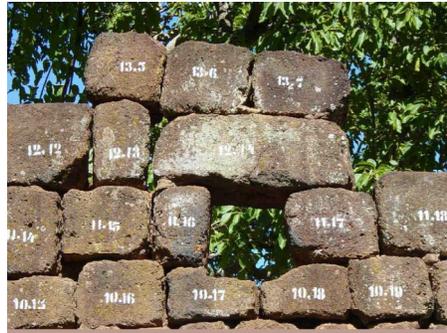
**Figura 08. Numeração das pedras. Fonte Fonte: Wolle. A., 2004.**

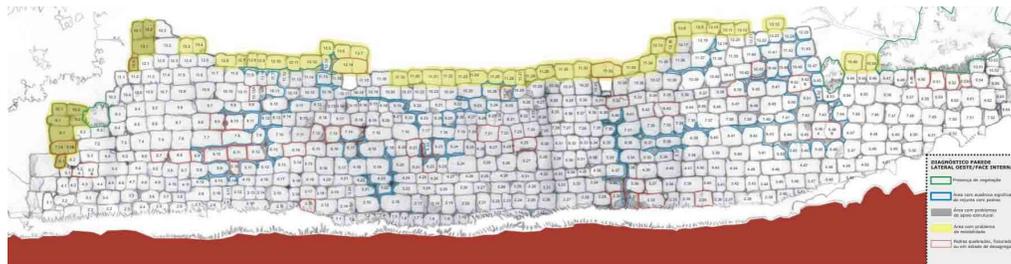
Com os dados obtidos no levantamento é elaborado o diagnóstico das patologias atuantes sobre os maciços, tais como presença de vegetação, áreas com problemas de apoio estrutural, áreas com problemas de estabilidade, pedras quebradas, fissuradas ou em estado de desagregação e demais elementos que interferem na integridade das estruturas.

**Figura 09. Prancha de diagnóstico das patologias. Fonte: IPHAN, 2004.**

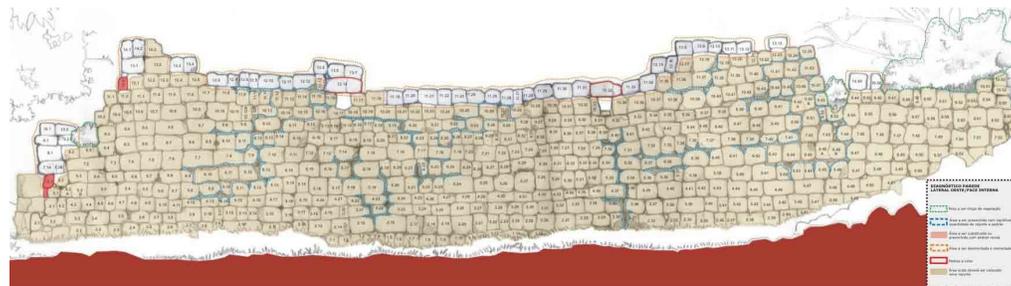
**Figura 10. Prancha das intervenções a serem executadas. Fonte: IPHAN, 2004.**

Baseado no diagnóstico das patologias é traçado o plano de intervenção, onde deverão ser sanados os problemas diagnosticados, sempre respeitando a técnica construtiva dos maciços e interferindo da menor maneira possível nas características originais das estruturas.

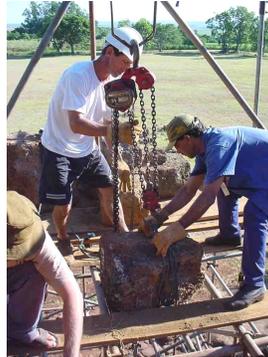
**Figura 11. Desmonte dos maciços. Fonte: IPHAN, 2004.**

Em casos extremos executa-se o desmonte e remonte das partes do maciço, com o objetivo de estabilizar o seu ponto de equilíbrio ou eventuais substituições de pedras que se apresentem degradadas.

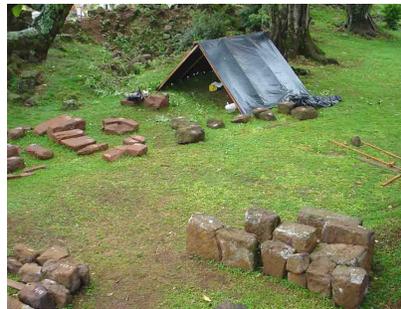
**Figura 12. Organização das pedras respeitando as numerações. Fonte: IPHAN, 2004.**

A partir dos levantamentos elaborados, o desmonte é feito com o auxílio de equipamentos para suspensão das pedras, as quais são dispostas no chão respeitando a sua ordem de numeração.

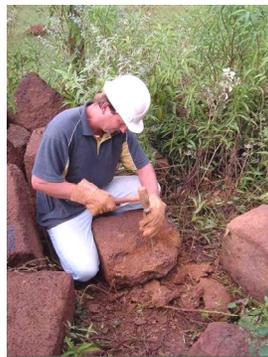
**Figura 13. Entalhe de pedras novas. Fonte: IPHAN, 2004**

Em situações especiais é feita a colagem das pedras quebradas que se mostrarem necessárias e, ainda, o entalhe daquelas que preencherão os espaços faltantes ou substituirão blocos quebrados impossíveis de serem reutilizados.

Estes novos elementos obedecem a recuos nas suas prumadas, distintos dos originais, proporcionando a sua identificação e não alterando a leitura homogenia do conjunto.

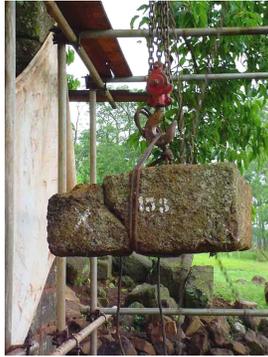
**Figura 14. Fonte: IPHAN, 2004. Colagem de pedras reaproveitadas.**

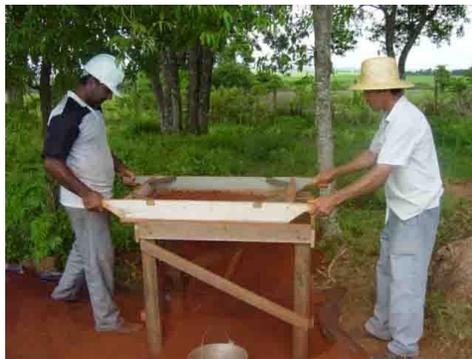
**Figura 15. Peneiramento da terra para argamassa. Fonte: IPHAN, 2004.**

Posteriormente iniciam-se os trabalhos de rejuntamento dos maciços e assentamento das pedras, com a utilização de argamassa composta de cal, areia e terra. O preparo tem início com a queima da cal virgem, armazenada por um período mínimo de três meses. Transcorrido esse tempo, é feita a mistura da cal com areia e terra peneirada, retirada do próprio sítio (na Praça, mais especificamente, após levantamento arqueológico). Estes elementos proporcionam características semelhantes à argamassa de barro original, e conferem certa resistência às intempéries, sendo passíveis de remoções futuras e não comprometem a integridade dos blocos monolíticos.

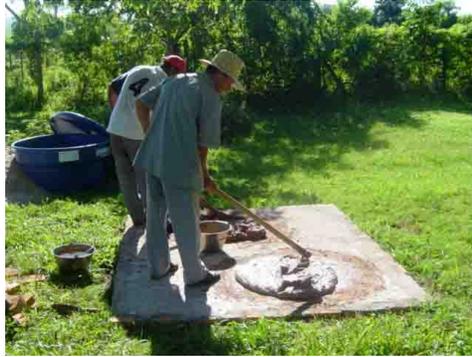
**Figura 16. Preparo da argamassa de cal, areia e terra local. Fonte: IPHAN, 2004.**

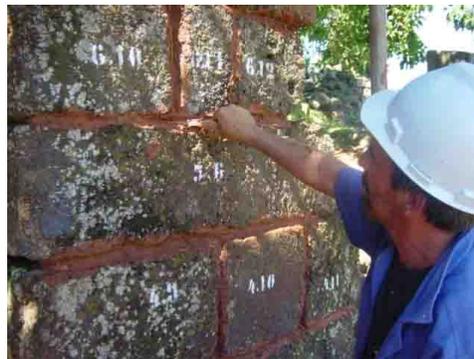
**Figura 17. Aplicação da argamassa. Fonte: IPHAN, 2004**

Para a aplicação da argamassa as pedras são limpas e umedecidas, o que proporciona a sua melhor aderência, e utiliza-se colheres de pedreiro e ferramentas especiais para atingir as áreas mais internas possíveis do maciço. No caso de juntas maiores, entre os blocos, é feita a inserção de pequenos pedaços de pedras umedecidas, evitando camadas muito espessas de argamassa, as quais ocasionam pouca resistência.

Nas áreas onde é impossível a colocação da argamassa, com os instrumentos, é feita a sua diluição em água e a aplicação através de mangueiras a fim de eliminar os vazios internos.

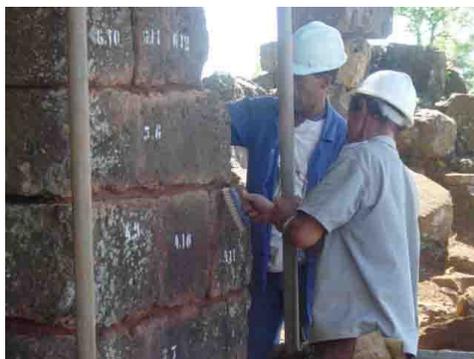
**Figura 18. Limpeza das pedras. Fonte: IPHAN, 2004.**

Posteriormente as pedras são limpas com cerdas de nylon, para evitar o seu desgaste, e removidos os excessos de argamassa antes da sua secagem, proporcionando assim o adequado acabamento.

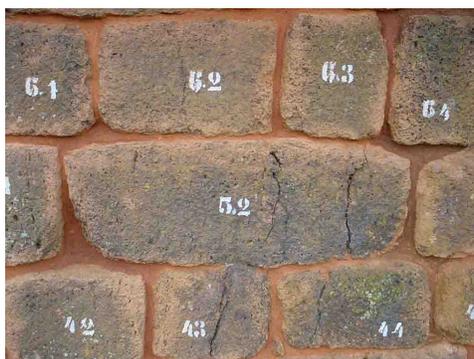
**Figura 19. Acabamento final das juntas. Fonte: IPHAN, 2004.**

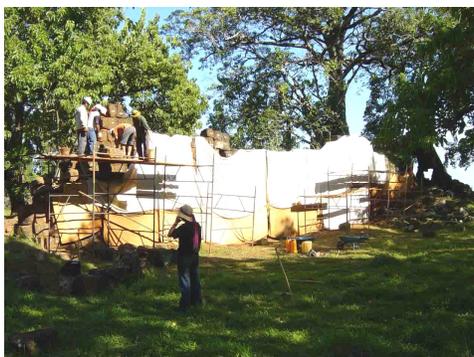
**Figura 20. Cobrimento dos maciços com pano umedecido, para cura gradativa da argamassa. Fonte: IPHAN, 2004.**

Nas áreas já consolidadas, é feito o cobrimento com panos de algodão e o constante umedecimento, através do borrifamento de água por aproximadamente 15 dias, proporcionando uma cura gradativa e evitando fissuras.

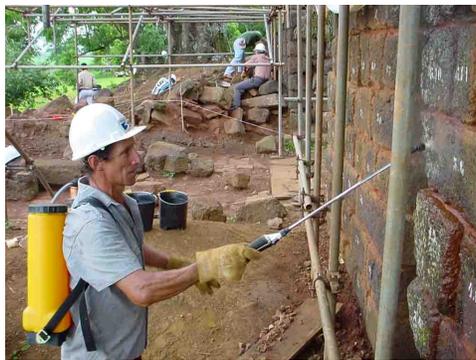
**Figura 21. Borrifamento de água para cura da argamassa. Fonte: IPHAN, 2004.**

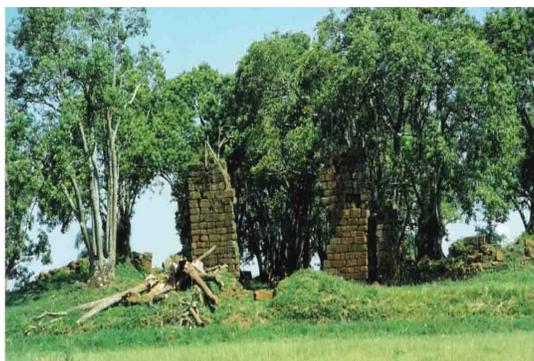
**Figura 22. Situação dos muros, da fachada da igreja, anterior às obras de consolidações. Fonte: IPHAN, 1997.**

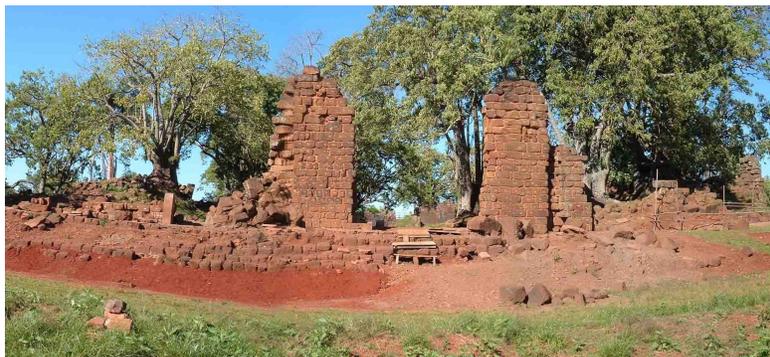
**Figura 23. Situação dos muros, n fachada da igreja, posterior às obras de consolidações. Fonte: IPHAN, 2005.**

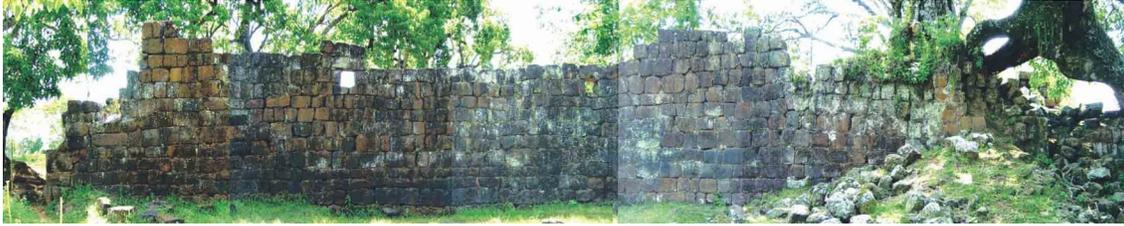
**Figura 24. Situação do maciço pertencente a lateral oeste da igreja, face interna, anterior às obras de consolidações. Fonte: IPHAN, 2004.**

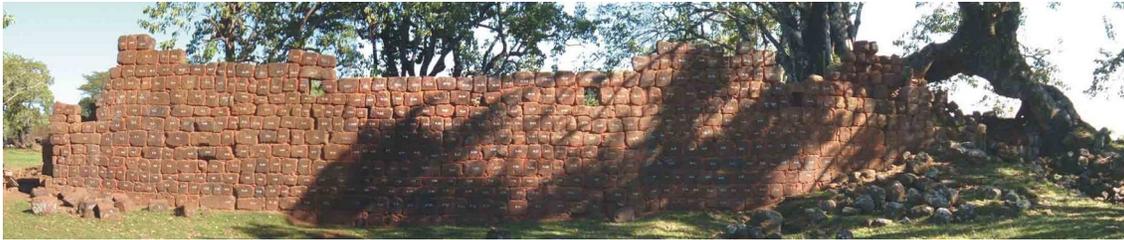
**Figura 25. Situação do maciço pertencente a lateral oeste da igreja, face interna, posterior às obras de consolidações. Fonte: IPHAN, 2005.**
