VII Jornada "Técnicas de Restauración y Conservación del Patrimonio"

PROYECTO DE GESTION PATRIMONIAL: "BARRIO INGLES"

Ramírez Beltrán, J.

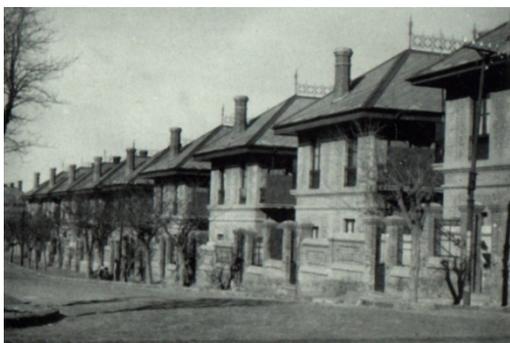
Foto 3.- Barrio Inglés en 1908

1. Inmueble 083-92: **Conjunto de Viviendas en calle Brickman: "Barrio Inglés"**
Se analizará más adelante, tanto en sus aspectos históricos como técnicos.

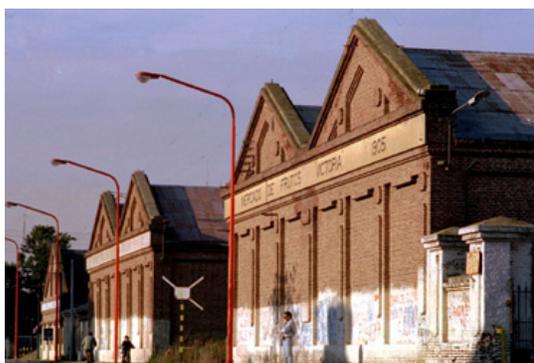
Foto 5.- Mercado Victoria – 1996

3. Inmueble 123-92: **Mercado de Concentración de Lanás, Frutos y Cueros - Victoria**
Comenzó a ser edificado en 1897 por la empresa ferroviaria Bahía Blanca Noroeste. Estas instalaciones le permitieron a los productores depositar sus productos sin la urgencia de comercializarlos y a los consignatarios centralizar dicha mercadería llevando un control sobre las operaciones sin tener que recorrer grandes extensiones. El conjunto cubre una extensión de 8 hectáreas, con 30.000 metros cuadrados, servidas por 20 desvíos del ferrocarril con capacidad para 600 vagones. Por sus características, el Mercado Victoria fue el más importante de su especie en América del Sur. Los galpones se disponen de manera alargada y paralela a las vías, formando grandes avenidas centrales. Son de ladrillo visto con techos de hierro y chapa, los interiores iluminados con lucarnas de vidrio que dejan pasar una gran cantidad de luz. La ornamentación se encuentra reducida al mínimo.

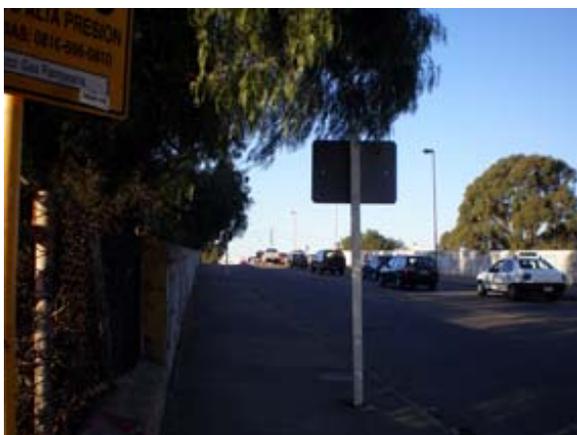
Foto 9.- Vista hacia el Centro.

Fue construido por la empresa de ferrocarril Buenos Aires al Pacífico entre los años 1908 y 1909. Esta obra se debe a la labor de Ernesto Bottonelli, constructor italiano a quien se le encargó también las obras del Mercado Victoria. El puente fue realizado enteramente en hierro. Conduce al Norte a la Plaza Rivadavia, centro de la ciudad, a 10 cuadras de distancia

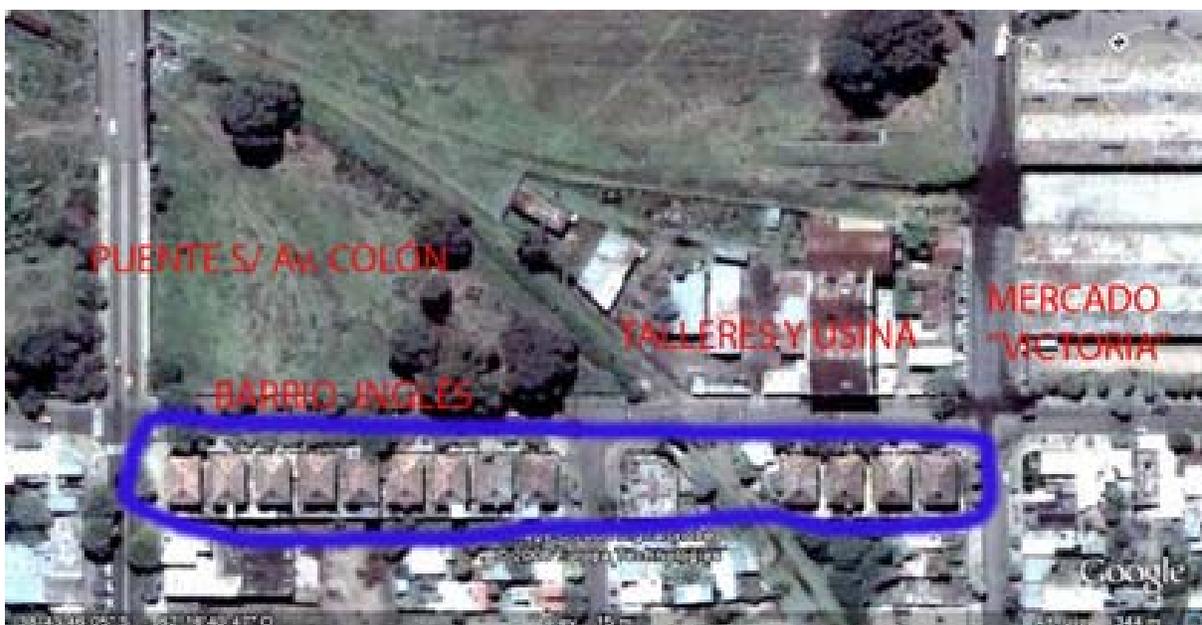
Foto 11.- Delimitación Área del Barrio Inglés y otros.

La empresa del FC Buenos Aires al Pacífico (BAP), a poco de hacerse cargo de la sección Bahía Blanca Noroeste (BBNO) comenzó a realizar una gran cantidad de obras en la ciudad de Bahía Blanca, entre ellas la construcción de viviendas multifamiliares, en planta baja y alta, sobre la calle Brickman (antes 2da. sin nombre), entre Avda. Colón, calle O'Higgins y calle Donado, en terrenos propios, en las inmediaciones del Mercado Victoria y próximos a la usina eléctrica.

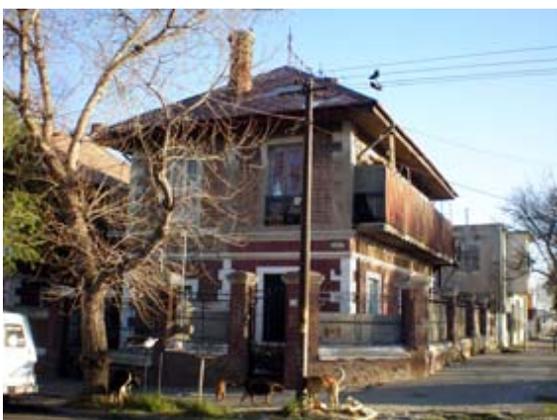
Foto 12.- Esquina Colón – Brickman

El Barrio consta actualmente de 13 Edificios o Monoblocks en planta baja y alta....

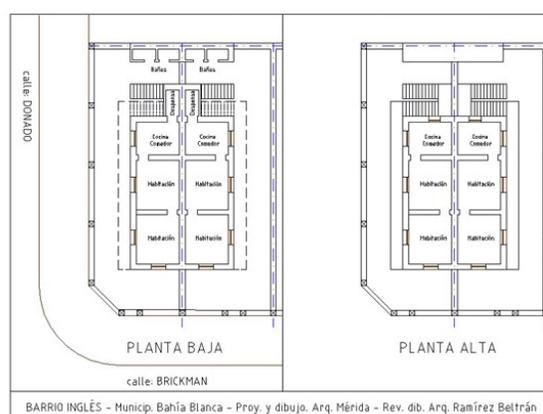
Foto 12a.- Plano Tipo de Monoblock

... desarrollando dos viviendas (simétricas y adjuntas) por planta, lo que hacen cuatro viviendas por edificio; sumando un total de 52 unidades,

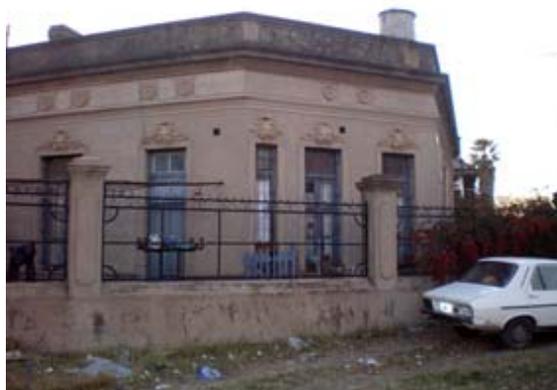
Foto 14.- Chalet entre 9 y 10

... mas dos viviendas entre los edificios 9 y 10, para el uso de funcionarios del FCBAP.

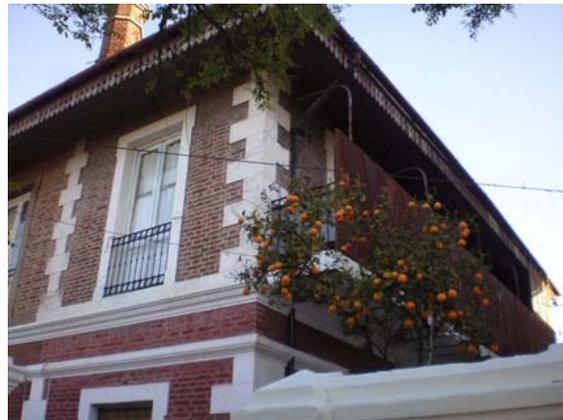
Foto 15.- Vista Frente

...la arquitectura del lugar reproduce la fisonomía de los barrios de clase trabajadora de la ciudad portuaria de Liverpool en Inglaterra, retirada de la línea municipal, fue trabajada en ladrillo a la vista, con aberturas de madera.

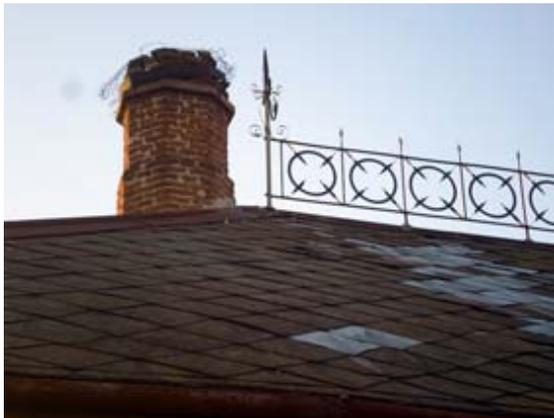
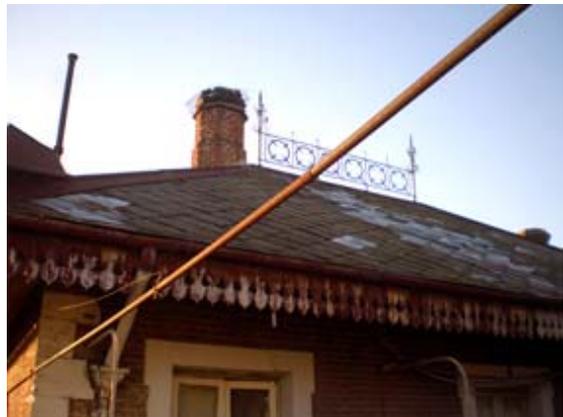
Foto 16.- Vista Techo 1

... con las clásicas chimeneas, a los cuatro vientos, también en ladrillo visto, una sobre el faldón del frente y la otra sobre el faldón del contrafrente. Los aleros, en su borde inferior, presentan crestería de madera.

...la planta alta presenta una cubierta, con fuerte pendiente, de pizarra, a cuatro aguas, con la cumbre rematada en una artística cresta de chapa de zinc.

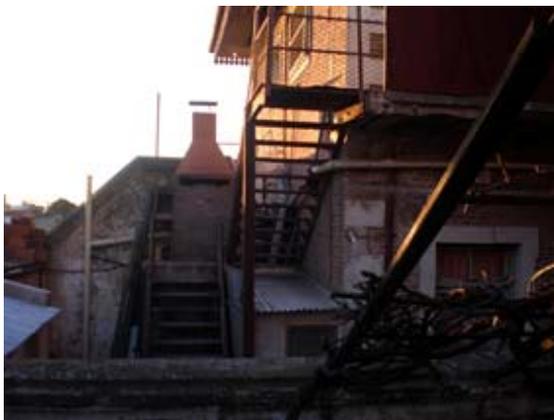
Foto 18.- Vista Escalera

... el acceso a la planta alta se efectúa por escaleras, una para cada vivienda, colocadas en el contrafrente de las mismas.

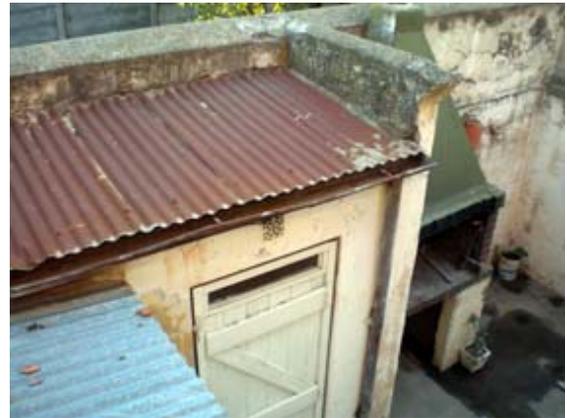
Foto 19.- Vista Baños Exteriores

... las plantas son idénticas, constan de dos habitaciones y un ambiente cocina-comedor, con mínima despensa, y con los baños, tanto para la planta baja como alta, separados del edificio y agrupados al fondo, sobre la pared medianera.

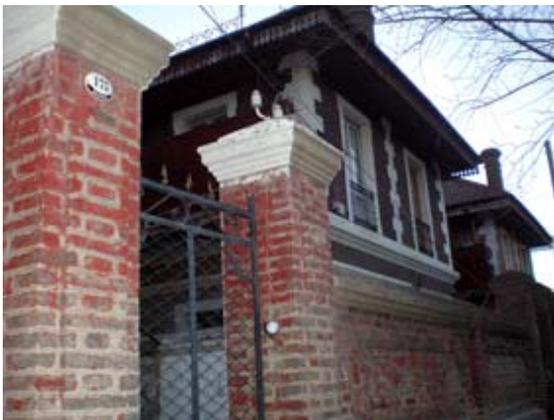
Foto 20.- Vista cerco

... los cercos de frente constan de un robusto muro de ladrillo de poca altura con pilares, y rejas metálicas en su parte superior.

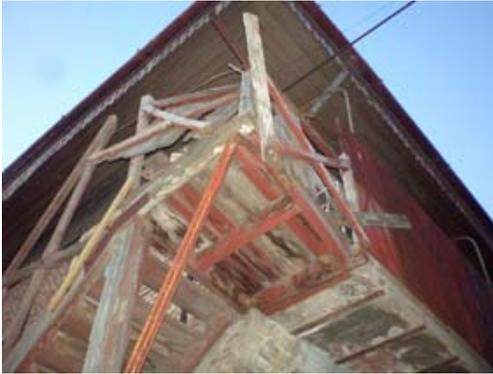
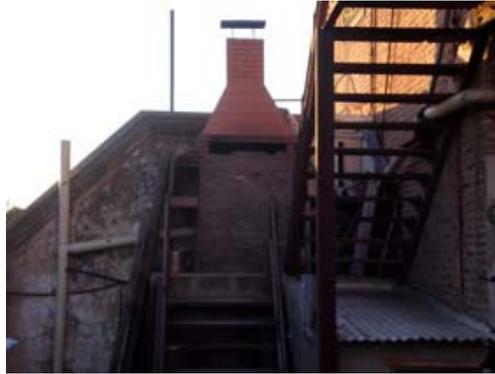
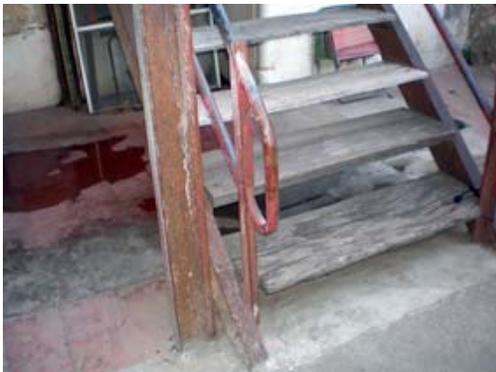
Foto 29.- Escalera 1

... Las escaleras se encuentran en mal estado de conservación y en algunos casos con elementos obstructivos. Se deberán restaurar limpiando de objetos que signifiquen peligro para los usuarios, como así de reforzar las estructuras de las mismas.

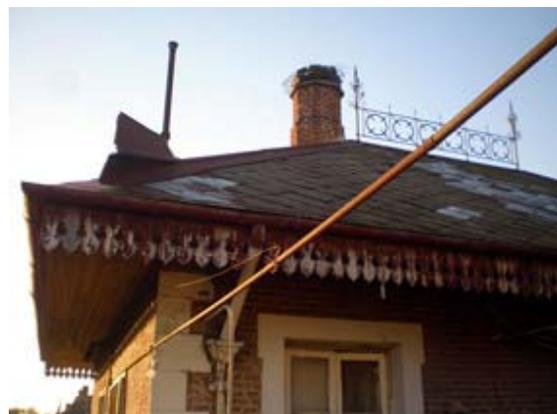
Foto 32.- Techado 1

Los techados en la mayoría de los casos tiene desprendimiento de pizarras o mal reparados, los elementos de chapa de zinc, por acción de la corrosión y de los vientos, están desprendidos o son faltantes. Las crestan de madera son originales y presentan deterioro por el tiempo.

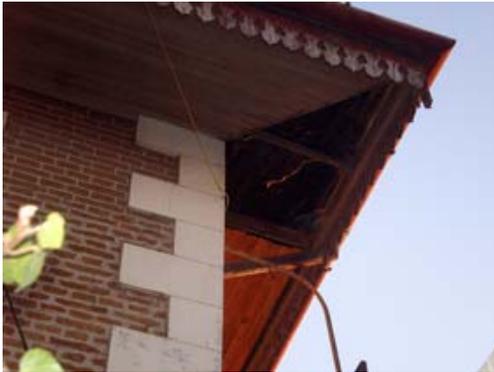
Foto 33.- Aleros

... como así se observó desprendimientos o faltantes en el cielorrasos exteriores bajo los aleros de los techados. Se restituirán con maderas de igual calidad o similar.

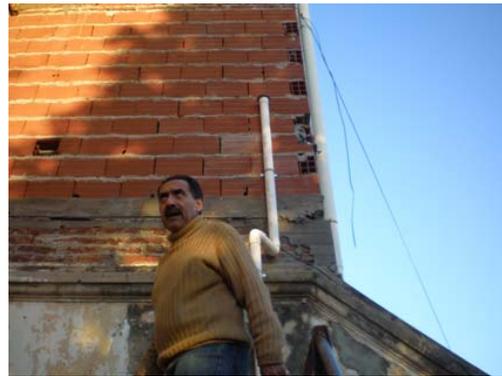
Foto 34.- Agregados

... Se comprobó que en varios edificios se realizaron ampliaciones indiscriminadas y sin guardar ningún criterio para la fisonomía del conjunto...

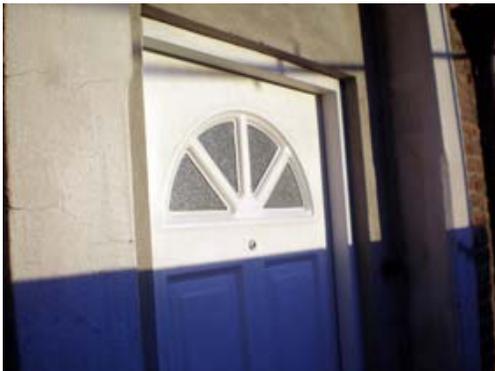
Foto 35.- Agregados 2

... además de cambiar elementos originales del conjunto, incorporando elementos disociantes y de materialidad agresiva. Se propone reponer aberturas y elementos diversos de características idénticas a los originales.

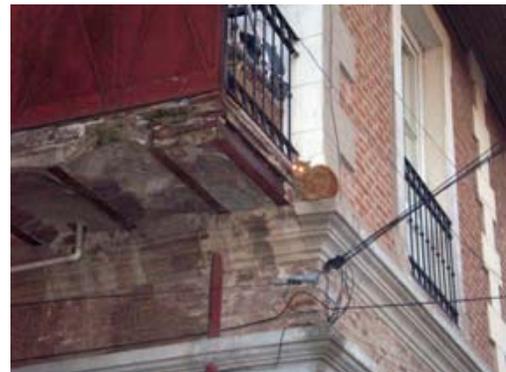
Foto 37.- Mampostería exterior 1

... se comprueba que en más de la tercera parte de la mampostería exterior del conjunto se encuentra degradado o desprendido, según el caso, por lo que se realizarán análisis de los morteros para la adecuación de los mismos, con materiales de la zona.

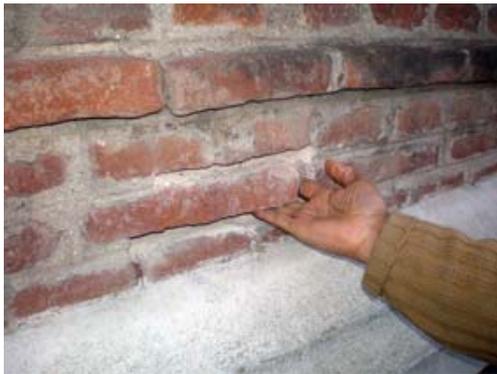
Foto 36.- Pasillo Planta Alta

... los pasillos que conducen a las viviendas del primer piso presentan en casi todos los casos, importantes filtraciones, comprometiendo, tanto la estabilidad del alero, como los desprendimientos de elementos cementicios y corrosión de la estructura metálica. Se sugiere por un lado la aplicación de productos aditivos cementicios que controlen las filtraciones, y por otro lado la reparación de los elementos metálicos con adición posterior de productos químicos que eviten la corrosión, como así de completar los faltantes cementicios, analizando los existentes para elaborar el más

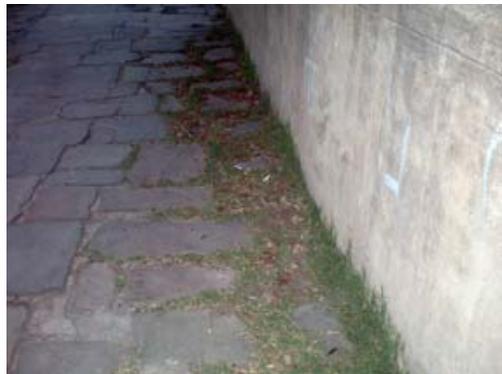
Foto 38.- Vereda exterior

... son igualmente preocupantes los solados, tanto del pasillo del nivel superior, como los de planta baja, sean los pétreos, como los cerámicos. En el primer caso se encuentra el material en las cercanías del lugar, pues fue usado también en veredas exteriores;

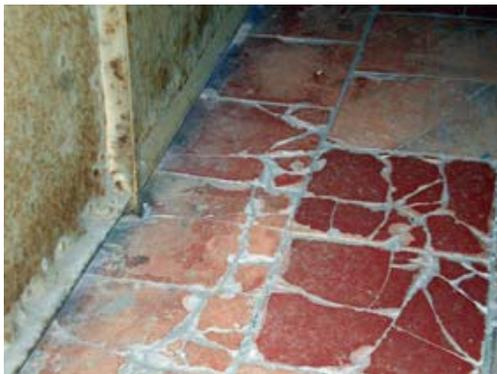
Foto 39.- Solado de Pasillo superior

... en el segundo caso se analizará en laboratorio el material para encontrar la fabricación que coincida más a lo existente.

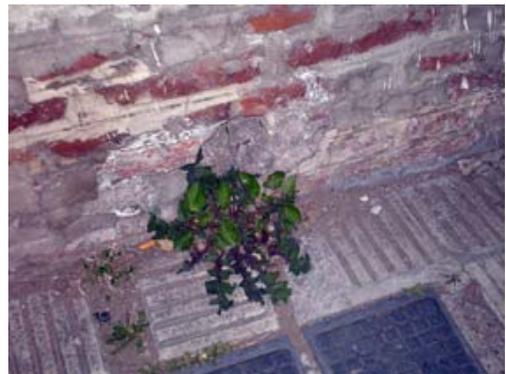
Foto 40.- Pasillo Planta Baja

... se encuentra en menor medida problemas de humedad ascendente, con afloramiento vegetativo en muchos casos. Se proyecta inyectar productos químicos hidrófugos al tiempo de arreglar la mampostería existente.

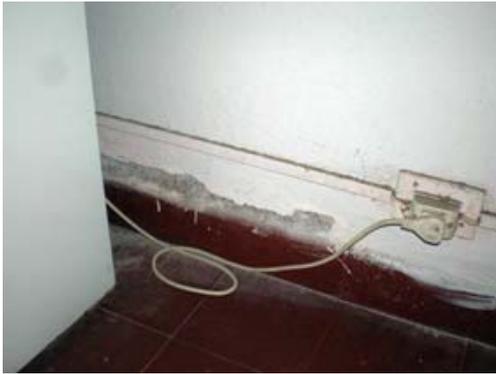
Foto 41.- Interior de vivienda

... esta humedad también se evidencia en la mayoría de las viviendas pero en poca proporción, por lo que se solucionaría de la misma manera que los solados exteriores.

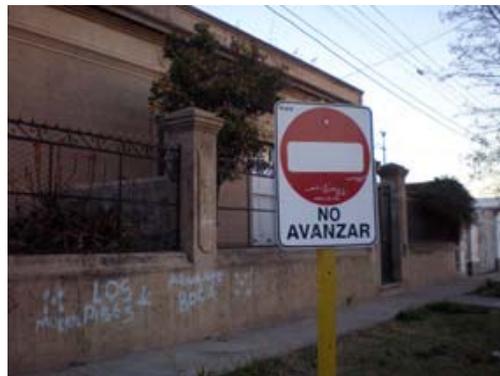
Foto 42.- Mampostería exterior 2

... otro problema a solucionar son los grafitis y deterioro de los revestimientos exteriores, para lo cual se tendrá cuidado con la limpieza de los mismos sin recurrir a elementos abrasivos y el uso de hidrolavado con agua caliente y mediana presión. Se aplicarán soluciones antigrafitis y reposición de morteros con el mismo método que las mamposterías.

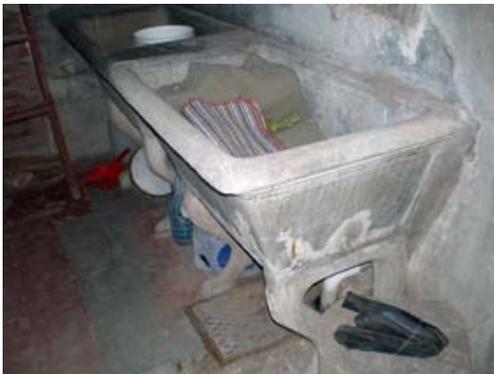
Foto 43.- Lavadero exterior

... se evaluará la conservación de los lavaderos existentes originales, que en su mayoría están en regulares condiciones, habilitando las canillas que se encuentren deterioradas...

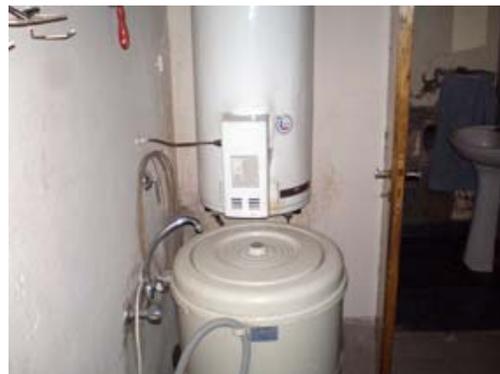
Foto 44.- Baño interior

... en cambio para el caso de los baños se buscaran acomodarlos en el interior de cada vivienda, racionalizando los ya existentes a las posibilidades de espacio disponibles.
