# PROYECTO DE RESTAURACIÓN DEL CLAUSTRO EN EL EXCONVENTO DEL CARMEN, EN MORELIA, MICHOACÁN, MÉXICO

MURILLO Alejandra<sup>1,2</sup>, HOLGUÍN Ramón<sup>1,2</sup>, ALONSO Elia<sup>1,3</sup> y MARTÍNEZ Wilfrido<sup>3</sup>, BEDOLLA Alberto<sup>1,2</sup>.

1. Posgrado de la Facultad de Arquitectura de la Universidad Michoacana de San Nicolás de Hidalgo, Morelia, Michoacán, México, 58040, Email [ale.murillo.garcia@gmail.com](mailto:ale.murillo.garcia@gmail.com); 2. Profesionistas de la Arquitectura en el Ramo de la Conservación y Restauración; 3. Facultad de Ingeniería Civil de la Universidad Michoacana de San Nicolás de Hidalgo, Morelia, Michoacán, México, 58040

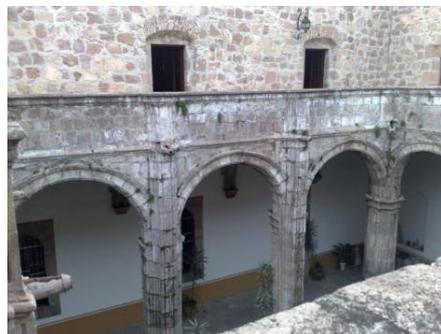
El claustro se realizó de pequeñas proporciones, de una sola planta, éste consiste en un pequeño patio central delimitado con una arcada en cada uno de sus lados (fig.1); siendo usado este lugar por los frailes para las procesiones rituales de la comunidad. Ésta, es la única área del conjunto conventual que presenta un nivel, ya que el resto se construyó de dos plantas. En donde la planta baja, era ocupada para asuntos administrativos y de servicio; y la planta alta, para las celdas de los frailes.

Fig. 1. Claustro del Templo del Exconvento del Carmen. Foto: Alejandra Murillo García

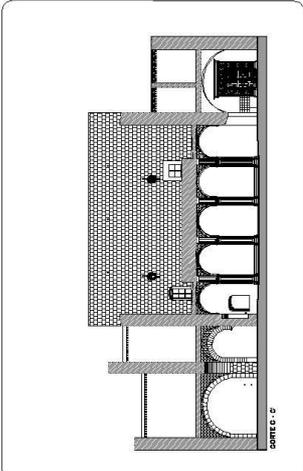
N° de Ficha:  
**MS-00**

Con la finalidad de tener un conocimiento más detallado y preciso del inmueble, se realizó un registro de los materiales y sistemas constructivos que componen cada uno de los espacios y elementos del inmueble, específicamente del área de estudio. Las fichas contienen la siguiente información; clave que facilitará su identificación con el prefijo MS (Materiales y Sistemas constructivos) y el número de ficha, además de referencia del espacios mediante croquis en planta y alzado. Cuenta con una sección en donde se identifican cada uno de los elementos registrados como son: tipo de cimientos, apoyos, pisos, vanos, cerramientos, entrepisos y/o cubiertas que integran el área de estudio, teniendo que identificar de cada uno de estos elementos el tipo de material base, acabado inicial y final (fig. 2).

Fig. 2. Formato de la ficha utilizada para el levantamiento de materiales y sistemas constructivos. Elaborado: Alejandra Murillo García

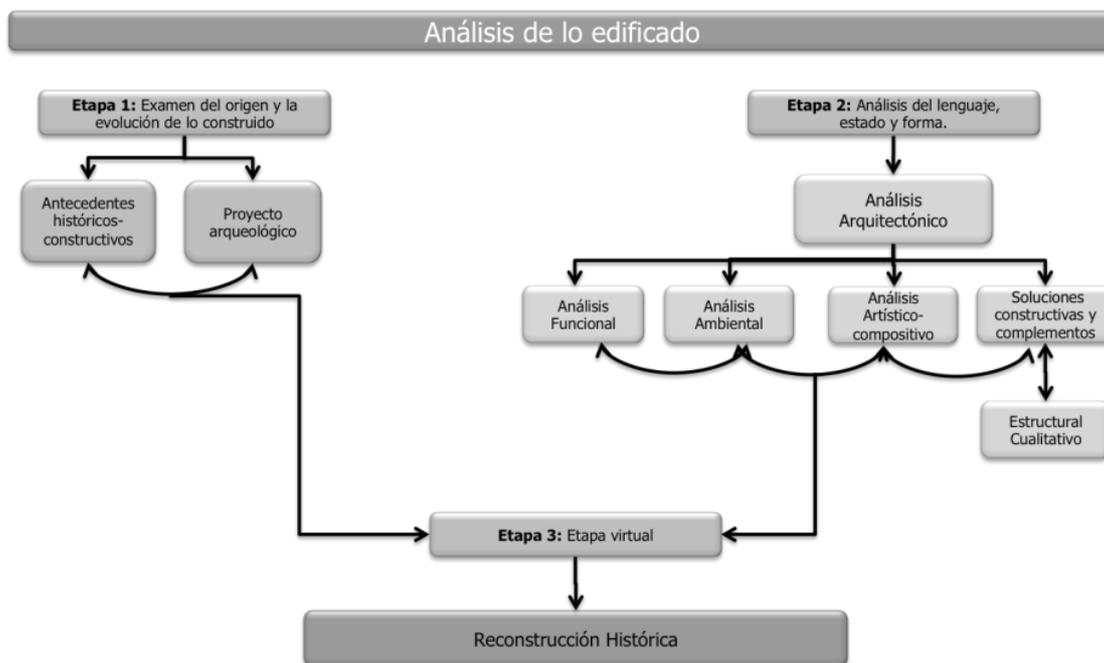
Así pues, se presenta el esquema (fig.4) del método adoptado para el realizar el análisis de lo edificado, el cual parte del propuesto por Baglioni, y se divide en tres etapas generales: 1.- el examen del origen y evolución de lo construido; 2.- el análisis del lenguaje y forma actual; y 3.- la formación de lo virtual.

Fig. 4. Metodología empleada durante la fase de análisis de lo edificado, en la cual se muestran sus etapas componentes. Elaborado: Alejandra Murillo García.

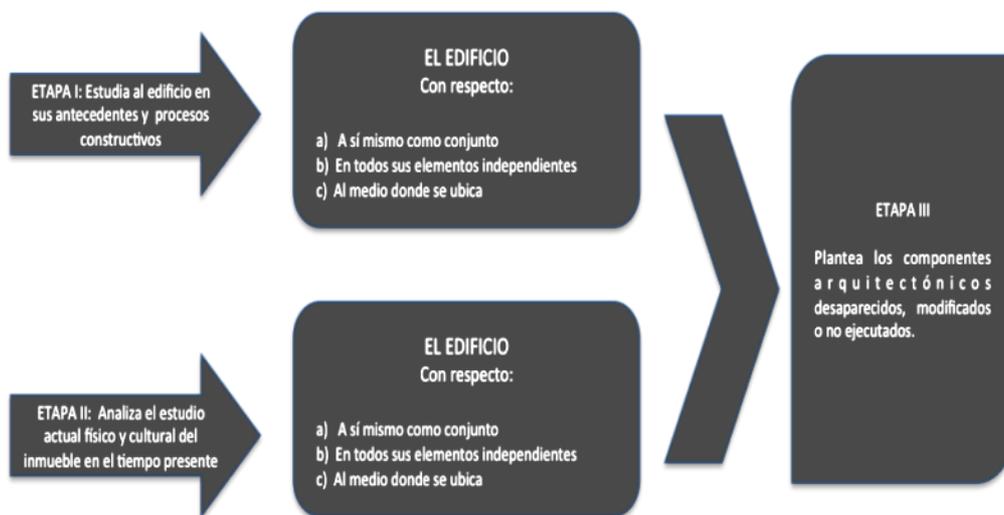
Sería conveniente cerrar esta introducción ejemplificando cómo se relacionan las tres etapas de análisis con respecto a la unidad edificada. Para ello, se retoma el esquema aportado por López Jaen[24] (fig. 5).

Fig.5. Relación entre las etapas reflexivas en el proceso del Análisis de lo Edificado. Elaborado: Alejandra Murillo García
