Tópico 3, Nº 23

## ESTUDIO DEL MORTERO DE REVESTIMIENTO DE UN ESTANQUE DE UNA MANSION PATRIMONIAL DE FINES DEL SIGLO XIX

En este trabajo se evalúa un mortero de revestimiento correspondiente al estanque de la mansión Sans Souci de la ciudad de Tandil de la provincia de Buenos Aires. Las técnicas de estudio empleadas fueron un análisis químico para determinar particularmente el contenido de Calcio (CaO) y de Sílice (SiO<sub>2</sub>), compuestos presentes en ligantes cálcicos o cementíceos. Complementariamente se realizaron observaciones bajo lupa binocular y microscopio sobre muestra cruda y molida respectivamente.

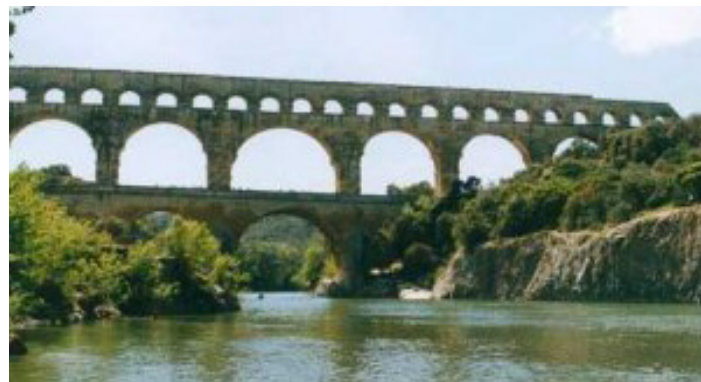
**Figura 3.a** - Acueducto de Segovia. España.

Por lo menos 40 ciudades del Imperio Romano tuvieron redes de abastecimiento de agua, y aún pueden verse las ruinas de unos 200 acueductos, entre ellos el imponente Pont du Gard, de tres niveles, que abastecía agua a Nimes, Francia, y el de Segovia, España, de 36 m de altura formado por dos series de arquerías (118 arcos en su totalidad), superpuestas en dos niveles por robustos pilares de granito (Fig. 3a). Estas estructuras se construían para salvar las depresiones existentes en el relieve. En la parte superior se ubicaba el canal cuya medidas promedios eran de 90 cm de ancho y 180 cm (Fig. 3b) de profundidad, conformado por mampostería de ladrillos o rocas y un revestimiento interior con mortero impermeabilizado, la cubierta se desarrollaba con lajas de roca. En algunas de estas obras se empleó una tecnología de “multicapa” para la aplicación del mortero lo cual favorecería el endurecimiento de cada una de ellas, como por ejemplo en el acueducto de Cesarea. En esta construcción, también se detectó una delgada capa superficial conformada por el ligante; polvo de mármol, para controlar la contracción y cerámica finamente molida (puzolanas) para asegurar el endurecimiento en agua, la impermeabilidad y su consistencia [1][2].

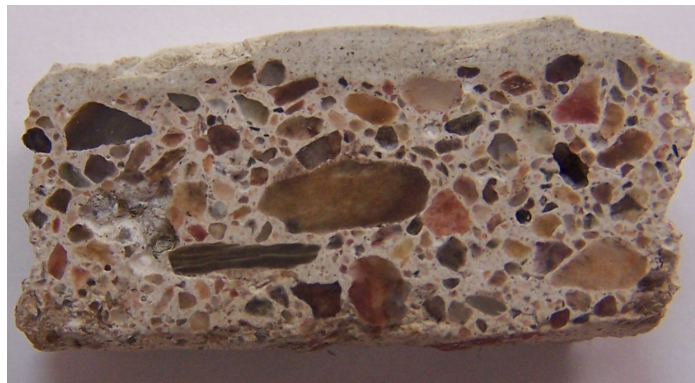
En observaciones realizadas con lupa binocular se aprecia un mortero exterior compuesto por una matriz blanquecina extremadamente compacta y partículas de arena de tamaño de grano muy fino, mientras que el mortero del sustrato, también de una matriz blanquecina, se observan partículas de granulometría mayor de una arena lítica de trituración (Fig. 5).

Figura 5: Corte pulido transversal de la muestra.

La muestra del mortero del estanque está constituida por dos morteros fuertemente adheridos entre sí. El mortero externo presenta una tonalidad blanquecina con una intensa suciedad superficial cuyo origen puede atribuirse al depósito de material particulado y/o al crecimiento de microorganismos. Además, se observan pequeñas oquedades en la superficie; este mortero posee un espesor aproximado de  $3 \pm 1$  mm. El otro mortero, revoque del sustrato, presenta una tonalidad similar a la del mortero exterior, observándose un porcentaje elevado de una arena o agregado fino compuesto por partículas líticas (rocas) de tamaños variables, mayores a las observadas en el mortero de revestimientos.

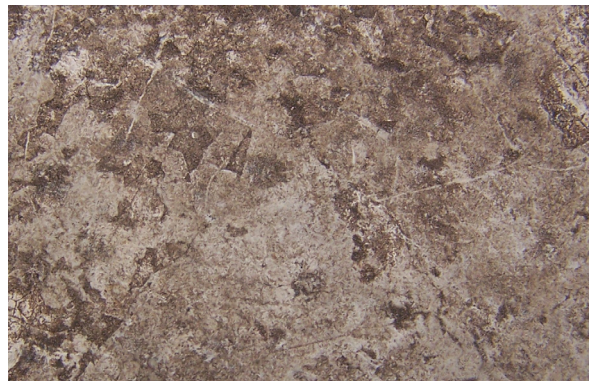
Para la identificación de la patina superficial del mortero de revestimiento se procedió a un raspado en las zonas donde se observaban los depósitos de color oscuro. En las observaciones al microscopio se determinó que la patina es de origen biológico detectándose la presencia de hongos, células muertas y quistes, estos últimos pueden causar la atracción de bacterias y favorecen la acumulación de material pulverulento (tierra) creando un medio propicio para el desarrollo de otros microorganismos de mayor tamaño (Fig. 6). Los organismos detectados fueron:

**Figura 6:** Imagen con lupa.

Se observa el estado de la superficie del mortero de revestimiento

La patina superficial que presenta el mortero de revestimiento corresponde a un biofilm integrado por distintas especies de microorganismos (cianobacterias, hongos, etc.) y por depósitos de material particulado.

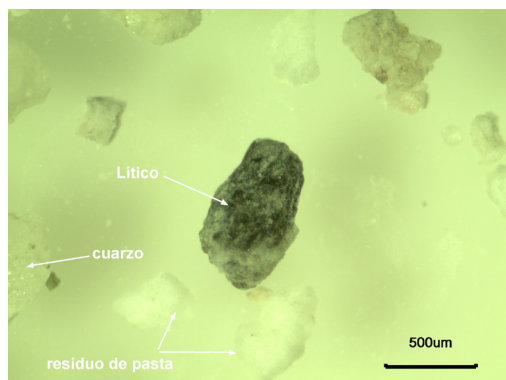
**Análisis mesoscópico:** Después de la disolución de la capa superior del mortero observamos partículas blancas de diverso tamaño que se rompen bajo la mínima presión (deleznales) pertenecientes al residuo de la pasta atacada con el ácido y partículas minerales de tamaño muy fino (Fig 8). También están presentes las partículas minerales o líticas (de roca) del mortero inferior (Fig. 9).

**Figura 9:** Matriz del revestimiento (residuo de la pasta), clasto lítico y de cuarzo del mortero del sustrato.

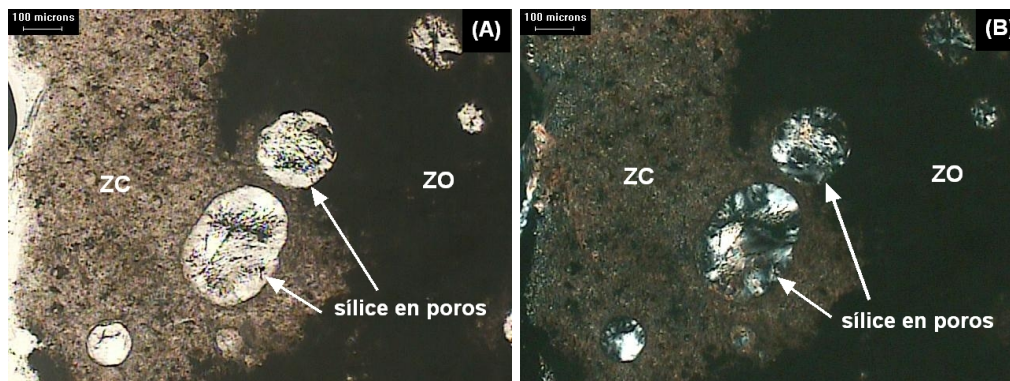
**Análisis microscópico:** En la sección delgada realizada sobre el mortero impermeabilizado (revestimiento), se puede observar en detalle la pasta o matriz del mismo. La pasta cementícea se observa constituida por sectores oscuros y sectores más claros (Fig. 12A). Las zonas más oscuras se mantienen isótropas con polarizadores cruzados, mientras que las más claras poseen birrefringencia alta característica de los cristales de carbonato (Fig. 12B). Por lo tanto se deduce que los sectores oscuros están constituidos por material amorfo y los claros por material carbonático como producto de una carbonatación posterior de la pasta cementícea [6]. También, es importante destacar que todos los poros del mortero están totalmente obliterados (reellenos) por sílice y/o en algunos casos por cristales de calcita. La sílice que rellena los poros es cristalina, más explícitamente cuarzo, y presenta hábito fibroso o microcristalino (Fig. 12).

**Figura 12:** Se distingue una zona clara (ZC) y otra oscura (ZO) y sílice cristalina (esferas) taponando a los poros

- c- En apoyo a lo expresado al punto b, las observaciones realizadas sobre la sección delgada del mortero de revestimiento corroboran la existencia de sílice cristalina relleno y obliterando la mayoría de los poros existentes en el mortero.
