ESTUDIO DE BASE DE LA LAGUNA DE RANCHOS PARA DEFINIR HERRAMIENTAS DE APLICACIÓN MUNICIPAL, PARA LA GESTIÓN SOSTENIBLE URBANA AMBIENTAL Y PROTECCIÓN DEL RECURSO HÍDRICO.

Ing. Guillermo Jelinski¹, Ing. Verónica Sosio²(*), Ing. Gustavo Colli³, Srita. Susana Paredes⁴

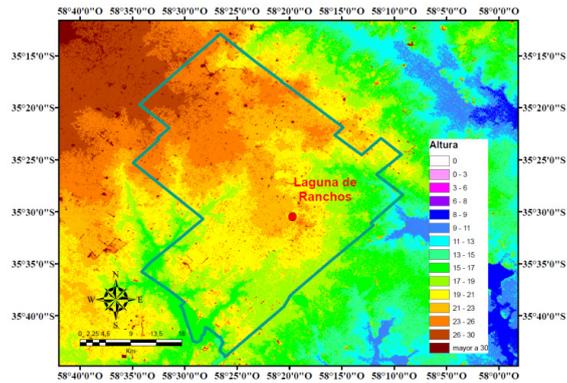
FIGURA 2: Variación del Relieve de las cuencas en la zona del Partido de General Paz. Fuente: elaboración propia.

El área en estudio forma parte de la llanura pampeana, una extensa planicie con escasa diferencia de alturas. Para el estudio de la topografía se realizó el procesamiento de datos mediante un Modelo Digital de Elevaciones (MDE). La zona más alta se encuentra al N-NO del partido, en el límite con el Partido de Branden; la altura disminuye en forma gradual hacia el S-SE, integrando la zona al subsistema de aporte a la Laguna Vitel -Chascomus. Se puede observar que gran parte del partido de General Paz aporta hacia la zona de la cuenca Río Salado en dirección SO.

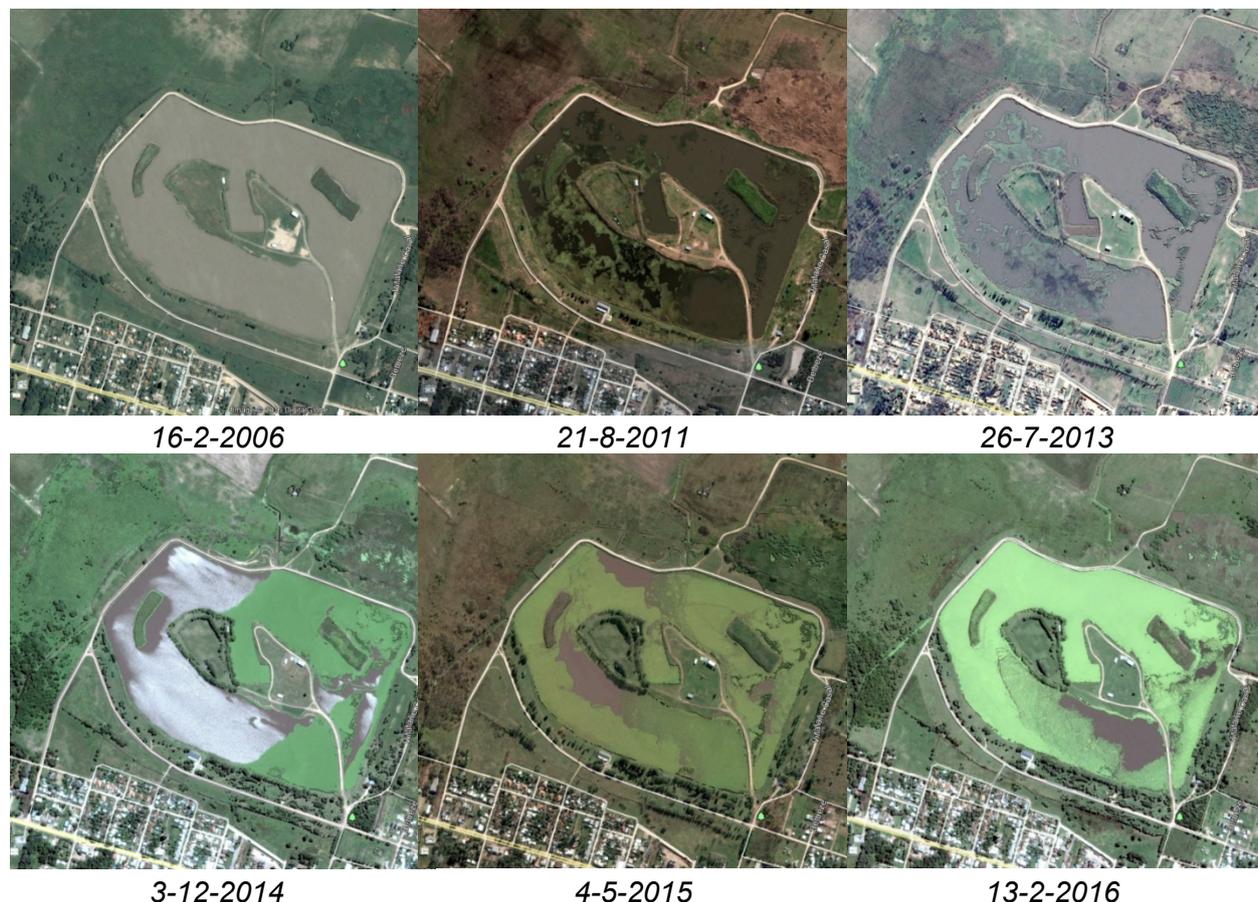
FIGURA 5: Evolución del estado de la laguna de Ranchos a través del tiempo, usando imágenes satelitales. Fuente: elaboración propia

La laguna de Ranchos es una laguna pampeana, posee una profundidad relativamente baja, la cual aumenta con el área inundada en épocas de crecida. Estos lagos de llanura, muy poco profundos, no se estratifican térmicamente, salvo algunos casos y por períodos cortos de tiempo. Fueron caracterizadas por Quirós y Drago (1999) como lagos muy poco profundos, con tiempo de permanencia del agua y salinidad altamente variables, naturalmente eutróficos, y actualmente bajo estrés ambiental manifiesto que incrementa aún más sus contenidos de nutrientes (Quirós et al., 2002). Dangaus y Merlo (1979) enuncian, “La Laguna de Ranchos es una cubeta cerrada, sin afluentes ni emisarios (laguna arreica), recibiendo solamente aporte del escurrimiento superficial próximo y del agua libre subterránea. Posee como emisario no natural un canal de 15,5 km de longitud que volcaba sus aguas en el arroyo Vitel y que se construyó para secarla; este cuerpo de agua limnético fue clasificado de acuerdo a sus características como “bañado” ya que había perdido la condición de laguna, no funcionando como tal a causa de su avanzada distroficación, así como al relleno de la cubeta por sedimentos y a la hidrófitia presente que cubre la misma” El agua libre subterránea (capa freática) tiene una marcada interrelación con el nivel de las lagunas pampeanas ya que es alimentada predominantemente por el exceso de agua freática: este hecho determina que la cubeta mantenga el agua cuando el nivel freático se halla por encima del fondo del cuenco”. Originalmente la laguna tenía una superficie de

42.49 Ha, con tres islas cuya superficie total es de 8.49 Ha, quedando una superficie acuática de 34 Ha. La laguna de Ranchos actual constituye una expresión reducida y transformada por la mano del hombre de la depresión original. Los cuerpos de agua superficial en los periodos de inundación y sequía sufren cambios diferentes en las condiciones hidrogeológicas. Cuando se dan periodos de exceso hídrico se genera una disminución de la conductividad, del pH y oxígeno disuelto y así se genera un rápido crecimiento de la flota acuática. Durante este periodo se origina la recarga y el ascenso de los acuíferos, cuyo aporte al agua superficial favorece la permanencia del agua estancada (Miretzky et al., 1998). Las lagunas pampeanas, han sufrido variaciones hidro-ecológicas en escalas multiseculares en los últimos 500 años y estos cambios son claramente un rasgo natural del ecosistema pampeano asociado a las variaciones climáticas en escala multidecádicas (Laprida y Blas Valero-Garcés, 2008). El estado trófico de las lagunas pampeanas varía desde eutróficos hasta altamente hipertróficos. Algunas lagunas presentan una relativamente alta transparencia del agua mientras otras se muestran verdosas y turbias. Dada la particularidad morfológica de las citadas lagunas, y con fines de cuantificar el grado de claridad o turbidez de las mismas, se puede utilizar una relación entre la profundidad media y la profundidad de la zona fótica ($Z_{\text{medio}}/Z_{\text{fótico}}$). Cuando este indicador es menor o cercano a uno, es altamente probable que la laguna en cuestión presente un alto desarrollo de macrófitas. Si las lagunas son “claras” estas dominadas por las macrófitas sumergidas y emergentes; por otra parte, las lagunas “turbias” con baja transparencia tienen un grado variable de fitoplancton y posee una biomasa algal mayor a las anteriores.

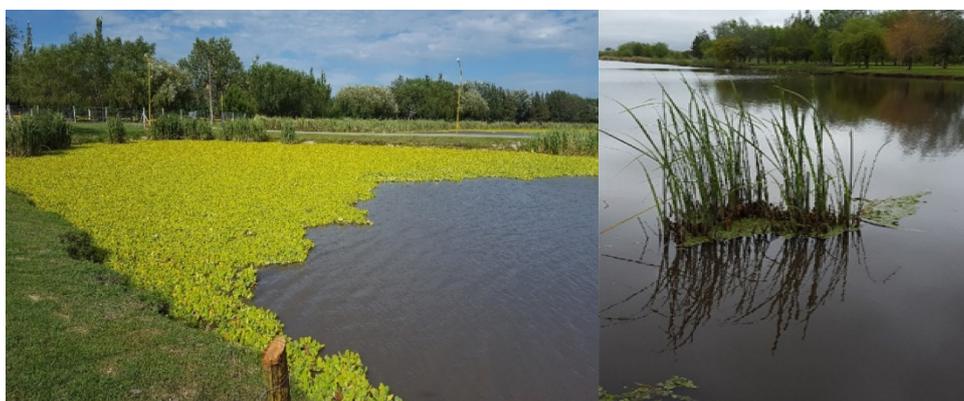
FIGURA 6: (Derecha) Estado de la laguna (Octubre 2016). (Izquierda) Estado de la laguna sector de ingreso a la isla principal. Fuente: elaboración propia.

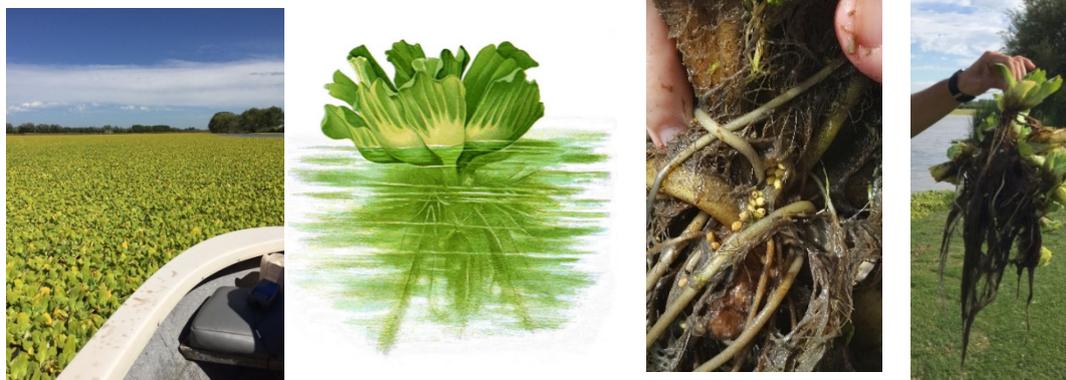
La vegetación predominante encontrada en la laguna pertenece a la especie *Pistia Stratiote*, una planta acuática denominada comúnmente repollito de agua o lechuga de agua y que puede estar presente naturalmente o a través de introducción humana a través de canales de agua. Se ubican en la superficie del agua, sus raíces cuelgan sumergidas debajo de las hojas gruesas flotantes que forman una roseta con flores pequeñas blancas.

FIGURA 3: (Izquierda) Lechuga de agua (*Pistia Stratiotes*). Fuente: Wikipedia. (Derecha) Vista desde la embarcación y Lechuga de Agua retirada desde la orilla. Raíces de las Pistias, observación de semillas de reproducción Fuente: Fotos propias de visita al sitio de estudio (febrero 2017)

Las Pistias florecen en primavera hasta finales del verano. No sobreviven en invierno, siendo la temperatura mínima de crecimiento de 15 °C y la óptima de reproducción entre 22 a 30°C. Se reproducen por estolones o por semillas, que caen al fondo y en un período de 10 a 12 días, las nuevas plantas suben a la superficie. Las hojas pueden tener hasta 14 centímetros de largo y tener algún vástago, son de márgenes verdes, con las venas paralelas, onduladas ligeras y se cubren con pelos cortos que forman la estructura de una cesta que atrapan burbujas de aire, aumentando la flotabilidad de la planta. Llegan a ser de gran tamaño con lo cual impide el paso de la luz a las zonas profundas del cuerpo de agua. Este tipo de plantas tienen un potencial como reductor de la bio-diversidad en los canales y lagos. La superficie acuática, cuando está despejada permite el intercambio de aire al agua, mientras que la *Pistia Stratiotes* tiende a formar sobre la superficie una masa compacta que evita el paso del oxígeno del aire al agua. Esta falta de oxigenación del agua reduce notablemente la presencia de peces, a la vez que bloquea a otras plantas acuáticas sumergidas, alterando la distribución y desarrollo de las comunidades de macrófitas autóctonas. Por otro lado, las lechugas de agua también tienen una participación positiva, además de su valor ornamental en estanques, a nivel industrial se utiliza a menudo en acuarios tropicales para proporcionar la cubierta para la producción de gambas y peces pequeños. También es una especie competidora de las algas por los nutrientes disponibles en el agua, de tal modo que previene las floraciones algales no deseadas.

El repollito de agua se trata de un “mal menor”, ya que, por su consumo de nutrientes y su forma de reproducción, previene la floración de algas que generaría una degradación mayor de la calidad de agua, no obstante, es necesario controlarlas para poder realizar actividades deportivas en la laguna. Las causas principales por las que el repollito se reproduce en forma descontrolada son la temperatura, estanqueidad del agua y la profundidad de la laguna. Si se elimina en su totalidad existe la posibilidad de que afloren algas las cuales podrían generar una disminución en la calidad de agua de la laguna. Se recomienda mantener la cobertura de la laguna con repollito de agua, alrededor de un 25% de la superficie. Esta medida permitiría el uso recreativo manteniendo la naturaleza del ecosistema, reduciendo el grado de eutrofización y restringiendo la reproducción algar. De

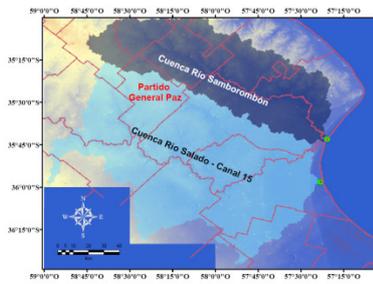
Figura 6. Ubicación a nivel Macro de las cuencas intervinientes en la zona de estudio

Sobre la base del Modelo Digital de Elevaciones realizado sobre imágenes satelitales de uso público, se delimitaron las cuencas hídricas a nivel regional, a través del sistema de información geográfico con imágenes provistas por la Nasa, observando que el sector norte del partido de General Paz escurre a la cuenca del Río Samborombón, mientras que el área restante pertenece a la cuenca del Río Salado; a su vez, a nivel de partido se observan una serie de sub cuencas, de las cuales la localidad de Ranchos se encuentra en una divisoria de aguas. Tanto la localidad de Ranchos como La Laguna, escurren por medio de dos sub cuencas, una en dirección SO descargando a Río Salado a la altura del Partido de General Belgrano y la otra descarga en dirección Este, formando parte del sistema Vitel-Chascomús pertenecientes al sistema de Lagunas Encadenadas, culminando aguas abajo en el Río Salado. Este sistema de lagunas semipermanentes funciona como pequeños emisarios, las cuales se alimentan en su mayor parte por aportes que recogen de lluvias que escurren por los campos y de los arroyos.

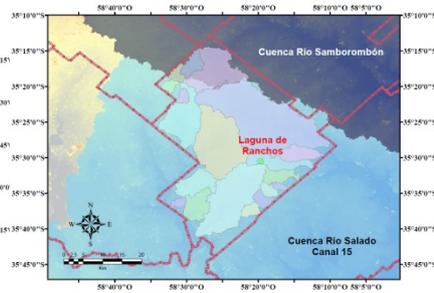
Figura 7. Subcuencas contenidas dentro del Partido de General Paz.

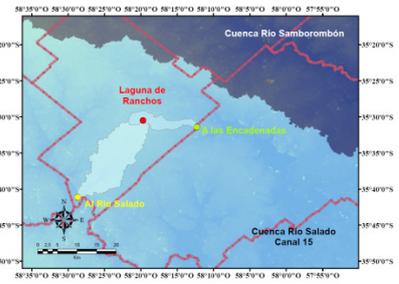
Figura 8. Ubicación a nivel del Partido las Subcuencas intervinientes en la zona de estudio

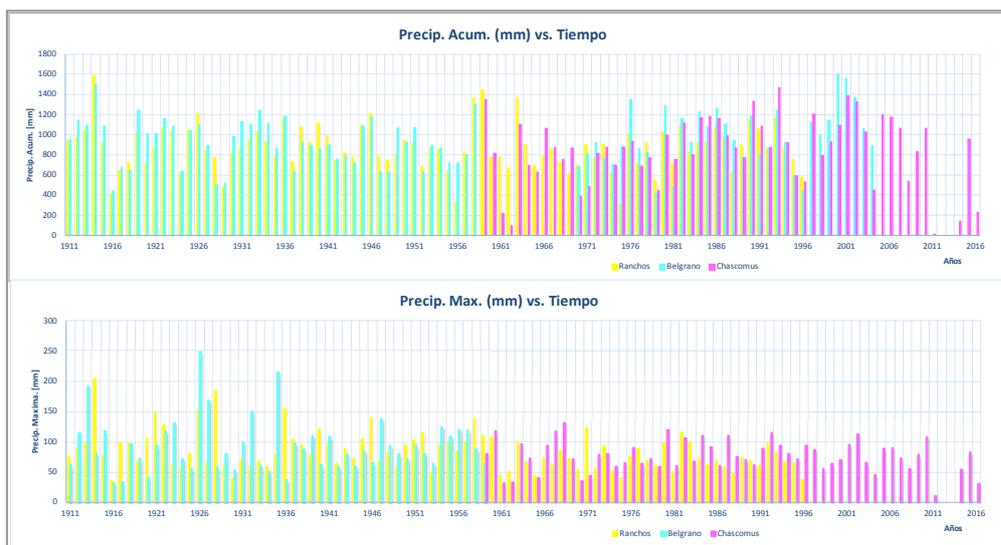
Figura 9. Precipitaciones Acumuladas Mensuales y Anuales de las estaciones Belgrano, Chascomús y Rancho. Fuente: Elaboración Paredes-Munyo

El objetivo del análisis permitió caracterizar el funcionamiento hidrológico de la laguna y su cuenca de aporte en estado actual. Se contó con registros de lluvia diarios comprendido entre los años 1911 y 2010, medidos en las Estaciones Hidrometeorológicas de Belgrano, Ranchos y Chascomús; se realizaron los hietogramas de precipitaciones tanto acumuladas como anuales partiendo de los diarios acumulados en cada estación. Estas presentan un comportamiento similar en los tres puntos de mediciones; en Ranchos durante el periodo de estudio se registraron 2 picos de precipitaciones máximas de aproximadamente de 1500 mm y un valor mínimo de precipitación de 300mm (periodo de sequía), la precipitación media ronda los 950mm. (Figura 9). Se obtuvieron los valores de las precipitaciones acumuladas anuales, conseguidas a partir de los promedios de los valores mensuales de cada estación.

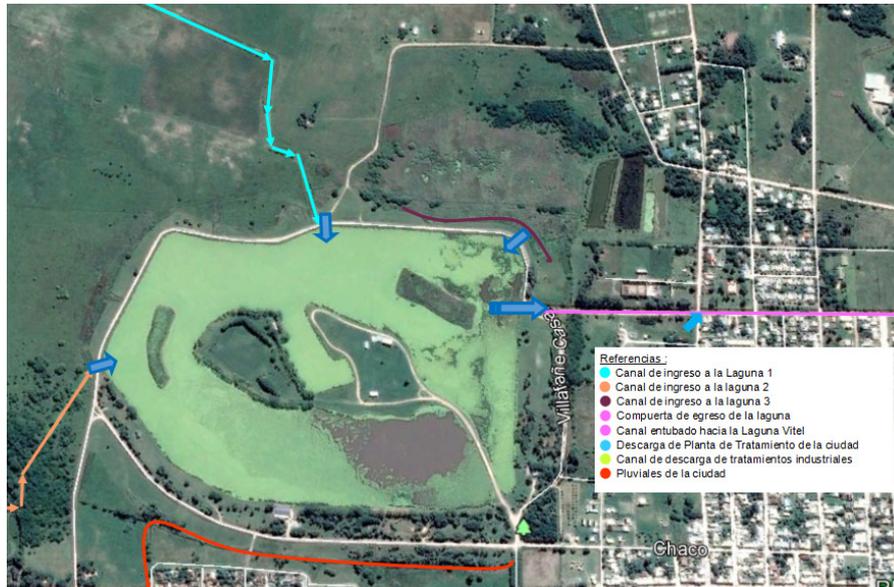
Figura 10: Ingresos y egresos del cuerpo de Agua, Fuente: Elaboración propia.

En el esquema se puede observar que los pluviales de la ciudad descargan a un canal colector que corre paralelo a uno de los laterales de la laguna y se conecta al canal de descarga de la ciudad. Este último se inicia en la compuerta de regulación de la laguna, atraviesa entubado parte de la ciudad y al llegar al sector rural sigue su curso a cielo abierto. Posee tres puntos de aporte identificado desde las alcantarillas que recolectan el agua superficial o excedente de diferentes sectores y lo conduce hacia la laguna. La compuerta se ubica en la parte Este de la laguna, que posee actualmente una cota de 1.4m de apertura, en los periodos de sequía, cumplió la función de retener agua y evitar el vaciado de la laguna, y a su vez amortiguar crecidas en los períodos de exceso de precipitación. Está compuerta conduce el vertido a un canal que atraviesa la ciudad en dirección Este, para seguir su escurrimiento en forma libre hasta la Laguna Vítel.

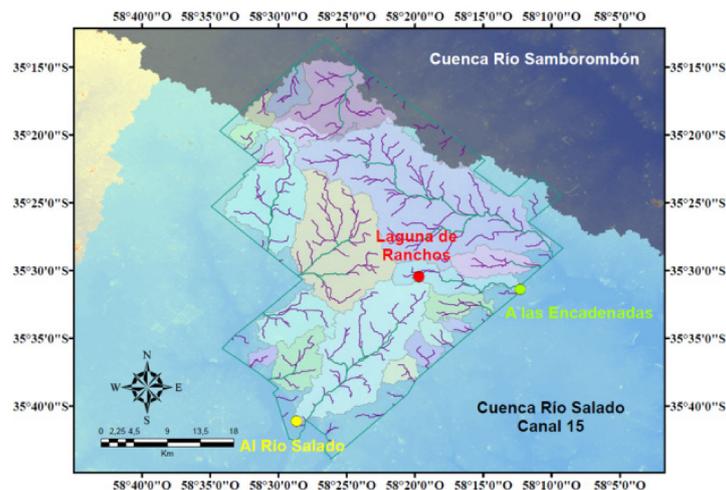
Figura 11: Sistema Hidrológico, cursos Permanentes, Temporarios y Macro drenajes dentro del Partido de General Paz. Fuente: Elaboración Paredes-Munyo

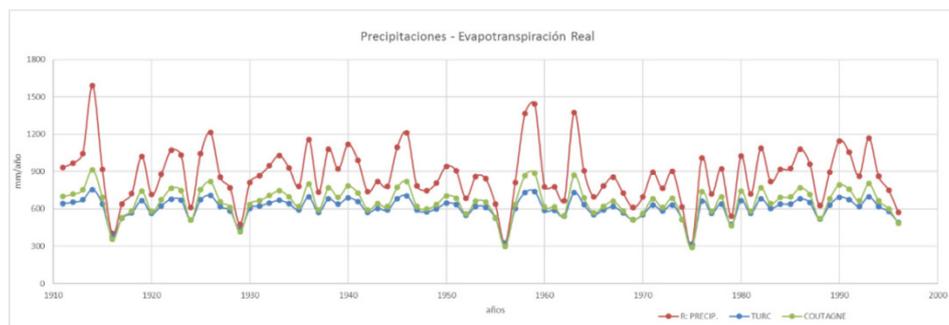
Figura 12: Evapotranspiración Real Método Tuca y Coutagne. Fuente: Elaboración propia

Como puede verse en el siguiente gráfico, para el periodo analizado, se producen 8 periodos de bajas (precipitaciones bajas y evapotranspiraciones cercanas a ese valor) pero no existe ningún periodo en que la evapotranspiración supere a las precipitaciones, ya que a nivel anual esta se compensa y a lo largo de los años siempre se va acumulando volumen de agua. Los dos métodos empleados dan como resultados un comportamiento similar, sin grandes discrepancias en los valores obtenidos.

Por otro lado, se aclara que para el empleo de estos dos métodos se utilizaron los valores de precipitaciones mensuales procesados para los análisis hidrológicos y las temperaturas medias utilizadas fue el promedio de las temperaturas medias anuales brindadas por el Servicio Meteorológico Nacional. Sin embargo, cabe mencionar que ninguno de los métodos tiene en cuenta el consumo de agua que tienen las *Pistias Stratiotes*, por lo que resulta necesario en los estudios futuros ajustar el valor con mediciones y datos de campo.

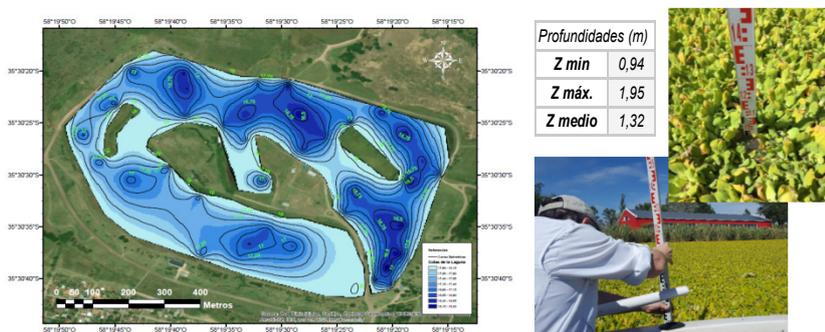
Figura 13: Batimetría de la laguna – Fotos: Relevamiento de cotas de fondo de la laguna (batimetría) y Tabla de variación de tirante de agua

Se realizó la batimetría de la laguna con el fin de complementar el análisis hidrológico en diferentes puntos georeferenciados del cuerpo lagunar y referidas a un punto fijo con lo que se obtuvieron los valores en cotas IGN de cada punto. Con los resultados se trazaron mapas de isobatas, curvas que representan de modo cartográfico los puntos de idéntica profundidad de la laguna, caracterizando así el fondo de la misma. Se midió y registró la profundidad de 40 puntos, en 7 de los cuales se tomaron muestras de agua.

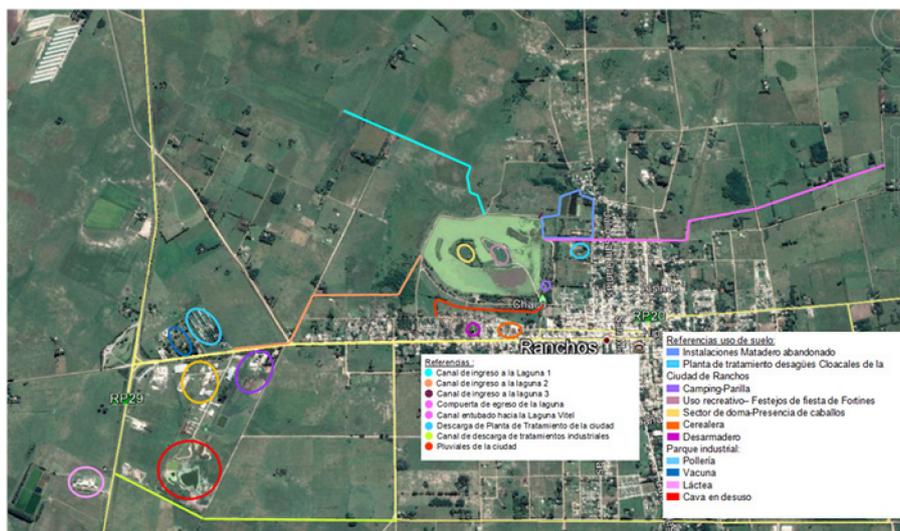
Figura 13: Posibles fuentes contaminantes de la Laguna.

- **Canal de ingreso a la Laguna 1:** Campos adyacentes: por lavado superficial posibles aportes de agroquímicos y/o fertilizantes.
- **Canal de ingreso a la Laguna 2:** Presunción de efluentes líquidos contaminantes provenientes del parque industrial, con una carga orgánica elevada debido a las industrias presentes: Pollera, Vacuna, Láctea y Cava en desuso. Probablemente se descarte su aporte contaminante por la lejanía de la laguna y la variación topográfica, ya que el sector del parque industrial tiene una pendiente para el sector opuesto al que se encuentra la laguna.

- **Canal de ingreso 3 -Compuerta de egreso a la Laguna:** (1) Planta de tratamiento de desagües cloacales: su ubicación es próxima a la laguna. Sin embargo, se realizan los vertidos sobre el canal entubado aguas debajo de la compuerta y que descarga hacia la laguna Vitel. Posiblemente descartada la influencia en la calidad de agua de la laguna debido a la pendiente que tiene el canal entubado. (2) Instalaciones matadero abandonado: edificio muy cercano a la laguna. Posee plantas de tratamiento en desuso. (3) Compuerta: Tiene doble función, retener el agua en sequías, o controlarla en crecidas para que funcione en forma correcta el canal entubado recién refaccionado.

- **Canal de recolección de pluviales:** (1) Pluviales de la ciudad: Corroborar el origen pluvial, posibilidad de presencia de efluentes cloacales y la permeabilidad del suelo. (2) Cerealera: Posibles efluentes líquidos por lavado de planta, descarga a canal lateral. En caso de existir permeabilidad del suelo, podría escurrir con desechos orgánicos hacia la laguna. (arrastre de semillas, material particulado, entre otros), ya que este canal no se encuentra revestido. (3) Desarmadero: Predio con vehículos desarmados a cielo abierto. Debido a esta actividad se puede generar una contaminación en el suelo por derrame de aceites, fluidos y otros residuos.

- **Islas centrales:** (1) Campo de doma: Presencia constante de caballos. No posee un manejo de los desechos generados por los animales, los cuales tienen una alta carga orgánica. (2) Fiesta de los fortines: Generación de residuos durante el festejo. Se producen sólo un fin de semana al año, por lo que su eventual perjuicio es menor.

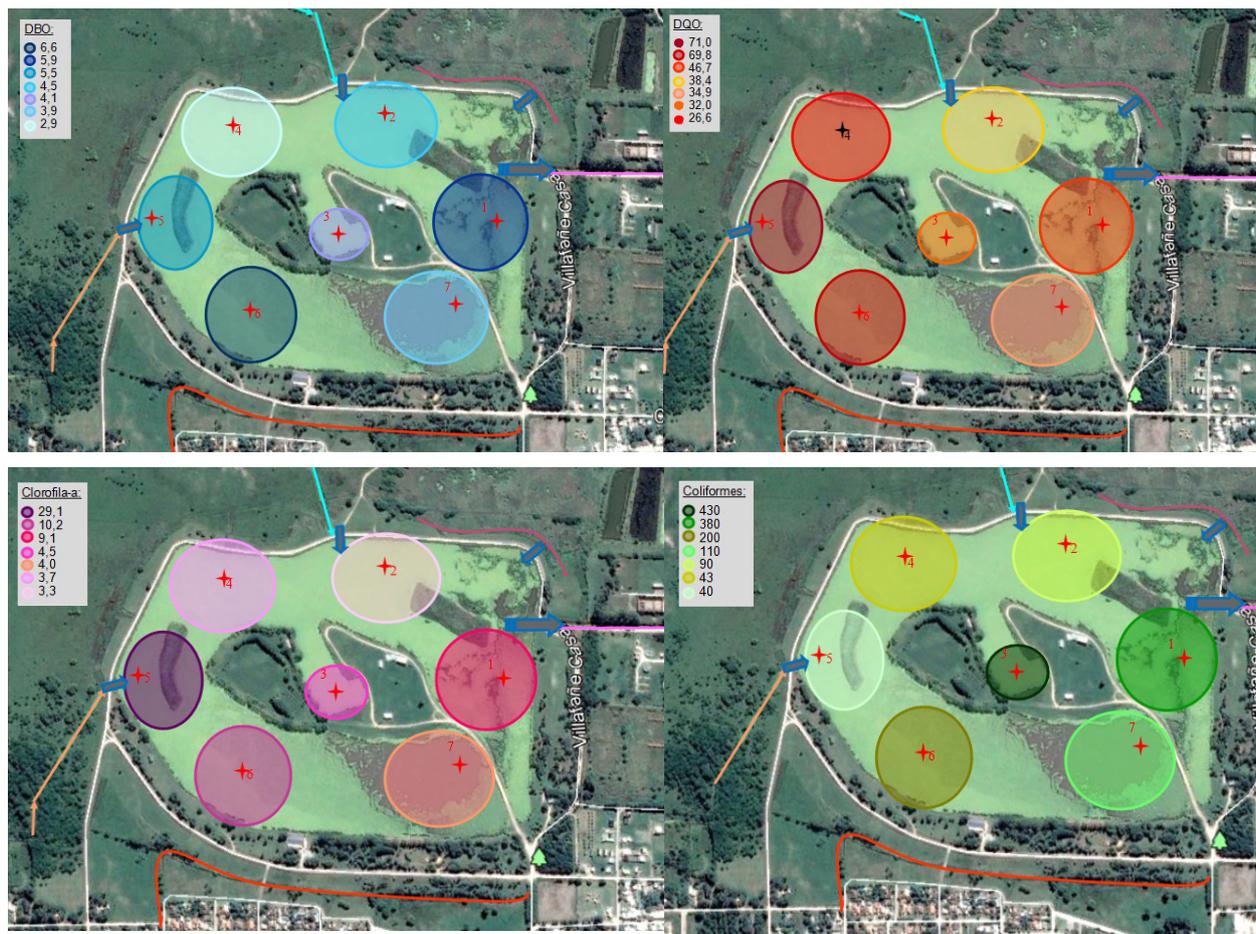
Figura 16. Representación gráfica de las variables analizadas en la campaña de muestreo febrero 2017. Fuente: Elaboración propia

Los parámetros DQO, DBO y Clorofila-a, presentan valores más elevados en los puntos de muestreo 5 y 6. Este sector de baja profundidad, recibe el aporte proveniente de la alcantarilla que transporta desagües pluviales desde las cercanías del parque industrial. La baja profundidad favorece el aumento de temperatura del agua y el crecimiento vegetal. El mayor valor de Coliformes Fecales, se presenta entre las islas (punto 3), pudiendo deberse a la escorrentía desde el campo de doma que funciona en la isla central oeste, y a la poca renovación del agua ya que constituye un sector de agua estanca.

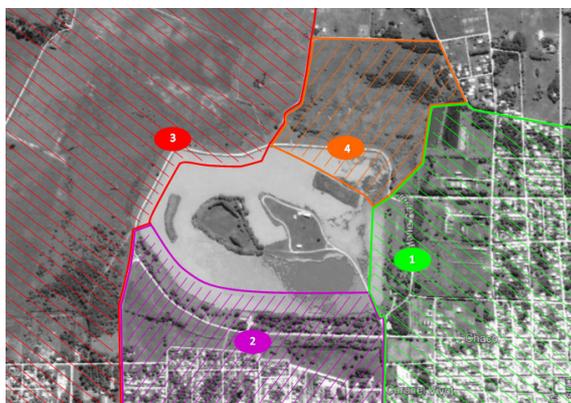
Figura 17: Identificación de puntos a evaluar para ICR.

Se delimitó la zona de estudio en 4 sectores, teniendo en cuenta la homogeneidad del lugar, para lograr atributos más representativos en cada sector: *Sector 1*: Se encuentra el camping, la parrilla, sitio recreativo, zonas restringidas a uso público, parte de sector urbano y la planta de tratamiento de efluentes cloacales de la ciudad. *Sector 2*: Contempla zonas de uso recreativo, ubicación de pileta municipal, lugar donde se encuentran los canales pluviales de la ciudad y parte del sector urbano. *Sector 3*: Zona de campos aledaños, canal de ingreso a la laguna que transporta los pluviales del parte industrial. *Sector 4*: Gran superficie de campo, pero con mayor densidad vegetación que el sector 3, tanto en cercanía a la laguna como en toda su área delimitada.

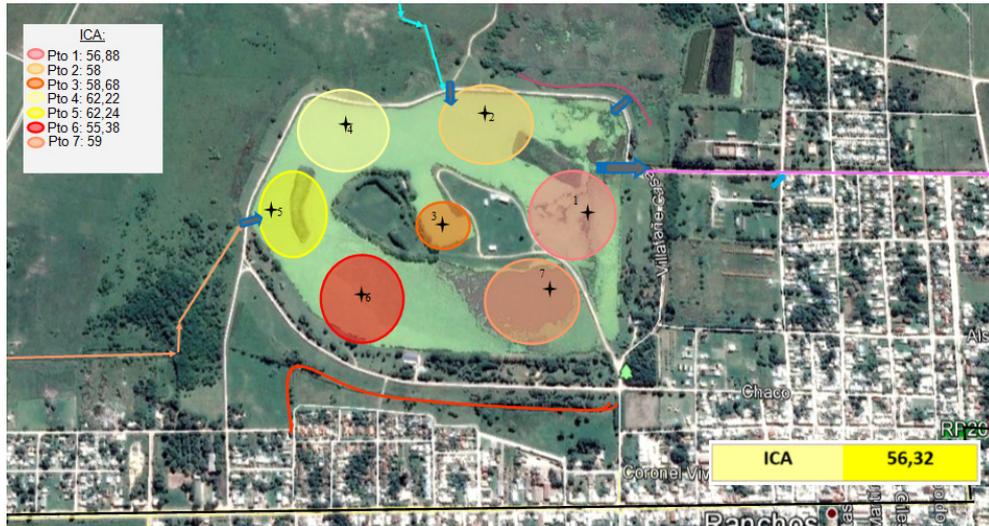
Figura 18: Índices de calidad de agua parciales e ICA promedio de todas las muestras.

Realizando un análisis más minucioso para observar la importancia de cada ítem en el valor final se calcularon los ICA para cada punto de muestreo, los cuales se pueden observar en la Tabla 5 y en la Figura 18:

Todos los valores se encuentran dentro del rango de calidad REGULAR, con una leve mejoría en los puntos 4 y 5. Las mediciones de Oxígeno Disuelto se realizaron en el laboratorio y no en campo, por lo cual los valores obtenidos pueden ser ligeramente menores a los presentes.
