*2do. Congreso Iberoamericano y X Jornada “Técnicas de Restauración y Conservación del Patrimonio”*

## **AValiação DA AUTENTICIDADE DO CONJUNTO ARQUITETÔNICO E URBANÍSTICO ART DÉCÓ DE CAMPINA GRANDE: O caso da Rua Maciel Pinheiro**

**Lizia Agra Villarim**

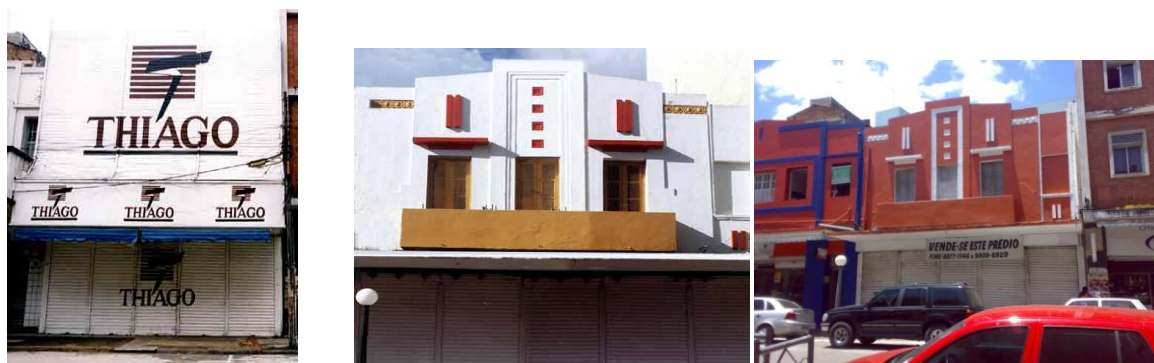
Os edifícios listados nessa categoria por conservarem a fisionomia original de sua fachada superior e terem sofrido poucas ou nenhuma intervenção de restauro, são considerados como autênticos. Dos 65 edifícios locados na Rua Maciel Pinheiro 21 são assim caracterizados. Destes um, a Biblioteca Municipal, é tombada pelo IPHAEP, e a Associação Comercial cadastrada pelo mesmo órgão. Os outros 17 edifícios considerados autênticos, a maioria, mesmo antes da intervenção de restauro do projeto Campina Decó observa-se que ainda ostentavam todas as suas características art decó, estando apenas mal conservados e ocultados por placas, letreiros ou falsas fachadas. Assim, nestes casos houve apenas reparo das superfícies e ornatos danificados, além de uma eventual pintura.

Fotos 01, 02 e 03: Respectivamente, edifício n.112 antes da intervenção do Projeto Campina Decó, depois do restauro e nos dias atuais (2011).

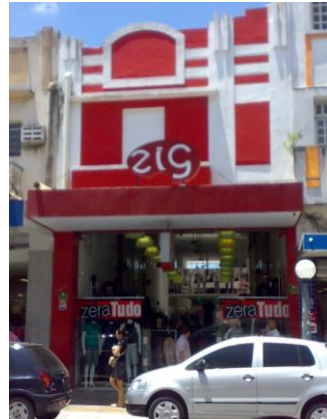
A modificação da relação dos cheios e vazios da edificação é incidente em todos, acarretando danos como a vedação de vãos, criação de novos ou troca de esquadrias de portas e janelas originais por elementos contemporâneos. Estas atitudes comprometem, em certo ponto, a relação dos ornatos das fachadas com suas aberturas de portas e janelas e, em outros casos, resultaram no desaparecimento de elementos decorativos pertinentes ao estilo decó, como é o caso dos frisos que compõem os desenhos geométricos das fachadas. Há outros casos onde houve, também, a alteração do frontão.

Mesmo com tais modificações, contudo, pode-se perceber que a maioria dos elementos originais desses bens conserva-se. Acerca da autenticidade, temos que nos casos onde houve apenas substituição da esquadria original, não há o seu comprometimento, pois ainda identifica-se a composição da fachada histórica. De maneira geral a subtração ou alteração de alguns elementos nas fachadas não comprometem a leitura do conjunto urbano e arquitetônico da Rua Maciel Pinheiro, esta lacuna só prejudica a representatividade histórica ao analisarmos o edifício separadamente.

Desenho 01 e Foto 03: Projeto de fachada oriundo da década de 1930, e edifício n.186 no seu atual estado de conservação.

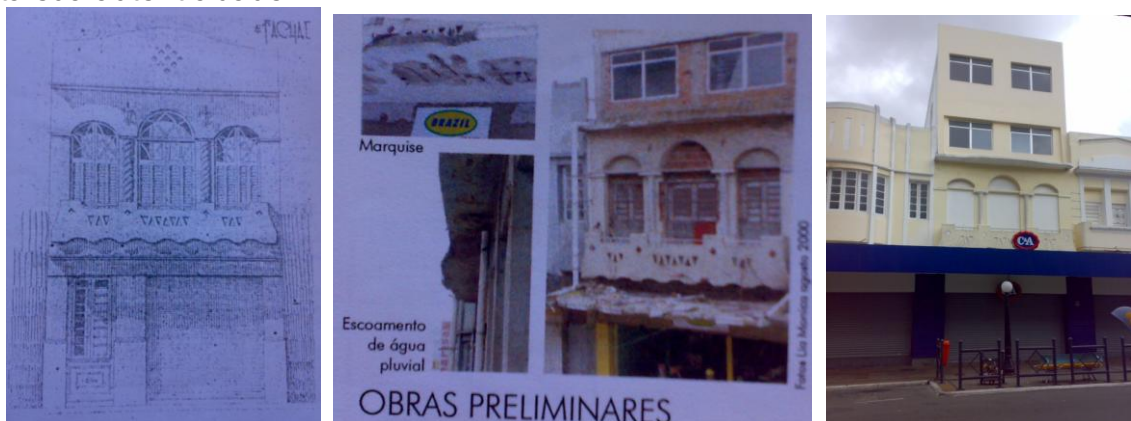
Apenas um edifício do conjunto arquitetônico e urbano da Rua Maciel Pinheiro foi diagnosticado como portador de elementos contemporâneos que não interagem de forma harmoniosa com sua parte histórica. O edifício n. 213, que possui um volume que compromete o seu entendimento e, mesmo diferindo-se da construção original, afeta sua autenticidade.

Desenho 02, Imagem 01 e Foto 04: (Respectivamente) Projeto original da fachada do edifício (Década 1930), estado do edifício n.213 antes do projeto de restauro e estado atual (2011)

Neste caso, a autenticidade do bem está comprometida, pois não é possível uma leitura completa do edifício, e a julgar pelo seu estado atual não é possível constatar a especificidade que possuía em ter a herança tradicional da tendência eclética mais expressiva que a modernidade do art decó.

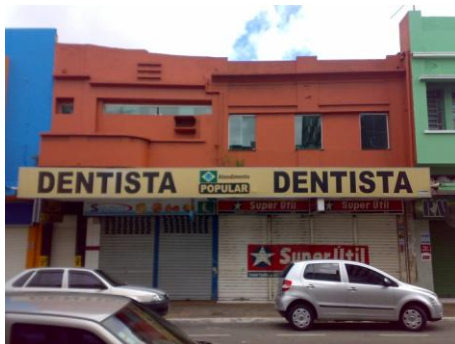
Neste nível foram diagnosticados 15 casos em que os edifícios sofreram ao longo dos anos alterações que comprometeram sua autenticidade. A origem dessas modificações segue o mesmo motivo das alterações sofridas pelas edifícios do Nível III, mas nestes casos poucos elementos originais ainda podem ser percebidos.

A maioria destes casos já havia ocorrido antes da restauração do Projeto Campina Decó, mas só foram explicitados após a retirada das placas, faixas e letreiros que encobriam suas fachadas. O que limitou as ações a serem empreendidas nestes bem, pois devido à grande quantidade de elementos perdidos e as alterações ocorridas, sua retomada significaria muitas reconstruções e resultaria em um possível falso histórico. A autenticidade esta completamente comprometida nestes casos. Contudo, sua relação com o entorno, devido à forma como foram pintados, na mesma cor, minimizaram visibilidade das alterações. Além disso, devido aos poucos elementos de herança histórica que ainda se conservam, e por seguirem a mesma escala de altura da maioria dos edifícios do conjunto arquitetônico e urbano, estes integram aos demais edifícios sem comprometer sua autenticidade.

Foto 05: Edifícios n.165 (esq.) e n.173 atualmente.  
Fonte: Lizia Agra, 2011.

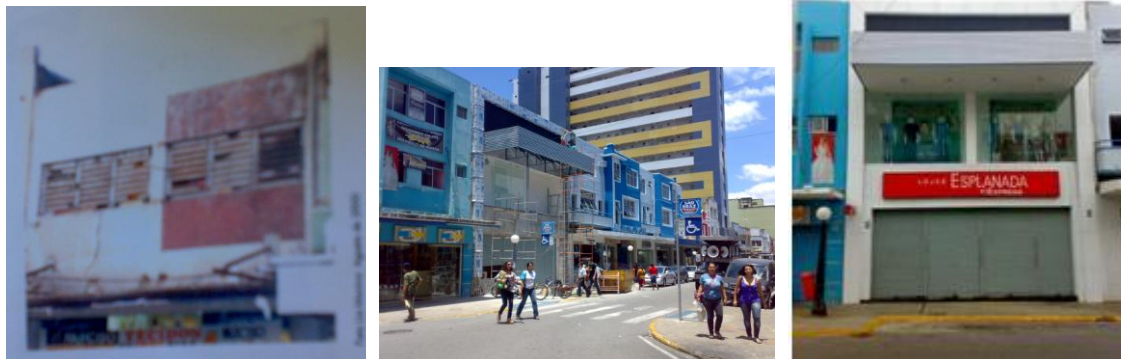
Dos 65 edifícios localizados na Rua Maciel Pinheiro, constatou-se que 19 deles são oriundos de reformas ou construções contemporâneas, que lhes conferem feições estéticas e acabamentos atuais ou de períodos posteriores ao art decó. Estando a grande maioria localizada numa mesma área, são responsáveis por ofuscar um edifício autêntico localizado próximo.

Imagem 02, Foto 06 e 07: (Respectivamente): Edifício n.226 no ano de 2000 (durante o levantamento da área para o restauro), mesmo edifício sendo reformado em outubro de 2010 e seu estado no ano de 2011.

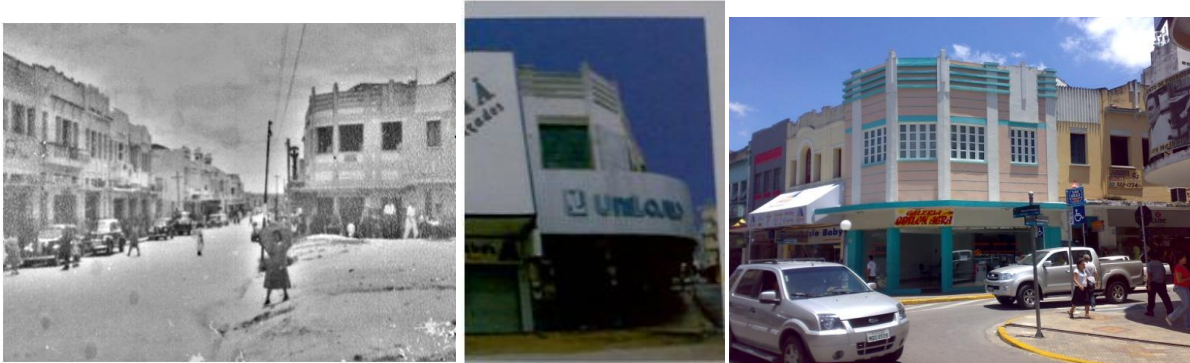
Dos 65 edifícios localizados formadores do conjunto arquitetônico e urbanístico da Rua Maciel Pinheiro, um, o edifício n.287, que fica localizado no lado esquerdo da rua, de esquina com a Rua Monsenhor Sales, é considerado um falso histórico.

O problema ocorreu entre os anos de 2004 a 2005 quando o edifício em art decó foi demolido e deu-se início à construção de um outro com feições totalmente distintas da original. Pela irregularidade da ação, visto que o bem era protegido pela já citada lei estadual, uma ação foi movida contra o proprietário do edifício e o Ministério Público decidiu que este deveria ser re-erguido semelhante à sua fisionomia original. Assim feito, o empreendimento trata-se de um falso histórico que compromete a credibilidade do conjunto e da lei que o protege, além disso o nível de autenticidade da paisagem nesta área foi completamente comprometida.

Do ponto de vista estético um falso histórico oriundo de uma reconstrução, como é o caso do edifício n.287, preenche um vazio e dá continuidade a uniformidade do conjunto, ou seja, mantém a integridade visual. No tocante a autenticidade, contudo, sua presença representa um dano à verdade transmitida por outros exemplares históricos do conjunto arquitetônico e urbanístico da Rua Maciel Pinheiro, chegando a prejudicar seu entendimento, visto não tratar de um exemplar autêntico, erguido sob as condições técnicas e de materiais construtivos da época.

Imagem 03 e 04 e Foto 08: Rua Maciel Pinheiro, década de 40 com o edifício n.287 a direita da foto, o mesmo durante a intervenção de restauro (quando ainda era o original) e no ano de 2011, sendo o falso histórico.

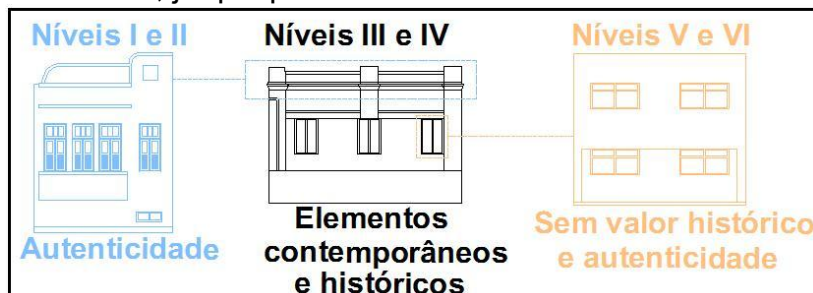
A divisão dos edifícios locados na Rua Maciel Pinheiro em seis diferentes níveis levou em consideração, além do comum estado de conservação dos exemplares agrupados, o índice em que estes contribuem ou prejudicam na autenticidade do conjunto, ou seja, os seis níveis são uma escala onde os dois primeiros níveis contribuem a autenticidade do conjunto arquitetônico e urbanístico da Rua Maciel Pinheiro, os dois últimos prejudicam e os dois níveis intermediários ligam-se ao maior índice, já que possuem tanto elementos harmoniosos como não.

Imagem 05: Gráfico explicativo da relação entre os níveis e a autenticidade.

Assim, os exemplares dos níveis I e II, devido a seu bom estado de conservação e preservação da maioria dos elementos e características originais, contribuem significativamente na manutenção da autenticidade do conjunto arquitetônico e urbanístico da Rua Maciel Pinheiro.

Já os níveis III e IV, cujos edifícios, se analisados isoladamente não possuem autenticidade, devido as modificações e perdas que sofreram, considerados no conjunto, por conseguirem interagir com os demais exemplares históricos, devido a possuírem mesmo padrão de altura e alguns traços históricos, não prejudicam na representatividade e autenticidade do conjunto arquitetônico e urbano a qual fazem parte.

Os edifícios dos níveis V e VI não contribuem a manutenção da autenticidade do conjunto, principalmente o falso histórico, considerado mais danoso que um

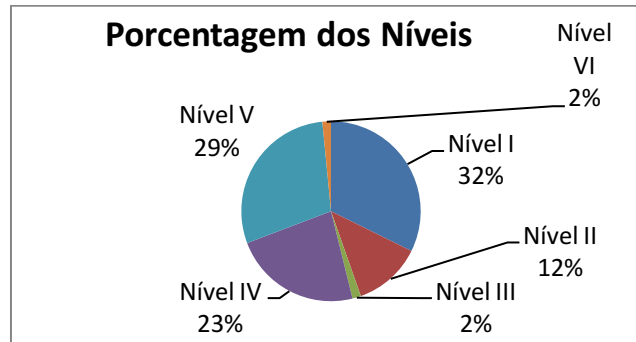
Imagem 06: Gráfico demonstrativo dos níveis diagnosticados nos edifícios do conjunto arquitetônico e urbano da Rua Maciel Pinheiro.

Através dos dados do gráfico acima podemos ver que a disparidade entre os edifícios autênticos e não autênticos do conjunto arquitetônico e urbanístico da Rua Maciel Pinheiro só acontece por influência dos edifícios que, se forem considerados isoladamente, não seriam autênticos. Ou seja, mesmo o conjunto sendo considerado autêntico, mediante sua representatividade, a quantidade de edifícios autênticos é inferior a daqueles que perderam características e valores históricos.

Este fato pode está associado à maneira como a proteção do patrimônio esta acontecendo, havendo, talvez a necessidade de maior rigidez. Além disso, ações empreendidas em bens de valor cultural, como os edifícios art decó do conjunto arquitetônico e urbanístico da Rua Maciel Pinheiro, requerem atenção e cuidados especiais, e nem sempre os proprietários, inquilinos e trabalhadores envolvidos conhecem o bem.
