PARQUE PROVINCIAL PEREYRA IRAOLA

Una introducción a la conservación
y refuncionalización de su patrimonio

Laboratorio de Investigaciones del Territorio
y el Ambiente

Comisión de Investigaciones Científicas
de la Provincia de Buenos Aires

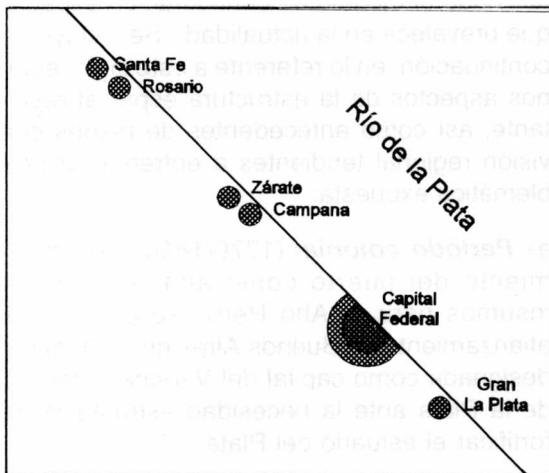
Figura II. 3: Desarrollo concéntrico

Espacialmente puede identificarse un desarrollo concéntrico, desde el momento que la ciudad de Buenos Aires se consolida como centro de gran importancia entre fines del siglo pasado y comienzos del actual. Aparece una incipiente corona de establecimientos manufactureros. Se perfilan roles y especializaciones: residencial, recreativo, laboral, etc. (Fig.II.3)

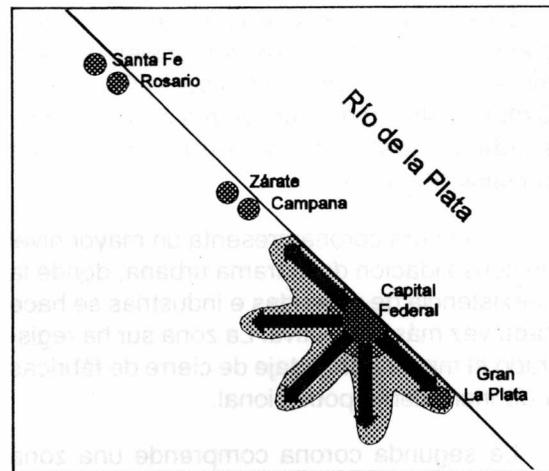
Figura II. 4: Desarrollo Radial o Tentacular

se verifica respecto de todos los grandes medios de transporte. (Fig.II.4)

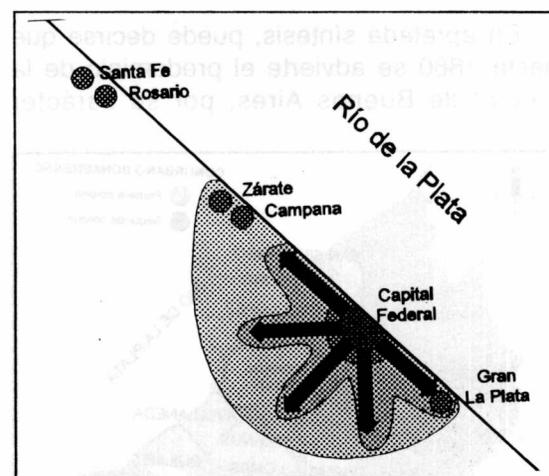
Figura II. 5: Desarrollo Elíptico

Un desarrollo elíptico se identifica con la segunda etapa de la industrialización substitutiva (década del '60). Se consolida un esquema de desarrollo lineal que tiende a unir en una única aglomeración desde Zárate/Campana hasta el Gran La Plata. (Fig.II.5)

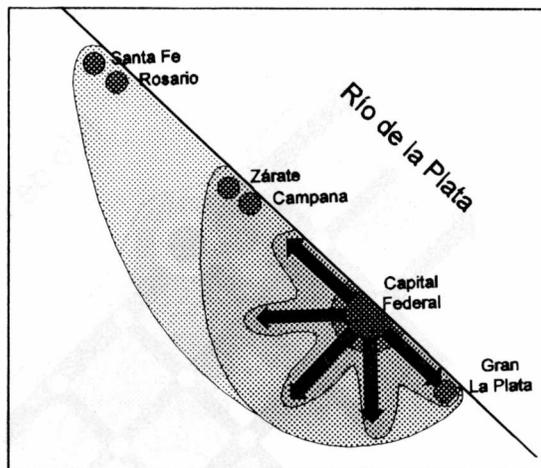
Figura II. 6: Desarrollo Lineal

En la actualidad, se vislumbra una tendencia lineal de desarrollo futuro a lo largo del eje fluvial. Se unificarán y absorberán los centros intermedios, desde La Plata hasta Rosario y Santa Fe (eje fluvial-industrial). (Fig.II.6)

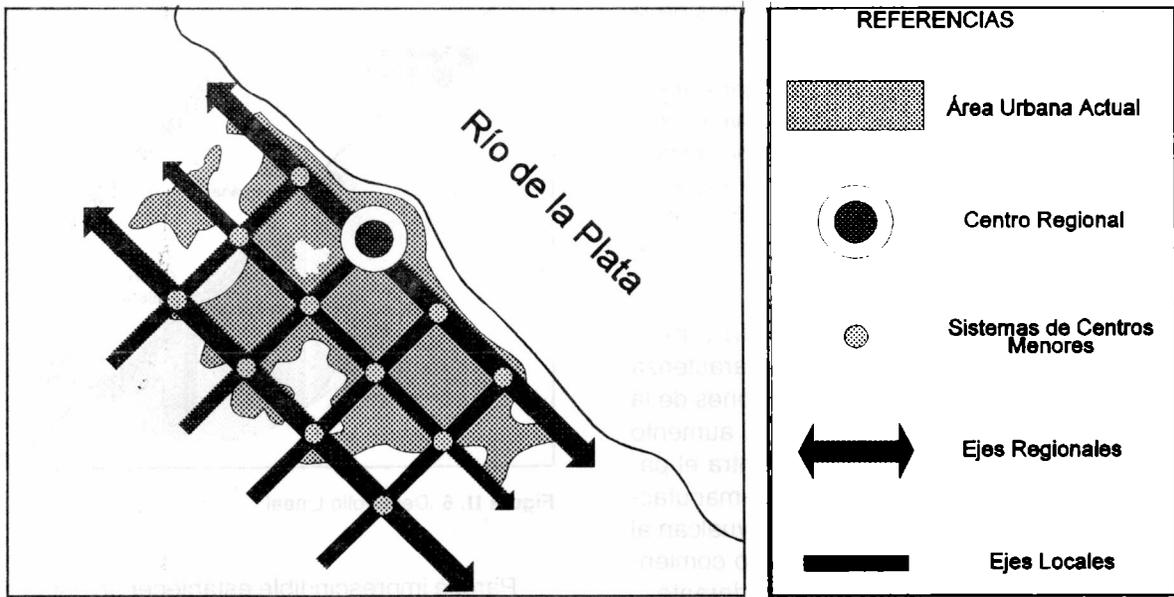
Figura II. 7: Red de Nódulos

Parece imprescindible establecer un esquema de planificación de conjunto de la región. La descongestión del conurbano está vinculada a medidas que potencien la tendencia natural de la expansión de acuerdo al eje. Lo antes dicho debería combinarse con la conformación de una red de nódulos en los puntos de cruce, superadora de la configuración tentacular actual. (Fig.II.7)

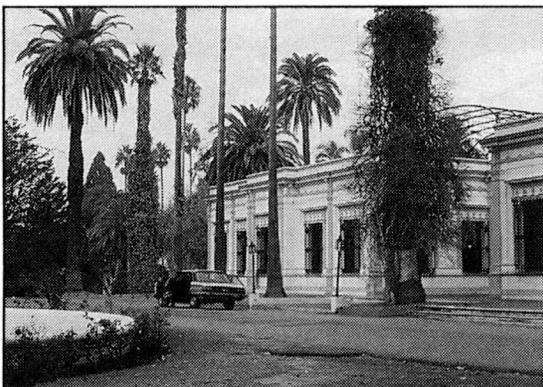
Figura III. 12

constando en 1878 de "...dos alas de cuarenta varas cada una formando ángulo recto con un hermoso corredor y una construcción de dos pisos en uno de sus extremos; tiene de veinticinco a treinta habitaciones y es la residencia de verano de su dueño, con toda clase de comodidades" ⁽²⁵⁾ (Figs.III.10 á III.13). Entre los nuevos edificios construidos merece citarse la magnífica capilla, próxima a la casa principal, proyectada por el arquitecto Ernesto

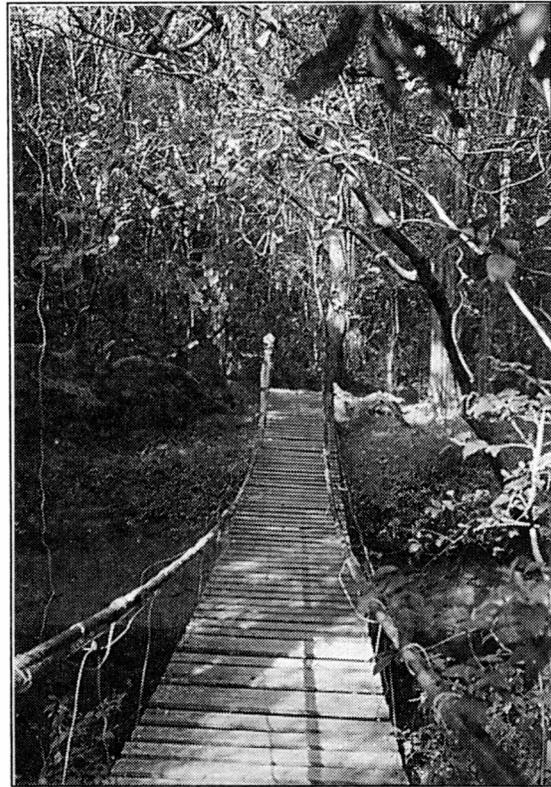
Figura IV. 31

La sanción de la Ley que ha permitido recientemente la ampliación de la Reserva Natural posibilita proteger un hábitat específico indispensable para preservar la existencia de especies o variedades individuales de importancia. Esto se compatibiliza con el aspecto educativo a través de la apertura al público de un sector de visitas guiadas, para lo cual se ha habilitado parcialmente una pasarela que facilita el recorrido. (Fig. IV.31)

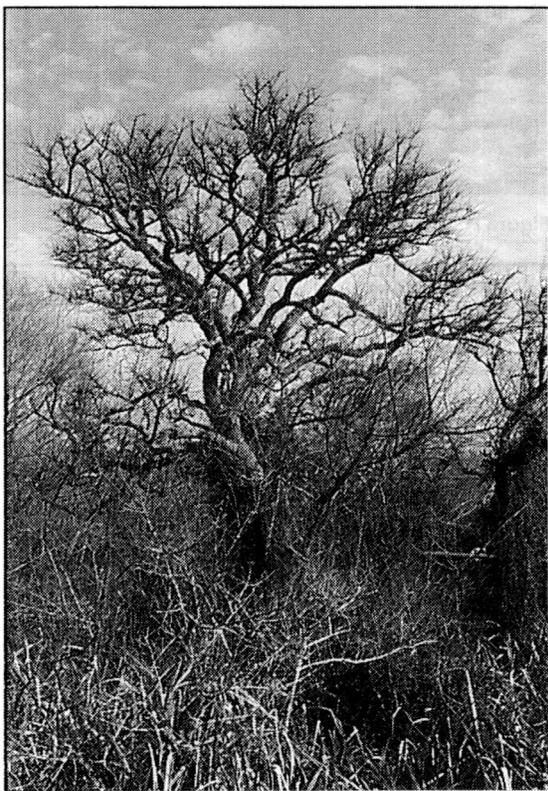
Figura IV. 30

ciperácea (*Scirpus giganteus*) que puede llegar hasta 1.8 m. de altura y cubrir densamente el suelo. El estrato arbóreo, muy irregular y aislado, se compone de seibos (*Erythrina cristagalli*). (Fig. IV.30)

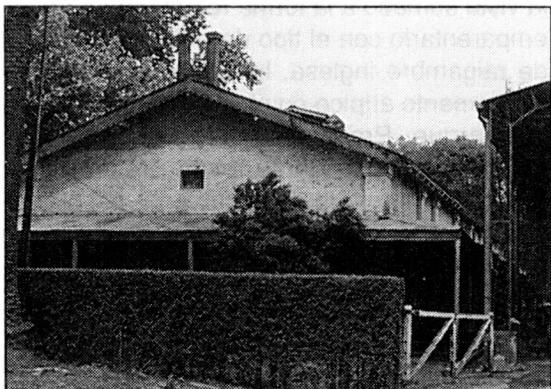
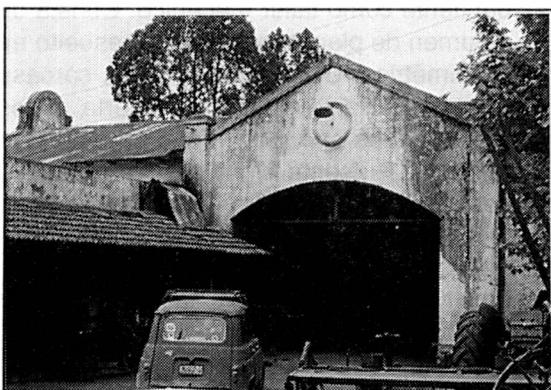
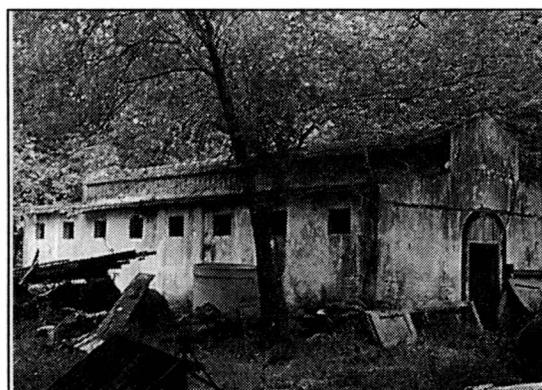
Figura IV. 42

Es utilizado en la actualidad como aserradero y carpintería. Está compuesto por un volumen simétrico de un nivel y construido con muros de mampostería revocada y cubierta de

chapa ondulada. Los dos volúmenes salientes sobre la fachada principal, el juego de caídas de la cubierta y el tratamiento exterior de los muros permiten clasificarlo en el pinto-resquismo de raíz inglesa. Se ha agregado, sobre una de las fachadas laterales, un cobertizo de chapa sobre estructura de madera, lo que altera el esquema simétrico original. El estado de conservación es regular, verificable en deterioro tanto a nivel de cubierta como de muros y de carpintería.

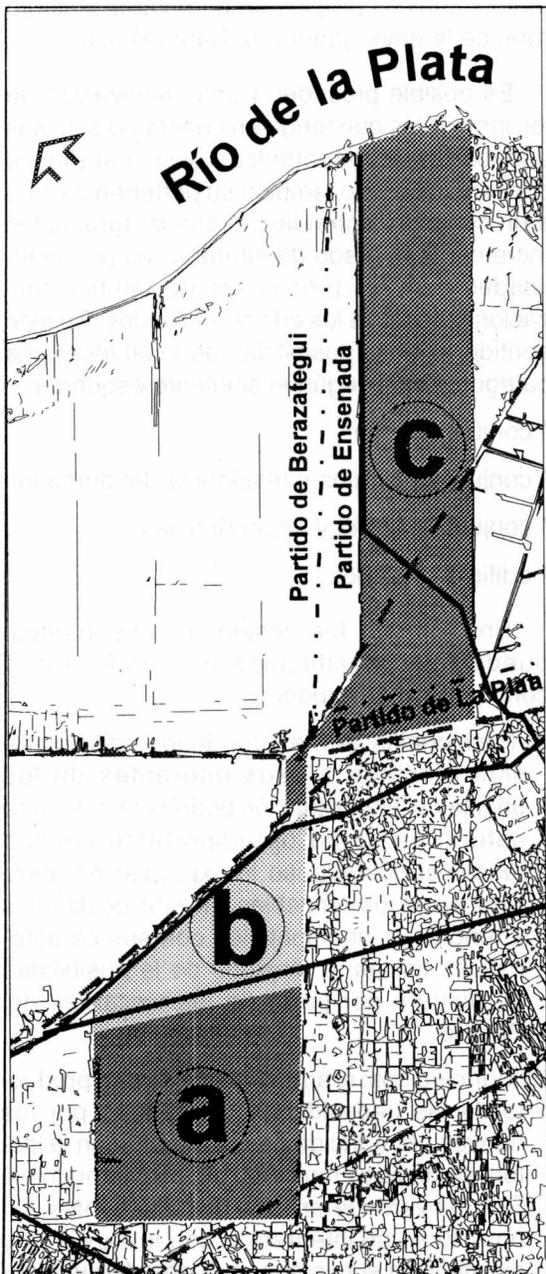
Figura V. 1

En lo que concierne al sector Santa Rosa, motivo del presente estudio, el análisis de la situación actual, permite identificar tres zonas claramente diferenciadas: (Fig.V.1)

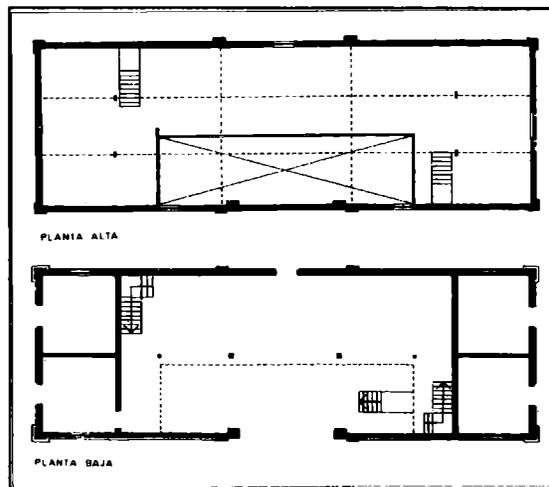
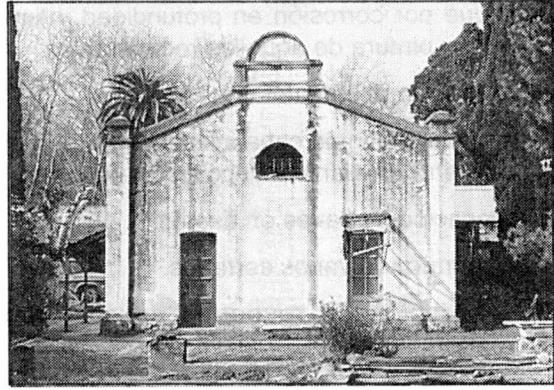
Figura VI. 4

A efectos de analizar y evaluar la puesta en valor del patrimonio construido se ha seleccionado el edificio destinado originalmente a galpón forrajera, que permite instrumentar con rapidez las medidas necesarias para su rehabilitación y, por consiguiente, recuperar la inversión en el corto plazo. (Figs. VI.3 a VI.6).

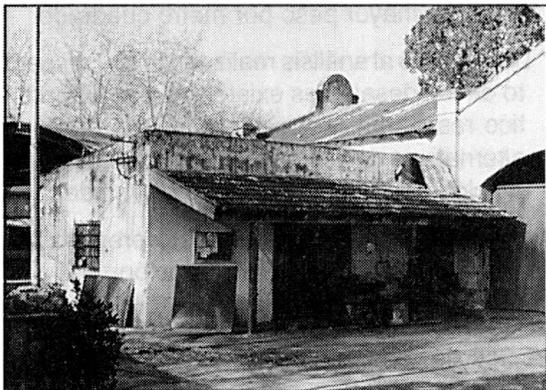
Figura VI. 7

* Cubierta de chapa: se verifica que la totalidad de las chapas están atacadas por corrosión en superficie, no se detecta paso de agua al

- * Demolición del cuerpo agregado.
- * Remoción del cobertizo de chapa posterior.
- * Cambios de chapas de cubierta que presenten
