## **PATRIMONIO HISTÓRICO: UNA PROPUESTA METODOLÓGICA PARA SU CONSERVACIÓN EN ENTORNOS URBANOS CAMBIANTES Y SITIOS DE PELIGROSIDAD SÍSMICA**

**Gea, Susana <sup>(1)</sup>, Demergassi, Carlos <sup>(2)</sup>, Toledo, Mario <sup>(1)</sup>, Gea, Gabriel <sup>(1)</sup>**

*(1) Consejo de Investigación – Facultad de Ingeniería – Universidad Nacional de Salta*

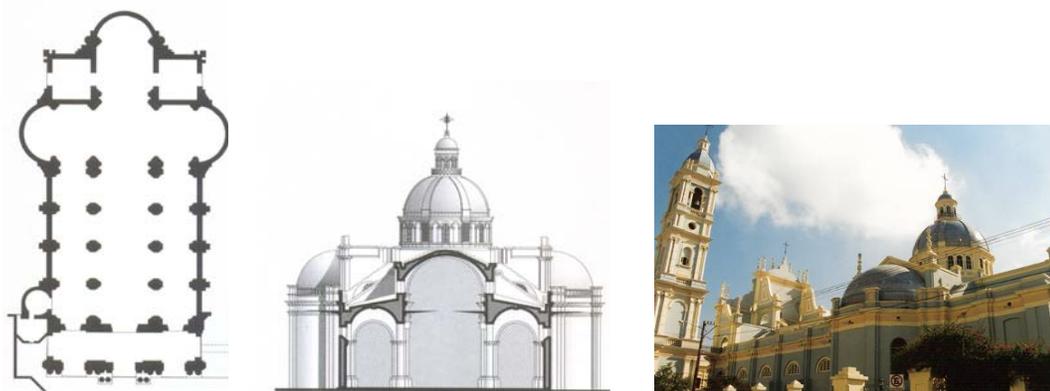
Figura 1: Planta, corte transversal y vista de la Iglesia Ntra. Sra. de la Candelaria de la Viña [2]

Dicha institución encargó a especialistas miembros del Proyecto de Investigación N° 1700 del Consejo de Investigación de la Universidad Nacional de Salta el estudio de la vulnerabilidad sísmica de la Iglesia Nuestra Señora de la Candelaria de La Viña, situada en la ciudad de Salta (Figura 1). Esta iglesia es, sin duda, uno de los más notables ejemplos de la arquitectura clasicista italiana en la Argentina [1] y fue declarada Monumento Histórico Nacional en 1982. Su construcción comenzó hacia 1853 y fue terminada en 1884. El frente del templo debió ser refaccionado tras los daños que sufrió por el sismo del 5 de febrero de 1908.

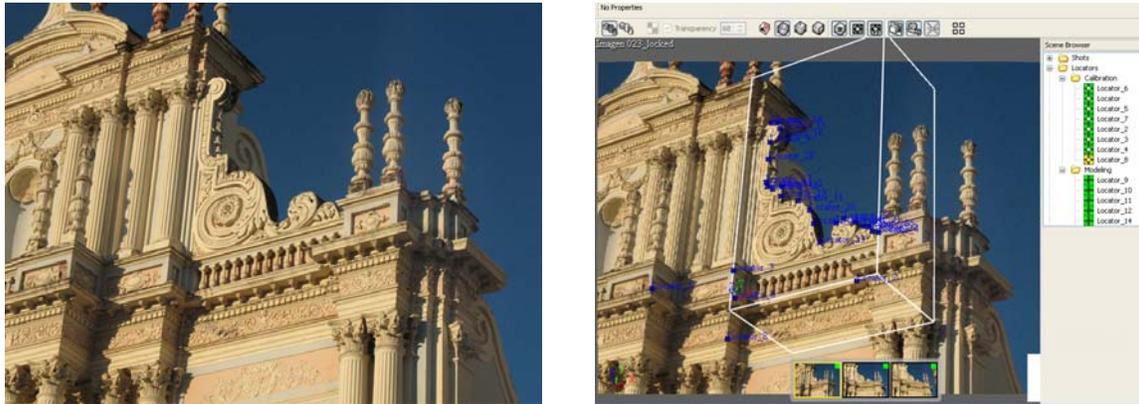
Figura 2: Fotografía y construcción de puntos de control y prisma 3D para extracción de imagen plana [3].

Se presentan como ejemplo las tomas fotográficas realizadas para trabajar sobre una moldura ubicada en la fachada del edificio (Figura 2). El lugar fotografiado se caracteriza por la inaccesibilidad para su relevamiento a una cota de 20 metros, y a una distancia aproximada de 27 metros del punto donde se tomaron las fotografías. Dado que del mismo no existen planos relevados de detalle se utiliza la fotografía ortorrectificada para la creación de planos de relevamiento de detalle con CAD.

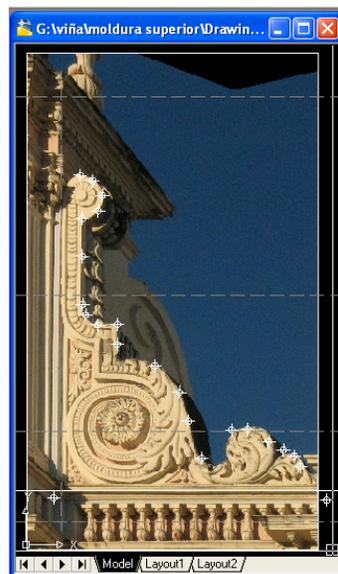
Figura 3: Sobredibujado (overlay) de detalles en CAD sobre foto ortorrectificada [3].

Se emplea una cámara digital compacta semiprofesional de 8.1 MP, sin ningún accesorio adicional. En primer lugar se efectúa un modelado 3D, para el cual el software está diseñado, y posteriormente se exporta las imágenes planas que el mismo genera a fin de mapear o revestir el modelo 3D. La comprobación y el análisis de estas imágenes son incorporados a un programa CAD, con el que se verifican las dimensiones, sus errores y deformaciones en relación al relevamiento realizado en el sitio (Figura 3).

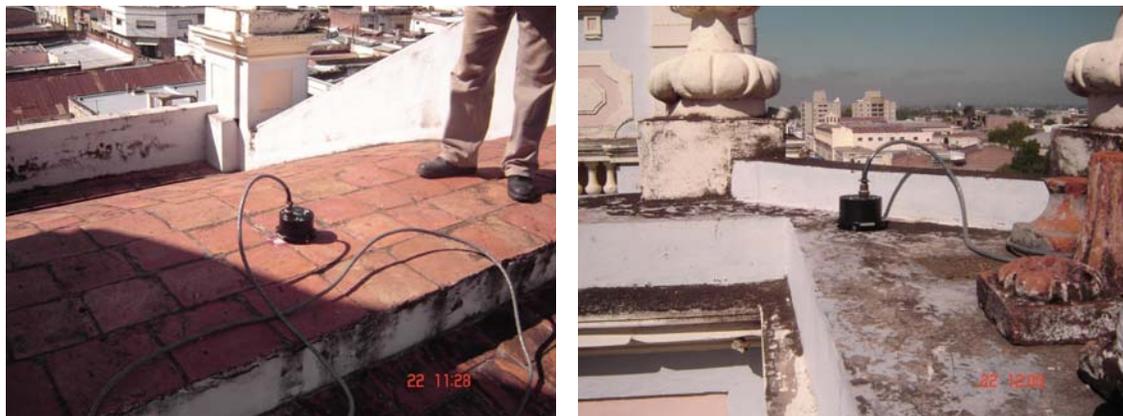
Figura 4: Acelerógrafos triaxiales [4]

El equipo utilizado para los ensayos incluyó una registradora digital de doce canales y cuatro acelerómetros triaxiales de balance de fuerzas (Figura 4).

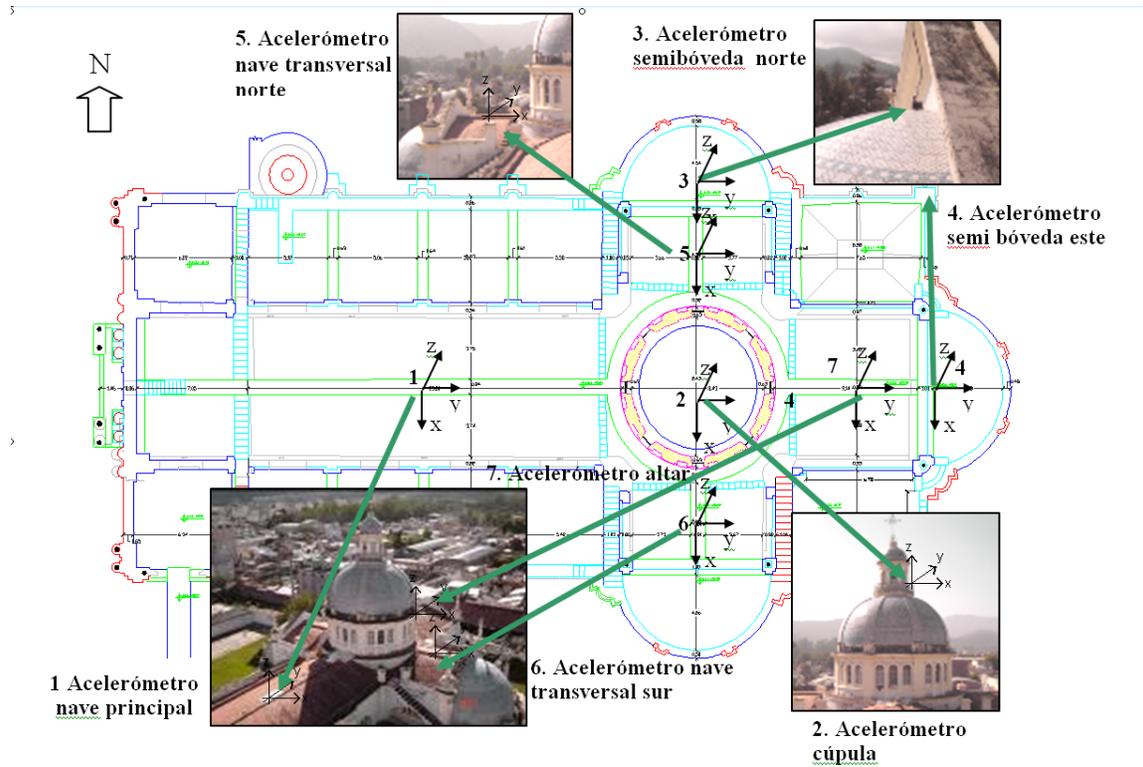
Figura 5: Localización de algunos acelerómetros triaxiales [4]

En la Figura 5 se muestra la disposición de los acelerómetros triaxiales.

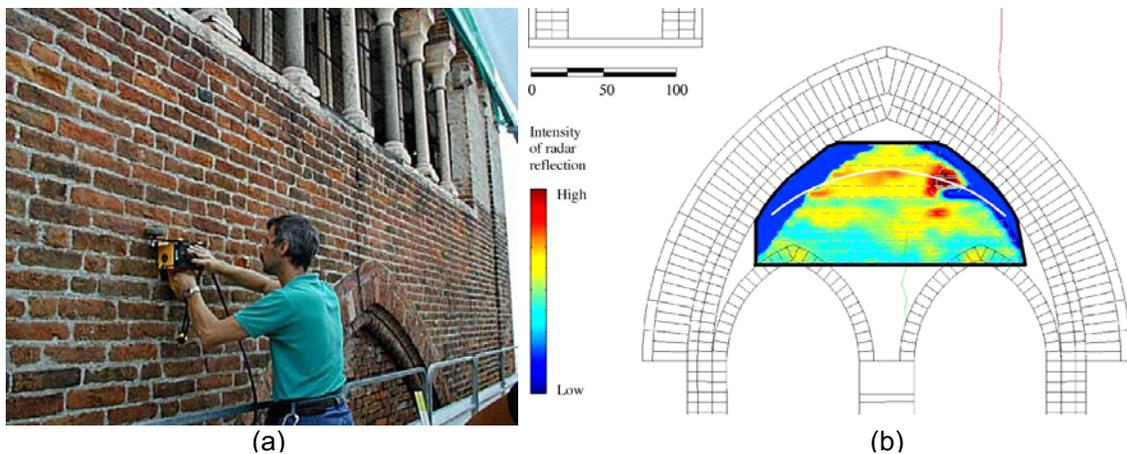
Figura 6: (a) Uso de georradar; (b) Imagen de radar que muestra la reflexión en la profundidad de un aparente arco oculto [5]

La característica principal de los métodos no destructivos reside en su capacidad para investigar un sitio o una estructura en forma no invasiva. Uno de ellos consiste en el empleo del georradar (o GPR, por sus siglas en inglés) que es uno de los equipos para ensayos no destructivos que provee los resultados más interesantes, pues la configuración de la estructura de un edificio obtenida con GPR hace posible planificar actividades de monitoreo estructural, conservación, restauración y estabilización. (Figuras 6 a 9)

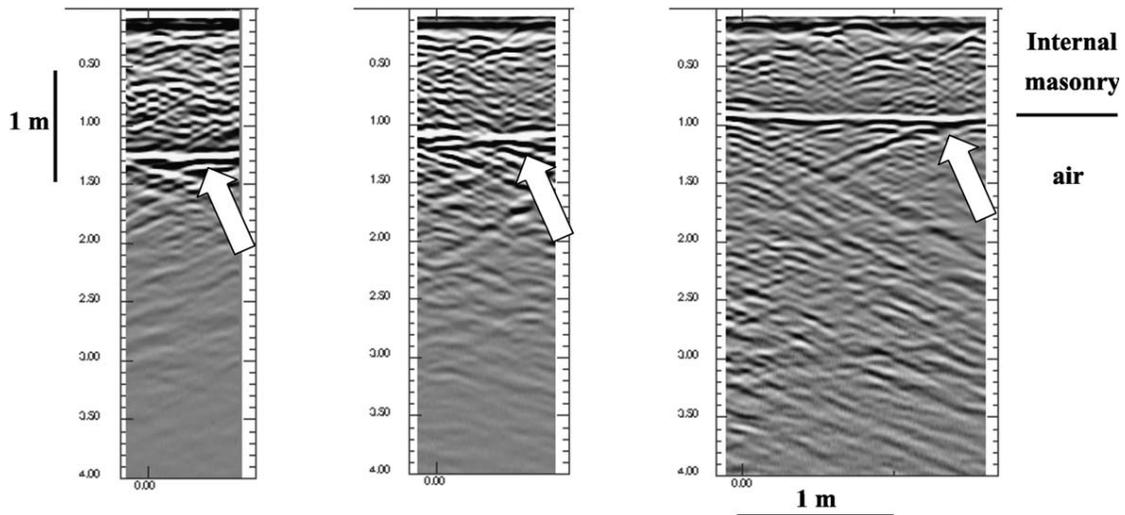
Figura 7: Radargramas que muestran los espesores y las interfaces de aire en el muro [6]

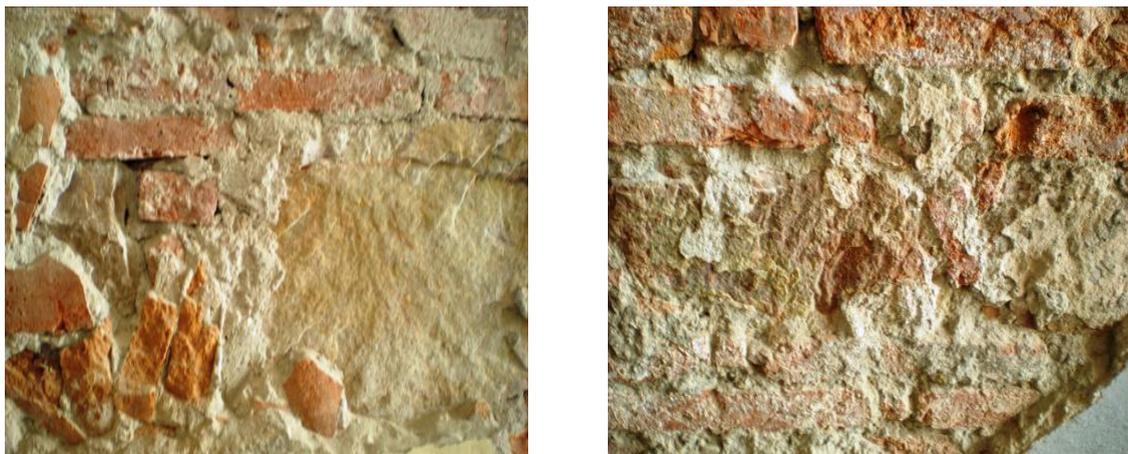
Figura 8: Observación de un sector del muro descarnado de la iglesia La Viña

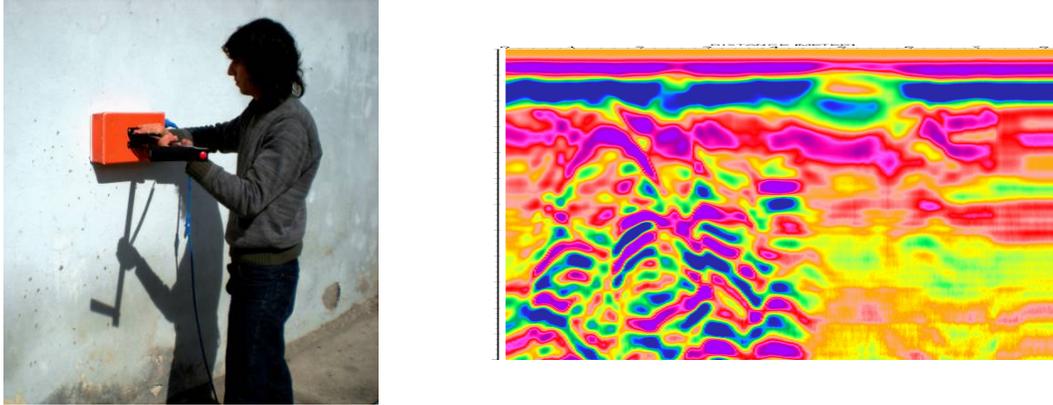
Figura 9: Verificación de los componentes de la mampostería en el resto del muro de la Figura 8 [9]

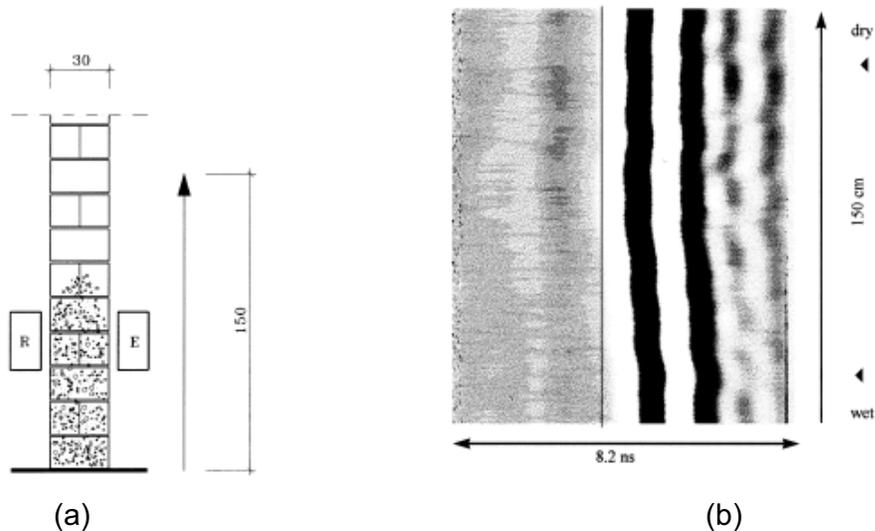
Figura 10: (a) Procedimiento experimental y (b) radargrama en presencia de humedad [7]

El ingreso de agua y el movimiento de la humedad dentro de la estructura son importantes en términos de la durabilidad estructural, como se mencionó anteriormente. Similares consecuencias tiene el ingreso de humedad por capilaridad desde la fundación del edificio. Es importante conocer la altura real del nivel de humedad dentro de los muros (el cual es en general mayor que el que se observa en la superficie externa de la pared). Estas determinaciones pueden también lograrse con el GPR (Figura 10)

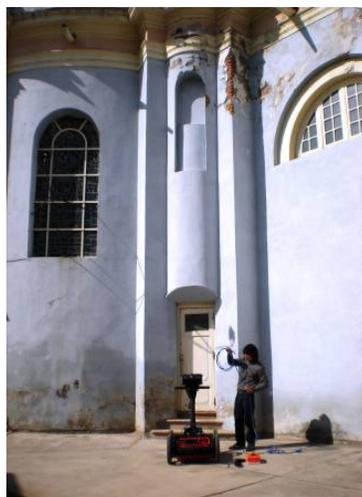
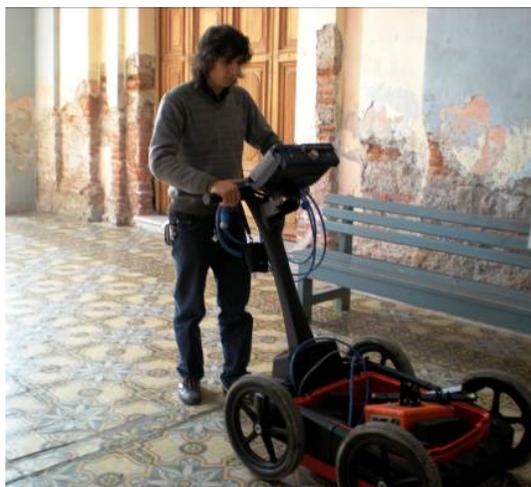
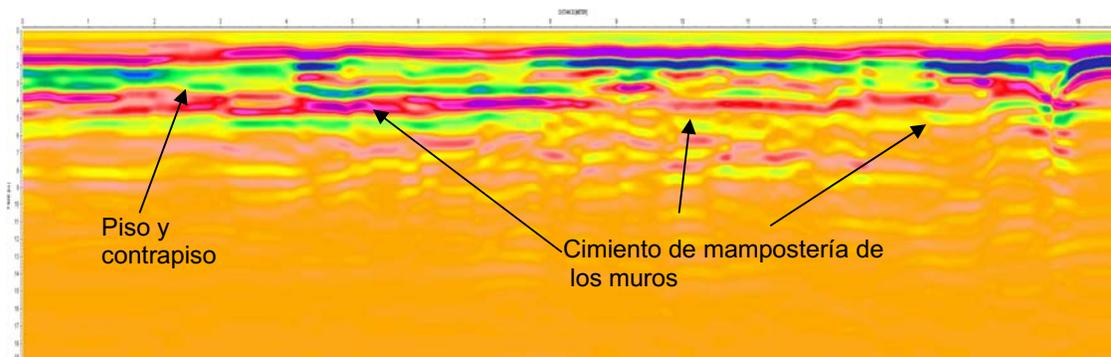
Figura 11: (a) y (b) Evaluación del subsuelo de la iglesia La Viña con GPR; (c) radargrama [9]

Por último, cabe remarcar la aptitud del GPR para efectuar exploraciones en el terreno y la fundación de las edificaciones, sin necesidad de realizar excavaciones que pueden dañar pisos de valor [8]. En la Figura 11 se muestra la aplicación en la iglesia La Viña [9].
